Creación de una guía de mantenimiento, tanto preventivo como correctivo, para las construcciones en tapia pisada del centro histórico del municipio de Ocaña de Norte de Santander.

Angie Lorena Gaona Acuña y Sirley Daniela Gaona Flórez

Facultad de Ingenierías, Universidad Francisco de Paula Santander

2022

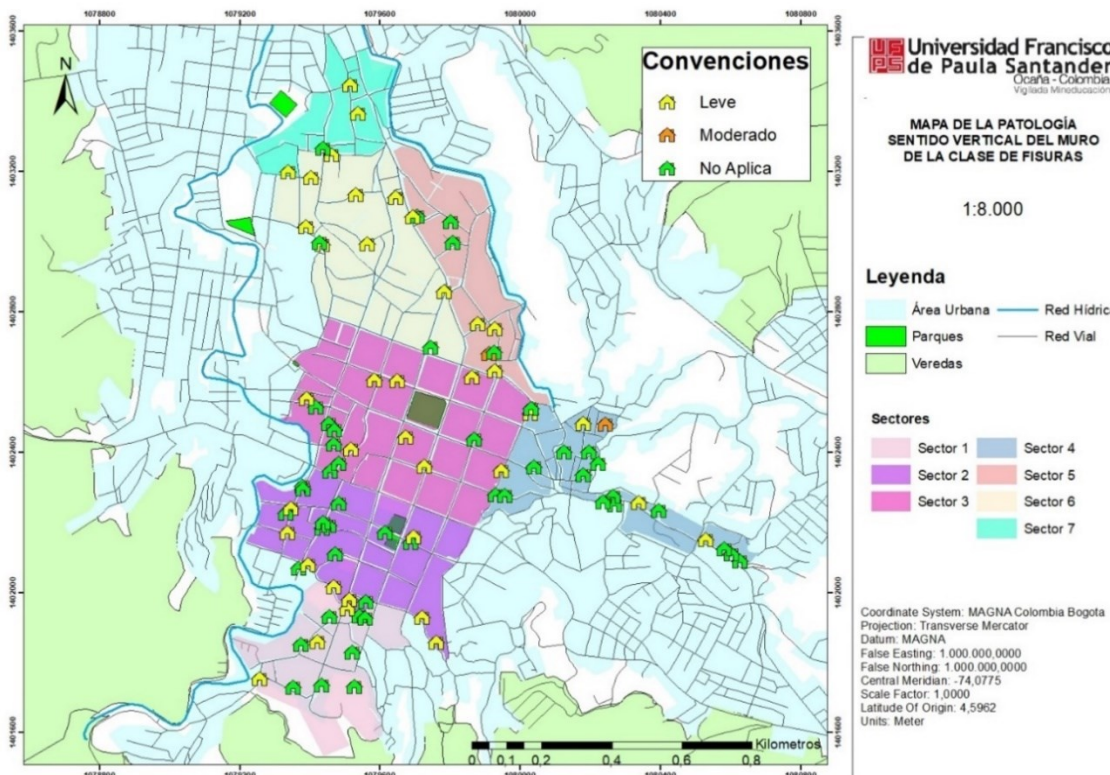
Fisura en sentido vertical en esquina del muro.

En la figura 35, se observa la ubicación de las edificaciones analizadas diferenciando aquellas que presentan la patología del tipo fisura en sentido vertical en esquina de muro con respecto al nivel de daño; esta patología presenta una distribución irregular en toda el área de estudio con un nivel de daño leve y solo una edificación en el sector 4 presenta un nivel de daño

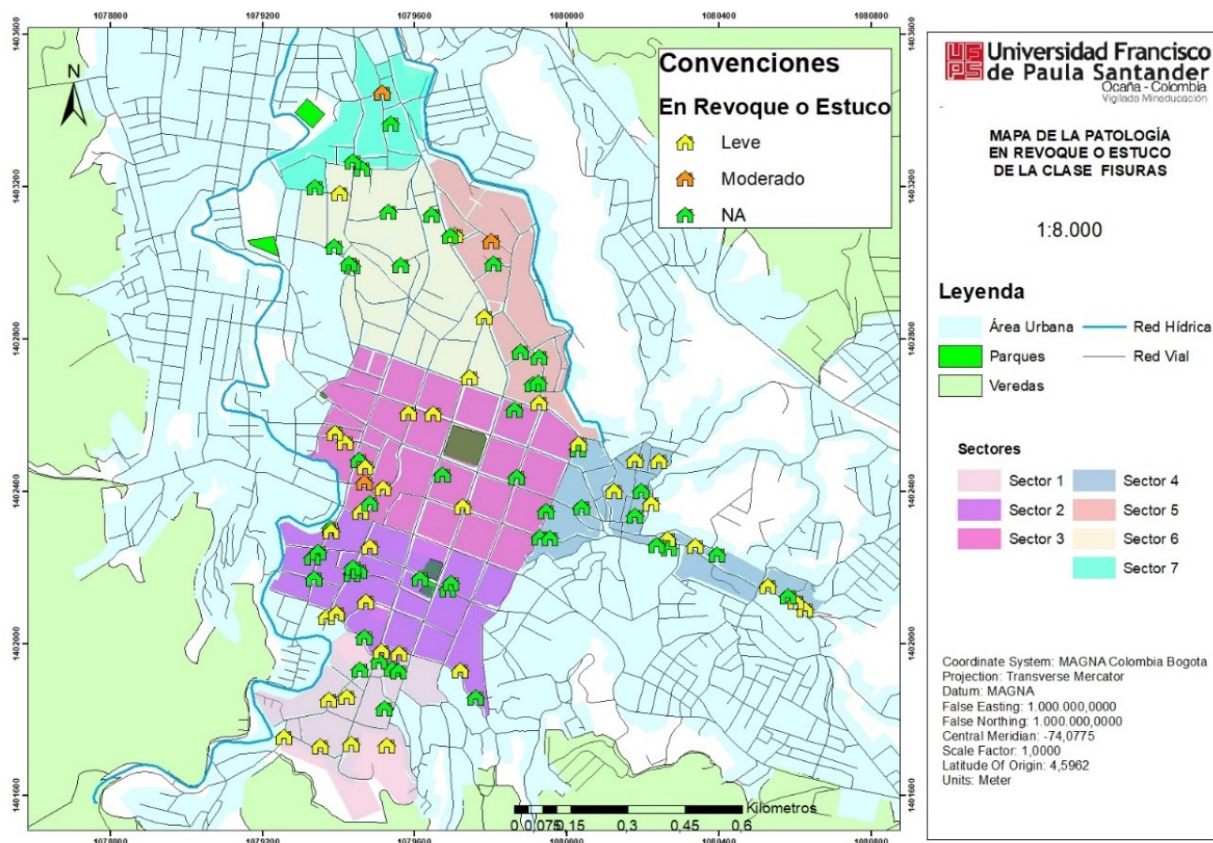
Fisura en revoque o estuco.

En la figura 36, se observa la frecuencia con que se presenta la fisura de revoque o estuco, esta patología presenta una distribución dispersa, aunque ligeramente concentrada en los sectores 1,2,3, y 4 con un nivel de daño leve, entre sus causas se puede identificar la falta de

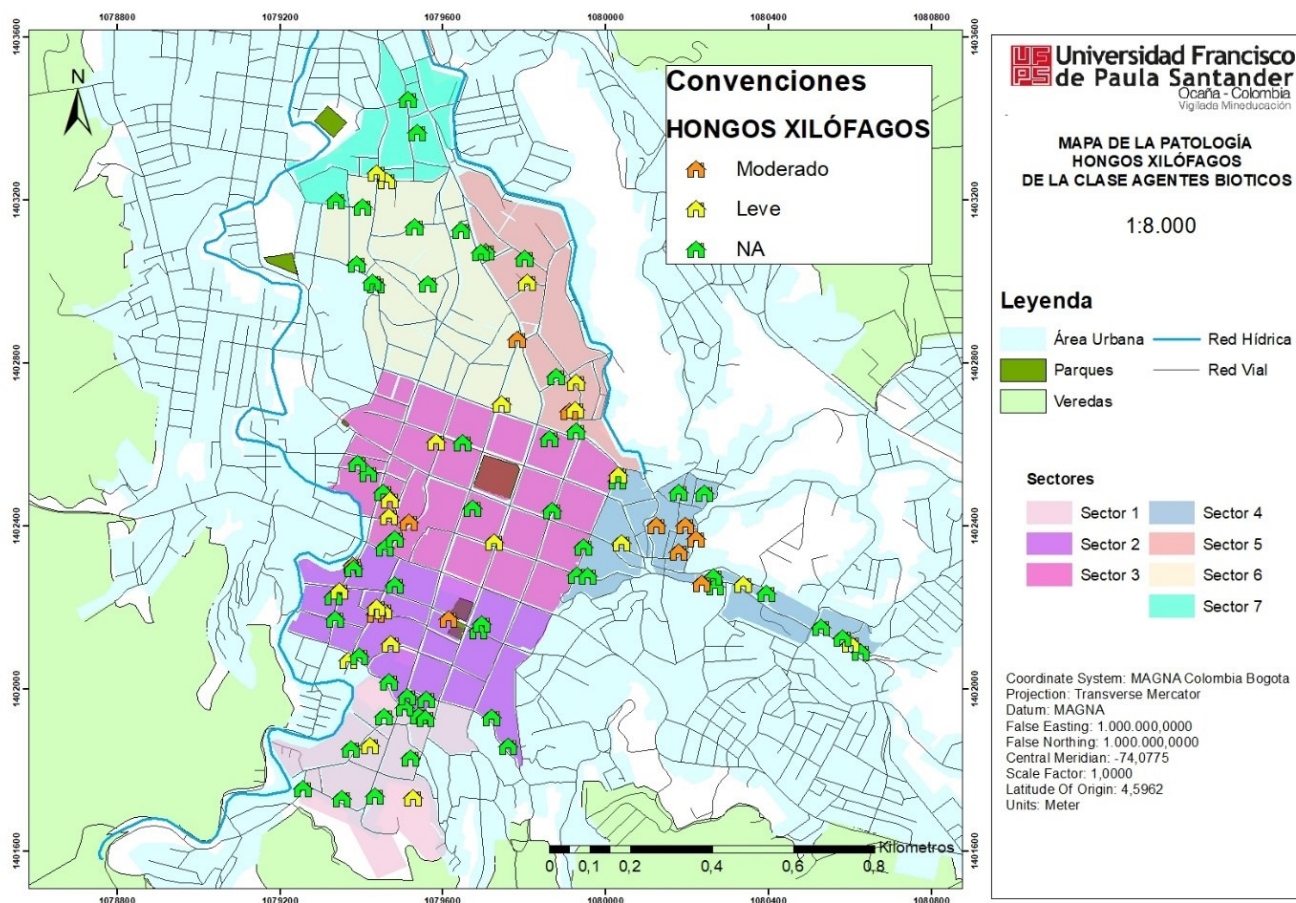
Figura 37.
Hongos Xilófagos.

La distribución geográfica de la patología de hongos xilófagos que se observa en la figura 37, muestra que es una patología que se presenta en toda la zona evaluada, sin embargo, las edificaciones con un nivel de daño más moderado se ubican cerca de los afluentes de agua como

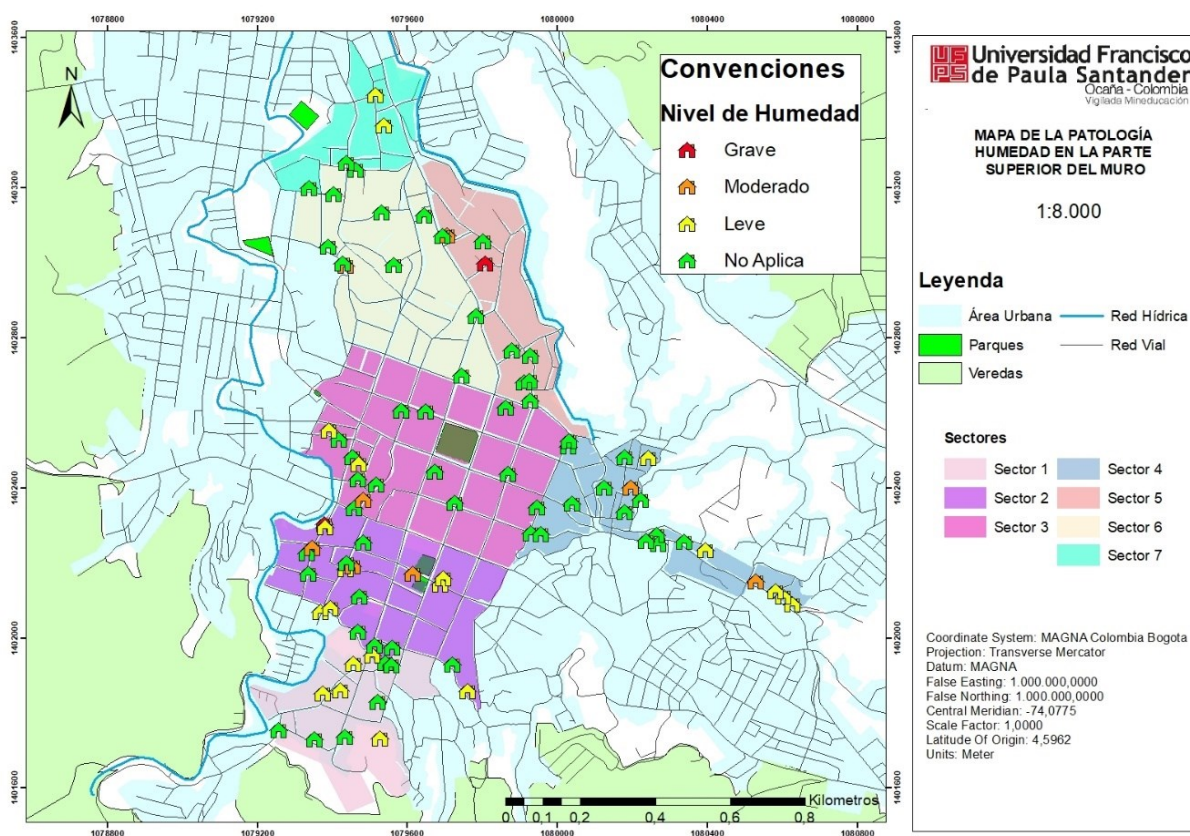
Humedad en parte superior del muro.

Para las patologías más frecuentes dentro del clase de humedad, se tiene la humedad en la parte superior e inferior del muro (figuras 38 y 39, respectivamente), en estas se puede observar cómo se agrupan la mayoría de viviendas afectadas en las cercanías a las fuentes hídricas.

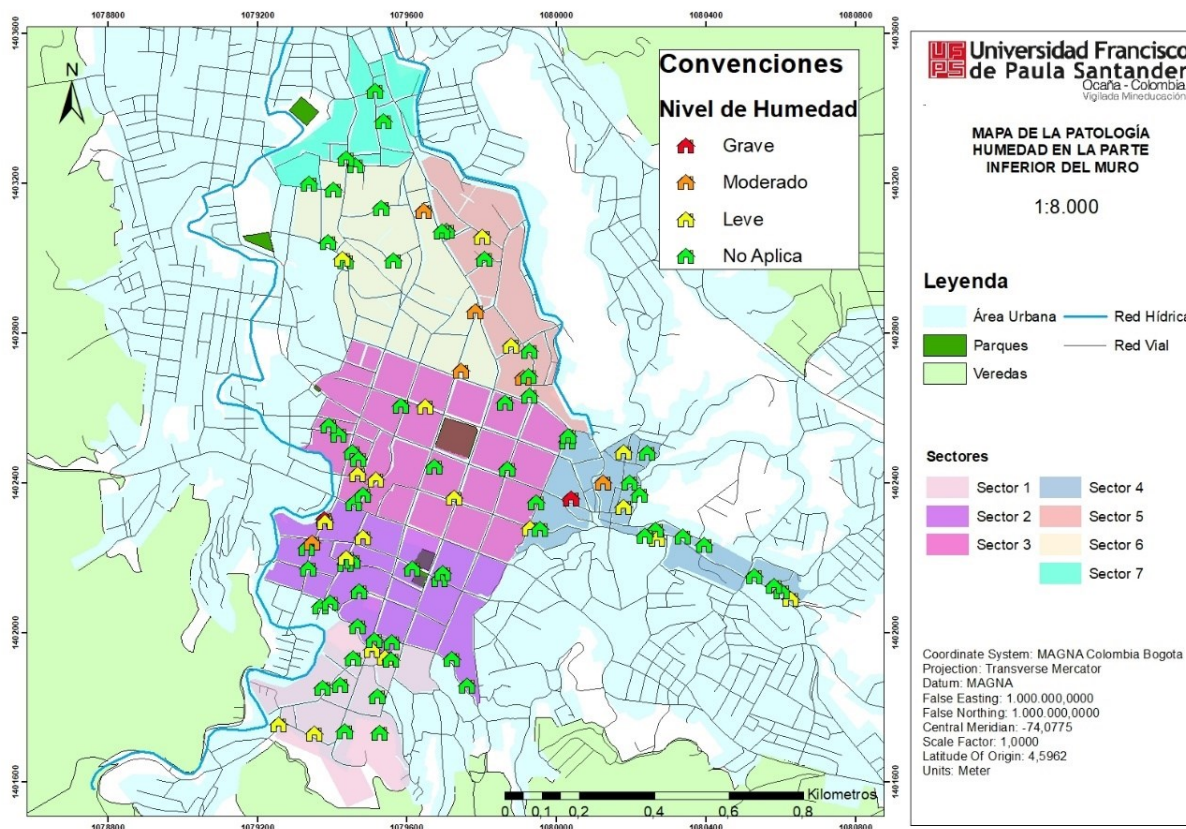
Humedad en la parte inferior de muro.

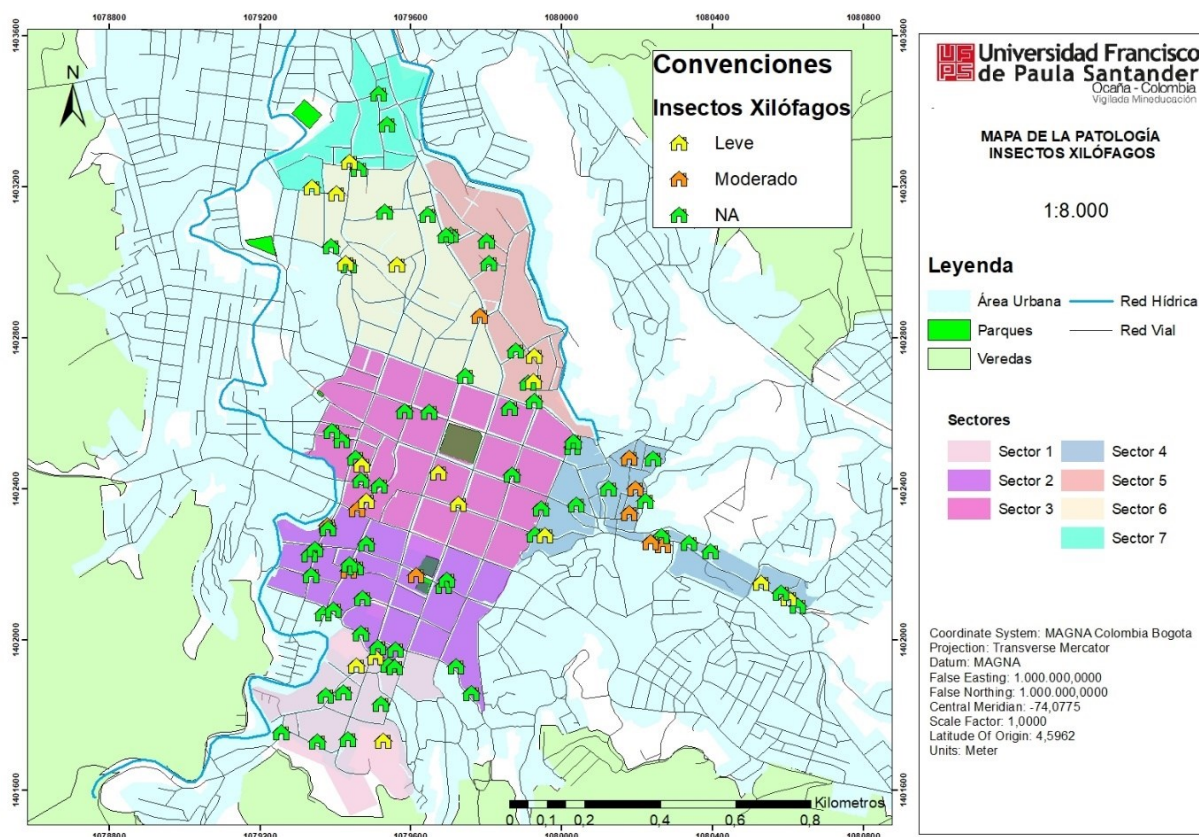
Patología insectos xilófagos

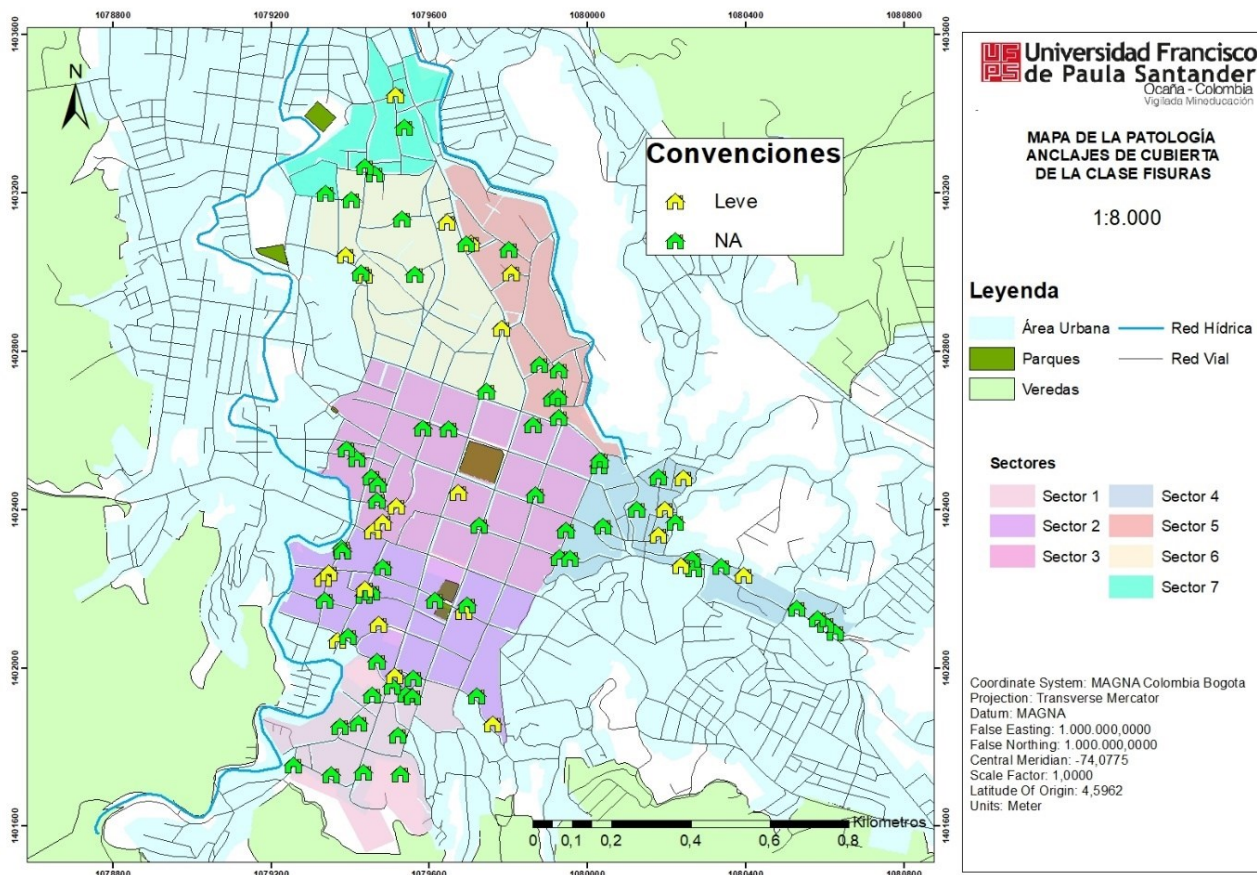
Fisura a partir de los anclajes de la cubierta.

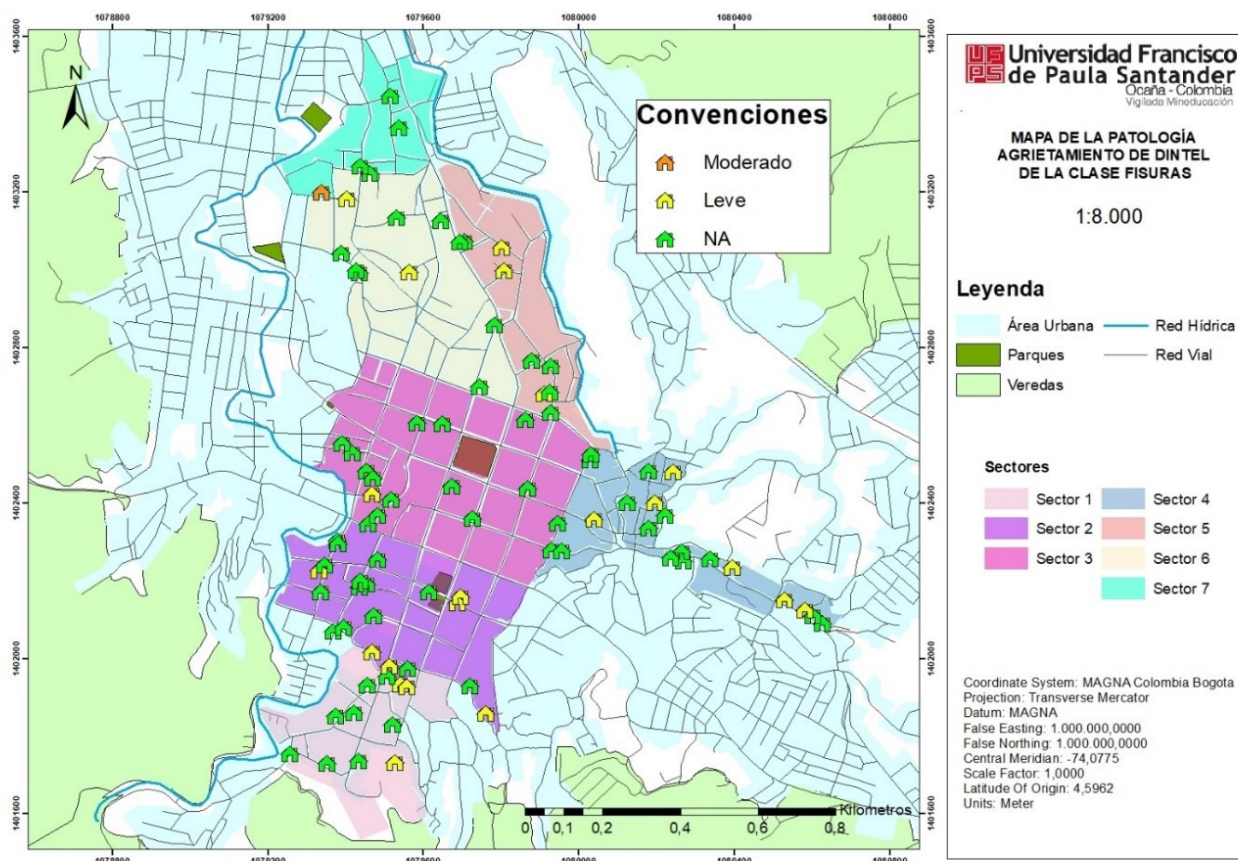
Fisura de agrietamiento de dintel.

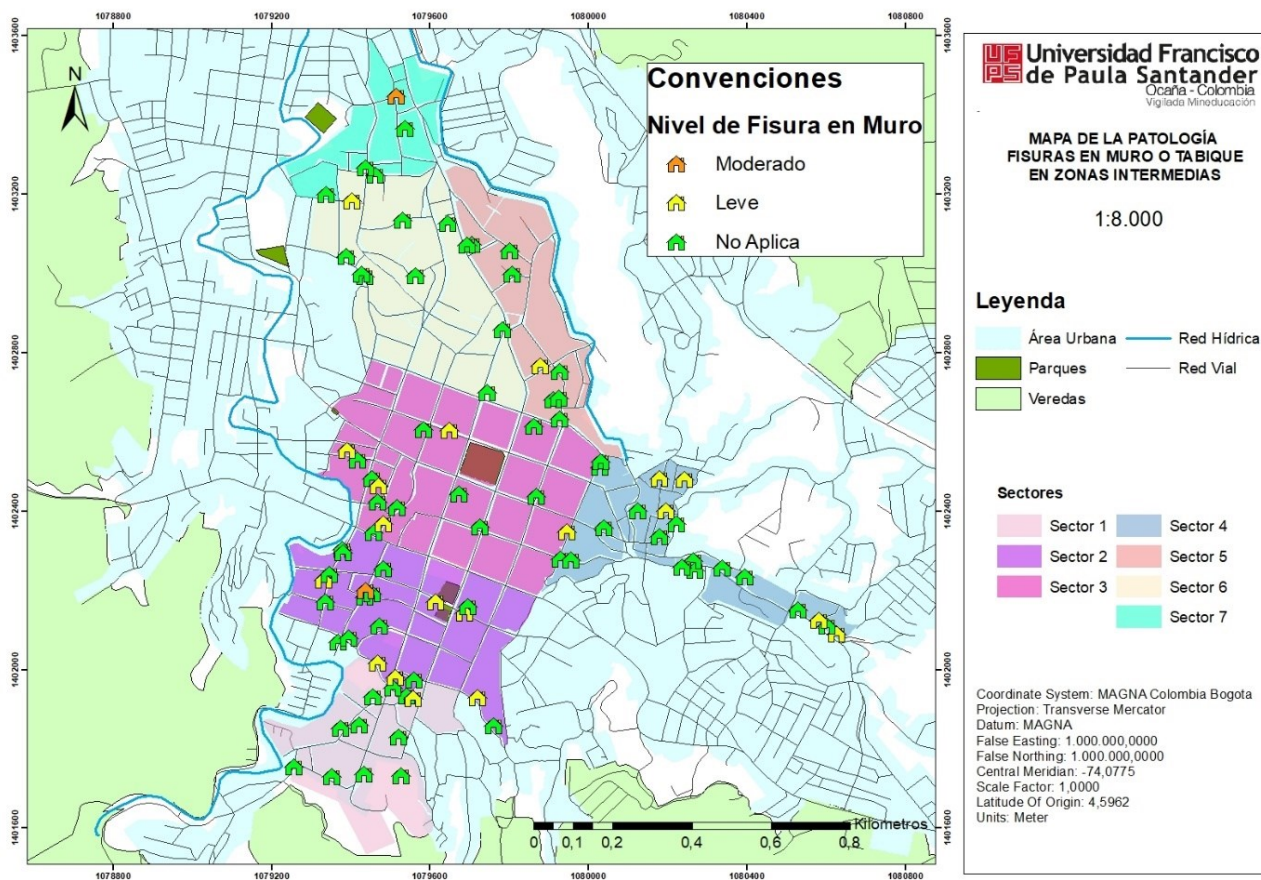
Figura 43.
fisura muro o tabique en zonas intermedias.

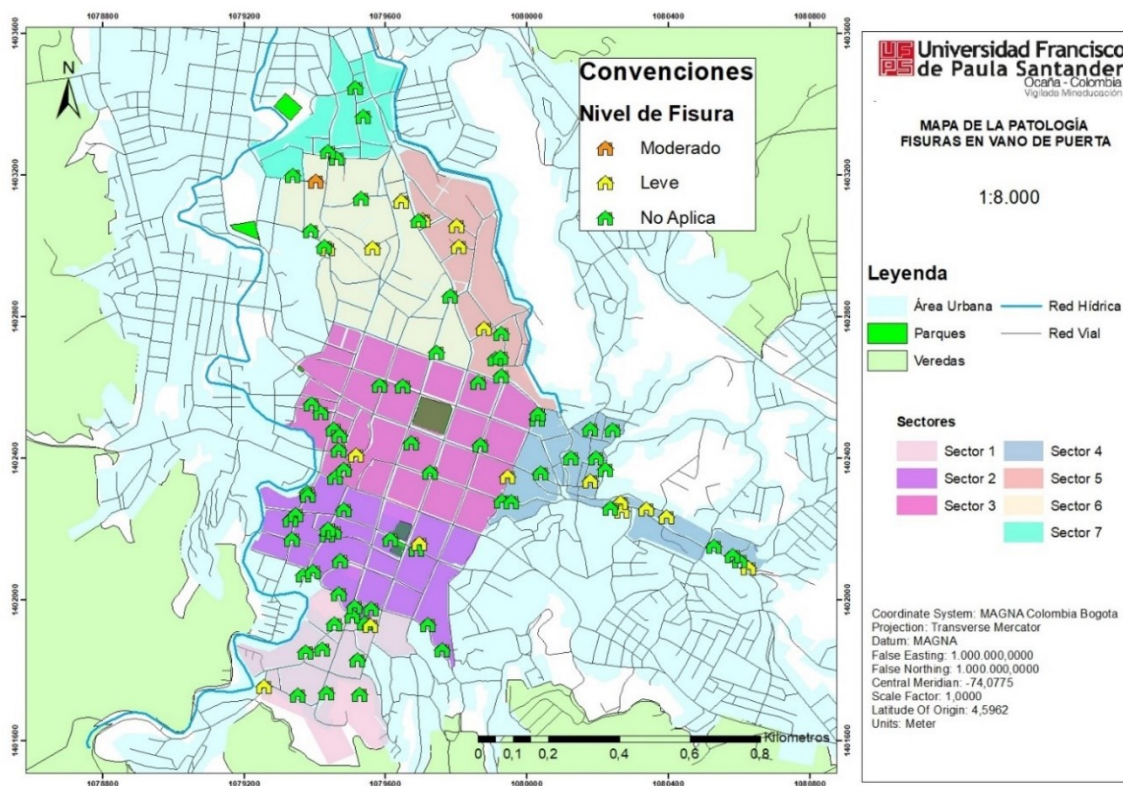
Figura 44.
fisura en vano de puerta.

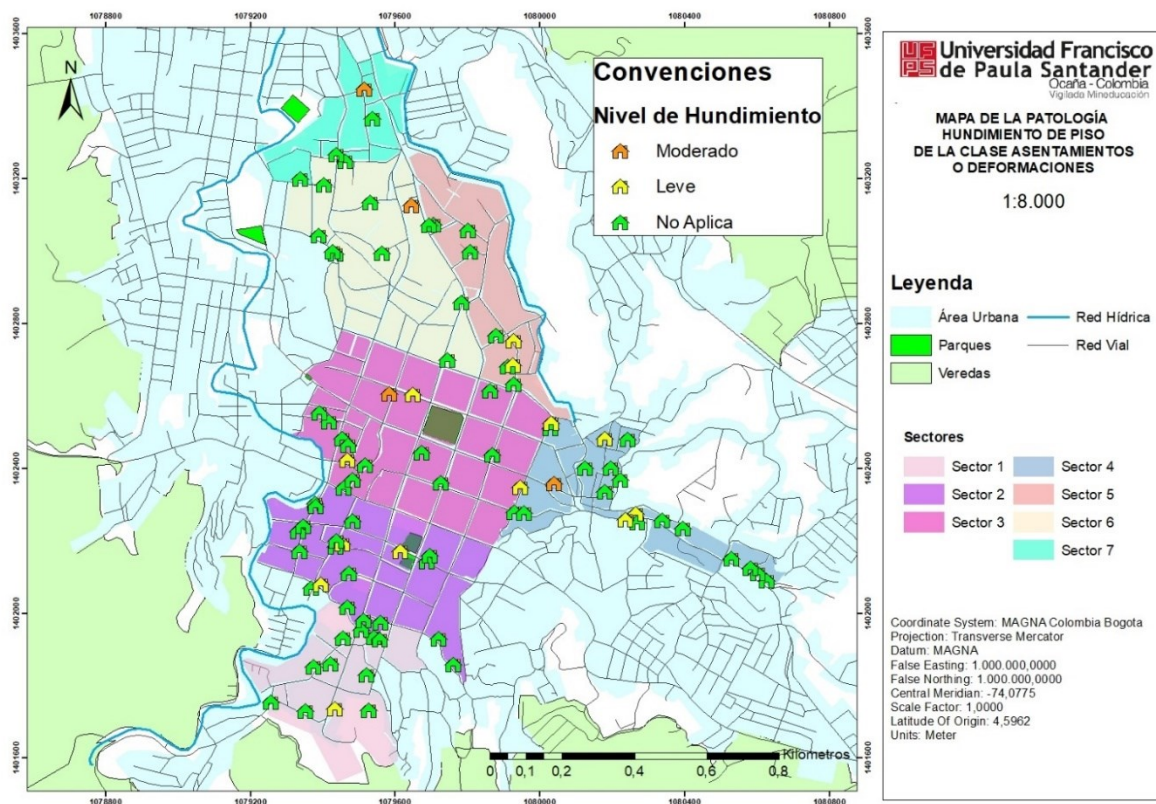
Figura 45.
Patología hundimiento de piso.

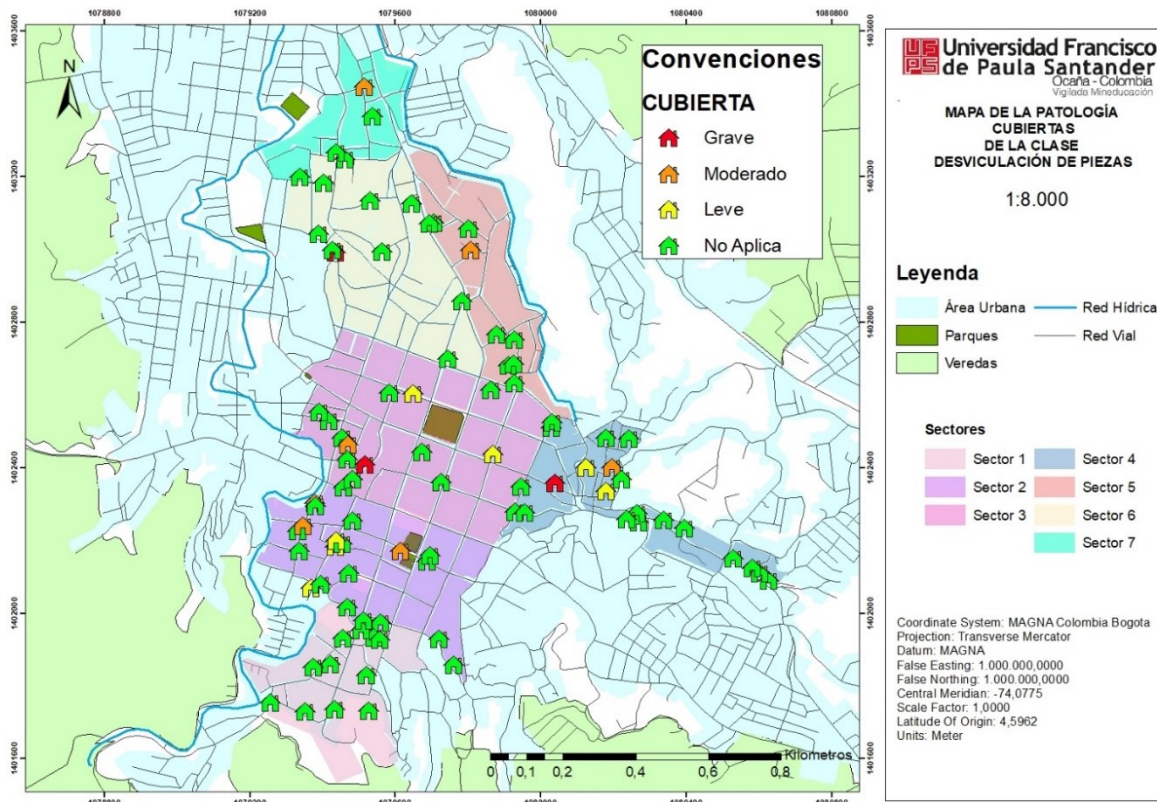
Desvinculación de piezas de la cubierta.

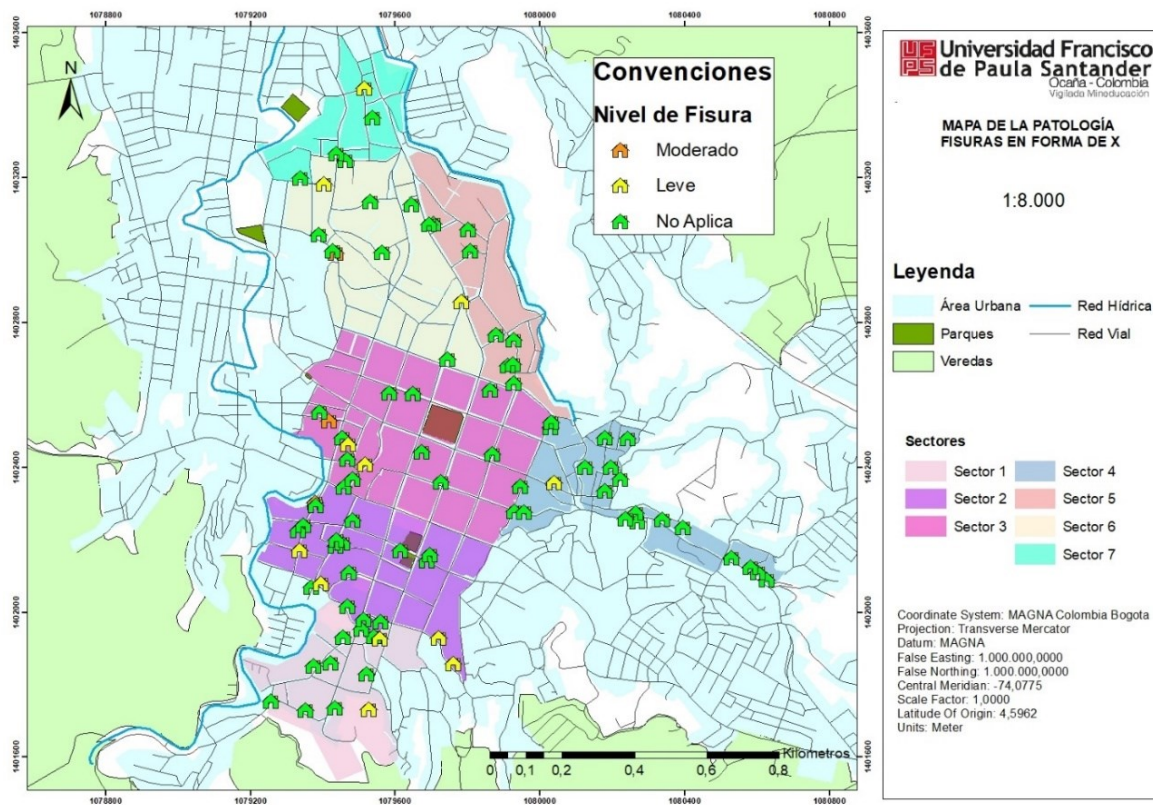
Fisura en forma de X

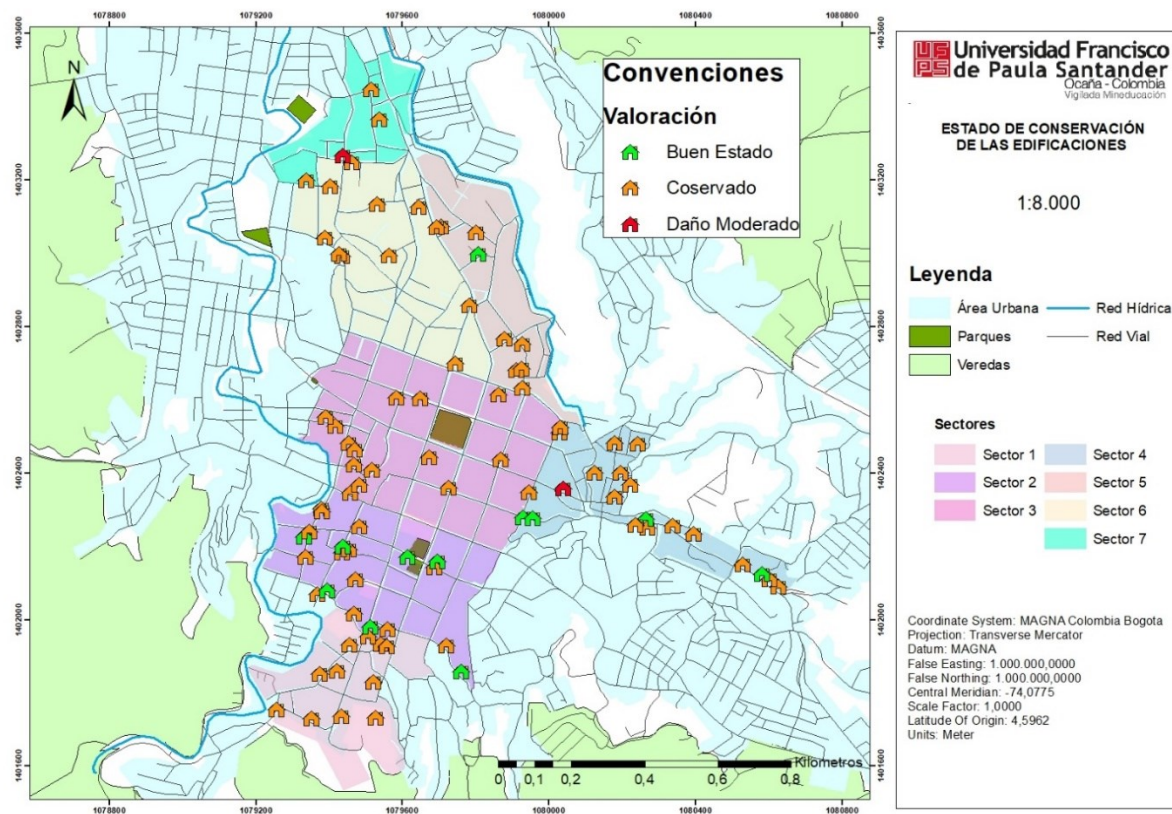
Mapa de estado de conservación de las edificaciones.
