**SEGUIMIENTO Y CONTROL AL PROYECTO DE CONSTRUCCIÓN DEL  
INTERCEPTOR OCCIDENTAL, MUNICIPIO DE CHINACOTA,  
DEPARTAMENTO NORTE DE SANTANDER.**

**YOSELIN BOTIA TOSCANO**

**UNIVERSIDAD FRANCISCO DE PAULA SANTANDER OCAÑA  
FACULTAD DE INGENIERÍAS  
PLAN DE ESTUDIOS DE TECNOLOGÍA EN OBRAS CIVILES  
CREAD OCAÑA  
2015**

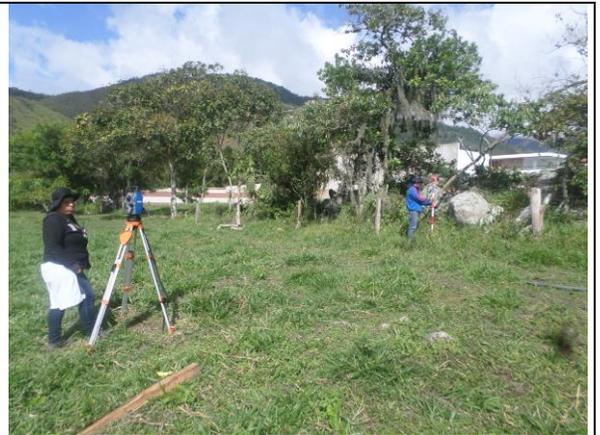
**Foto 1 y 2. Localizacion y Replanteo con Estación**

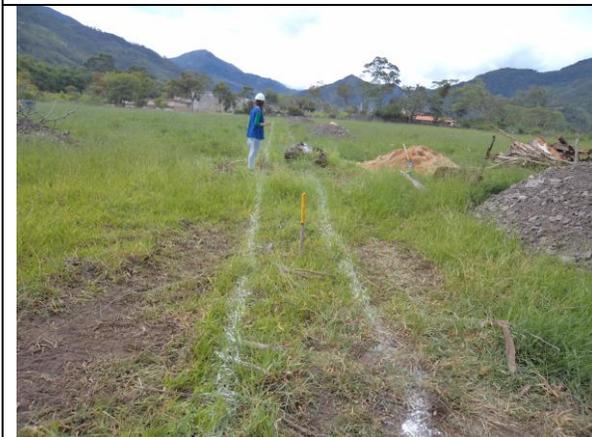
**Foto 3. Localizacion y Replanteo**

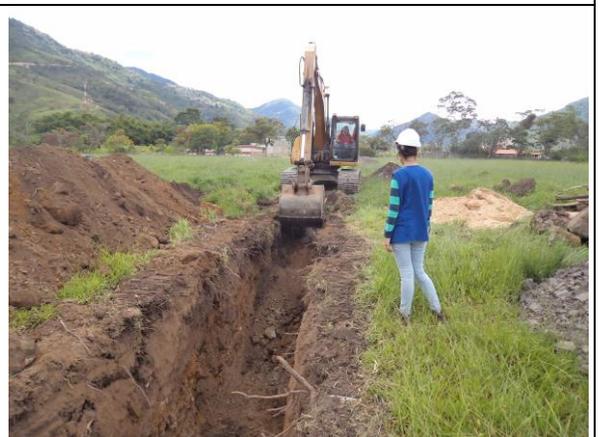
**Foto 4. Excavacion Mecanica de Zanja**

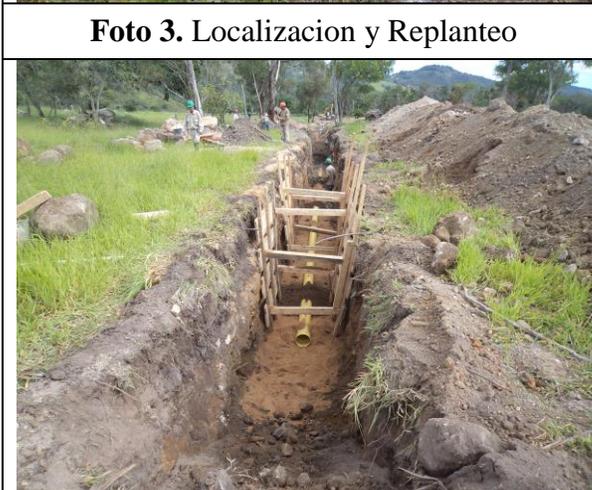
**Foto 5. Entibado en Tabla Vertical para Zanja**

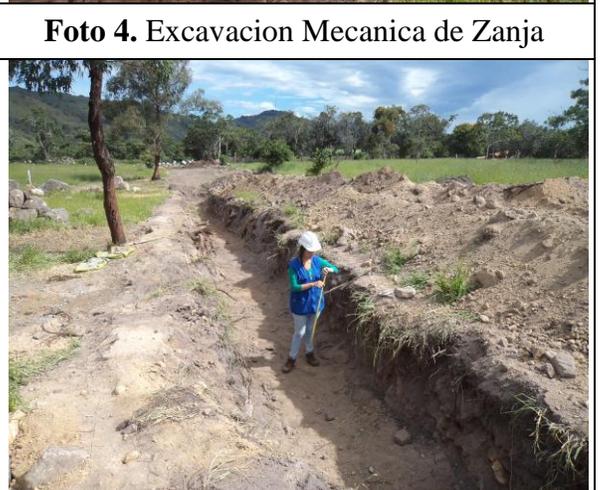
**Foto 6. Verificacion dimensiones de zanja**

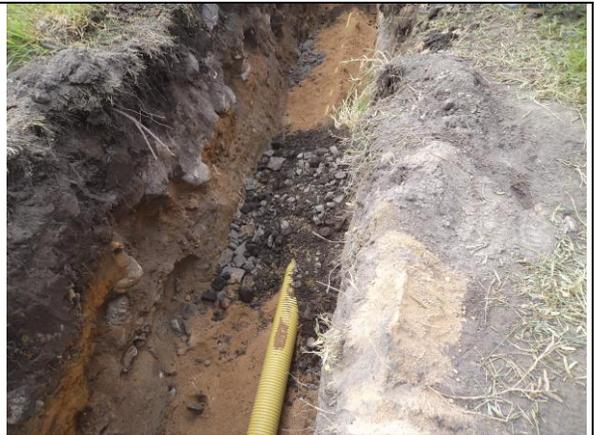
**Foto 8.** Capa de Material de Recebo

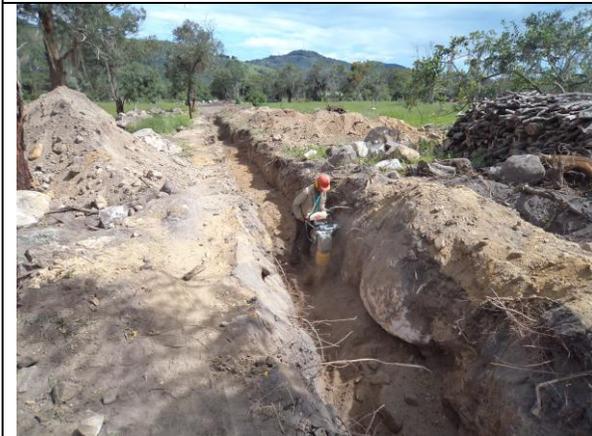
**Foto 9.** Compatacion de Material Seleccionado con Rana.

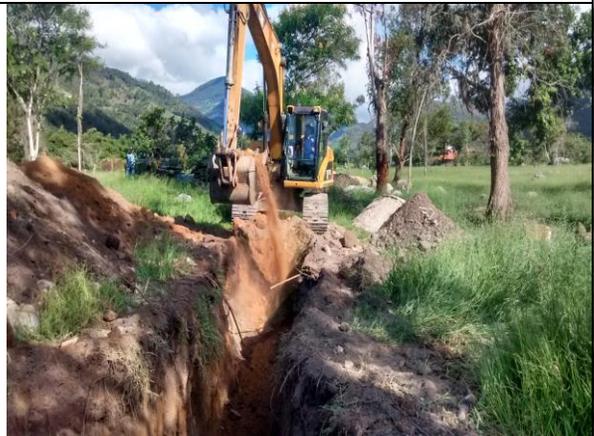
**Foto 10.** Excavacion mecanica de Pozos

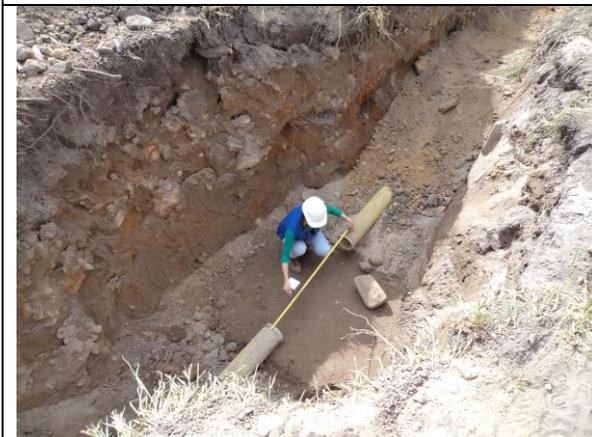
**Foto 11.** Verificación diametro de pozo

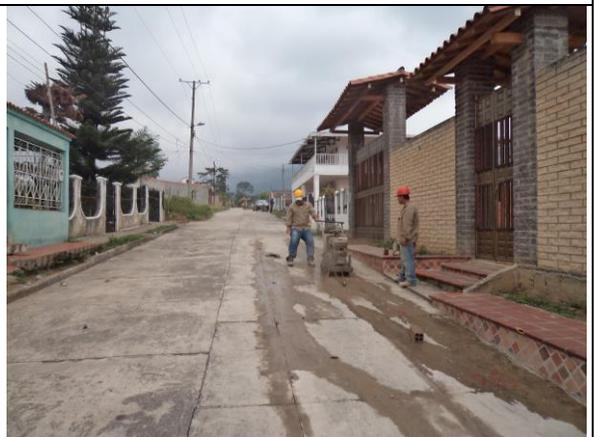
**Foto 12.** Corte de Pavimento Rigido

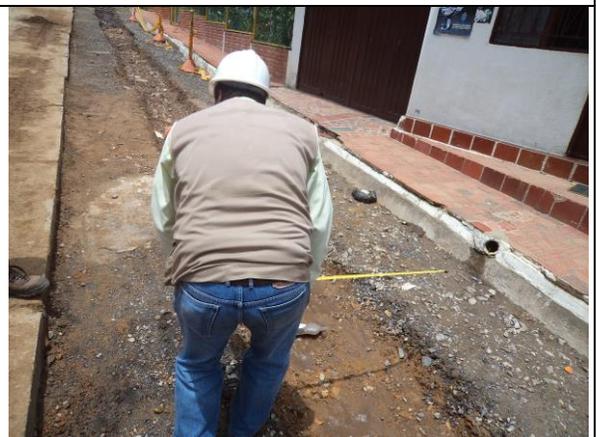
**Foto 16.** Revisión Ancho de zanja

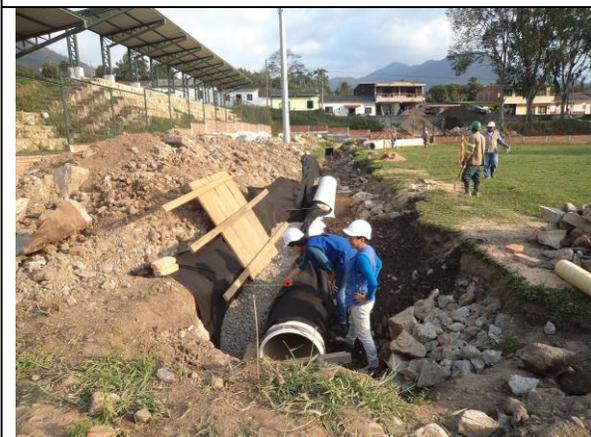
**Foto 17.** Comprobación Instalacion de tuberia de 24" junto con el filtro Frances 6".

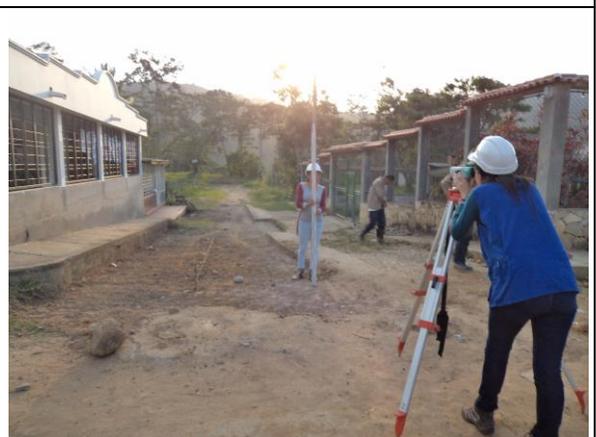
**Foto 18.** Verificación Cota cero remplazo de Placa Huella.

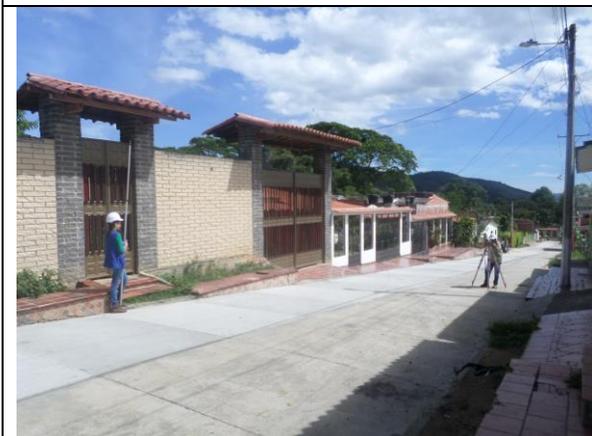
Se realiza pavicrete hidráulico con una resistencia de 5000 Psi entre los pozos 45-40, con módulo de rotura de 4.2, utilizando un vibro de concreto para su debida compactación.

**Foto 23.** Verificación de espesor de losa epavicreto  $e= 12$  cm entre el pozo 40-45

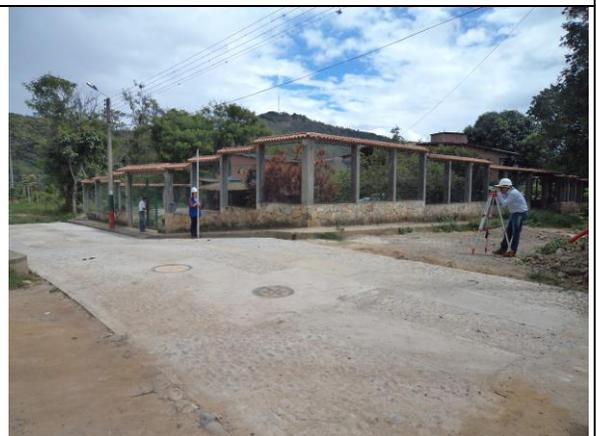
**Foto 24.** Verificación de espesor de placa huella

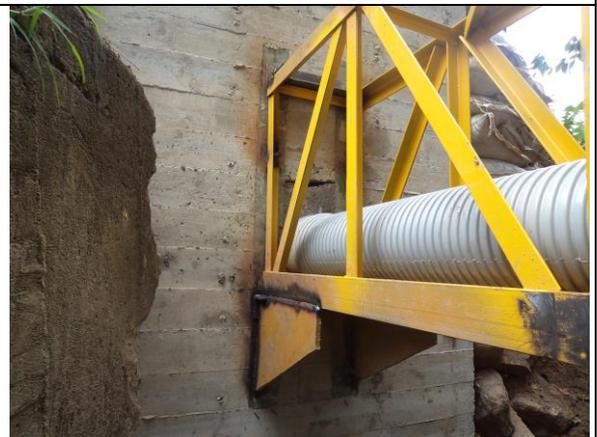
**Foto 34.** Angulos y Pernos del anclaje de una cercha a otra.

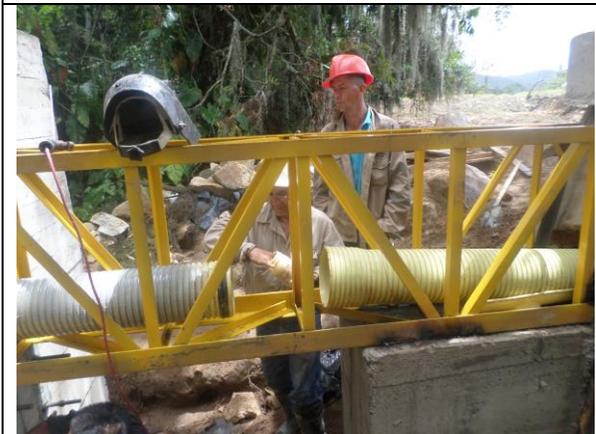
**Foto 35.** Alumol Pintura protectora a la Interperie.

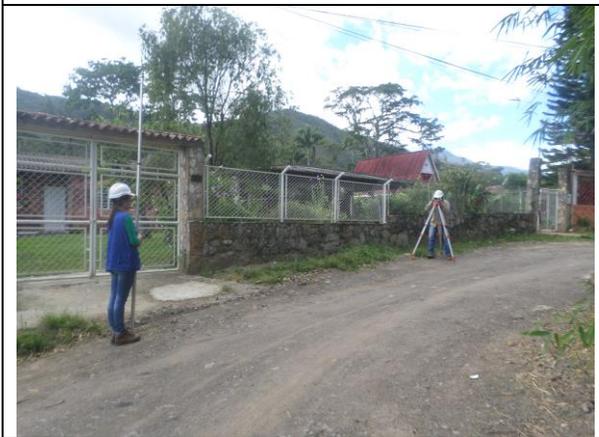
**Foto 39.** Verificacion capa de Recebo

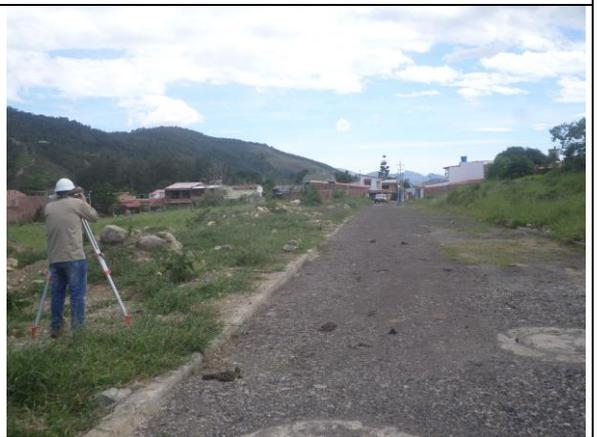
**Foto 40.** Verificacion capa de Recebo

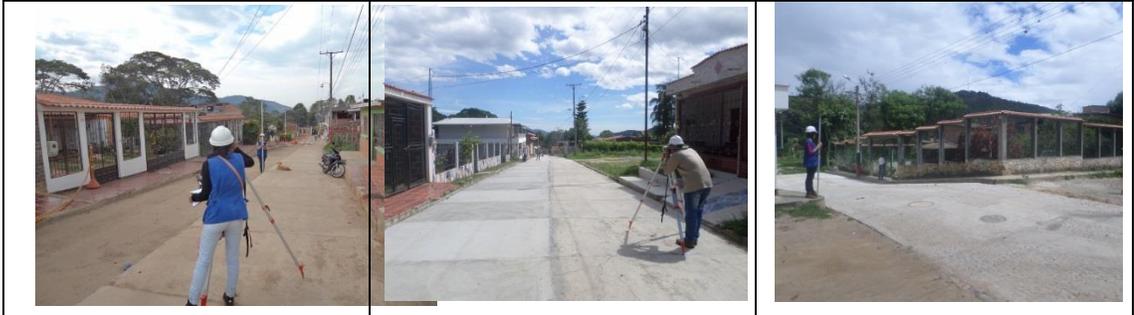
Verificación de Espesores

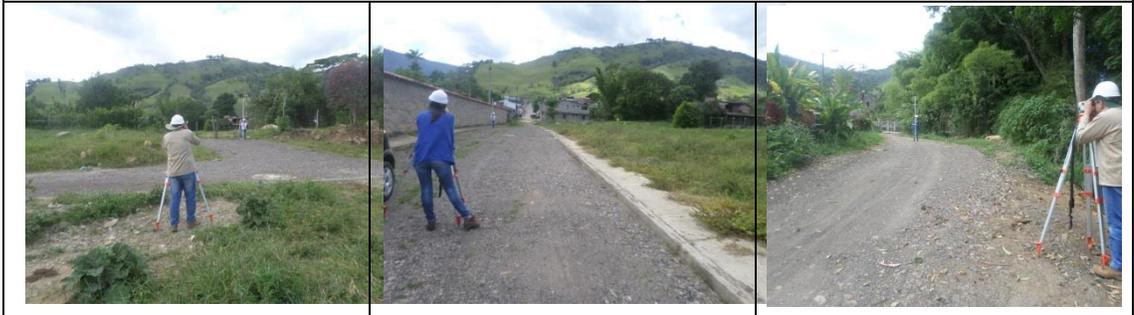
Verificación de Espesores
