**ESTUDIO DE LAS FALLAS EN LOS PAVIMENTOS RIGIDOS PARA EL
MANTENIMIENTO Y REHABILITACION DE LAS VIAS PRINCIPALES DEL
MUNICIPIO DE TAMALAMEQUE CESAR**

**UNIVERSIDAD FRANCISCO DE PAULA SANTANDER OCAÑA
FACULTAD DE INGENIERIAS
TECNOLOGÍA EN OBRAS CIVILES
OCAÑA
2015**

**Trabajo de grado presentado para optar al título de
Tecnólogo en Obras Civiles**

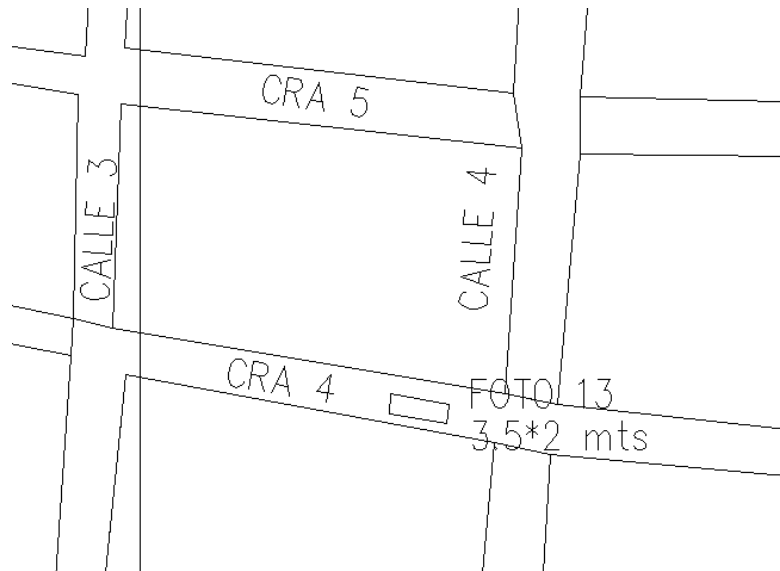
Imagen 1. Tramo 1 Carrera 4 entre calle 3 y 4.

Tramo 1. Carreara 4 entre Calles 3 y 6. En este tramo de vía se encontró una falla de gran importancia entre las calles 3 y 4.

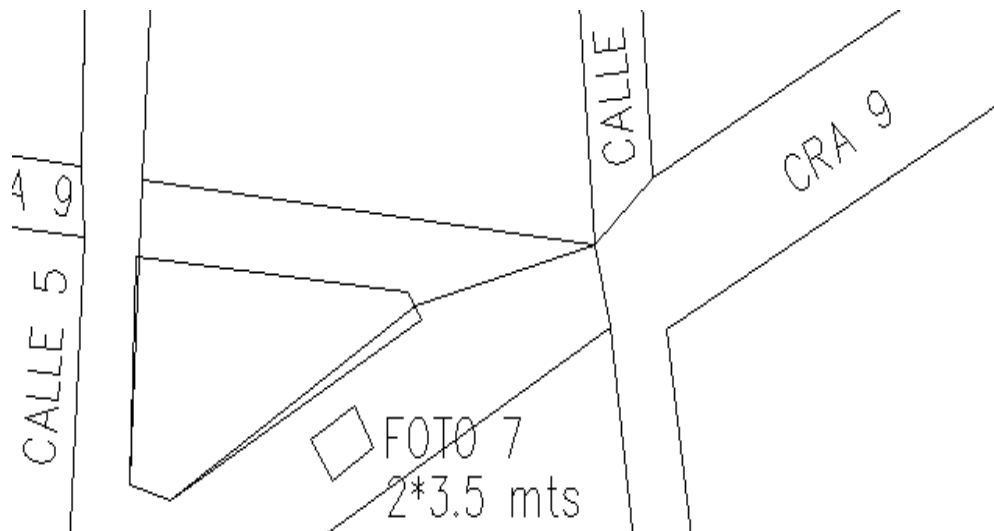
Imagen 2. Tramo 2 Carrera 9 entre calle 5 y 7.

Tramo 2. Carrera. 9 entre Calles 5 y 11. En este tramo de vía se encontró fallas las cuales se describen a continuación.

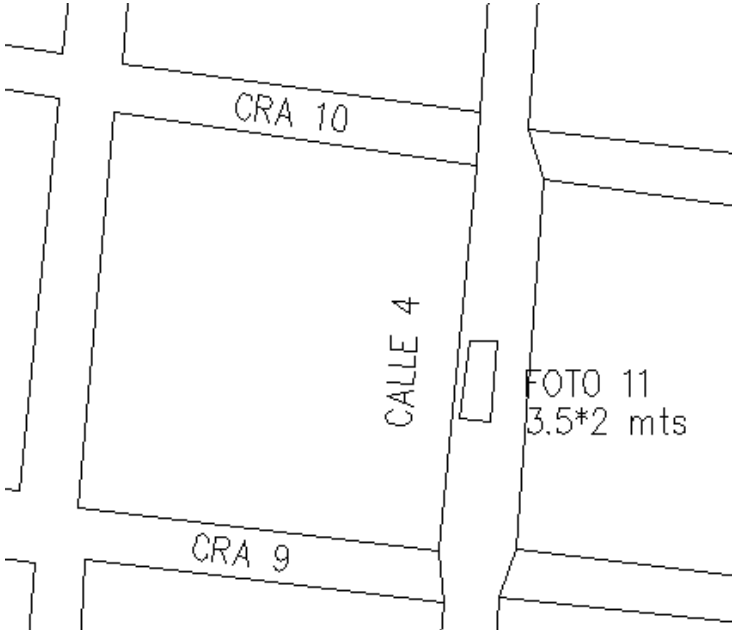
Imagen 6. Tramo 3 Calle 4 entre Cra. 9 y 10.

Tramo 3. Calle 4 entre Cra 4 y Cra 10. En este tramo de vía se encontró fallas las cuales se describen a continuación.

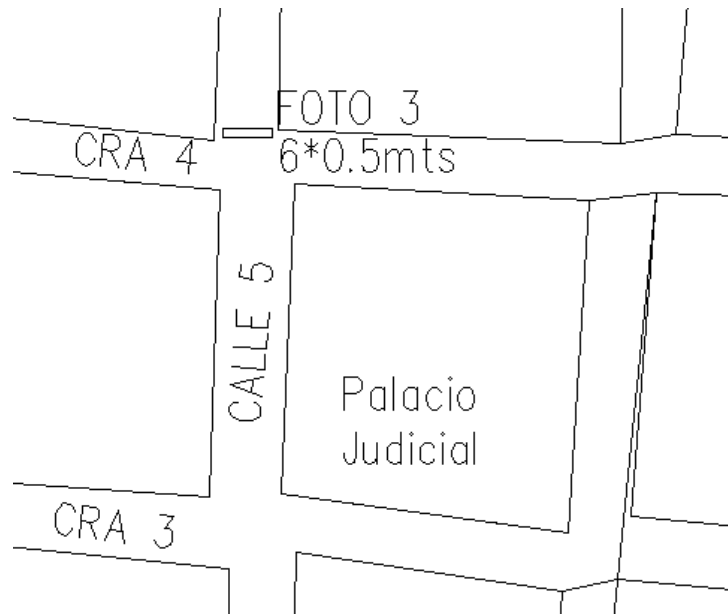
Imagen 8. Tramo 4 Calle 5 entre Cra. 4 y 5.

Tramo 4. Calle 5 entre Cra. 2 y Cra 11. En este tramo de vía se encontró fallas las cuales se describen a continuación.

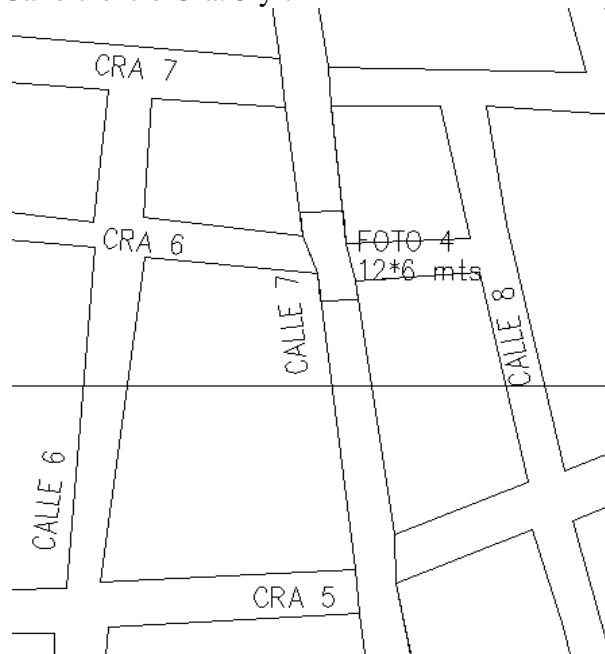
Imagen 13. Tramo 5 Calle 7 entre Cra. 5 y 7

Tramo 5. Calle 7 entre Cra.4 y Cra .9. En este tramo de vía se encontró fallas las cuales se describen a continuación.

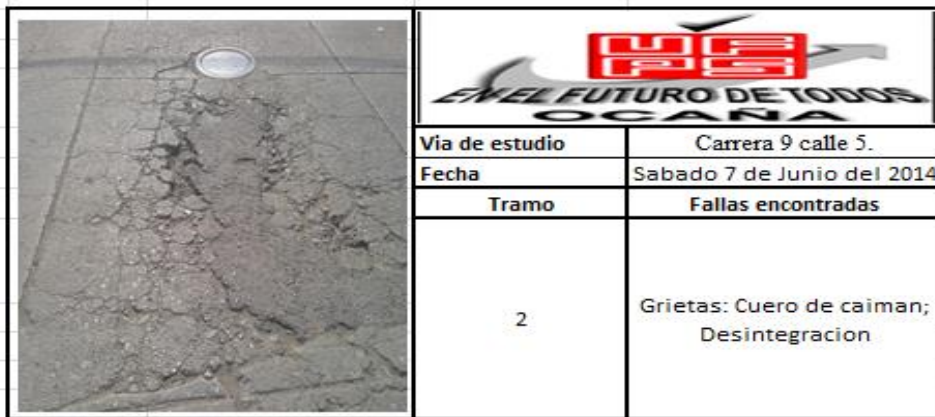
Imagen 16. Fallas encontradas en la Carrera 9 calle 5.

| Falla | Descripción de la falla | Causa | Alternativa de solución |
|---|--|---|---|
| Cuero de caimán | Cuero de caimán: Agrietamiento del pavimento en diversas direcciones y asemejando el cuero de caimán. | Soporte deficiente de la subrasante. Acción de cargas muy pesadas. Baja resistencia del concreto. | Reparar toda la losas afectadas mediante espesores de acurdo a las condiciones de flujo y concretos con módulo de rotura considerables. |
