APOYAR LA INTERVENTORÍA TÉCNICA EN EL PROCESO CONSTRUCTIVO DEL
HOSPITAL JUAN LUIS LONDOÑO EN EL MUNICIPIO DE EL ZULIA, NORTE
DE SANTANDER

Trabajo de grado modalidad pasantía para obtener el título de Especialista en Interventoría de
Obras Civiles

UNIVERSIDAD FRANCISCO DE PAULA SANTANDER OCAÑA
FACULTAD DE INGENIERÍAS
ESPECIALIZACIÓN EN INTERVENTORÍA DE OBRAS CIVILES

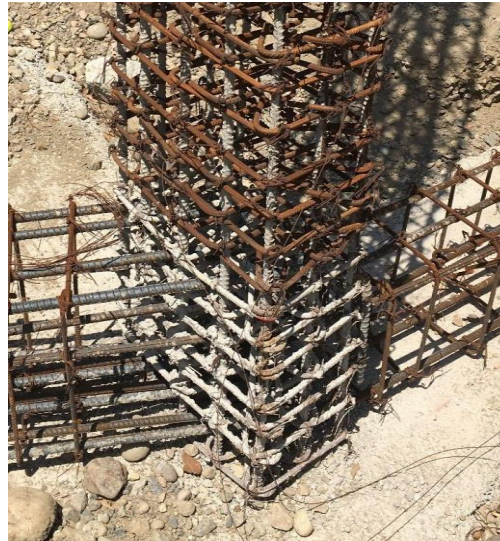
DETALLE

POTENCIAL DAÑO		IMPORTANCIA DE LA CORRECCION		
SEGURIDAD	ASPECTO	NECESARIO	CONVENIENTE	IMPRESINDIBLE
X		X

DESCRIPCIÓN GENERAL: se observa nudo o conexión columna - viga de cimentación con residuos de concreto ya seco, lo que imposibilita asegurar una buena adherencia entre el concreto y el acero cuando se tenga programada la fundida de estos elementos. debido a estos se debe ordenar la limpieza del acero de refuerzo y de todo elemento contaminante.

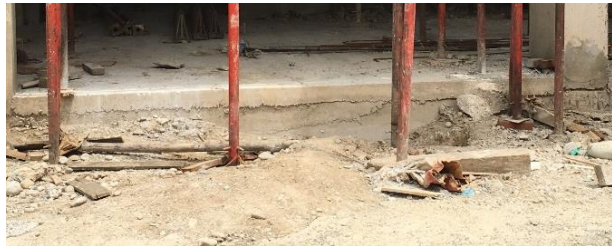
DETALLE

POTENCIAL DAÑO		IMPORTANCIA DE LA CORRECCION			
SEGURIDAD	FUNCIONALIDAD	ASPECTO	IMPRESCINDIBLE	NECESARIO	CONVENIENTE
X			X

DESCRIPCIÓN GENERAL: Las formaletas se usan de forma temporal para sostener la placa de entrepiso mientras ésta adquiere las propiedades mecánicas óptimas para la cual fue diseñada. En conjunto con elementos verticales como (parales) y horizontales como (cerchas metálicas) conforman el sistema de encofrado sobre el cual se apoyan los tableros o camillas de madera que sirven como base de la placa que se va a fundir. En la imagen se observa que al ejecutar le proceso de armado de la placa de entrepiso los elementos verticales o parales no están apoyados sobre un área firme que evite que se asienten o desplacen. Es preponderante realizar la corrección ya que al fundir ocasionaría asentamientos, por ende, deformidades. y pondría en riegos al personal en obra en caso de cualquier falla del sistema general de apoyo de la placa de entrepiso.

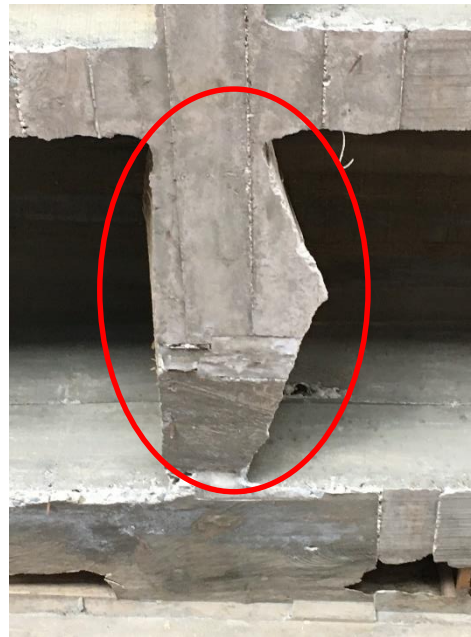
DETALLE

POTENCIAL DAÑO	IMPORTANCIA DE LA CORRECCION		
	SEGURIDAD	ASPECTO	CONVENIENTE
X	FUNCIONALIDAD	NECESARIO	IMPRESINDIBLE X

DESCRIPCIÓN GENERAL: En las fichas anteriores se observó el mal estado de los tablero y casetones en madera, sumándole a esto error del mal ajuste de los casetones contra los tableros para obtener una uniformidad y alineamiento de los elementos como viguetas y riostras. esto origina el mal acabado inferior de la placa de entrepiso, lo que implica golpear y resanar elementos de la estructura para mejorar su acabado. Afectado la estructura.
CORRECCIÓN: Se le solicito al contratista la utilización de tableros y casetones de mejor calidad, ya que se obtiene mejores acabados y se evitan resanes y su vez gastos innecesarios. Además, se ordenó fijar adecuadamente los casetones para obtener un alineamiento de todos los elementos al fundir.

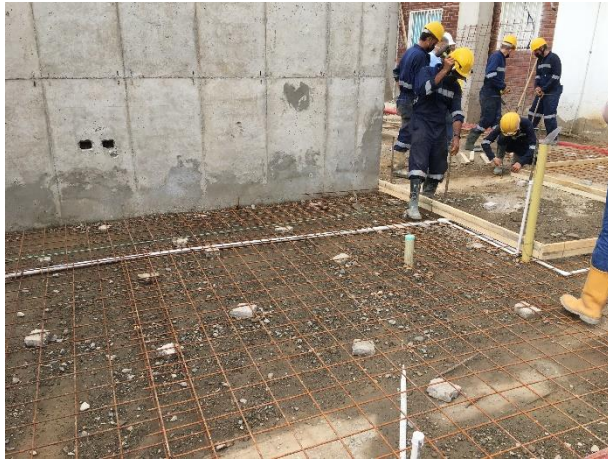
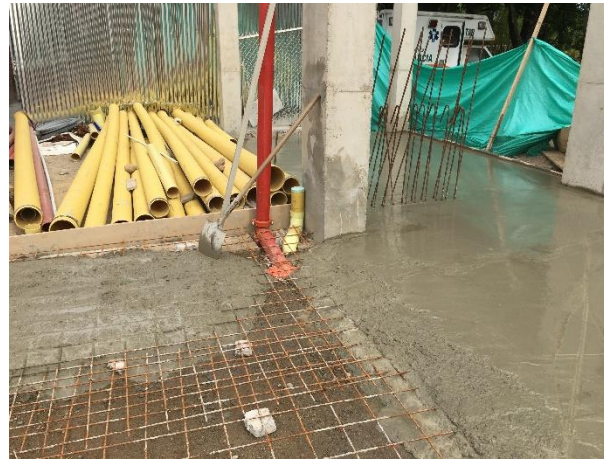
DETALLE

POTENCIAL DANO	IMPORTANCIA DE LA CORRECCION	
	ASPECTO	CONVENIENTE
SEGURIDAD		
FUNCIONALIDAD	X	X
		NECESARIO
		IMPRESINDIBLE

DESCRIPCIÓN GENERAL: En la imagen se observa la fundida de la losa de contrapiso. El error se presenta al no instalar la membrana. Si bien la Norma Técnica Colombia NTC 2895 – Practica recomendada para el acabado de placas y sobrepisos de concreto “in situ” un piso terminado. Enuncia: Instalar una membrana (plástica) entre la placa de concreto y el material mejorado para evitar fisuras por fricción de la losa. Esta membrana no fue instalada por no estar en los diseños, ni el presupuesto oficial.
CORRECCIÓN: Se expreso la solicitud, pero esta no fue aprobada , por lo tanto no se instaló.

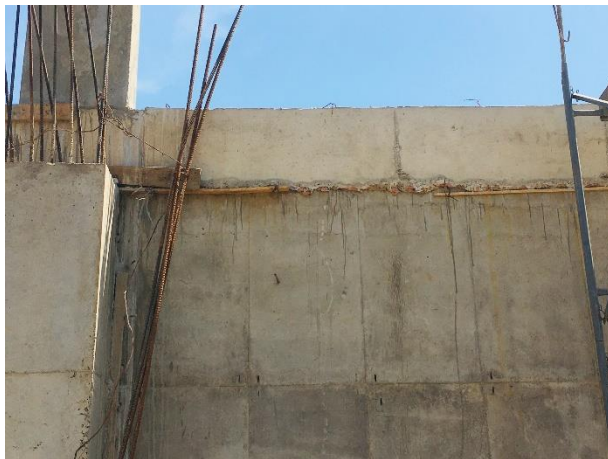
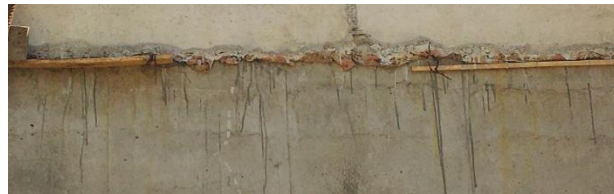
DETALLE

POTENCIAL DAÑO		IMPORTANCIA DE LA CORRECCION		
SEGURIDAD	ASPECTO	IMPRESCINDIBLE	NECESARIO	CONVENIENTE
X		X

DESCRIPCIÓN GENERAL: En la imagen se observa en la unión de muro - placa material diferente a concreto, esto se genera en parte, por la mala selección de la formaleta, la cual no viene modulada exacta y fielmente al diseño. Debido que al fundir los elementos se hay derrame de concreto, por el cual tapona la salida de este con bolsa de papel o madera. Originando en la mayoría de las veces el no recubrimiento del acero de refuerzo en esas áreas. Cuando faltan los recubrimientos uno de los daños que se producen es de origen químico. Dando inicio al proceso de la carbonatación del hormigón.
CORRECCIÓN: Se ordeno el retiro atípico al concreto y se ordenó realiza la reparación con mortero de reparación epóxico. Se le solicito a el constructor que la formaleta debe estar modulada fielmente al diseño para evitar estas fallas.

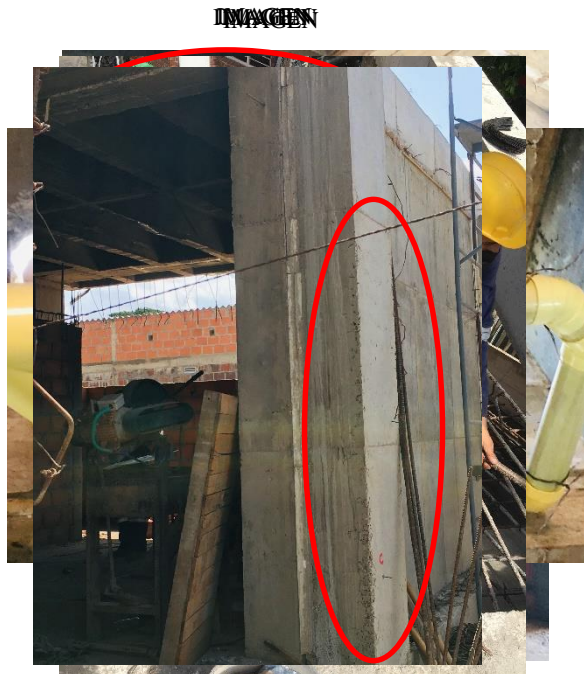
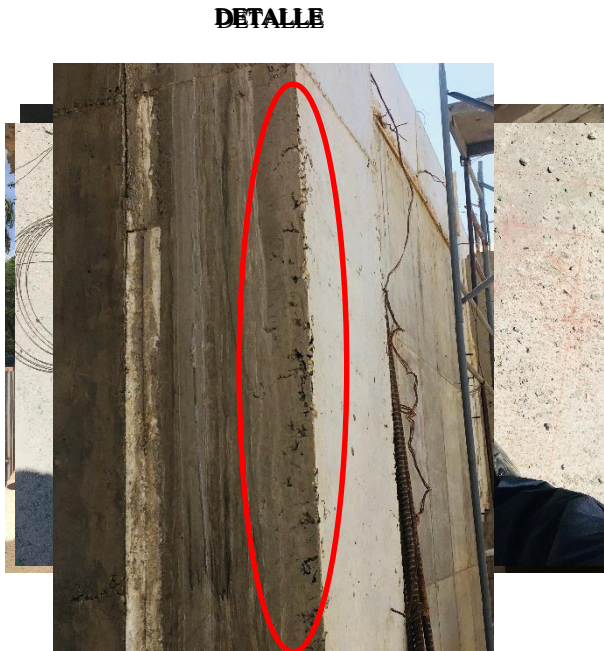
FICHA N° 13 **ELABORO** **HRC-100**
ALDO JESUS WALDHERRAMIA HERNANDEZ
PASANTE
ESPECIALIZACION EN INTERVENTORIA DE OBRAS CIVILES

DESCRIPCION GENERAL: En la imagen se observa una columna de concreto reforzada con barras de acero, la cual muestra una grieta vertical que afecta la integridad estructural y estética de la obra. Esta grieta se debe a una mala ejecución del hormigón, específicamente a una mala compactación y a la falta de una adecuada protección de la columna durante el proceso de curado. Se ordena al constructor que se realice la reparación de la grieta con mortero de reparación epóxico. Se ordena al constructor que la formaleta debe estar modulada fielmente al diseño para evitar estas fallas.
