**EVALUACIÓN DEL RIESGO POR SOCAVACIÓN DEL RIO TEJO, EN EL TRAMO
DEL BARRIO 20 DE JULIO HASTA PUENTE DE LA TORCOROMA EN EL
MUNICIPIO DE OCAÑA-NORTE DE SANTANDER**

Trabajo de grado para optar el título de Ingeniero Ambiental

**UNIVERSIDAD FRANCISCO DE PAULA SANTANDER OCAÑA
FACULTAD DE CIENCIAS AGRARIAS Y DEL AMBIENTE
INGENIERÍA AMBIENTAL**

Febrero, 2020

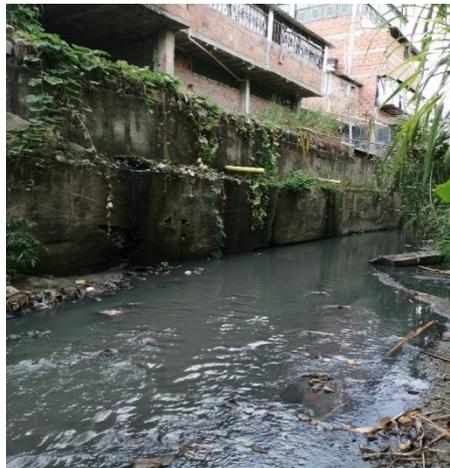
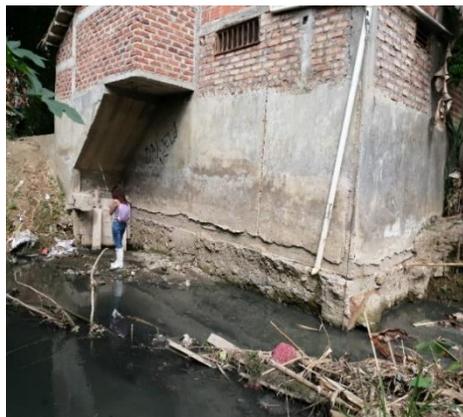
Figura 9. Socavación Barrio 20 de Julio. Fuente: Autor del proyecto (2020).

Figura 10. Socavación Barrio 20 de Julio. Fuente: Autor del proyecto (2020).

El barrio 20 de Julio califica como uno de los barrios más afectados; alrededor de 5 casas continuas están sufriendo socavación lateral en los cimientos de la vivienda, de estas cinco, la primera ubicada en un punto crítico (esquina), actualmente funcionando como establecimiento comercial (parqueadero) solicito en el año 2017 al CMGRD la instalación de gaviones para contener el fenómeno. De igual forma aguas arribas de las viviendas antes mencionada una de las edificaciones del sector esta socavada casi en su totalidad por lo que su propietario decide realizar obras de refuerzo en concreto a uno de los cimientos más debilitado. En cuanto al puente que se encuentra en esta parte del tramo sus estribos se encuentran en buenas condiciones sin ningún tipo de afectación por la acción del agua a simple vista.

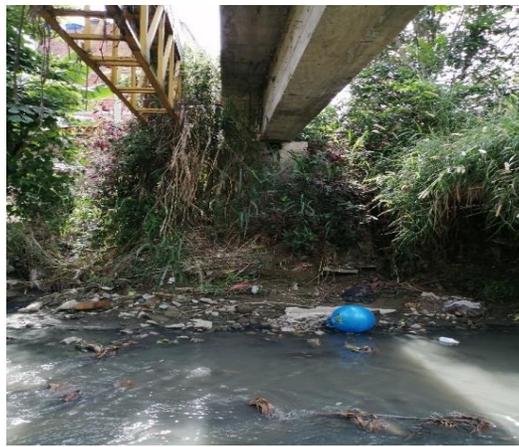
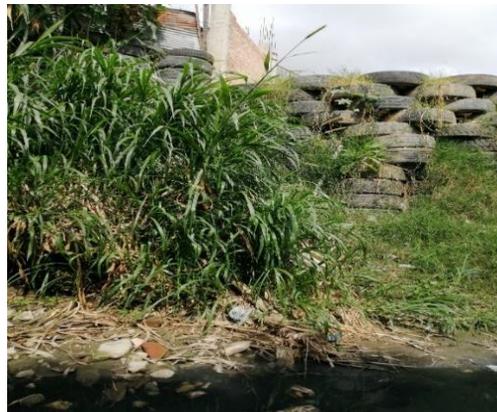
Figura 11. Socavación Barrio Marabelito. Fuente: Autor del proyecto (2020).

Figura 12. Socavación Barrio Marabelito. Fuente: Autor del proyecto (2020).

El barrio Marabelito no posee un número significativo de focos por socavación actualmente. Gran cantidad de las viviendas del sector durante la época seca del año y la disminución del cauce del río, se encuentran más alejadas de las aguas, sin embargo, están en constante peligro y evidencia de esto es el caso de una vivienda del sector; en el año 2016 por la fuerza del río ocasiono desprendimiento de gran parte del talud perteneciente a un local comercial (parqueadero) donde el propietario inició labores de instalación de gaviones con llantas de automóviles para disminuir el impacto. De igual forma sucede con el puente del Tutelazo, el cual, sus cimientos no entran en contacto con el agua en épocas de verano, pero que es evidentemente vulnerable en épocas de fuertes lluvias.

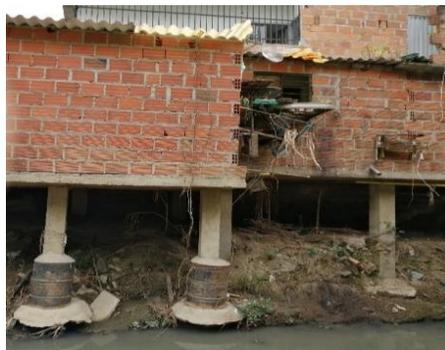
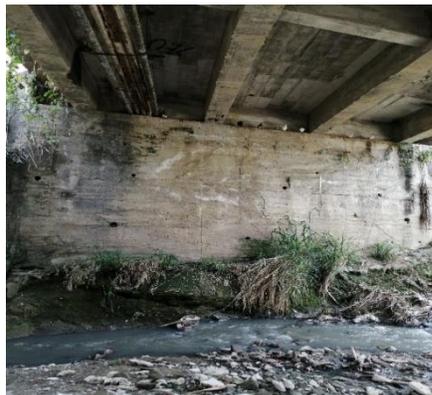
Figura 13. Socavación Barrio La Modelo. Fuente: Autores del proyecto (2020).

Figura 14. Socavación Barrio La Modelo. Fuente: Autores del proyecto (2020).

El barrio la Modelo se caracteriza por tener viviendas que se encuentran socavadas sobre la margen derecha del río Tejo, aún en tiempo donde el caudal del río es bajo, la acción de éste es constante sobre los cimientos de las viviendas. La población tiene desconocimiento de la situación lo que conlleva a que aún no se hayan tomado medidas correctivas en el sector.

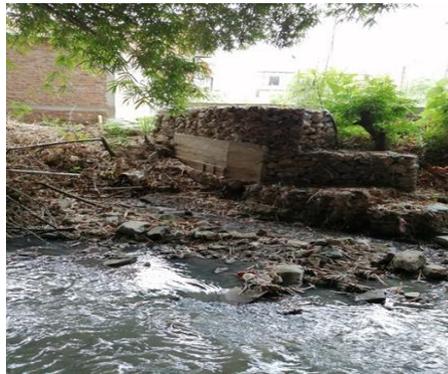
Figura 15. Socavación barrio Juan XXIII. Fuente: Autores del proyecto (2020).

El barrio Juan XXIII dentro de la muestra abarca un mínimo porcentaje de viviendas; en este punto específicamente se instaló un muro de gaviones como medida preventiva para disminuir el riesgo del barrio por socavación. Este es un punto crítico ya que aquí se vierten las aguas residuales de un colector de gran tamaño aumentando el caudal, la velocidad y la fuerza del río.

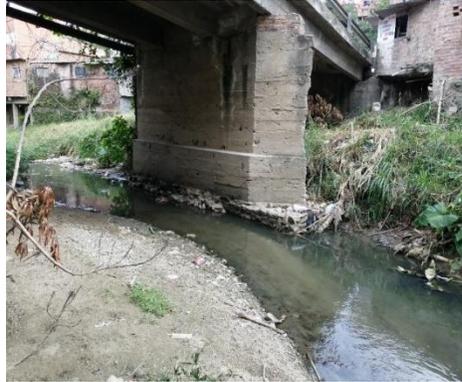
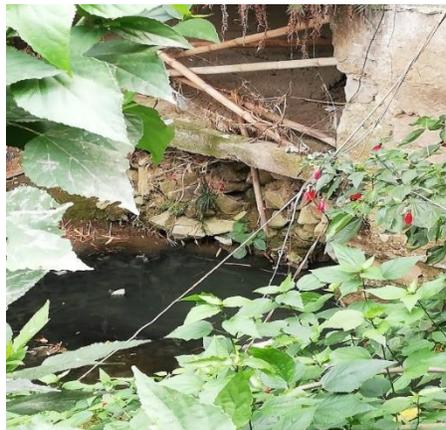
Figura 16. Socavación Barrio La Torcoroma. Fuente: Autores del proyecto (2020).

Figura 17. Socavación Barrio La Torcoroma. Fuente: Autores del proyecto (2020).

El barrio de la Torcoroma en el sector del puente, exactamente en los materiales pétreos que constituyen los cimientos, la socavación es mínima y las condiciones de este son buenas.

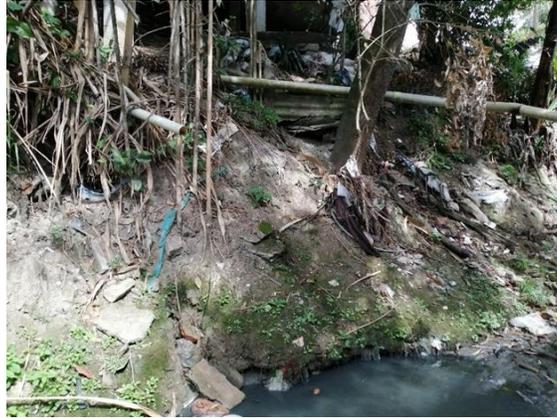
Figura 18. Pendiente del Talud N°1. Fuente: Autores del proyecto (2020).

Talud número 1. Ubicado en el barrio 20 de Julio. La cresta del talud ha sido utilizada como soporte para el asentamiento de viviendas, no posee especies vegetales que ayuden a la compactación del mismo y permitan su estabilización.

La pendiente del talud #1 da como resultado 40% siendo un talud ligeramente inclinado según el Consorcio Rio Garagoa (2017), el cual brinda los rangos de pendientes.

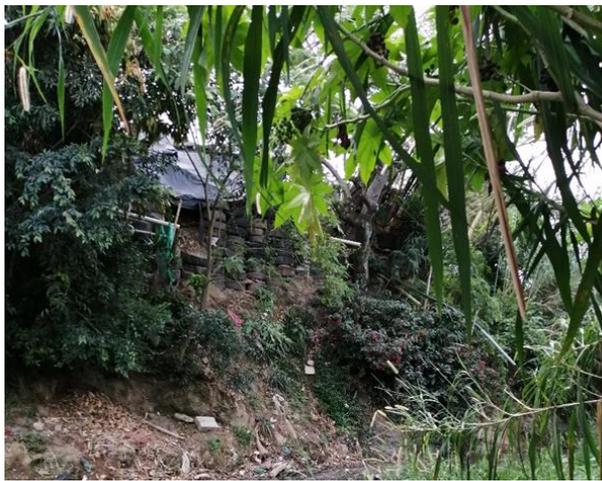
Figura 19. Pendiente del talud N°2. Fuente: Autores del proyecto (2020).

Talud número 2. Así como el talud número 1 este en su corona ha sido utilizado como base para la edificación de una vivienda el cual ha sido reforzado con gaviones de llantas de vehículos. Este cuenta con presencia de especies vegetales lo cual el enraizamiento de esta ayuda a la consolidación del talud dando algo de firmeza en la pata del mismo.

Para el talud #2 se tiene una pendiente de 66% siendo esta Moderadamente empinada o escarpada

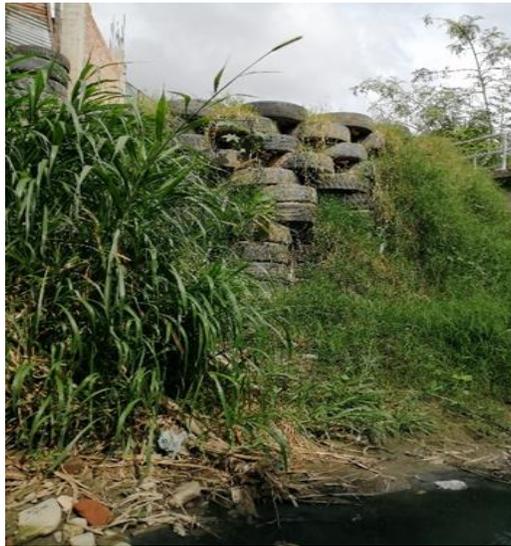
Figura 20. Pendiente del Talud N°3. Fuente: Autores del proyecto (2020).

Talud número 3. Talud reforzado 50% por llantas debido a que se ha visto afectado en tiempos anteriores por las fuertes lluvias debido a la poca resistencia con que esta cuenta a pesar de la vegetación herbácea que la conforma.

El talud #3 da como resultado un 75% de inclinación definiéndose como un talud fuertemente empinado y susceptible a la acción del agua.

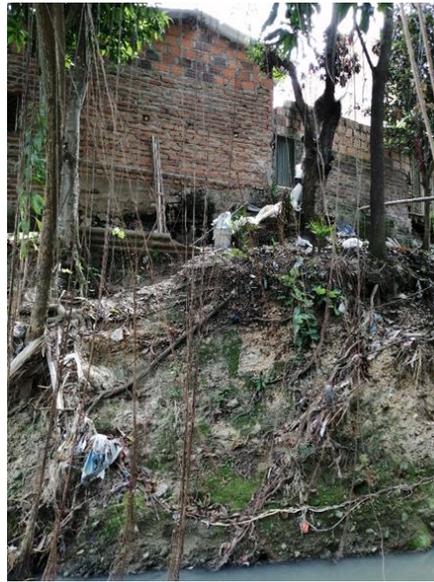
Figura 21. Pendiente del Talud N°4. Fuente: Autores del proyecto (2020).

Talud número 4. Caracterizado por la caída de aguas residuales de las viviendas asentadas sobre este generando una mayor presión sobre el mismo teniendo en cuenta la no presencia de especies vegetales que apoyen la resistencia en la pata del talud

Este talud arroja un valor de inclinación del 50% siendo este un talud ligeramente inclinado

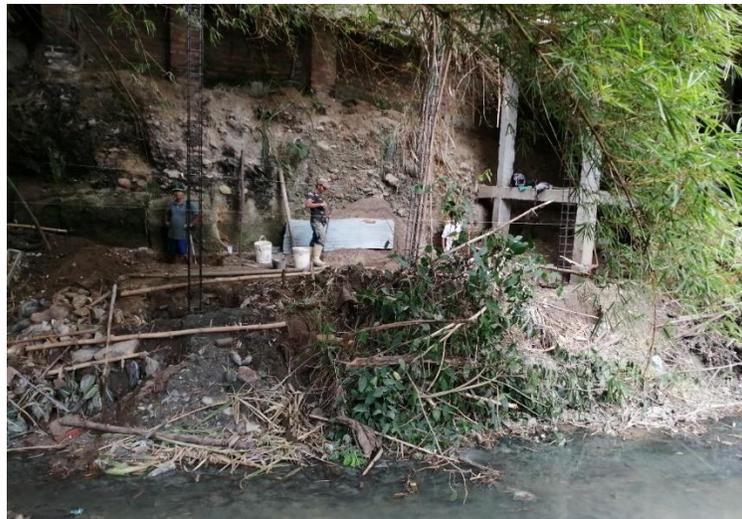
Figura 39. Nuevas construcciones con invasión de la ronda hídrica. Fuente: Autores del proyecto (2020).
