Apoyo técnico al área físico operativa de la empresa ESPO S.A. en la elaboración de la guía para  
el diagnóstico de las patologías estructurales

Juan Sebastián Duarte Quintero

Facultad de Ingenierías, Universidad Francisco de Paula Santander Ocaña

17 de diciembre de 2021

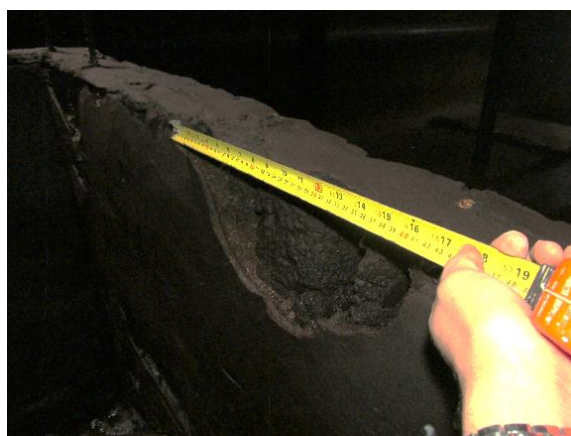
*Medición de una afectación física*

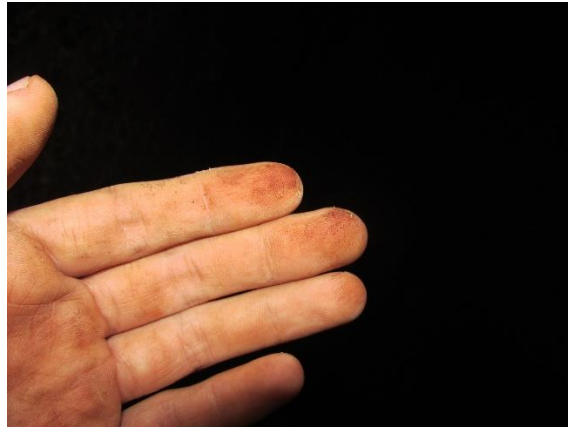
*Presencia de óxido*

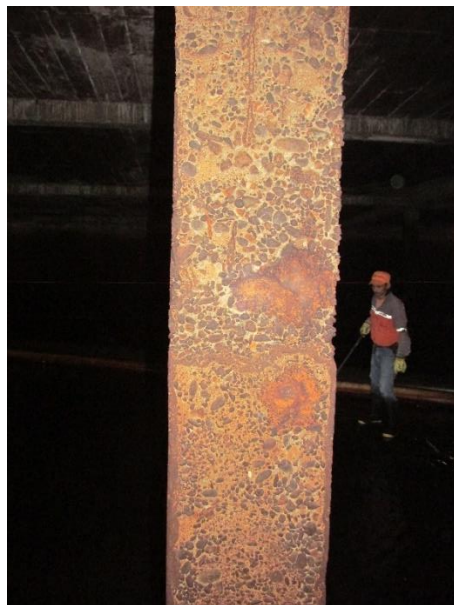
*Óxido en la estructura*
