AUTORES	ALFREDO LUIS IBÁÑEZ SUAREZ
FACULTAD	DE INGENIERIAS
PLAN DE ESTUDIOS	DE INGENIERIA CIVIL
DIRECTOR	DIANA LISBETH LAZARO ORTIZ
TÍTULO DE LA TESIS	SEGUIMIENTO Y EVALUACION A LOS PROCESOS Y PROCEDIMIENTOS TECNICOS APLICADOS EN LA EJECUCION DE LAS OBRAS ASIGNADAS POR PARTE DEL CONSORCIO MSF – 058

SEGUIMIENTO Y EVALUACIÓN A LOS PROCESOS Y PROCEDIMIENTOS TÉCNICOS
APLICADOS EN LA EJECUCIÓN DE LAS OBRAS ASIGNADAS POR PARTE DEL
CONSORCIO MSF – 058

Trabajo de grado presentado para optar el título de Ingeniero Civil

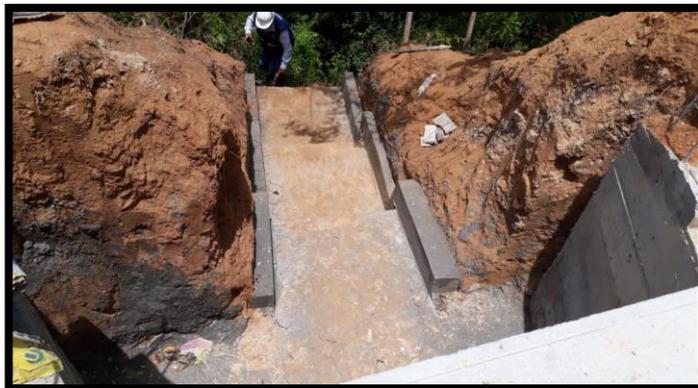
Figura 31. Aliviadero o dissipador de escurrimiento de aguas vereda el Tagual.
Fuente: Pasante del Proyecto.

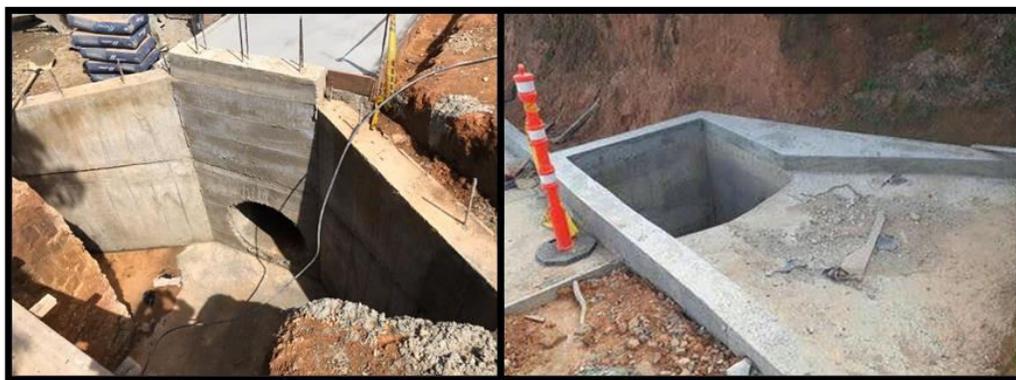
Figura 32. Muro de contención y caja de alcantarilla vereda los Pulpitos.
Fuente: Pasante del Proyecto.

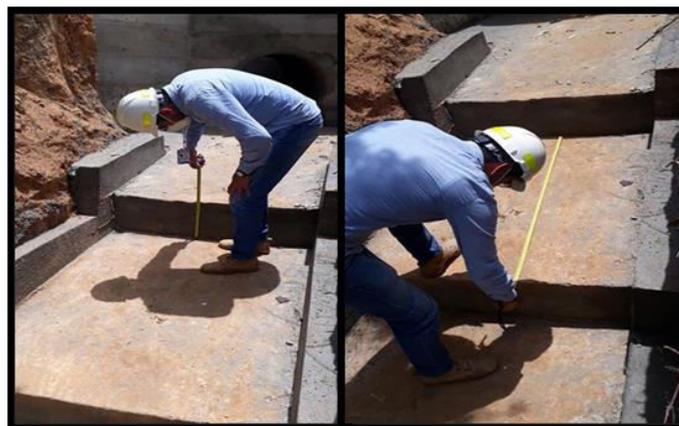
Figura 33. Altura y Longitud de Disipador.
Fuente: Pasante del Proyecto.

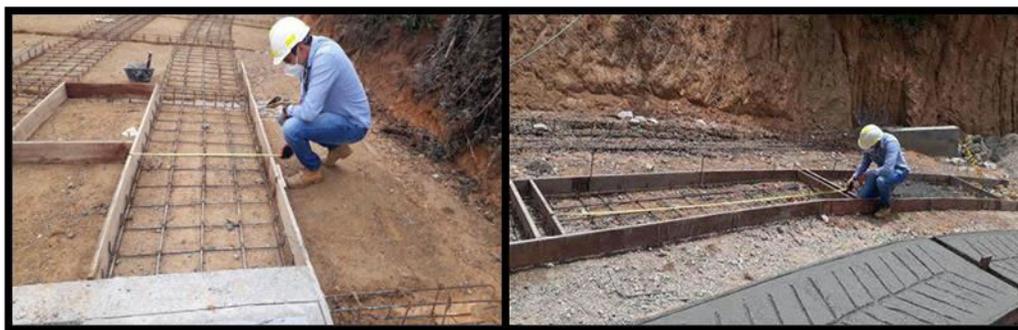
Huella. En esta inspección al elemento estructural que conforma el pavimento, se hace la verificación de acuerdo con la especificación técnica, cumpliendo este con su espesor de 0,15 m, ancho de 0,90 m y longitud de 2.80m, además del correcto extendido de acero de refuerzo de acuerdo a su separación 5#4@0,18 y ganchos de 0.20m (20 cm). Por ello, se muestra la evidencia en la Figura 34.

Figura 34. Inspección de ancho y longitud de huella.
Fuente: Pasante del Proyecto.

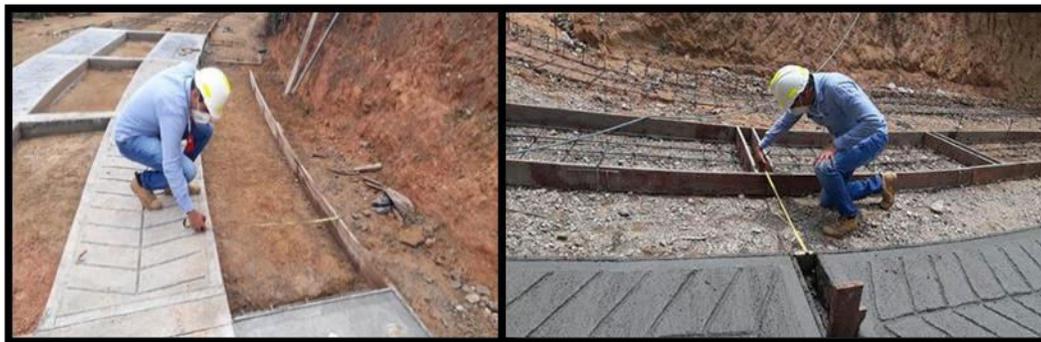
Centro y sobreanchos en piedra pegada. En esta inspección se verifica el ancho de centro de 0,90 m (90 cm) y sobreanchos de 0,90 m (90 cm), como también el proceso del concreto ciclópeo en piedra pegada y su acabado. Su seguimiento se observa en las Figuras 35 y 36.

Figura 35. Inspección de sobreeanchos y de ancho de centro.

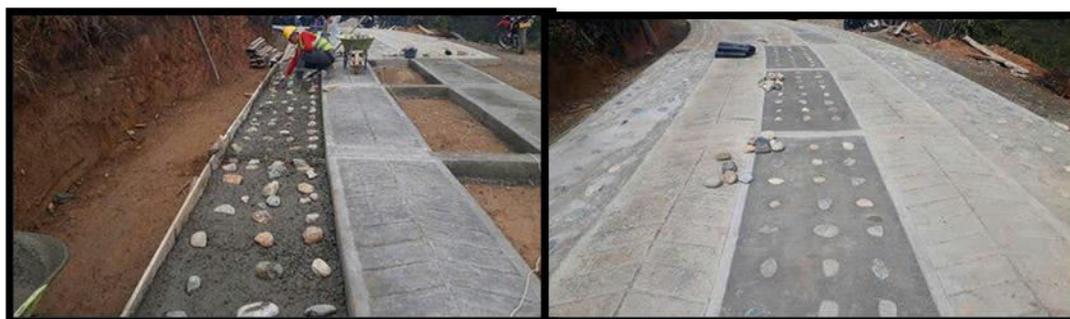
Figura 36. Concreto ciclópeo centro y sobreeanchos e Inspección de acabado en ciclópeo.

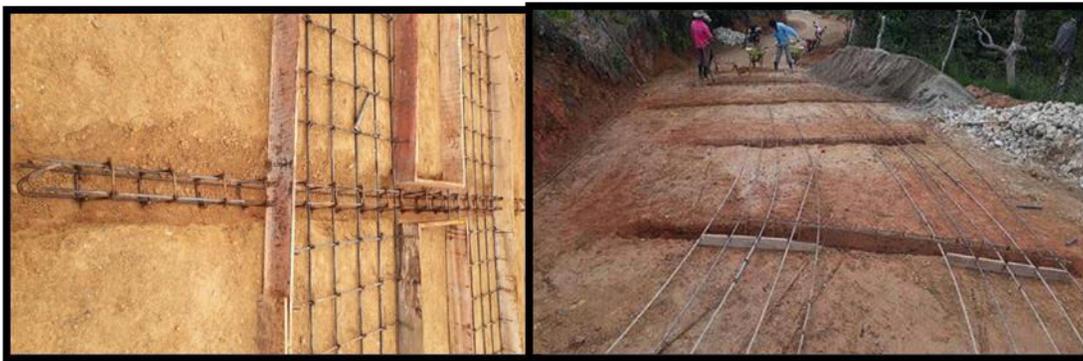
Viga Riostra. En esta inspección se verifica su acero de refuerzo 4#4 y estribos E#3@0,15 de longitud de 1,0 m incluyendo los ganchos, su ancho de 0,20 m (20 cm), además, se verifica la excavación de 0,15 m (15 cm) para su colocación y fundida monolítica con la huella, centros y sobreeanchos. Lo anterior, se verifico mediante la Figura 37.

Figura 37. Inspección a detalle de viga riostra.
Fuente: Pasante del Proyecto.

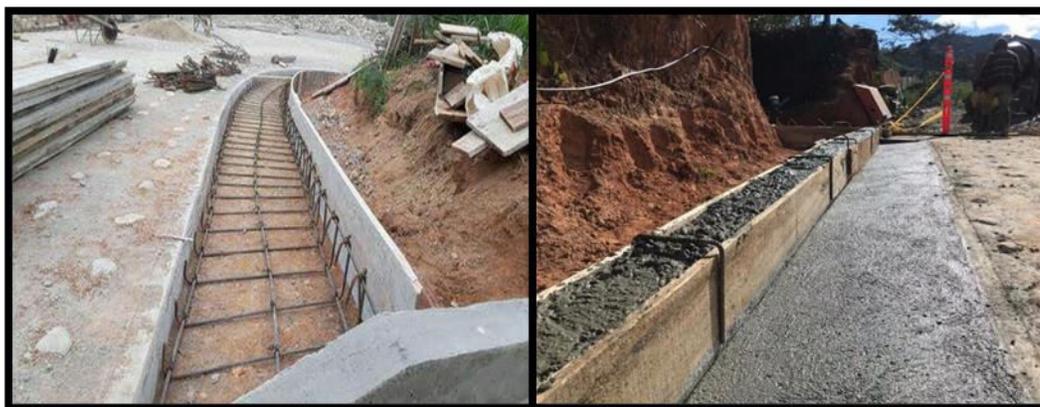
Berma – cuneta y bordillo. En esta inspección se verifica su acero de refuerzo de berma-cuneta, siendo su acero longitudinal $3\#4@0,15$ m, acero transversal $\#3@0,30$ m, y para el bordillo $2\#4$ y ganchos $G\#3@0,15$ m de longitud de 0,60 m (60 cm). La berma-cuneta tiene adosado el bordillo de confinamiento, por lo que la estructura de drenaje superficial de la vía trabaja monolíticamente, a continuación, se presenta la Figura 28, donde se muestra los detalles de la berma-cuneta y bordillo.

Figura 38. Detalle de Berma-cuneta y bordillo fundidos.
Fuente: Pasante del Proyecto.

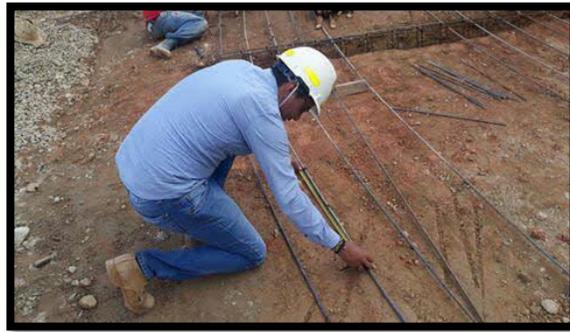
Traslapos. En esta inspección mostrada en la Figura 39, se verifica que el traslapo para varillas #4 de diámetro de $\frac{1}{2}$ " sea de 0,60 m (60 cm) según la especificación técnica del manual de diseño de pavimentos con placa huella. Estos traslapos aplican para todos los elementos que conlleven la especificación de la varilla #4 y se hacen de manera intercalada entre varillas.

Figura 39. Inspección de longitud de traslapo.
Fuente: Pasante del Proyecto.

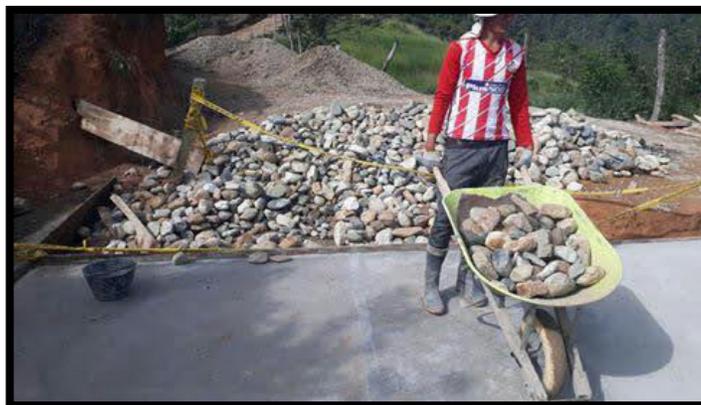
Piedra para concreto ciclópeo. Esta debe ser de canto rodado y no debe exceder los 0,12 m (12 cm) de tamaño, tal y como se observa en la Figura 40.

Figura 40. Detalle de piedra para ciclópeo.
Fuente: Pasante del Proyecto.

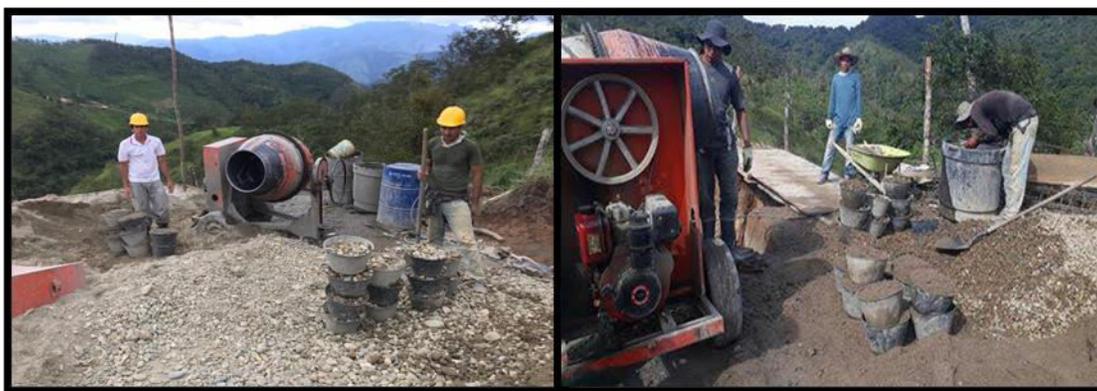
Dosificación para concretos. Los concretos utilizados para la construcción de la placa huella serian, concreto simple clase D de 3000 psi con resistencia a la compresión a los 28 días de 210 kg/cm² con una dosificación 1:2:3 que en obra serian 1 bulto de cemento de 50 kg, 8 baldes de arena, 12 baldes de triturado y 30 litros de agua, para concreto ciclópeo clase G de 2500 psi con resistencia a la compresión a los 28 días de 175 kg/cm² con una dosificación 1:3:3 que en obra serian 1 bulto de cemento de 50 kg, 12 baldes de arena, 12 baldes de triturado y 30 litros de agua. Su inspección de muestra en la Figura 41.

Figura 41. Dosificación concreto clase D y clase G.
Fuente: Pasante del Proyecto.
