## RESUMEN – TRABAJO DE GRADO

| PLAN DE ESTUDIOS | Ingeniería Mecánica | | |
| TÍTULO DE LA TESIS | Gestión de la información en la empresa Kal Tire para los mantenimientos preventivos y correctivos de las llantas OTR de los equipos usados en las minas Pribbenow-El Descanso | | |

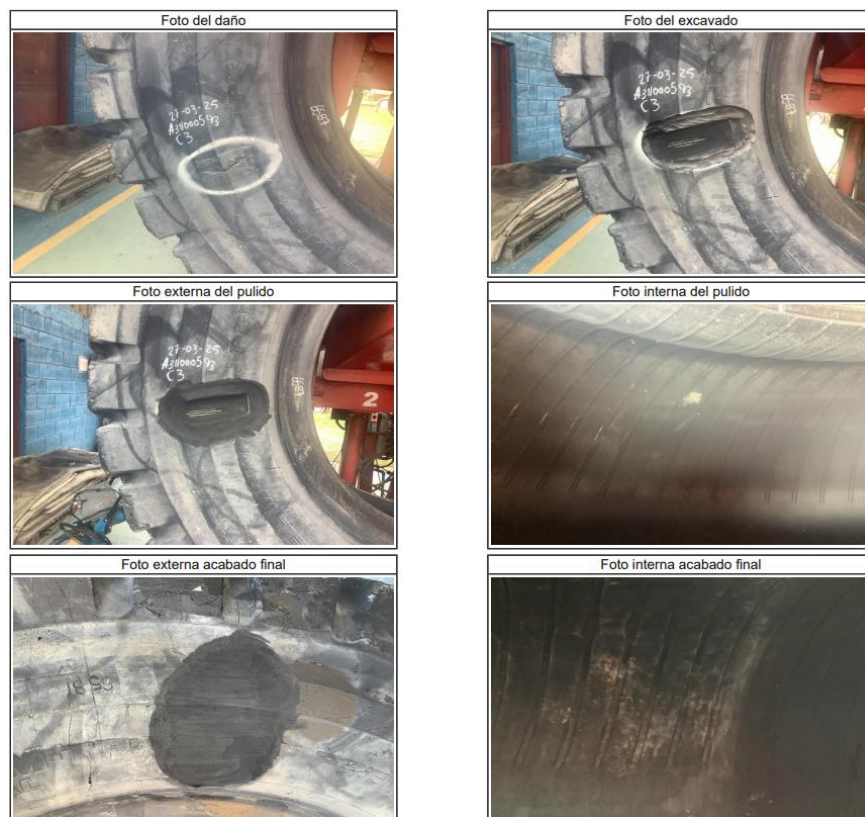
**Figura 6**

El daño en el costado de las llantas mineras se refiere a cortes, grietas, entre otros que afectan la pared lateral de la llanta. Este tipo de daño puede comprometer la integridad estructural de la llanta, aumentando el riesgo de fallas durante la operación. Generalmente, estos daños son causados por impactos contra objetos afilados, bordes de rocas o por una presión inadecuada durante el uso. Es fundamental identificar y evaluar estos daños para determinar si la

*Daño costado*

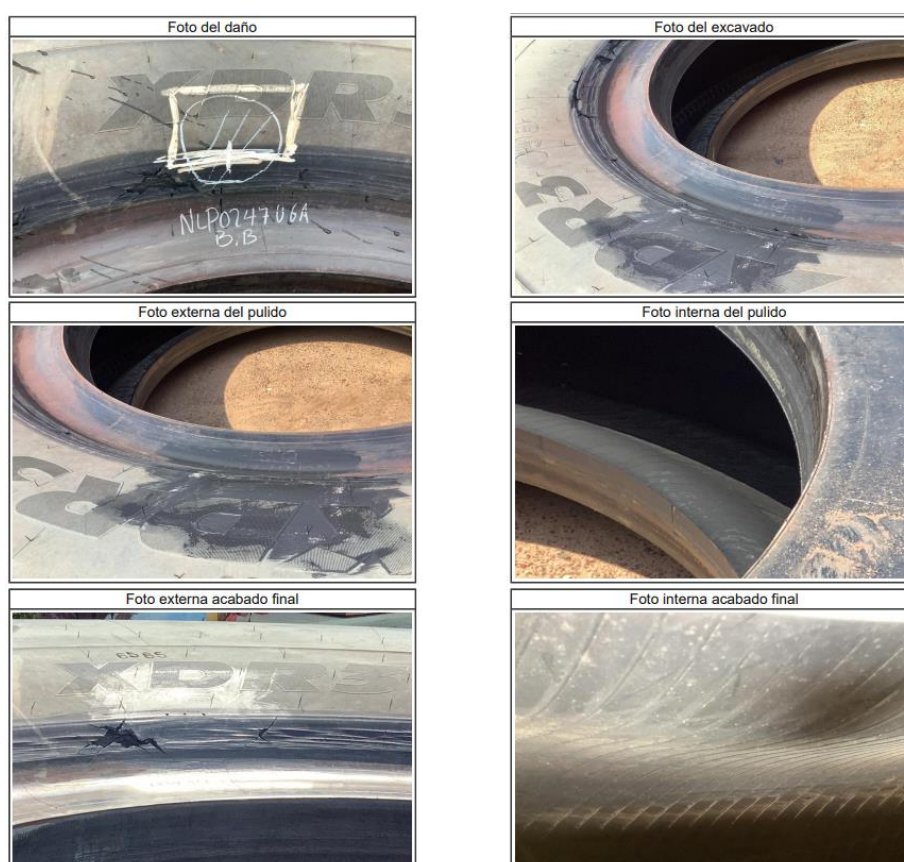
**Figura 7**

El daño en la zona baja de las llantas mineras, ubicada entre el costado y el talón, se caracteriza por cortes, grietas o deformaciones que afectan esta área crítica de la llanta. Esta zona es fundamental para la correcta fijación y sellado de la llanta al rin, por lo que cualquier daño

puede comprometer la estabilidad y seguridad durante la operación. Los daños en esta área suelen originarse por impactos, mal montaje o condiciones adversas de trabajo, y requieren una evaluación minuciosa para determinar la reparación. La figura 7 muestra un corte en la zona baja con tipo de reparación preventiva.

*Daño zona baja*

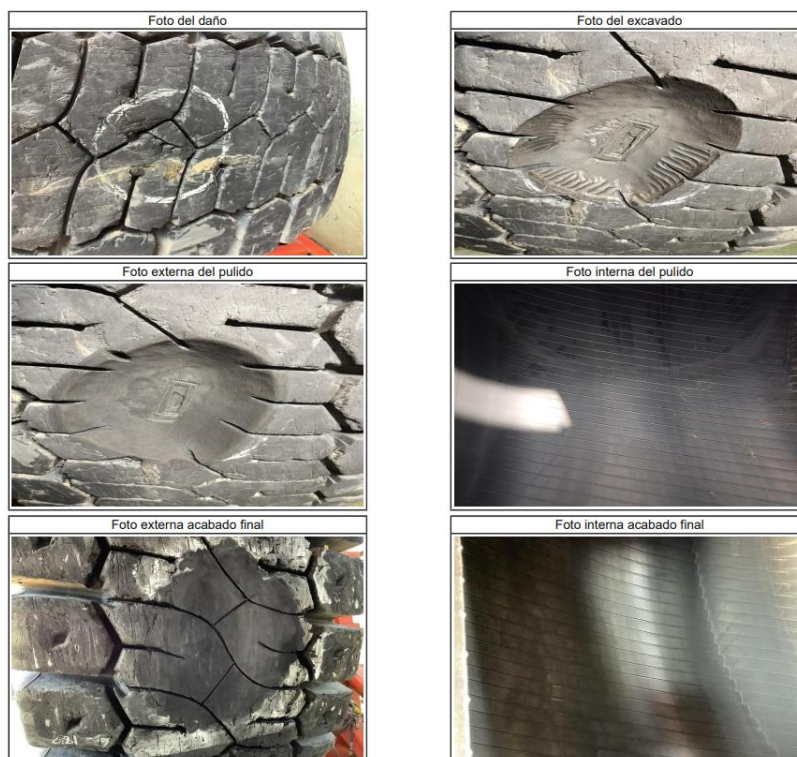
### Figura 8

El daño en la banda de rodamiento de las llantas mineras se da por cortes, desgastes irregulares, cortes que separen los tacos de la banda y así afecten la superficie de contacto con el terreno. Esta área es la que soporta directamente la carga y el esfuerzo durante la operación. Las causas más comunes se dan por impactos repetidos y condiciones extremas de trabajo. Esta avería se ve comprometida a la cantidad de tacos separados para poder ser reparada. La figura 6 muestra un corte en la banda de rodamiento sin tacos separados y con tipo de reparación preventiva.

#### *Daño banda de rodamiento*

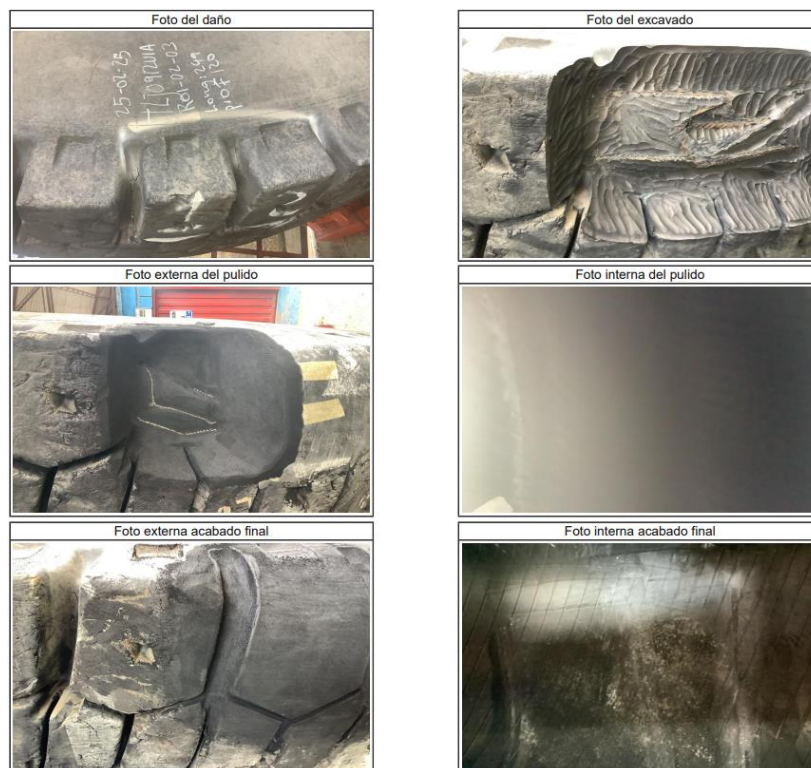
**Figura 9**

El daño en el hombro de las llantas mineras, ubicado entre la banda de rodamiento y el costado, se dan estos daños por cortes y desprendimientos de goma. Esta zona es especialmente vulnerable debido a los esfuerzos con el contacto constante con bordes afilados, rocas en el camino y otros objetos. Los daños en el hombro pueden comprometer la estabilidad de la llanta y afectar su desempeño, por lo que es fundamental detectarlos a tiempo y no pase a un daño más grave, sino que se pueda reparar preventivamente. La figura 9 muestra un corte en el hombro con tipo de reparación preventiva.

*Daño hombro*

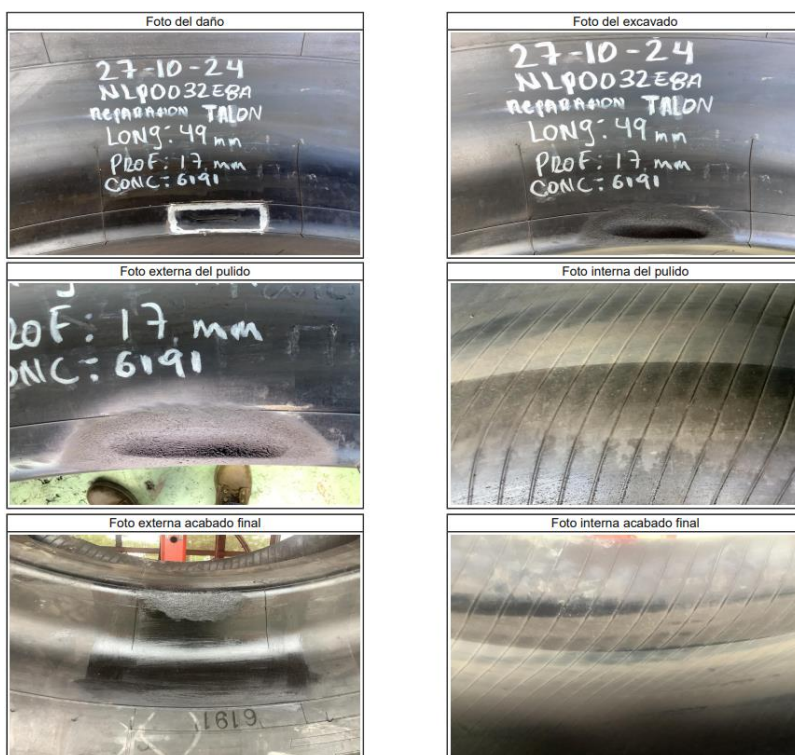
**Figura 10**

El daño en el talón de las llantas mineras se presenta en la zona que hace contacto directo con el rin y que garantiza el ajuste hermético de la llanta. Este tipo de daño puede contener desgarros, deformaciones, desprendimiento o desgaste excesivo del caucho en el área. Las razones más frecuentes por las que se pueden dar estos daños son el mal montaje o desmontaje, el uso de herramientas inadecuadas o la operación con presión insuficiente. Este tipo de daño compromete la fijación segura de la llanta y puede provocar fugas de aire. La figura 10 muestra un daño en el talón con tipo de reparación preventiva.

*Daño talón*

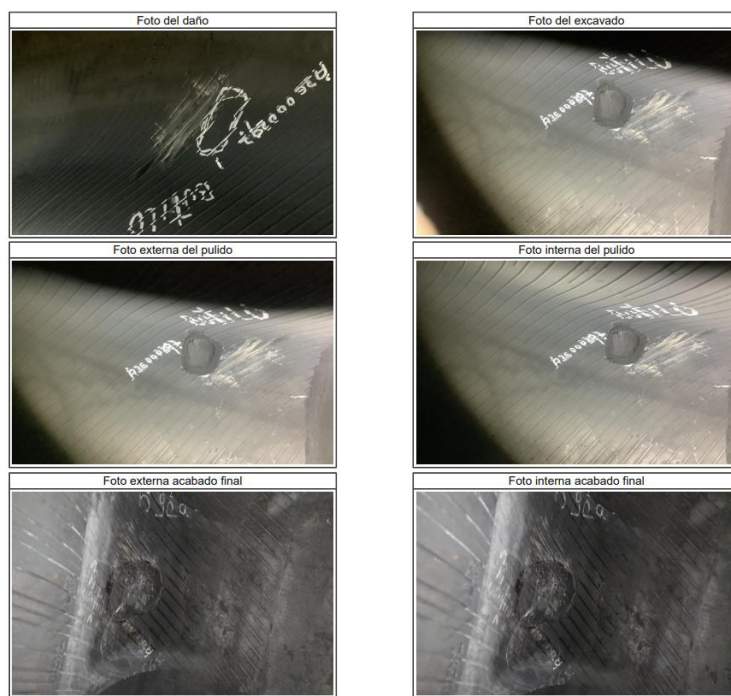
**Figura 11**

El daño en el butilo o también conocido como revestimiento interior de las llantas mineras se toman como los cortes, desprendimientos, burbujas que afectan la capa interna de la llanta, cuya función principal es mantener la presión de inflado y proteger las estructuras internas del neumático. Estos daños pueden ser causados por cortes que penetren la llanta, impactos severos, exceso de temperatura. Cuando el butilo se encuentra con daños se incrementa el riesgo de pérdida de aire, degradación de los componentes internos y fallas prematuras, por lo que es esencial realizar inspecciones detalladas para detectar y corregir con anterioridad. La figura 11 muestra un corte en el butilo con tipo de reparación preventiva.

*Daño butilo*

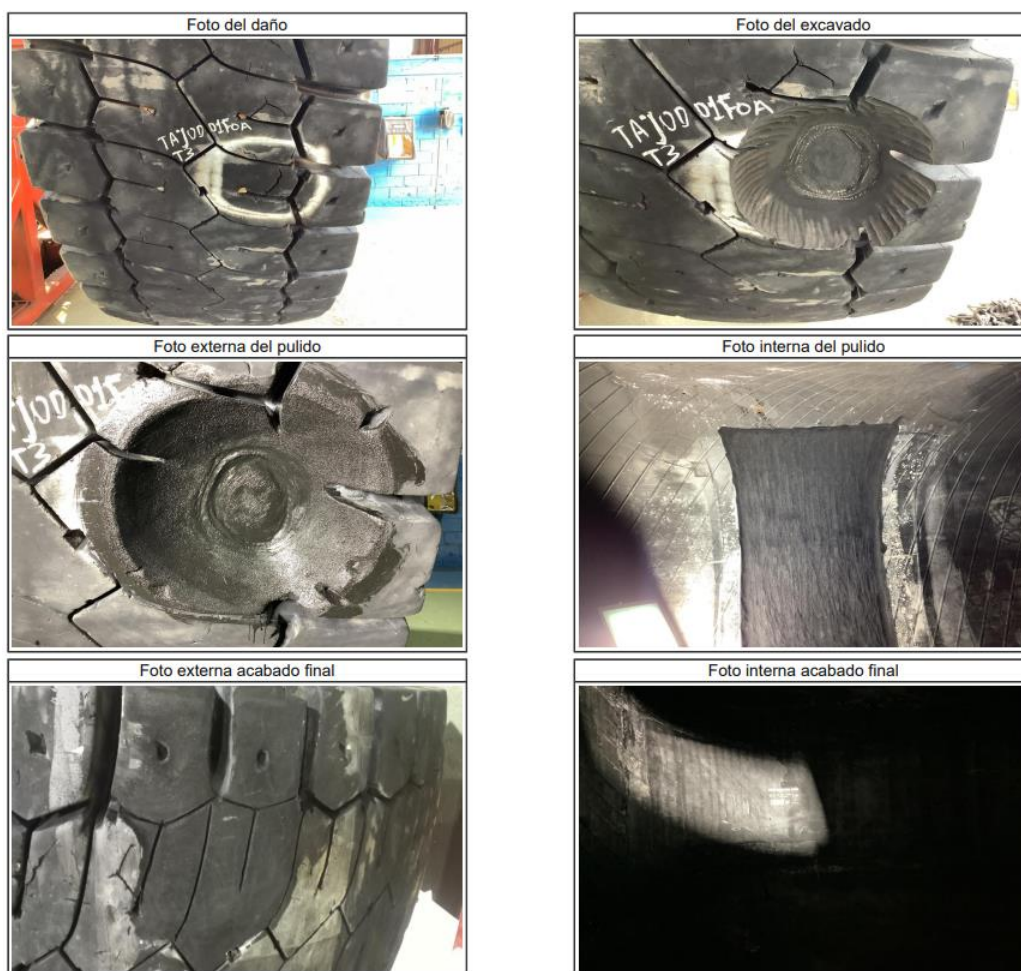
**Figura 12**

*Daño banda de rodamiento rep. correctiva*

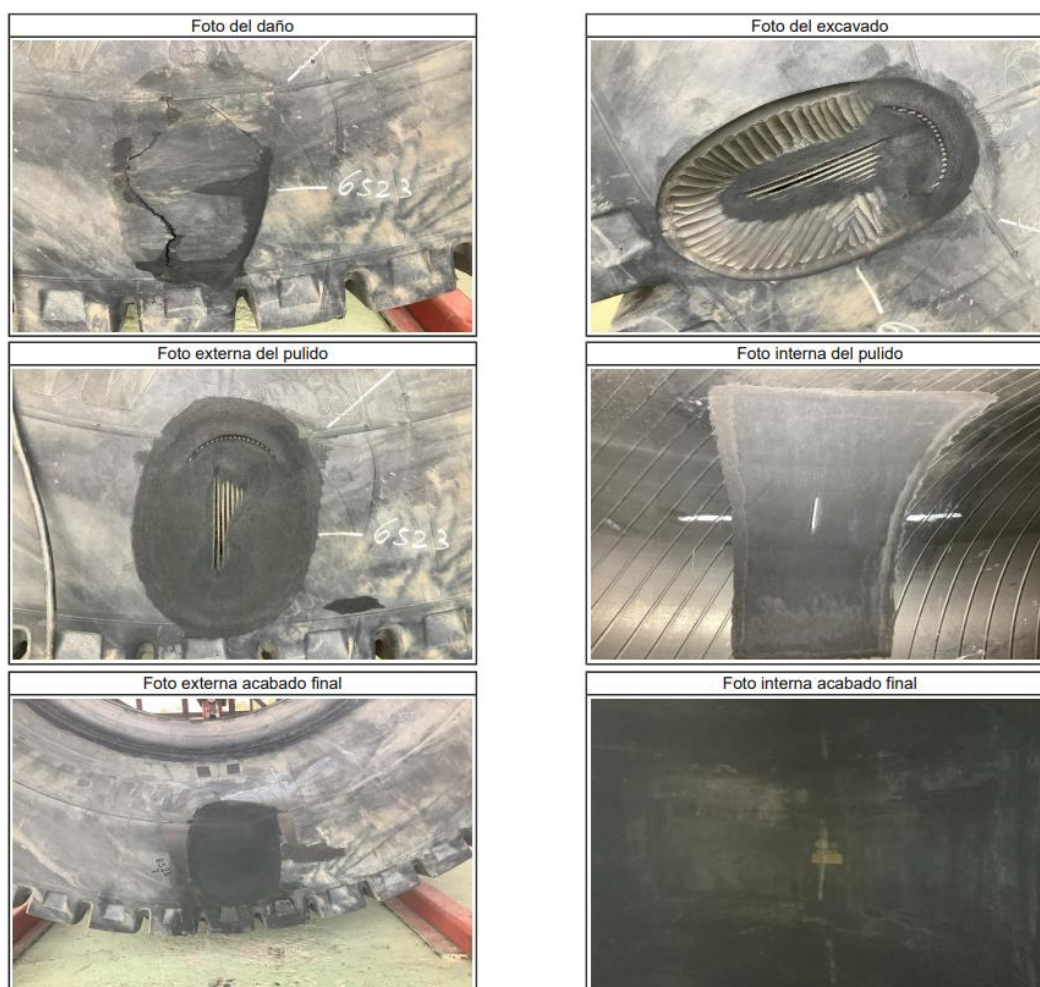
**Figura 13**

El daño y la reparación correctiva en el costado se reconocen fácilmente por el área afectada por el daño y el área reparada al ser es bastante grande. La figura 13 muestra un corte en el costado con cuerdas expuestas, pero no fueron cortadas, el corte es pasante afectando la parte interna de la llanta y con tipo de reparación correctiva.

*Daño costado rep. correctiva*

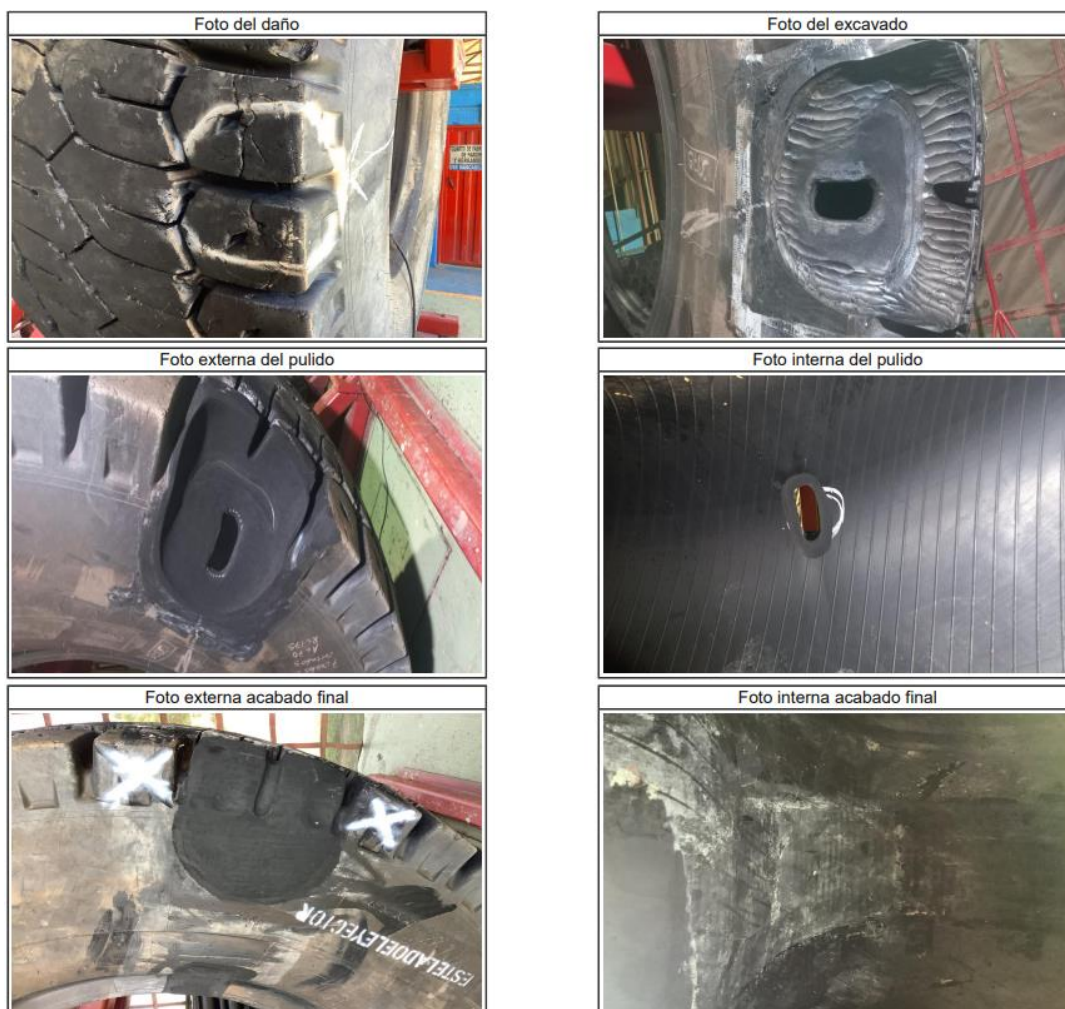
**Figura 14**

El daño y la reparación correctiva en el hombro se reconocen fácilmente por el área afectada por el daño y el área reparada al ser es bastante grande. La figura 14 muestra un corte en el hombro con cuerdas partidas, el corte es pasante afectando la parte interna de la llanta y con tipo de reparación correctiva.

### *Daño hombro correctiva*

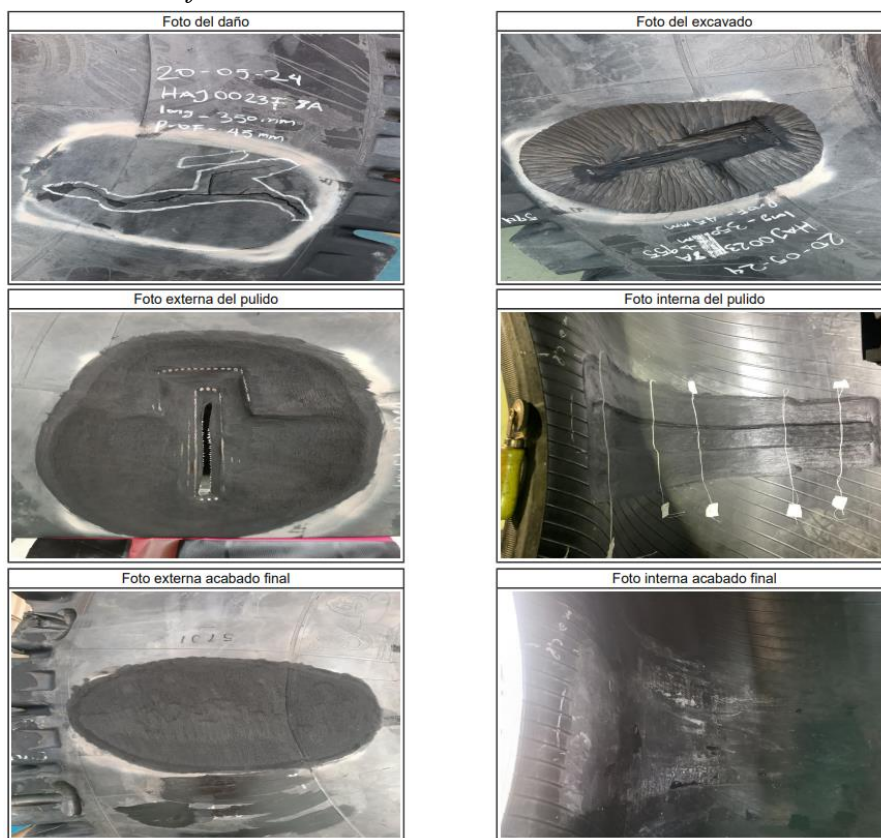
**Figura 15**

El daño y la reparación correctiva en el costado se reconocen fácilmente y podemos distribuirlos si el corte afecta las cuerdas o no, por el área afectada por el daño y el área reparada al ser es bastante grande. Si las cuerdas son afectadas por el corte la reparación conlleva a un parche con mayor dimensión. La figura 15 muestra un corte en el costado con cuerdas expuestas y cortadas, el corte es pasante afectando la parte interna de la llanta y con tipo de reparación correctiva en el que las cuerdas fueron cortadas.

*Daño costado con cuerdas afectadas*
