REVISIÓN VISUAL DE LAS PATOLOGÍAS PRESENTES EN LAS EDIFICACIONES
CONSTRUIDAS EN TAPIA PISADA QUE SE ENCUENTRAN UBICADAS EN EL
CENTRO HISTÓRICO DEL MUNICIPIO DE OCAÑA NORTE DE SANTANDER

Trabajo de Grado para Optar el Título de Ingeniero Civil

UNIVERSIDAD FRANCISCO DE PAULA SANTANDER OCAÑA

Mayo de 2019

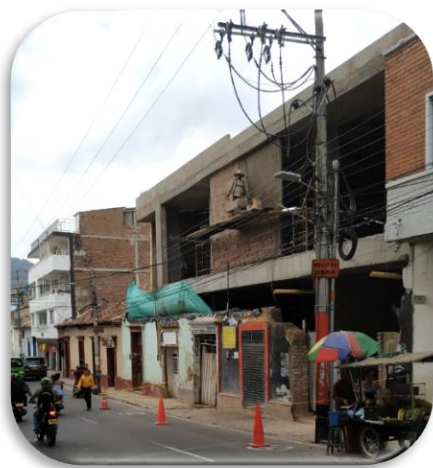
Figura 31. Inmueble con valor patrimonial demolido para construir edificio ubicado en el centro.
Fuente: Autores, 2019.

Cabe hacer la claridad de que los inmuebles mostrados anteriormente, estaban señalados para el año 2010 como patrimonio de la ciudad en el proyecto del Arq. Moisés Urbina, pero como se ve reflejado en las fotografías, algunos de ellos fueron derribados para realizar nuevas edificaciones.

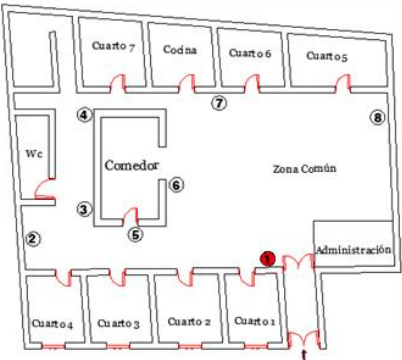
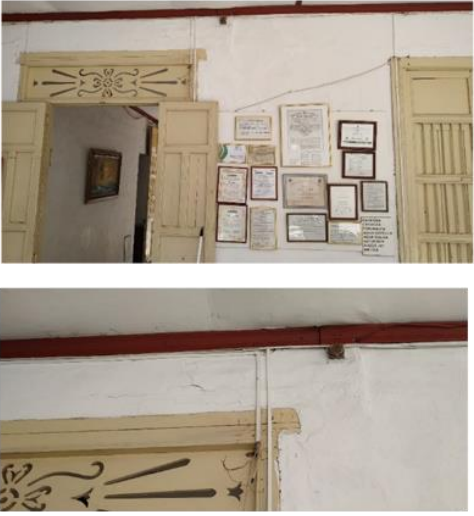
<p>Posibles causas: La falta de capacitación a la hora de instalar vanos causa la aparición y prolongación de fisuras a partir del vano en el muro.</p>

<p>Evaluación de la intervención: Se recomienda reparar los marcos de la puerta, ventana o vano y posteriormente rellenar las fisuras. Como se trata de un daño superficial sin compromiso estructural, se podrá rellenar con alguno de los siguientes materiales sugeridos: Yeso corriente, cal con arena en proporción 1:1 o arcilla fina con arena en proporción 1:2.</p>

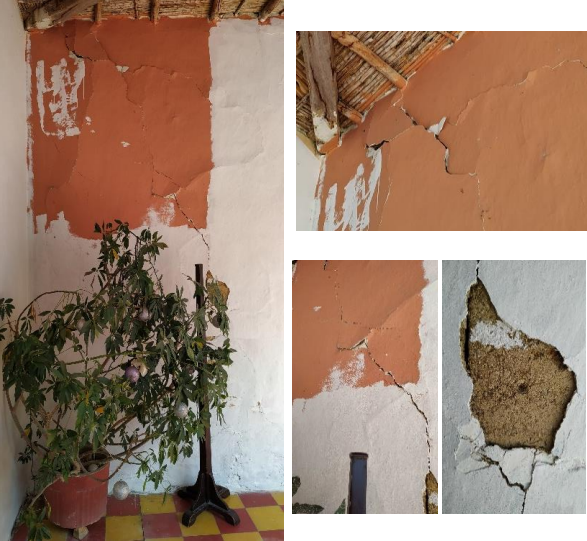
<p>Posibles causas: Se muestra excesiva cantidad de humedad a causa de la filtración de goteras proveniente de la cubierta y la ubicación del muro en una zona expuesta a variaciones climáticas como lluvias y vientos, provocando el desprendimiento del revoque.</p>	
<p>Evaluación de la intervención: Se recomienda la instalación de fieltro asfáltico para evitar la filtración de agua en el muro. Posteriormente reponer el revoque o estuco aplicando alguna de las siguientes mezclas: Alternativa 1 (1kg de tierra harneada con malla N°10, 200g de yeso, 3,5l de agua) o alternativa 2 (Yeso corriente tratándose de rellenos menores).</p>	
Patología	DESMORONAMIENTO PUNTUAL EN LA ZONA BAJA DEL MURO
Registro fotográfico	
<p style="text-align: center;">Punto 5</p>

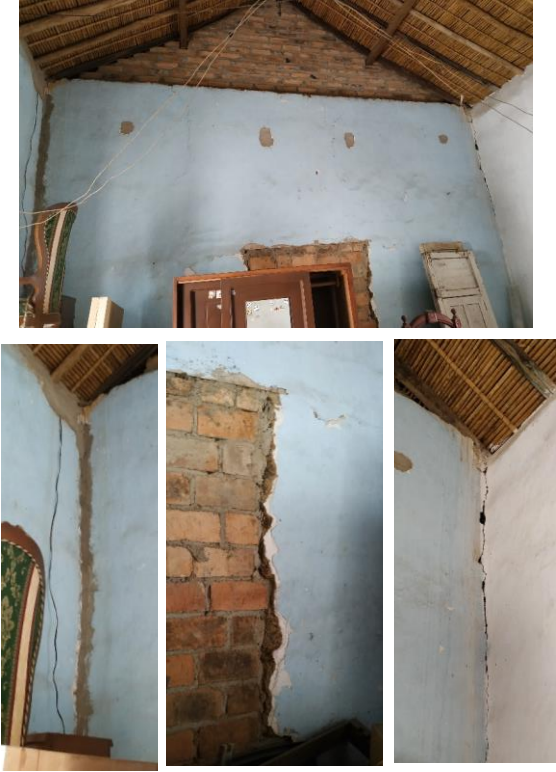
Posibles causas: La combinación de sistemas constructivos en los muros no compatibles con la tapia pisada y la falta de homogeneidad en el revoque, causa un desprendimiento de ambas partes, evidenciando esta reacción en una fisura en el muro.

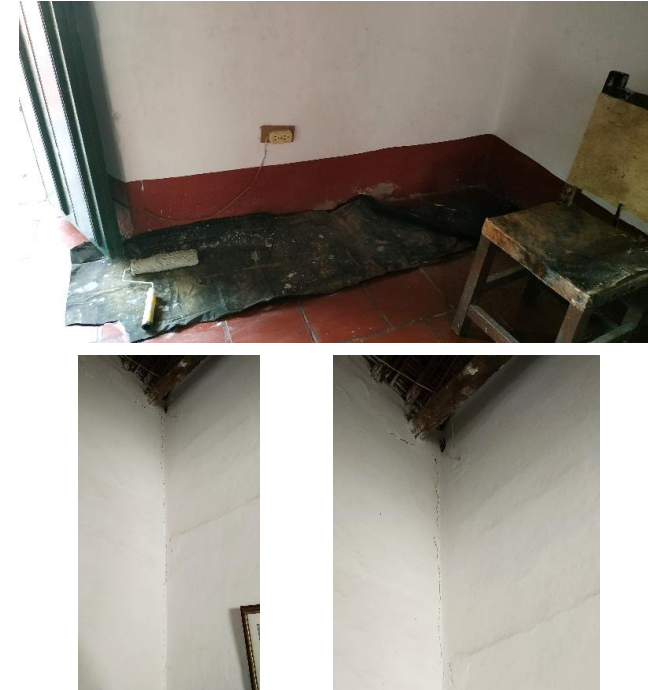
<p>Posibles causas: La falta de homogeneidad en el revoque produce la separacion del mismo en el encuentro de muros reflejandose esta como una fisura.</p>	
<p>Evaluación de la intervención: Se recomienda reponer el revoque o estuco aplicando alguna de las siguientes mezclas: Alternativa 1 (1kg de tierra harneada con malla N°10, 200g de yeso y 3,5l de agua) o alternativa 2 (Yeso corriente tratándose de rellenos menores).</p>

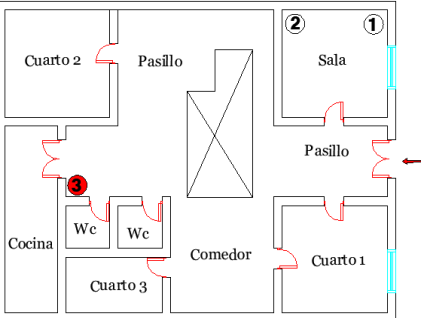
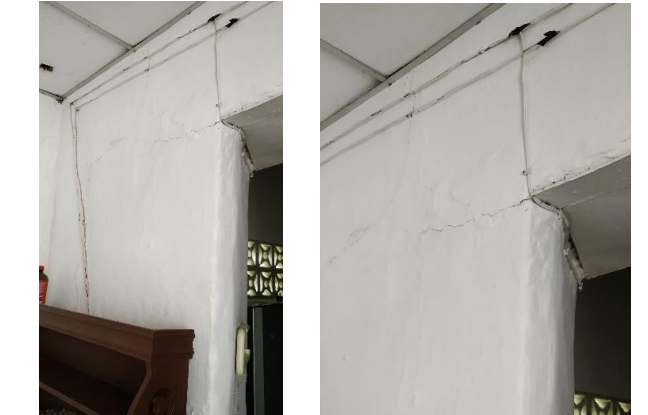
<p>Posibles causas: La falta de capacitacion a la hora de instalar vanos causa la aparicion y prolongacion de fisuras a partir del vano en el muro.</p>	
<p>Evaluación de la intervención: Se recomienda reparar los marcos de la puerta, ventana o vano y posteriormente rellenar las fisuras. Como se trata de un daño superficial sin compromiso estructural, se podrá rellenar con alguno de los siguientes materiales sugeridos: Yeso corriente, cal con arena en proporción 1:1 o arcilla fina con arena en proporción 1:2.</p>

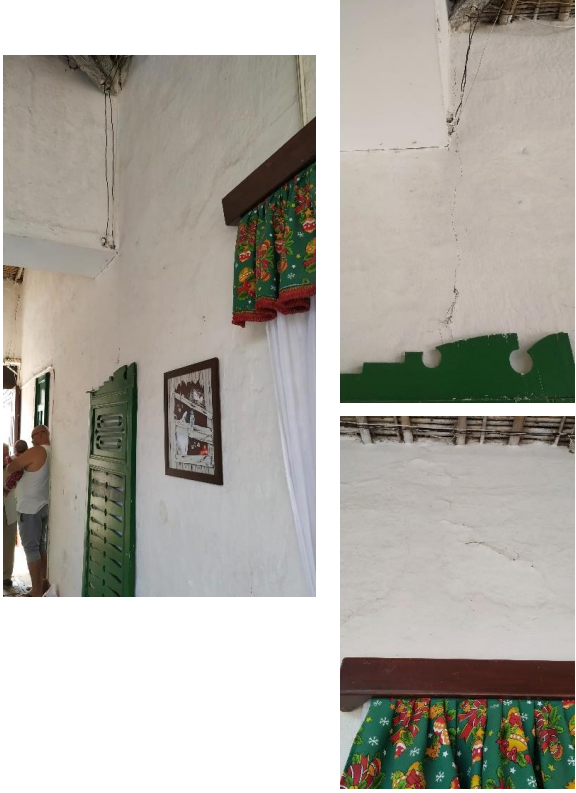
<p>Posibles causas: Se presenta una incompatibilidad de materiales entre el revoque y el muro de tapia pisada.</p>

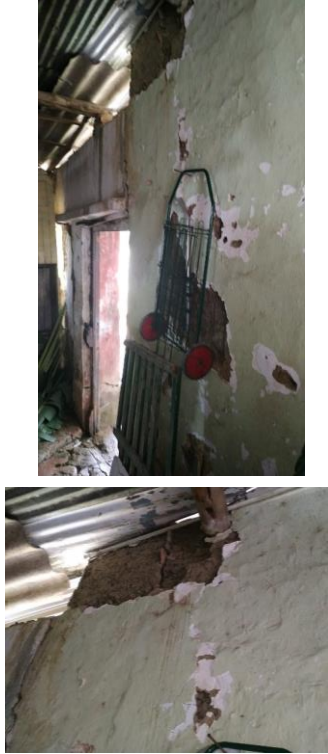
<p>Posibles causas: La falta de mantenimiento de la zona y la implementación de materiales no aptos para restaurar provocaron el desmoronamiento de muro de tapia pisada.</p>	
<p>Evaluación de la intervención: Se recomienda rellenar los desmoronamientos con barro utilizando una masa de suelo sin tamizar con un 20% de yeso, luego reponer el revoque o estuco aplicando alguna de las siguientes mezclas: Alternativa 1 (1kg de tierra harneada con malla N°10, 200g de yeso, 3,5l de agua) o alternativa 2 (Yeso corriente tratándose de rellenos menores).</p>	
Patología	GRIETA MODERADA EN ZONA ALTA DEL MURO
Registro fotografico	
<p style="text-align: center;">Punto 4</p>

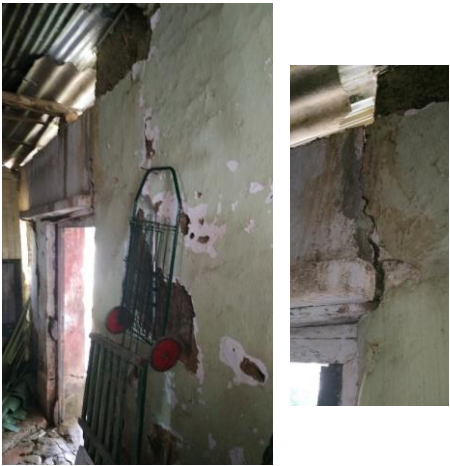
<p>Posibles causas: Debido a la falta de mantenimiento ante una fisura en el vano de la puerta, estas se agrandaron hasta traspasar el muro, dando origen a la grieta.</p>

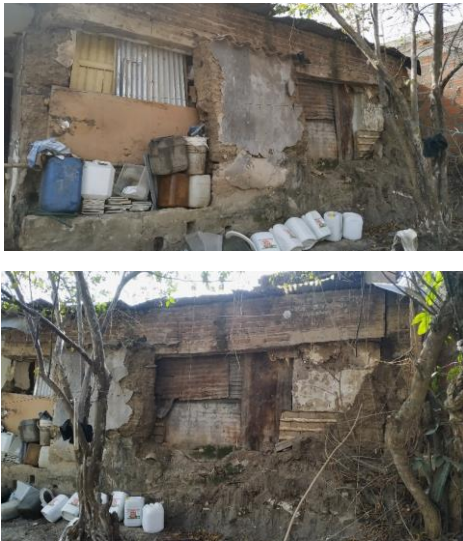
<p>Posibles causas: Dado la ubicación del muro que se expone a agentes climáticos como lluvias y vientos, el descuido y falta de mantenimiento ocasionan los desmoronamientos del muro.</p>	
<p>Evaluación de la intervención: Se recomienda la reconstrucción de muro teniendo en cuenta los parámetros necesarios para la duración del mismo y evitar futuros desmoronamientos.</p>

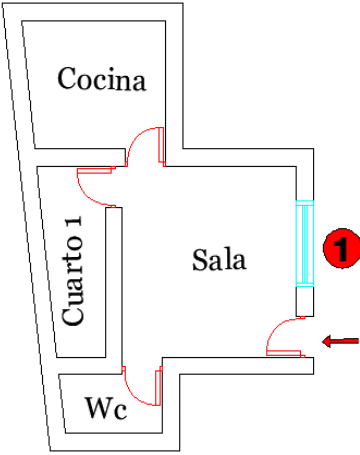
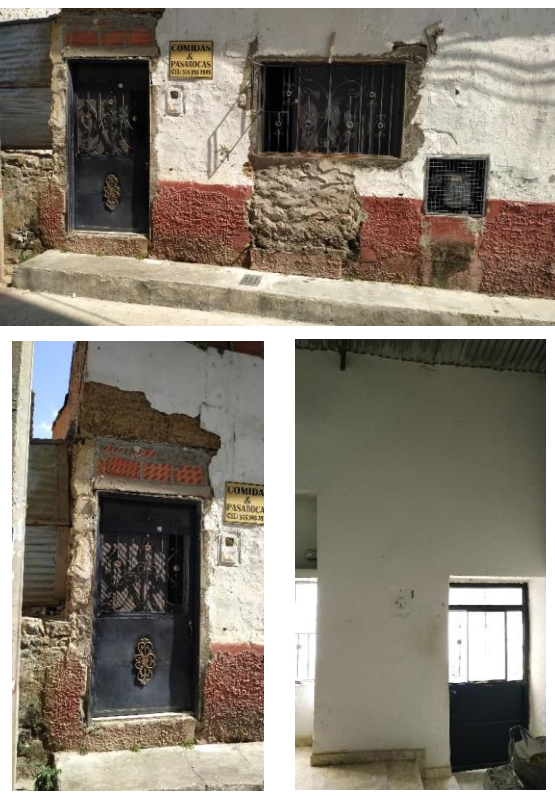
Posibles causas: A causa de las reparaciones inadecuadas con el uso indiscriminado del cemento para reparar grietas y desprendimientos de los empañetados, aumentó las lesiones y el desprendimiento de partes del muro

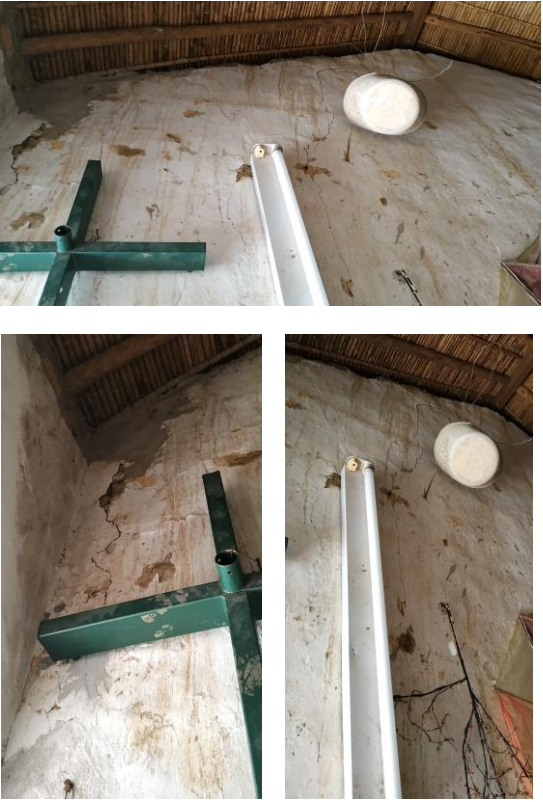
<p>Posibles causas: Los factores externos como la exposici3n del muro a los efectos de dilataci3n y contracci3n por temperatura reflejaron fisuras en la zona alta del muro.</p>	
<p>Evaluacion de la intervencion: Se recomienda rellenar las fisuras con alguno de los siguientes materiales sugeridos: Yeso corriente, cal con arena en proporci3n 1:1 o arcilla fina con arena en proporci3n 1:2. Posteriormente sustituir el revoque o estuco aplicando alguna de las siguientes mezclas: Alternativa 1 (1kg de tierra harneada con malla N°10, 200g de yeso y 3,5l de agua) o alternativa 2 (Yeso corriente tratándose de rellenos menores).</p>

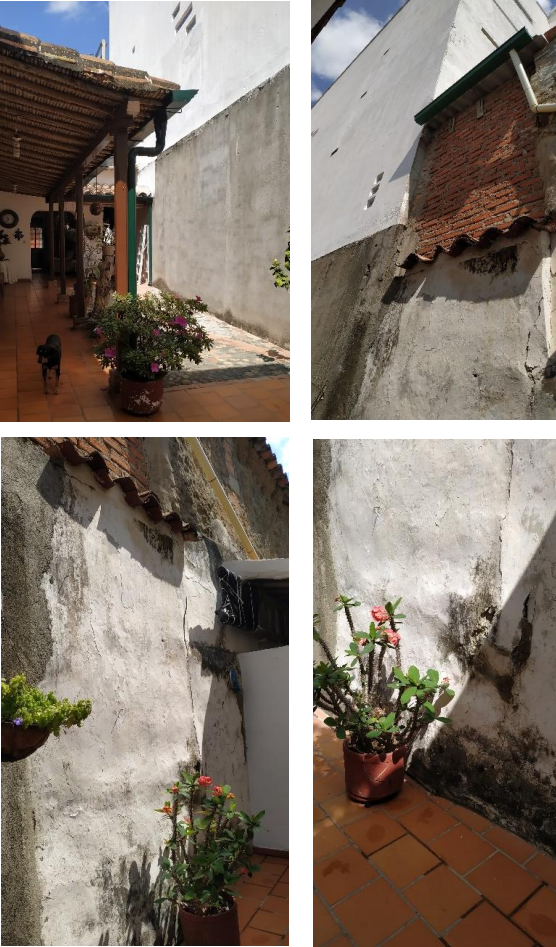
<p>Posibles causas: La ubicación del muro deja este a exposición de agentes climáticos como la lluvia, provocando acumulación excesiva de humedad y posteriormente la sopladura del revoque.</p>	
<p>Evaluación de la intervención: Se recomienda reforzar el muro con geomalla en ambos lados del muro (interior y exterior) y posteriormente aplicar el revoque utilizando alguna de las siguientes mezclas: Alternativa 1 (1kg de tierra harneada con malla N°10, 200g de yeso y 3,5l de agua) o alternativa 2 (Yeso corriente tratándose de rellenos menores).</p>

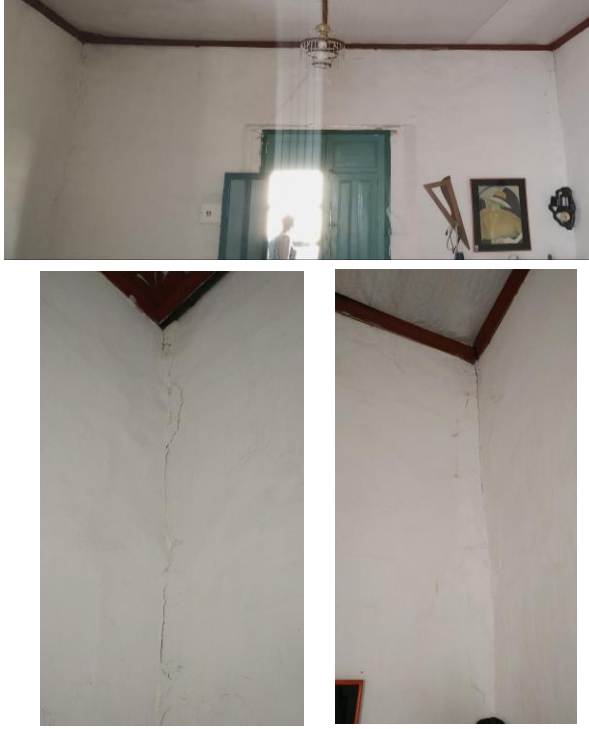
Posibles causas: La falta de homogeneidad en el revoque produce la separación del mismo en el encuentro de muros reflejándose esta como una fisura.		
Evaluación de la intervención: Se recomienda reponer el revoque o estuco aplicando alguna de las siguientes mezclas: Alternativa 1 (1kg de tierra harneada con malla N°10, 200g de yeso y 3,5l de agua) o alternativa 2 (Yeso corriente tratándose de rellenos menores).

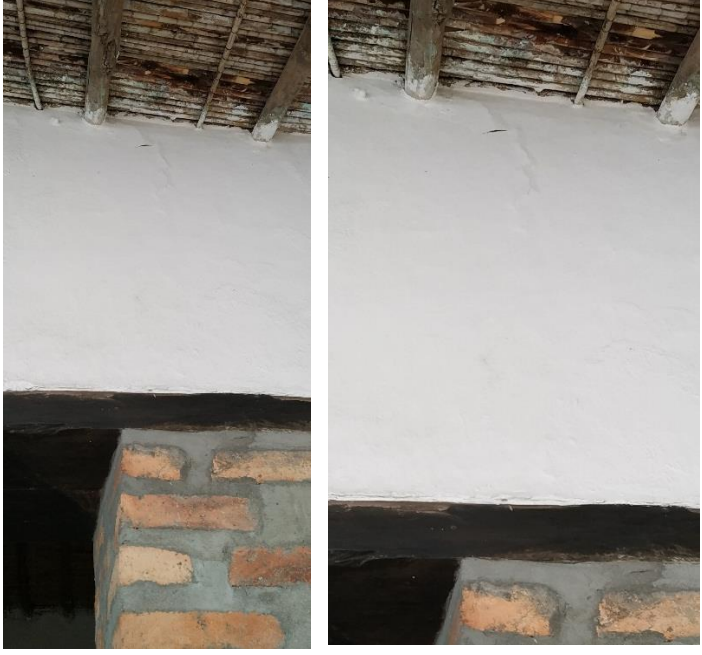
<p>Posibles causas: La incompatibilidad de materiales entre el revoque y el muro de tapia pisada, provocan la solpadura del revoque.</p>	
<p>Evaluaciòn de la intervenciòn: Se recomienda reponer el revoque o estuco aplicando alguna de las siguientes mezclas: Alternativa 1 (1kg de tierra harneada con malla N°10, 200g de yeso y 3,5l de agua) o alternativa 2 (Yeso corriente tratándose de rellenos menores).</p>

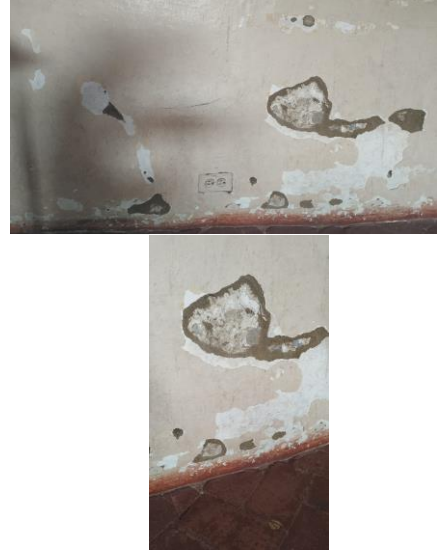
<p>Posibles causas: La falta de mantenimiento y de homogeneidad del revoque provocan desprendimientos del mismo.</p>		
<p>Evaluación de la intervención: Se recomienda reponer el revoque o estuco aplicando alguna de las siguientes mezclas: Alternativa 1 (1kg de tierra harneada con malla N°10, 200g de yeso y 3,5l de agua) o alternativa 2 (Yeso corriente tratándose de rellenos menores).</p>

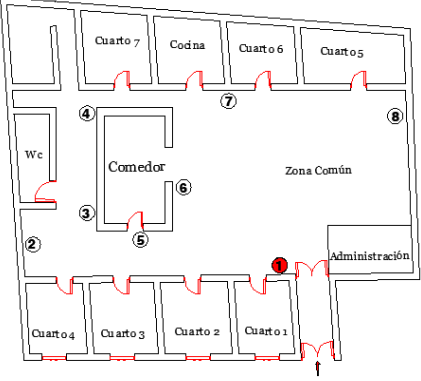
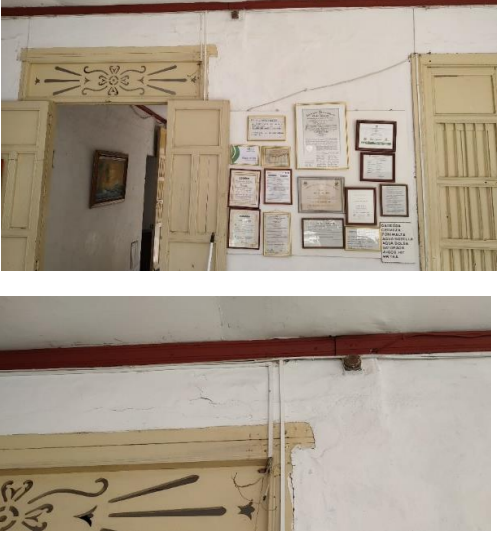
<p>Posibles causas: La falta de capacitación a la hora de instalar vanos causa la aparición y prolongación de fisuras a partir del vano en el muro.</p>

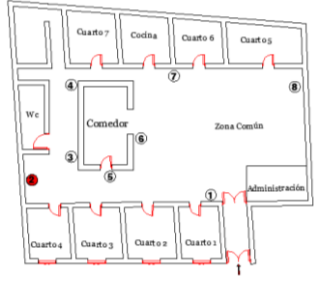
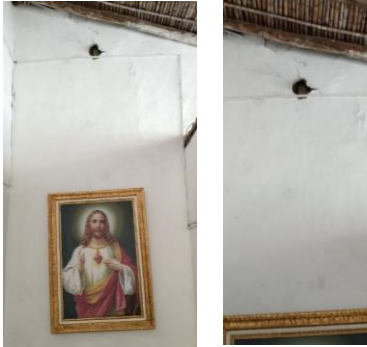
<p>Posibles causas: La mala instalación de elementos metálicos provocaron una alteración inapropiada del muro de tapia pisada evidenciándose desmoronamiento del mismo.</p>	
<p>Evaluación de la intervención: Se recomienda rellenar los desmoronamientos con barro utilizando una masa de suelo sin tamizar con un 20% de yeso, luego reponer el revoque o estuco aplicando alguna de las siguientes mezclas: Alternativa 1 (1kg de tierra harneada con malla N°10, 200g de yeso, 3,5l de agua) o alternativa 2 (Yeso corriente tratándose de rellenos menores).</p>	
Patología	HUMEDAD POR FILTRACION EN LA ZONA BAJA DEL MURO
Registro fotográfico	
<p style="text-align: center;">Punto 3</p>

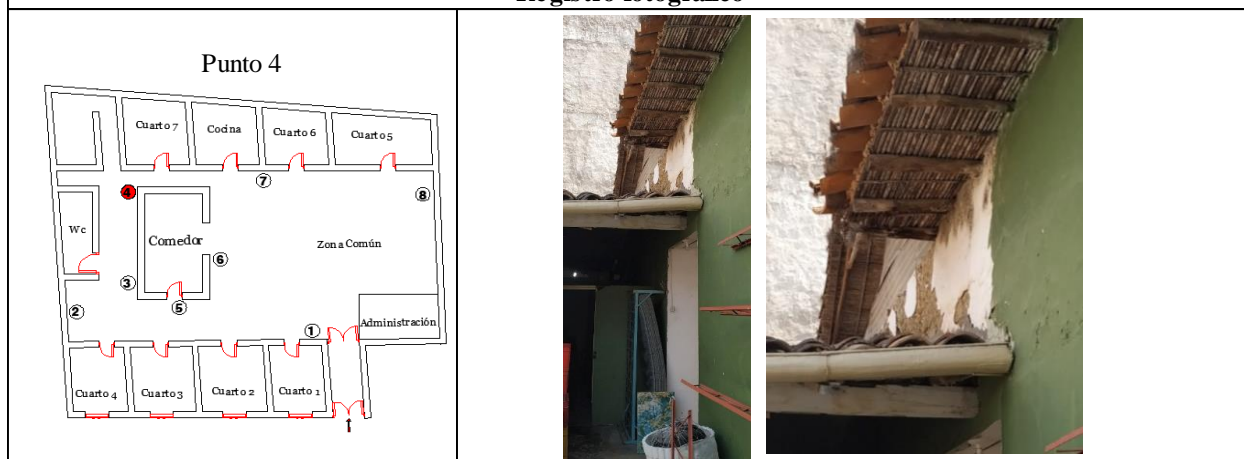
Posibles causas: Se muestra excesiva cantidad de humedad a causa de la ubicación del muro en una zona expuesta a variaciones climáticas como lluvias y vientos, provocando el desprendimiento del revoque.

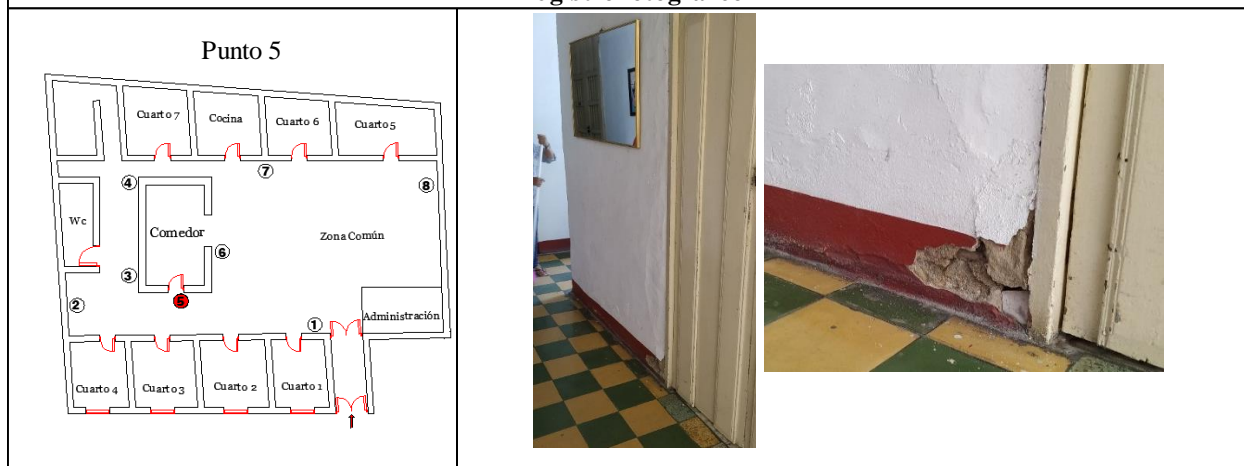
Posibles causas: Los movimientos bruscos al instalar el vano pudieron producir fisuras que al descuido y falta de mantenimiento se convirtieron en el desmoronamiento del muro en la zona afectada.

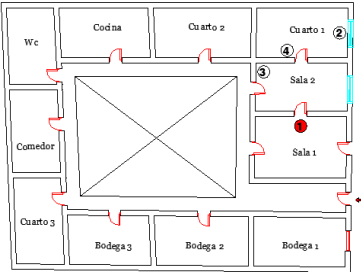
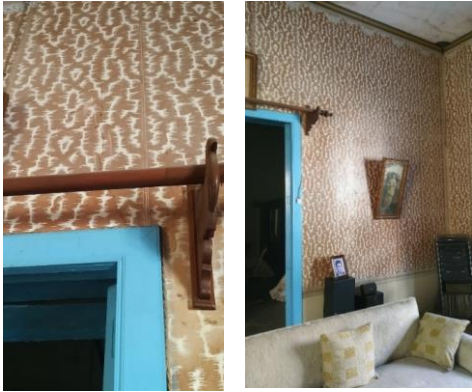
<p>Posibles causas: La falta de capacitacion a la hora de instalar vanos causa la aparicion y prolongacion de fisuras a partir del vano en el muro.</p>	
<p>Evaluación de la intervenció: Se recomienda reparar los marcos de la puerta, ventana o vano y posteriormente rellenar las fisuras. Como se trata de un daño superficial sin compromiso estructural, se podrá rellenar con alguno de los siguientes materiales sugeridos: Yeso corriente, cal con arena en proporción 1:1 o arcilla fina con arena en proporción 1:2.</p>

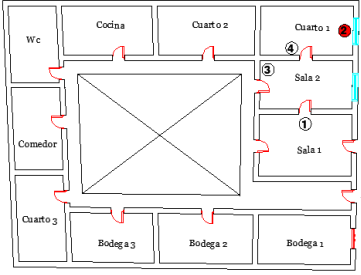
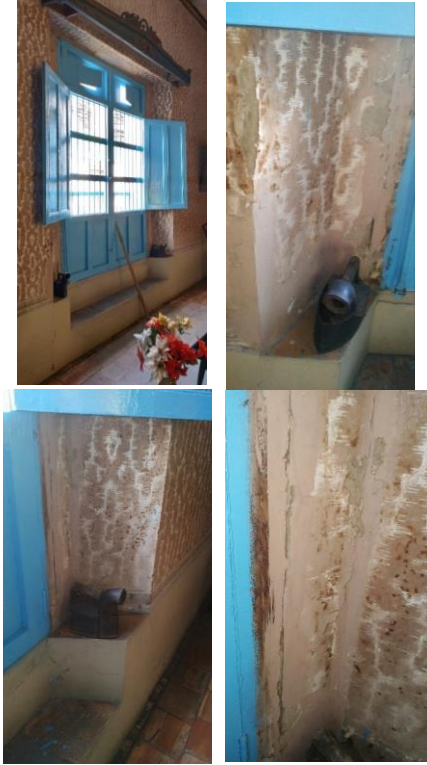
<p>Posibles causas: La falta de mantenimiento y de homogeneidad del revoque provocan los desprendimientos del mismo.</p>	
<p>Evaluación de la intervenció: Se recomienda reponer el revoque o estuco aplicando alguna de las siguientes mezclas: Alternativa 1 (1kg de tierra harneada con malla N°10, 200g de yeso y 3,5l de agua) o alternativa 2 (Yeso corriente tratándose de rellenos menores).</p>

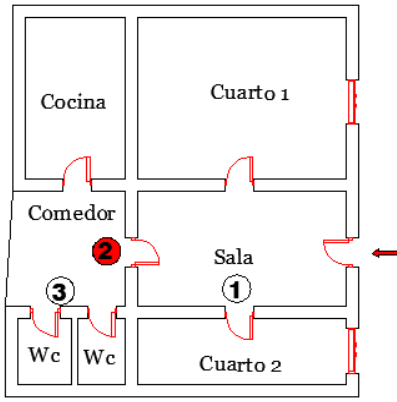
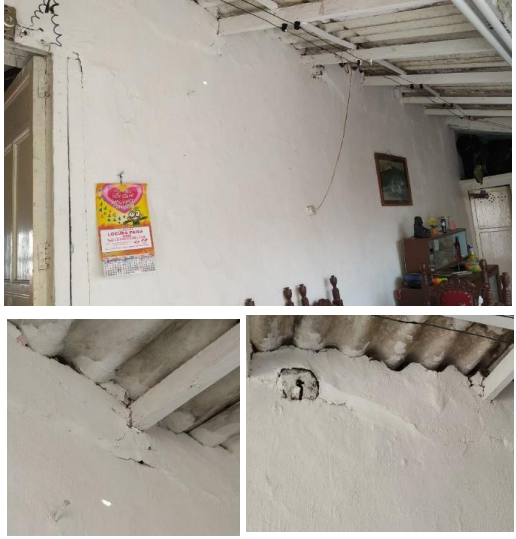
<p>Posibles causas: A causa de las reparaciones inadecuadas con el uso indiscriminado del cemento para reparar grietas y desprendimientos de los empañetados se evidencia indicios de desprendimiento del material utilizado anteriormente para la reparación de daños.</p>	
<p>Evaluación de la intervención: Se recomienda rellenar los daños con barro utilizando una masa de suelo sin tamizar con un 20% de yeso, luego reponer el revoque o estuco aplicando alguna de las siguientes mezclas: Alternativa 1 (1kg de tierra harneada con malla N°10, 200g de yeso, 3,5l de agua) o alternativa 2 (Yeso corriente tratándose de rellenos menores).</p>

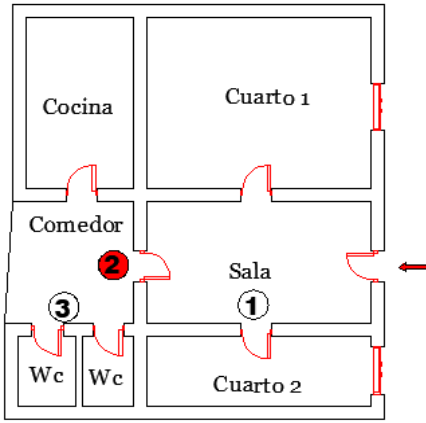
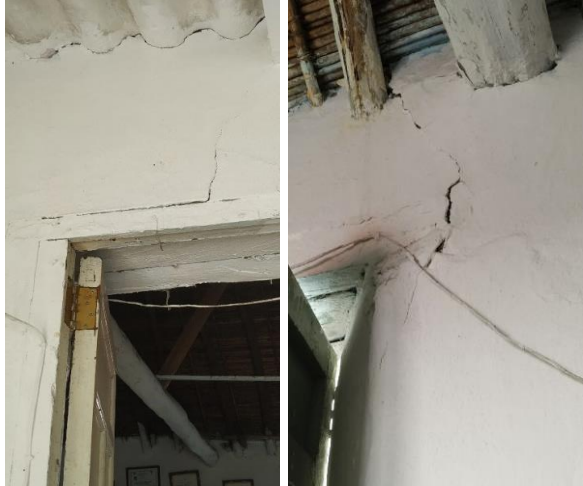
<p>Posibles causas: La falta de capacitación a la hora de instalar vanos causa la aparición y prolongación de fisuras a partir del vano en el muro.</p>	
<p>Evaluación de la intervención: Se recomienda reparar los marcos de la puerta, ventana o vano y posteriormente rellenar las fisuras. Como se trata de un daño superficial sin compromiso estructural, se podrá rellenar con alguno de los siguientes materiales sugeridos: Yeso corriente, cal con arena en proporción 1:1 o arcilla fina con arena en proporción 1:2.</p>

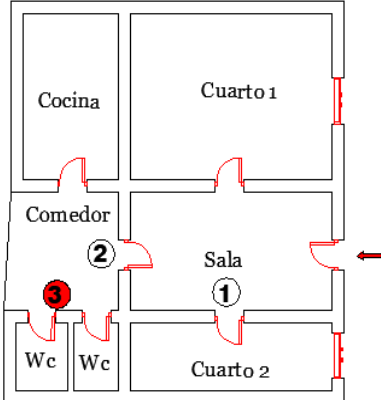
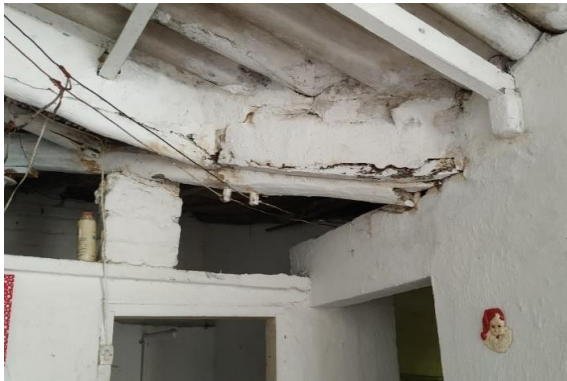
<p>Posibles causas: A causa de las reparaciones inadecuadas con el uso indiscriminado del cemento para reparar grietas y desprendimientos de los empañetados se evidencia indicios de desprendimiento del material utilizado anteriormente para la reparación de daños.</p>	
<p>Evaluación de la intervención: Se recomienda rellenar los daños con barro utilizando una masa de suelo sin tamizar con un 20% de yeso, luego reponer el revoque o estuco aplicando alguna de las siguientes mezclas: Alternativa 1 (1kg de tierra harneada con malla N°10, 200g de yeso, 3,5l de agua) o alternativa 2 (Yeso corriente tratándose de rellenos menores).</p>

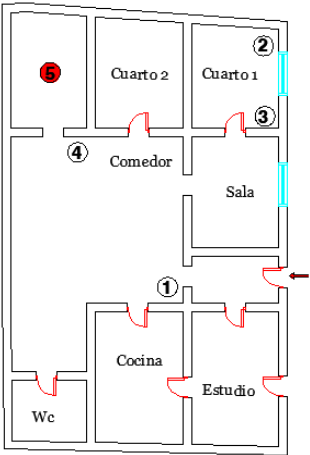
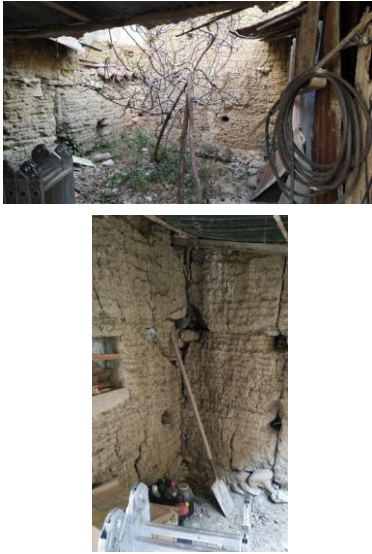
<p>Posibles causas: Dado la ubicación del muro que se expone a agentes climáticos como lluvias y vientos provocan la aparición de las grietas en el muro.</p>	
<p>Evaluación de la intervención: Se recomienda reparar las grietas con llaves de anclaje madera y la fijación de una malla hexagonal reforzada o fibras de basalto por ambos lados del muro (interior y exterior). Este procedimiento busca recuperar la estabilidad estructural de muros agrietados.</p>

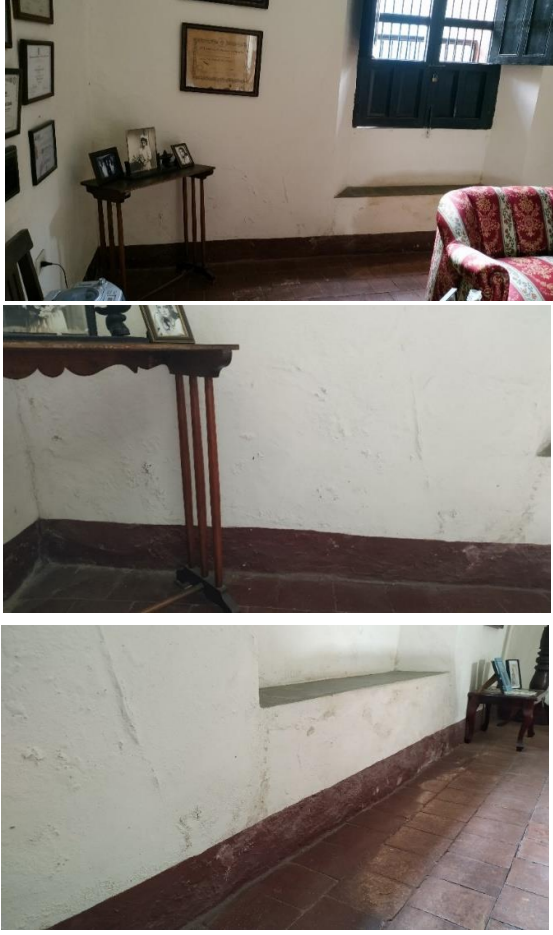
<p>Posibles causas: La cercanía de la vivienda con las instalaciones de acueducto de la ciudad causan la ascensión por capilaridad del agua.</p>	
<p>Evaluación de la intervención: Se recomienda excavar una zanja e instalar una tubería flexible y con perforaciones que permitan el paso del agua. El drenaje periférico puede contribuir a proteger a la edificación de la humedad, cuando los daños causados por estas se deben a un mal emplazamiento.</p>

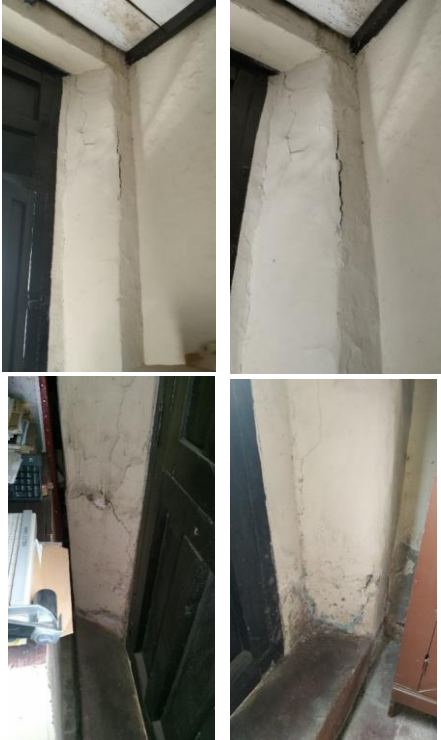
<p>Posibles causas: La cercanía de la vivienda con las instalaciones de acueducto de la ciudad causan la ascensión por capilaridad del agua.</p>	
<p>Evaluación de la intervención: Se recomienda excavar una zanja e instalar una tubería flexible y con perforaciones que permitan el paso del agua. El drenaje periférico puede contribuir a proteger a la edificación de la humedad, cuando los daños causados por estas se deben a un mal emplazamiento.</p>

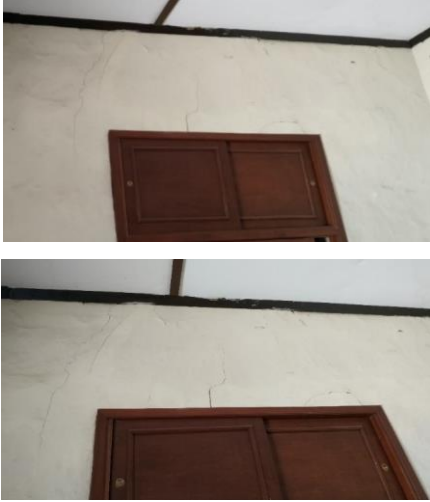
<p>Posibles causas: La falta de capacitación a la hora de instalar vanos causa la aparición y prolongación de fisuras a partir del vano en el muro.</p>	
<p>Evaluación de la intervención: Se recomienda reparar los marcos de la puerta, ventana o vano y posteriormente rellenar las fisuras. Como se trata de un daño superficial sin compromiso estructural, se podrá rellenar con alguno de los siguientes materiales sugeridos: Yeso corriente, cal con arena en proporción 1:1 o</p>

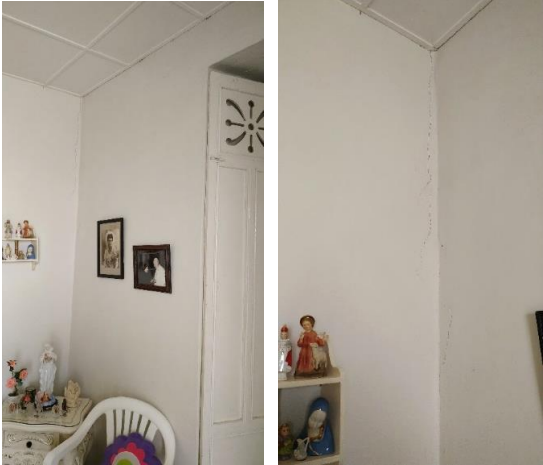
<p>Posibles causas: La combinacion de sistemas constructivos en los muros no compatibles con la tapia pisada, causa un despredimiento de ambas partes, evidenciando esta reaccion en una fisura en la union del encuentro de los muros.</p>	
<p>Evaluaci3n de la intervenci3n: Se recomienda el refuerzo de encuentro de muro con malla hexagonal reforzada o fibra de basalto en ambos lados del muro (interior y exterior). Posteriormente se podr3 rellenar las fisuras con alguno de los siguientes materiales sugeridos: Yeso corriente, cal con arena en proporci3n 1:1 o arcilla fina con arena en proporci3n 1:2.</p>	
Patologìa	FISURA LEVE VERTICAL EN ZONA BAJA DEL ENCUENTRO DE MURO
Registro fotogràfico	
<p style="text-align: center;">Punto 3</p>  	 
<p>Posibles causas: La combinacion de sistemas constructivos en los muros no compatibles con la tapia pisada, causa un despredimiento de ambas partes, evidenciando esta reaccion en una fisura en la union del encuentro de los muros.</p>

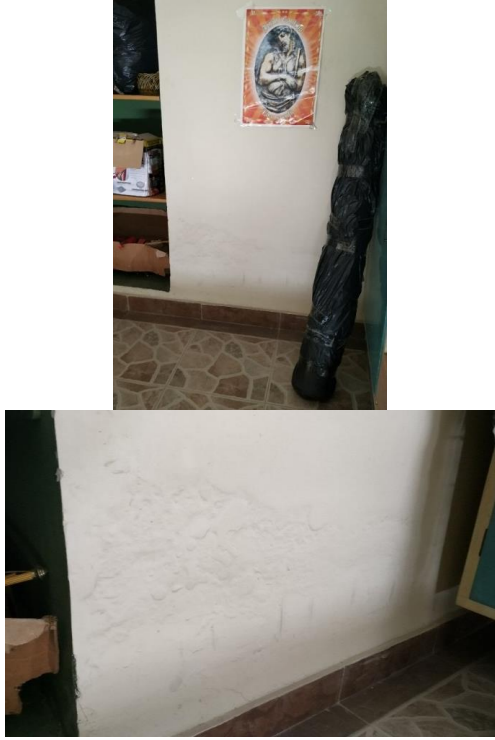
<p>Posibles causas: Se produce una filtracion de agua exterior debido a los constantes procesos de limpieza de la zona que provocan la sopladura del revoque en el muro.</p>	
<p>Evaluaci3n de la intervenci3n: Se recomienda reponer el revoque o estuco aplicando alguna de las siguientes mezclas: Alternativa 1 (1kg de tierra harneada con malla N°10, 200g de yeso y 3,5l de agua) o alternativa 2 (Yeso corriente tratándose de rellenos menores).</p>	
Patologia	FISURA A PARTIR DEL VANO DE PUERTA Y/O VENTANA
Registro fotogràfico	
<p style="text-align: center;">Punto 3</p>

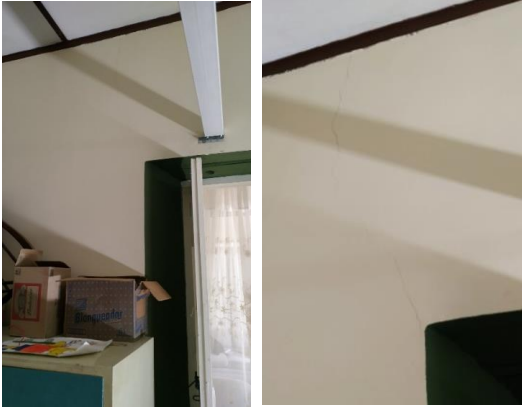
<p>Posibles causas: La falta de capacitacion a la hora de instalar vanos causa la aparicion y prolongacion de fisuras a partir del vano en el muro.</p>	
<p>Evaluaci3n de la intervenci3n: Se recomienda reparar los marcos de la puerta, ventana o vano y posteriormente rellenar las fisuras. Como se trata de un daño superficial sin compromiso estructural, se podr3 rellenar con alguno de los siguientes materiales sugeridos: Yeso corriente, cal con arena en proporci3n 1:1 o arcilla fina con arena en proporci3n 1:2.</p>

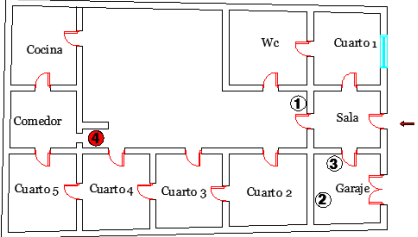
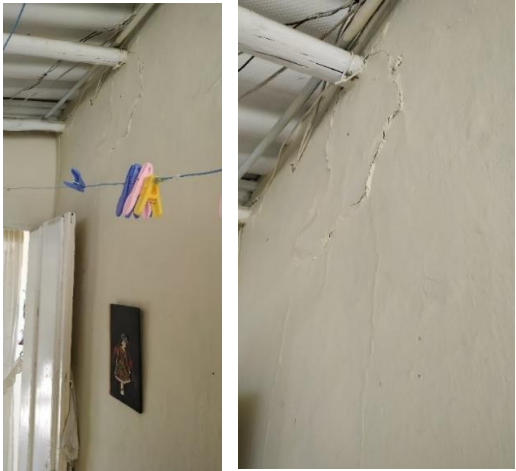
<p>Posibles causas: A causa de las reparaciones inadecuadas con el uso indiscriminado del cemento para reparar grietas y desprendimientos de los empañetados se evidencia indicios de desprendimiento del material utilizado anteriormente para la reparación de daños.</p>	
<p>Evaluación de la intervención: Se recomienda rellenar los daños con barro utilizando una masa de suelo sin tamizar con un 20% de yeso, luego reponer el revoque o estuco aplicando alguna de las siguientes mezclas: Alternativa 1 (1kg de tierra harneada con malla N°10, 200g de yeso, 3,5l de agua) o alternativa 2 (Yeso corriente tratándose de rellenos menores).</p>	
Patología	FISURA A PARTIR DEL VANO DE PUERTA Y/O VENTANA
Registro fotográfico	
<p>Punto 4</p>

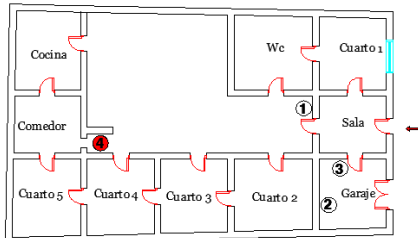
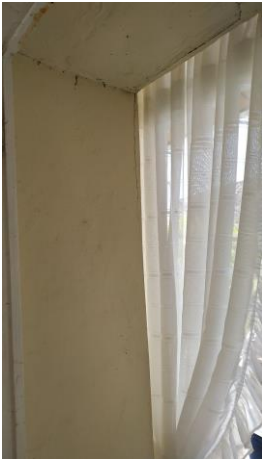
<p>Posibles causas: La falta de capacitación a la hora de instalar vanos causa la aparición y prolongación de fisuras a partir del vano en el muro.</p>

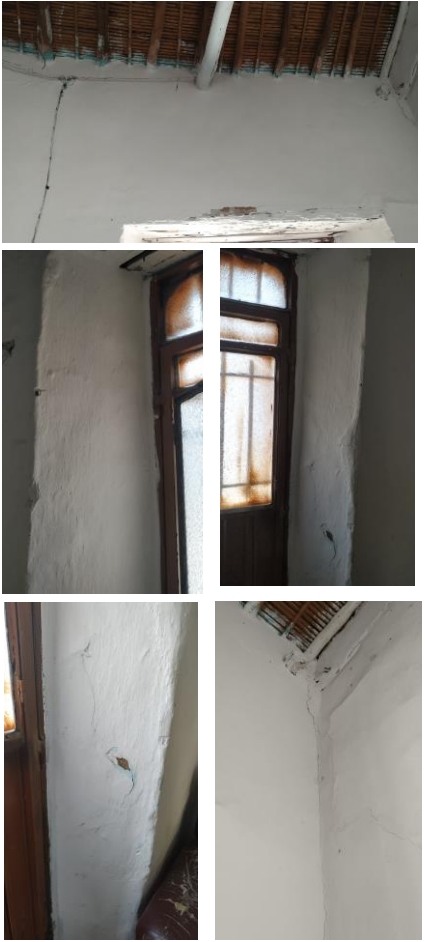
Posibles causas: La falta de homogeneidad en el revoque produce la separación del mismo en el encuentro de muros reflejándose esta como una fisura.		
Evaluación de la intervención: Se recomienda reponer el revoque o estuco aplicando alguna de las siguientes mezclas: Alternativa 1 (1kg de tierra harneada con malla N°10, 200g de yeso y 3,5l de agua) o alternativa 2 (Yeso corriente tratándose de rellenos menores).

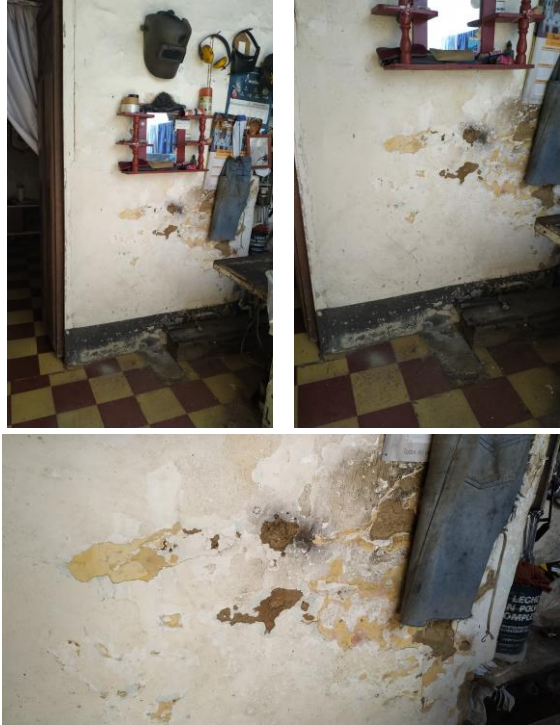
<p>Posibles causas: La falta de mantenimiento y de homogeneidad del revoque provocan los desprendimientos del mismo.</p>	
<p>Evaluación de la intervención: Se recomienda reponer el revoque o estuco aplicando alguna de las siguientes mezclas: Alternativa 1 (1kg de tierra harneada con malla N°10, 200g de yeso y 3,5l de agua) o alternativa 2 (Yeso corriente tratándose de rellenos menores).</p>
