AUTORES	CAROL YISED T BARRIGA MARTÍNEZ
FACULTAD	DE INGENIERÍAS
PLAN DE ESTUDIOS	INGENIERÍA CIVIL
DIRECTOR	HAROLD A. QUINTERO PINEDA
TÍTULO DE LA TESIS	SUPERVISIÓN TÉCNICA Y ADMINISTRATIVA DURANTE LA EJECUCIÓN DE PROYECTOS A CARGO DE LA EMPRESA CONSTRUCTORA ARDICO S.A.S DEL MUNICIPIO DE OCAÑA NORTE DE SANTANDER.

SUPERVISIÓN TÉCNICA Y ADMINISTRATIVA DURANTE LA EJECUCIÓN DE
PROYECTOS A CARGO DE LA EMPRESA CONSTRUCTORA ARDICO S.A.S DEL
MUNICIPIO DE OCAÑA NORTE DE SANTANDER.

Trabajo de grado bajo la modalidad de pasantías para optar el título de Ingeniero Civil

Mayo de 2019

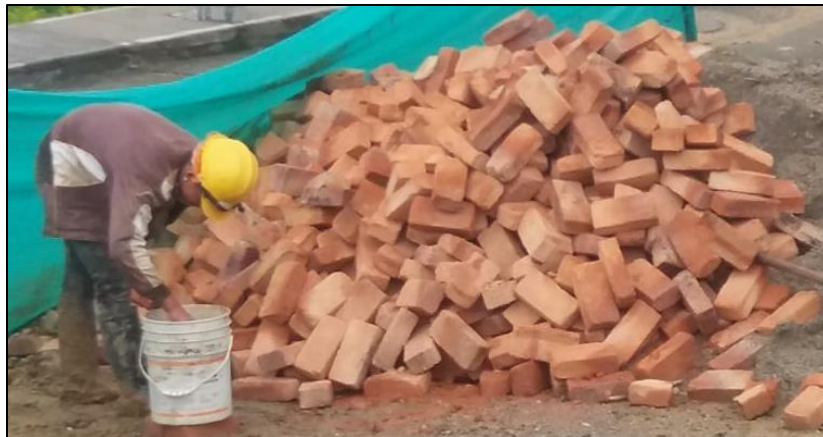
Inicialmente en los proyectos se ubicaba la mampostería como se observa en la Figura 31 Pero al realizar la respectiva supervisión esto cambió y actualmente la mampostería es ubicada en sitios cercanos a los frentes de obra para facilitar su traslado y de una forma que no genere fracturas en los ladrillos.

Figura 31. Almacenamiento de la mampostería inicialmente.

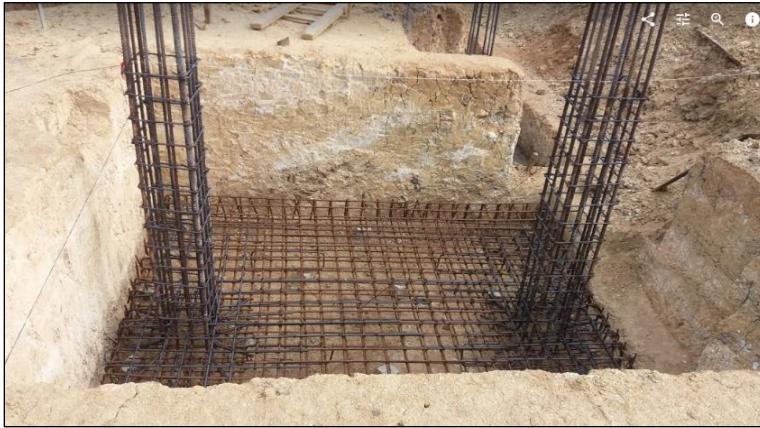
Condiciones de la superficie del refuerzo. El acero de refuerzo a la hora de la colocación del concreto se encontraba en óptimas condiciones, no se observaba presencia de corrosión, aceite y de impurezas como barro; puesto que estos reducen la adherencia, tal y como se muestra en la Figura 44.

Figura 44. Acero en condiciones óptimas antes del vaciado.

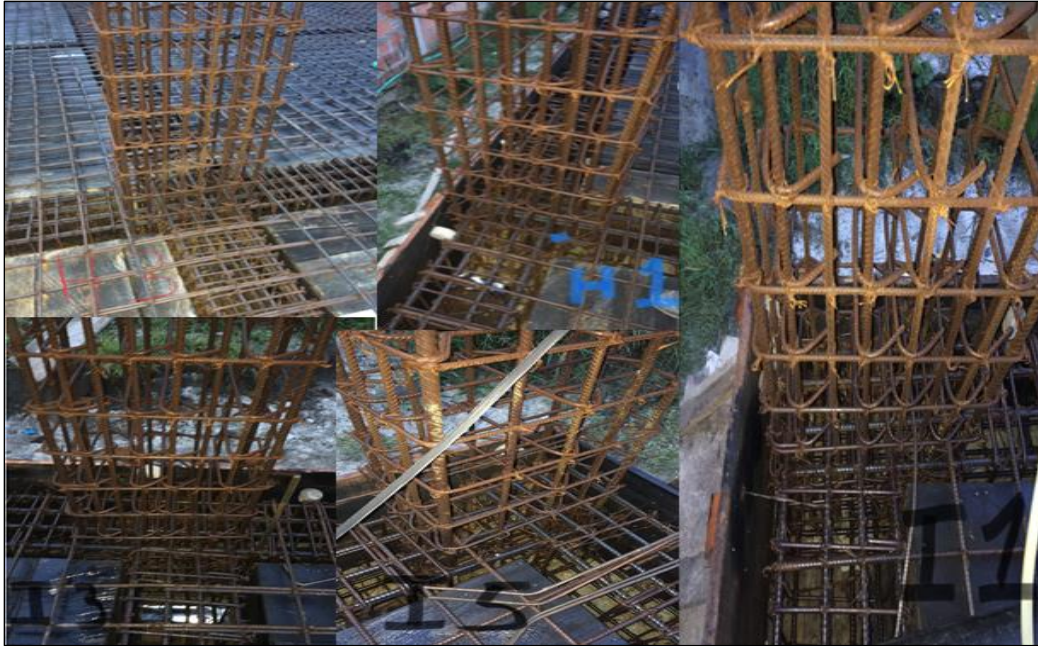
A continuación, se mostrará la estructura de acero algunas de las columnas del proyecto donde se evidencia que los estribos fueron colocados de manera correcta, conservando la separación indicada en los planos y en perfecta horizontalidad, como se muestra en la Figura 128.

Figura 128. Armado de acero de columna H3-H1-I1-I3-I5.

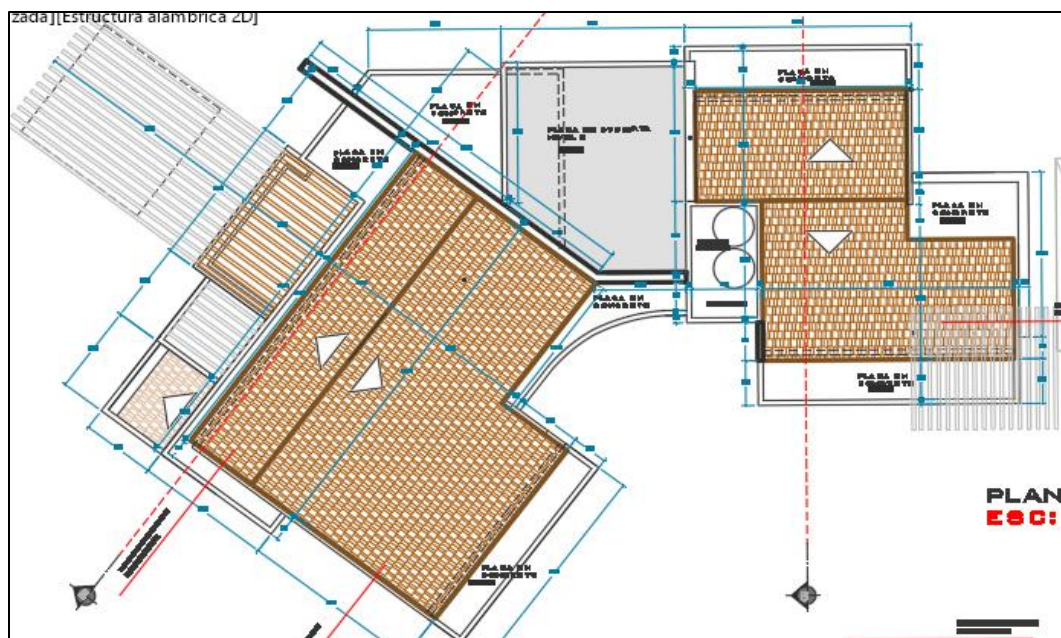
Figura 178. Planos arquitectónicos cabaña 63 corregidos.

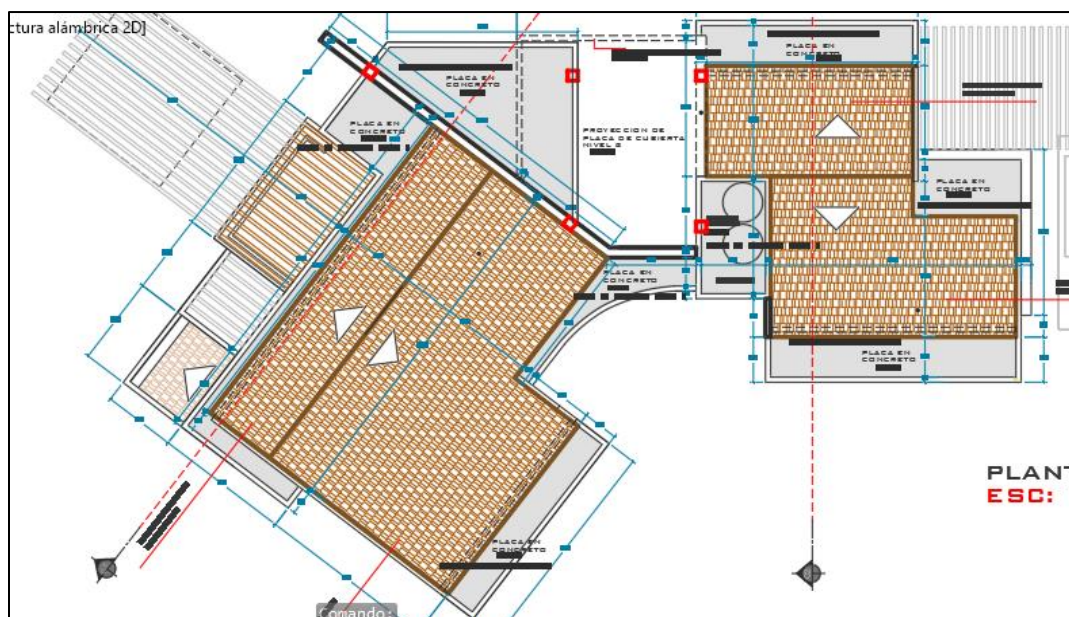
Figura 179. Planos arquitectónicos cabaña 63 corregidos.

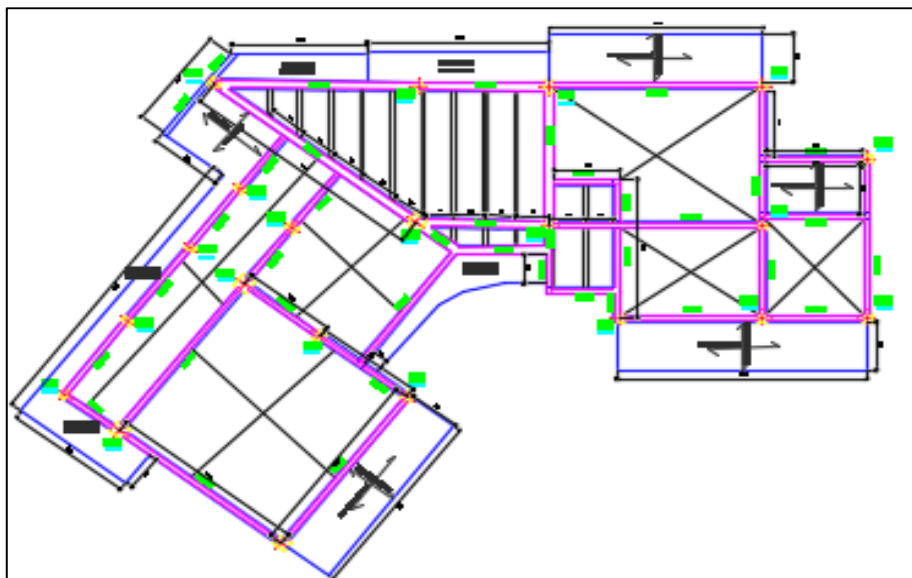
Figura 180. Planos de cubierta sin corregir.

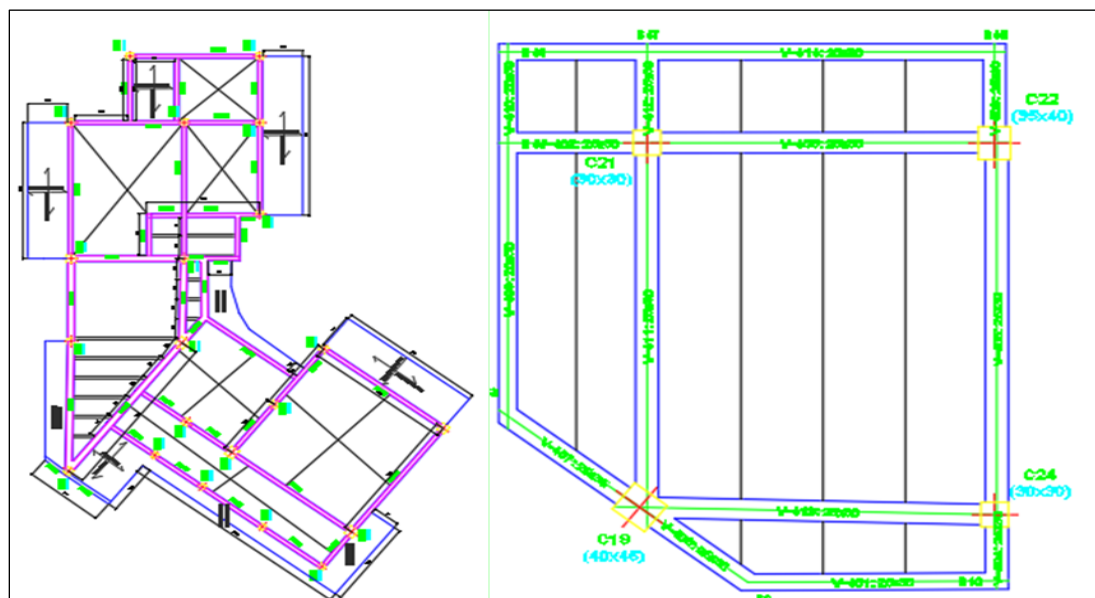
Figura 181. Planos de cubierta corregidos.
