APOYO TÉCNICO AL EQUIPO PROFESIONAL DE LA SECRETARIA DE VÍAS,
INFRAESTRUCTURA Y VIVIENDA DE LA ALCALDÍA MUNICIPAL DE OCAÑA, EN LA
SUPERVISIÓN, CONTROL Y VIGILANCIA DE EJECUCIÓN DEL PROYECTO DE
PAVIMENTACIÓN DE LOS BARRIOS BRISAS DEL POLACO Y TEJARITO, Y OBRAS
ADICIONALES DE MANTENIMIENTO Y CONSTRUCCIÓN EN SECTORES
PRIORIZADOS.

Trabajo de grado bajo modalidad de pasantías para obtener el título de Ingeniera Civil

Septiembre de 2018

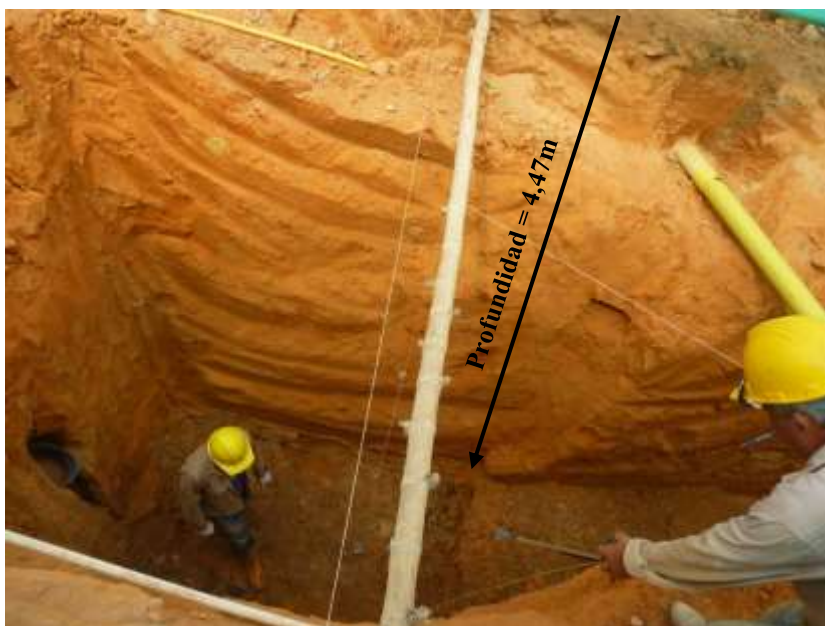
Figura 10. *Preparación de terreno para solado de pozo alcantarillado Brisas del Polaco*

Nota: En la imagen anterior se puede observar que el trabajador cuenta solo con casco de protección. La excavación no tiene entibados ni apuntalamientos; el trabajador no posee protección respiratoria, ni arnés de seguridad en caso de emergencia; tampoco existe escalera o cuerda para facilitar su salida. Fuente: Autora del proyecto, 2018.

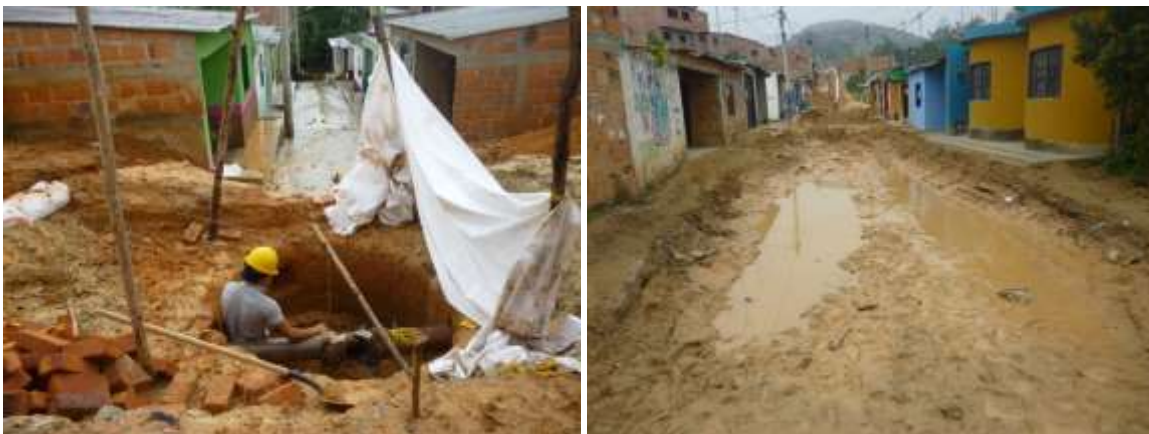
Figura 11. *Condiciones climáticas de lluvia durante excavación alcantarillado Brisas del Polaco.*

Durante la actividad de excavación se presentó constantemente, lluvias fuertes. Condición que dificultó y retrasó en gran medida la tarea, ya que la exposición del terreno a dichas circunstancias, obligó al personal a repetir excavación y limpieza de la misma en muchas ocasiones. (Ver figura 11)

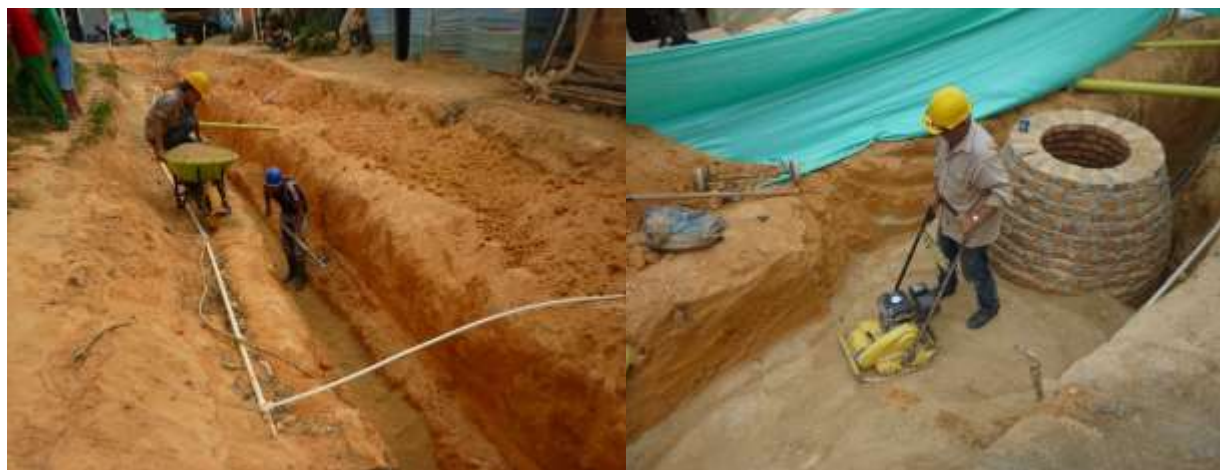
Figura 13. *Relleno con material seleccionado.*

ITEM 1.4. RELLENO CON MATERIAL SELECCIONADO. El material utilizado para esta actividad fue tipo receba bien gradada, sin embargo no conto con certificación técnica. La compactación se realizó con la ayuda de vibro compactador manual tipo rana, por capas de aproximadamente 30cm de espesor. La primera capa de relleno fue compactado con pisón manual, para evitar daños a la tubería y alteraciones en las cotas y niveles (ver figura 13).

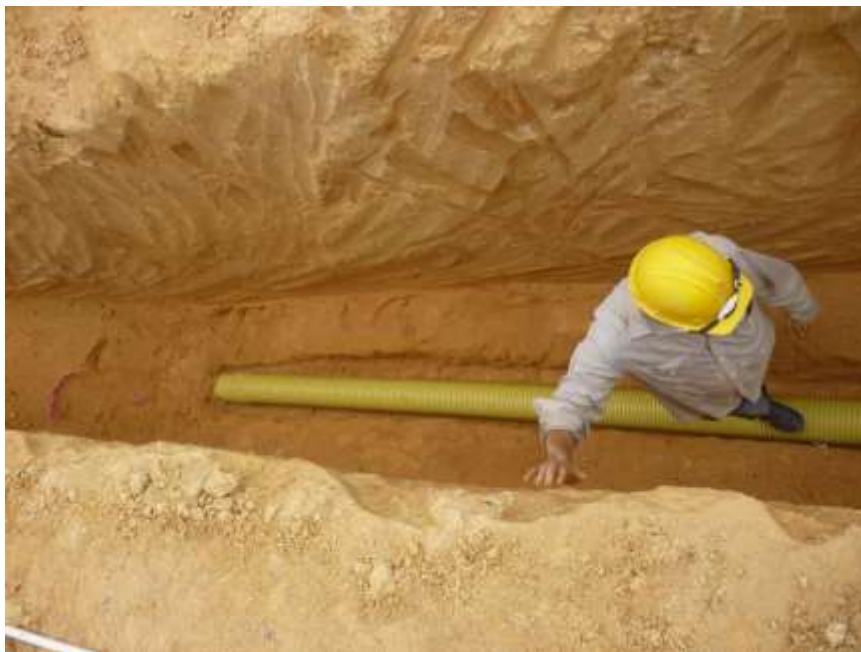
Figura 15. *Colchón para tubería alcantarillado Brisas del Polaco.*

ITEM 1.6. SUMINISTRO E INSTALACION DE COLCHON DE ARENA. Este ítem no cumplió con la especificación correspondiente, ya que el material utilizado fue el mismo material de relleno (figura 15); sin embargo esta actividad conto el visto bueno de la supervisión del contrato.

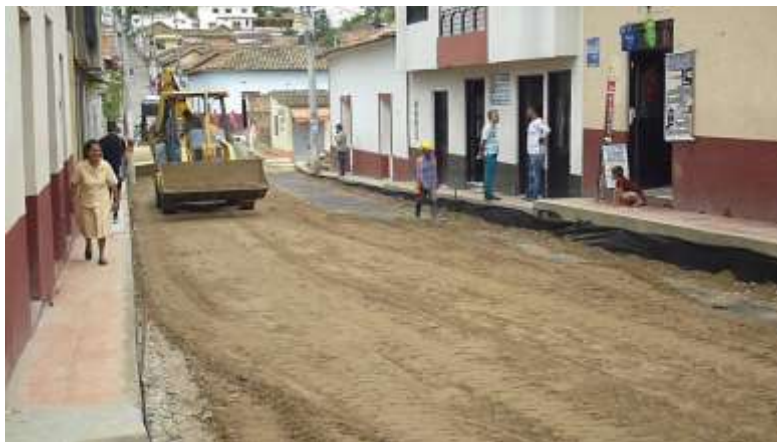
Figura 73. Base granular tramo 2, Tejarito.

ITEM 2.4. INSTALACIÓN DE BASE GRANULAR. Durante la instalación de la base granular (figura 73) en esta longitud se presentó lluvias fuertes, lo que ocasiono una saturación de la base y esto a su vez hizo que permaneciera expuesta varias semanas. La decisión de dejarla en estas circunstancias se justificó por la dirección de obra, aparentemente con el hecho de que es debido el secado en condiciones ambientales para posteriormente reiniciar los trabajos. Sin embargo y en discusión con la supervisión, el tiempo de aireación para el material se extendió más de lo debido, lo que ocasiono daños al material (figura 74) y retraso en labores de terminación del pavimento en este tramo.

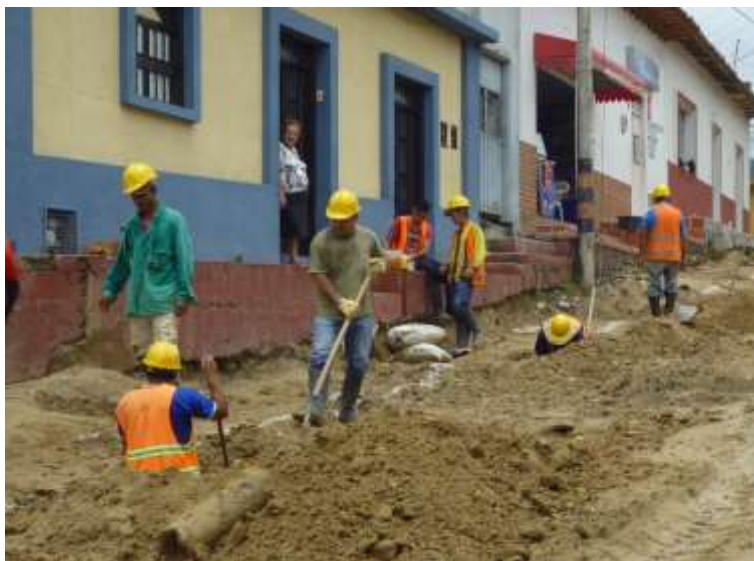
Figura 91. *Excavación manual, acueducto Tejarito.*

ITEM 5.2. EXCAVACIÓN MANUAL SIN CLASIFICAR. Esta excavación se llevó a cabo con dimensiones aproximadas de 40 cm de ancho por 90 cm de profundidad en la mayoría de la longitud, teniendo en cuenta la instalación de la tubería de red principal para estos tramos (figura 91). En algunos días de trabajo se presentó dificultad con las condiciones climáticas, por lo que se tuvo que realizar nuevamente la actividad, adicionando limpieza de zanjas en el tramo 4. Por otra parte se presentó en repetidas ocasiones daños en la tubería debido a la acción manual de excavación (figura 92); estas situaciones fueron controladas mediante el uso de llaves provisionales que impidieron el paso del agua en algunas horas de la jornada. La inversión de repuestos para estos daños, fueron considerados como imprevistos dentro del contrato.
