**DIAGNÓSTICO DEL ESTADO ACTUAL Y EVALUACIÓN DEL
COMPORTAMIENTO HIDRÁULICO DEL CANAL REVESTIDO DEL RIO
CHIQUITO DESDE LA CRA 14 BARRIO EL PALOMAR HASTA LA CRA 27
BARRIO TOTUMALITO EN LA CIUDAD DE OCAÑA NORTE DE
SANTANDER**

TRABAJO DE GRADO PARA OPTAR EL TÍTULO DE INGENIERO CIVIL

UNIVERSIDAD FRANCISCO DE PAULA SANTANDER OCAÑA

JULIO DE 2016

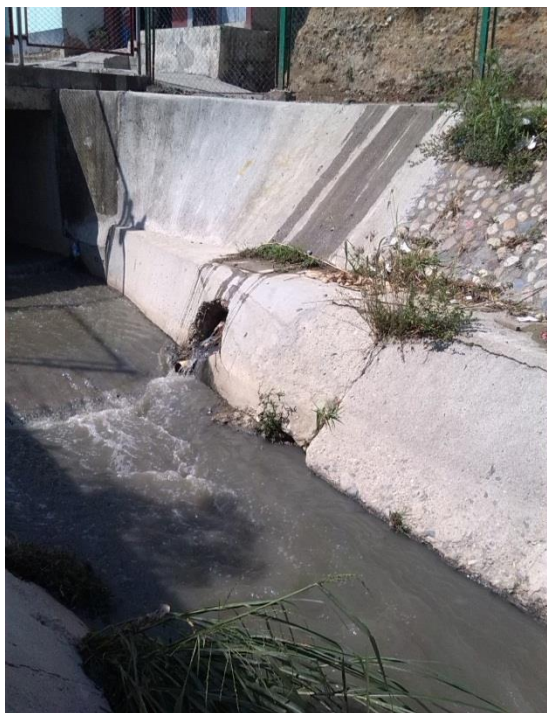
Los daños encontrados a lo largo de este tramo, tienen mayor incidencia en el margen izquierdo, siendo este el más afectado de este sector del canal (Ver figuras 3, 4, 5 y 6), en el recorrido también se encontró que en la curva que inicia al finalizar este tramo se presenta sedimentación de partículas transportadas por el agua que conduce el canal.

Figura 3. Desgaste revestimiento, vegetación, conexión errada.

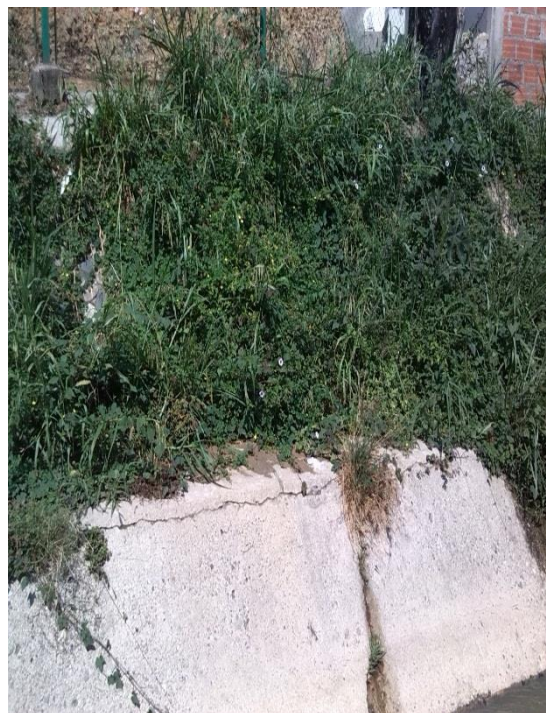
Figura 4. Vegetación, deficiencia de las juntas.

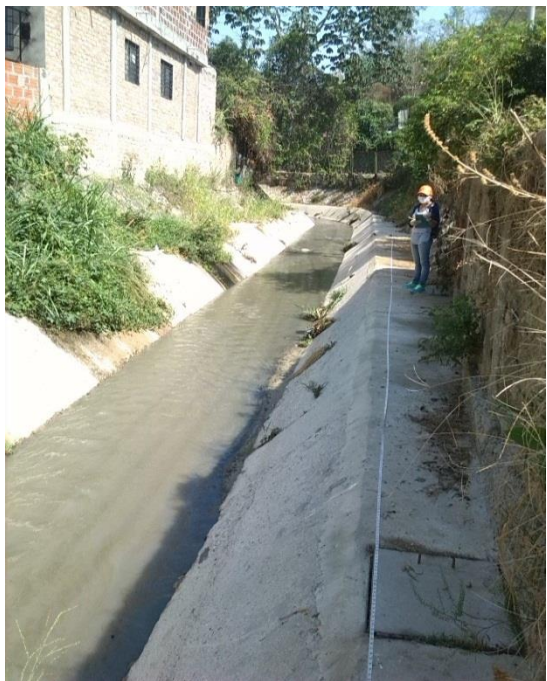
Figura 5. Desgaste de revestimiento, socavación, vegetación.

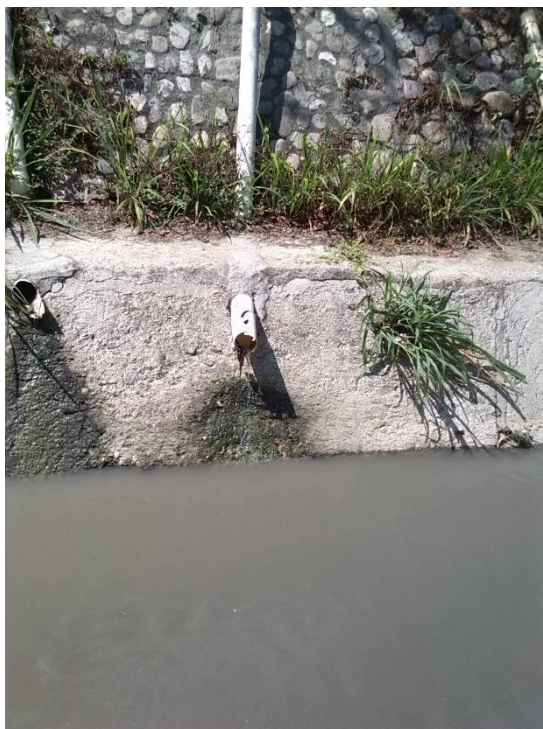
Los daños encontrados a lo largo de este tramo, tienen mayor incidencia en el margen izquierdo, siendo este el más afectado de este sector del canal (Ver figuras 7, 8 y 9), en el recorrido también se encontró que en las curvas presentes en el inicio y final del tramo presenta sedimentación de partículas transportadas por las aguas que conduce el canal.

Figura 7. Conexión domiciliaria, vegetación, desgaste del revestimiento.

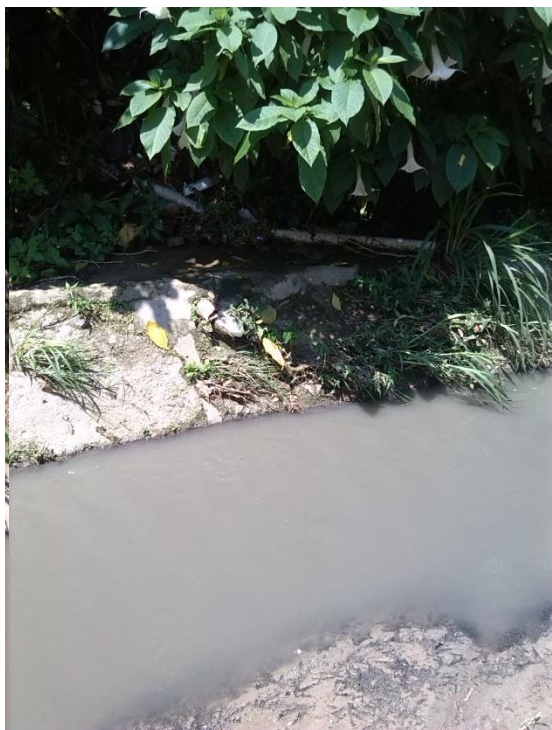
partículas transportadas por el agua y lodos, también se encuentran obstrucciones que corresponden al material de revestimiento perdido.

Figura 10. Perdida de la estructura, vegetación.

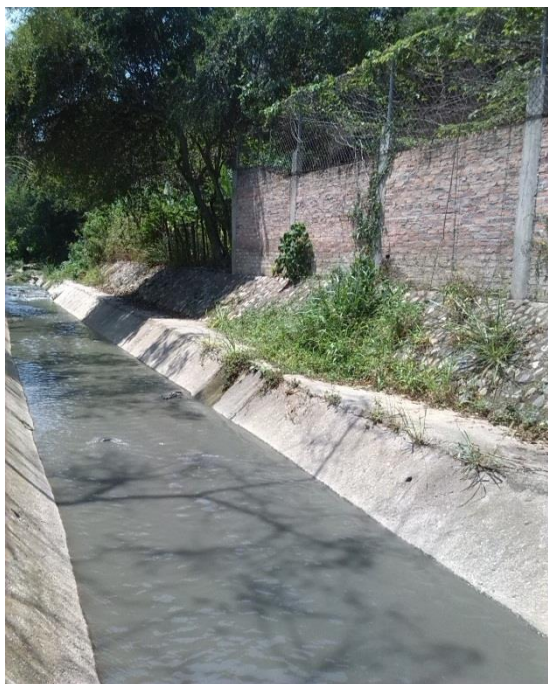
Los daños encontrados a lo largo de este tramo, se pueden observar en las figuras 14, 15, 16 y 17, en el recorrido se encontró obstrucciones que corresponden al material de revestimiento perdido en el tramo anterior, además de daños como desgaste y presencia de vegetación entre las juntas de las losas.

Figura 14. Vegetación margen izquierdo, desgaste en juntas margen izquierdo.

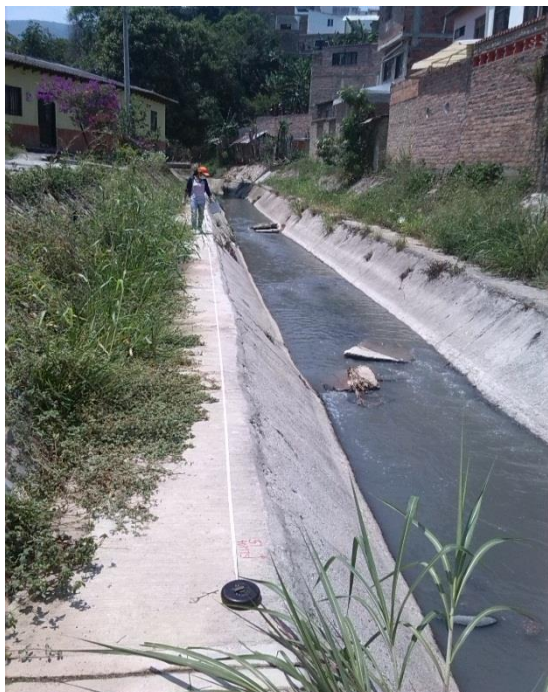
Los daños encontrados a lo largo de este tramo, se pueden observar en las figuras 18, 19, 20 y 21, en el recorrido se encontró obstrucciones que corresponden al material de revestimiento perdido en el tercer tramo, además de daños como desgaste, y presencia de vegetación entre las juntas de las losas.

Figura 18. Vegetación, obstrucción en el canal.

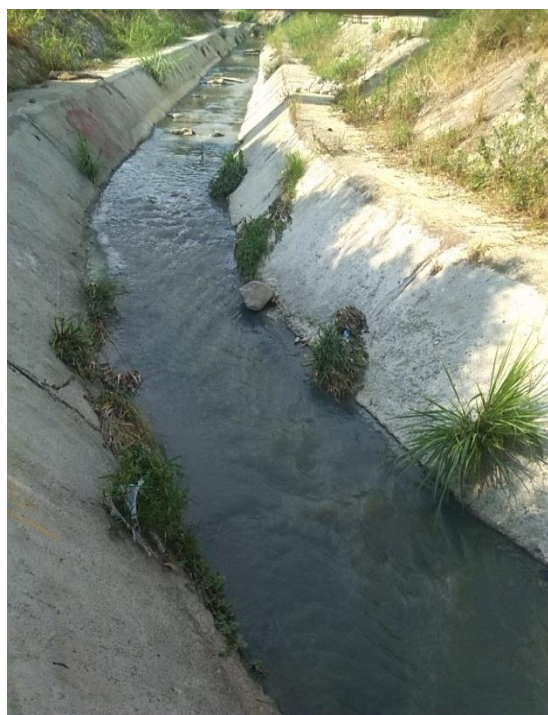
Figura 20. Desgaste del revestimiento, vegetación, grietas.

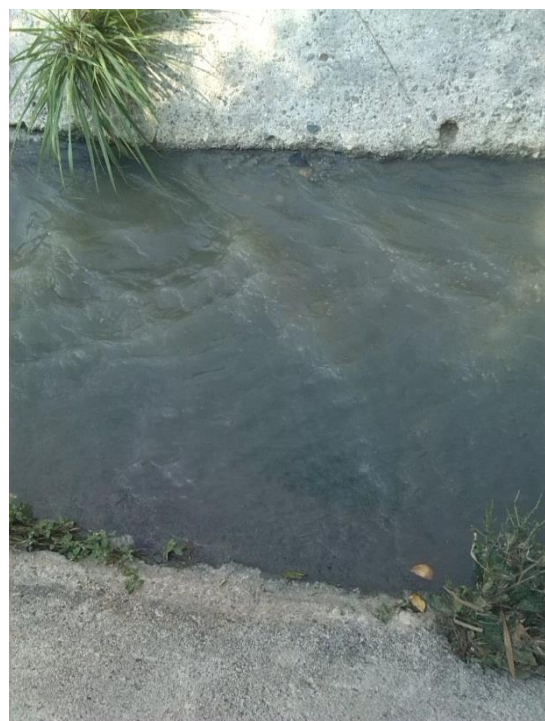
Figura 21. Vegetación, Desgaste de revestimiento Socavación.

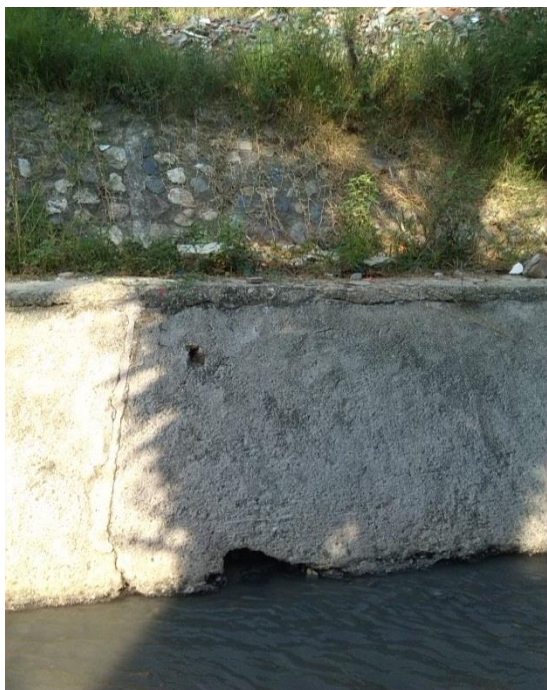
Los daños encontrados a lo largo de este tramo, se pueden observar en las figuras 22, 23, 24 y 25 en el recorrido se encontró obstrucciones que corresponden al material de revestimiento perdido en el tercer tramo, además de daños como deficiencia y presencia de vegetación entre las juntas de las losas.

Figura 22. Socavación entre B y T1, desgaste de revestimiento, vegetación.

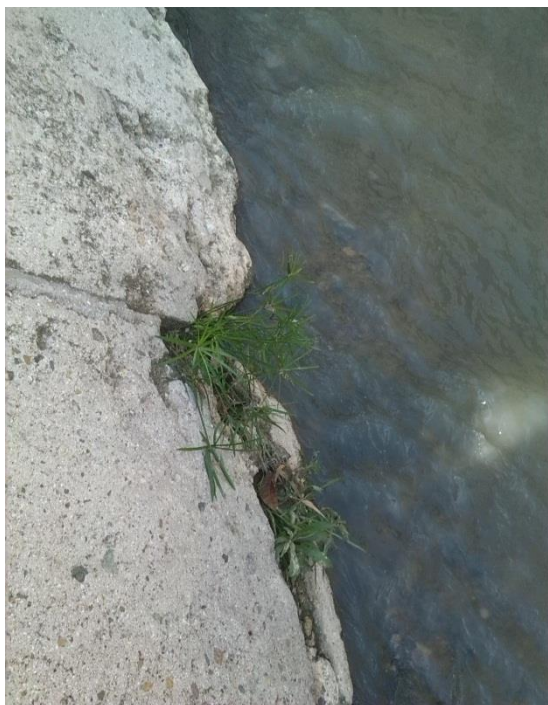
Los daños encontrados a lo largo de este tramo, se pueden observar en las figuras 26, 27, 28 y 29, en el recorrido se encontró obstrucciones que corresponden al material de revestimiento perdido en el tercer tramo, además de daños como deficiencia y desplazamiento de juntas, presencia de vegetación entre las juntas de las losas.

Figura 26. Socavación de talud, desgaste de revestimiento.

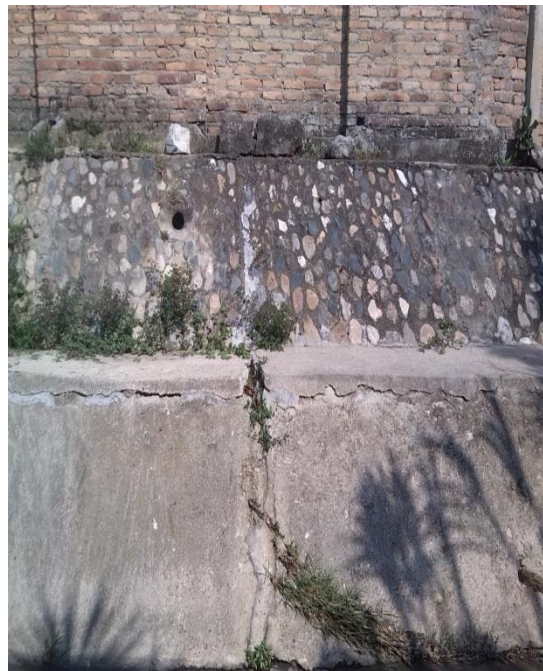
Figura 29. Deficiencia de las juntas, desgaste el revestimiento, socavación.

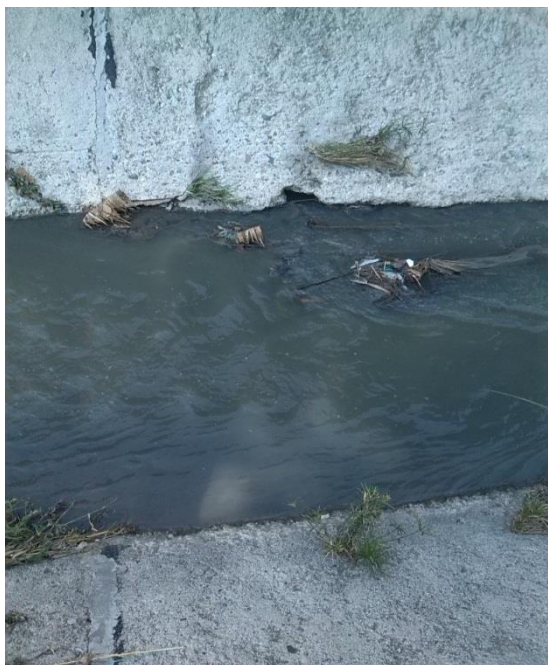
Los daños encontrados a lo largo de este tramo, se pueden observar en las figuras 30, 31, 32 y 33 en el recorrido se encontró obstrucciones que corresponden al material de revestimiento perdido en el tercer tramo y basura en el margen izquierdo del canal, además de daños como deficiencia, desplazamiento de juntas y presencia de vegetación entre las juntas de las losas.

Figura 30. Socavación, desgaste del Revestimiento.

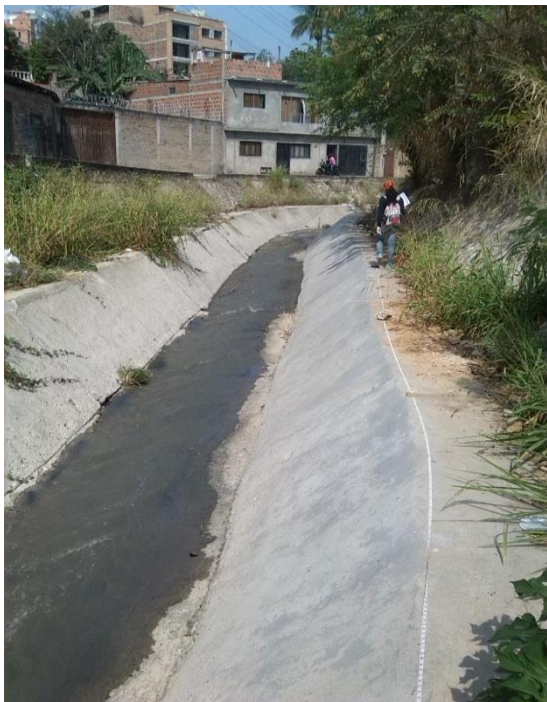
Los daños encontrados a lo largo de este tramo, se pueden observar en las figuras 34, 35, 36 y 37, en el recorrido se encontró obstrucciones que corresponden a material arcilloso y roca provenientes de un derrumbe del talud, y basura en el margen izquierdo del canal, además de daños como desgaste y presencia de vegetación entre las juntas de las losas. Es importante mencionar que el margen derecho de este tramo se encuentra en óptimas condiciones, mientras el margen izquierdo presenta mayor deterioro por socavación.

Figura 34. Socavación en las juntas margen izquierdo, vegetación ambos márgenes.

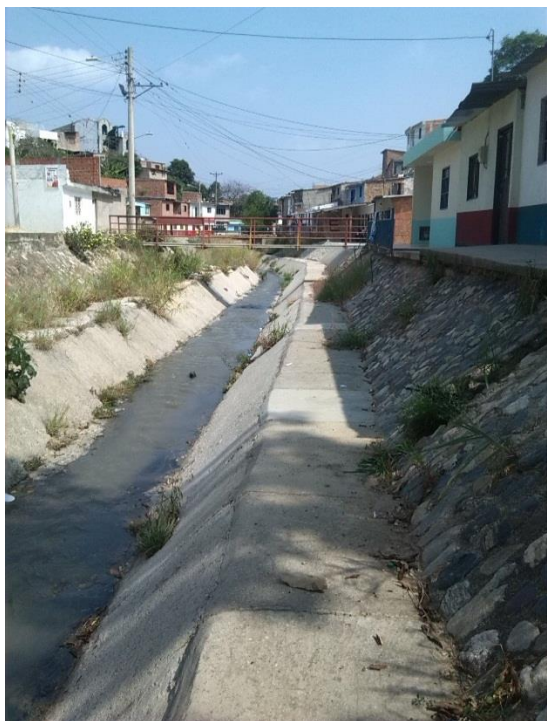
Los daños encontrados a lo largo de este tramo, se pueden observar en las fotografías 38, 39, y 40 en el recorrido se encontró una discontinuidad en T2 del margen derecho, y basura en el margen izquierdo del canal, además de daños como deficiencia y presencia de vegetación entre las juntas de las losas. Es importante mencionar que a lo largo del margen derecho se encuentran viviendas aledañas al canal.

Figura 38. Desgaste del revestimiento

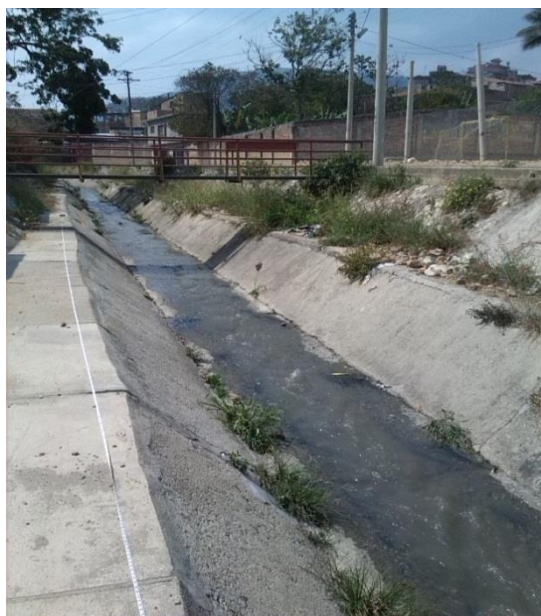
Figura 40. Fractura y asentamiento de la base, vegetación y basuras.

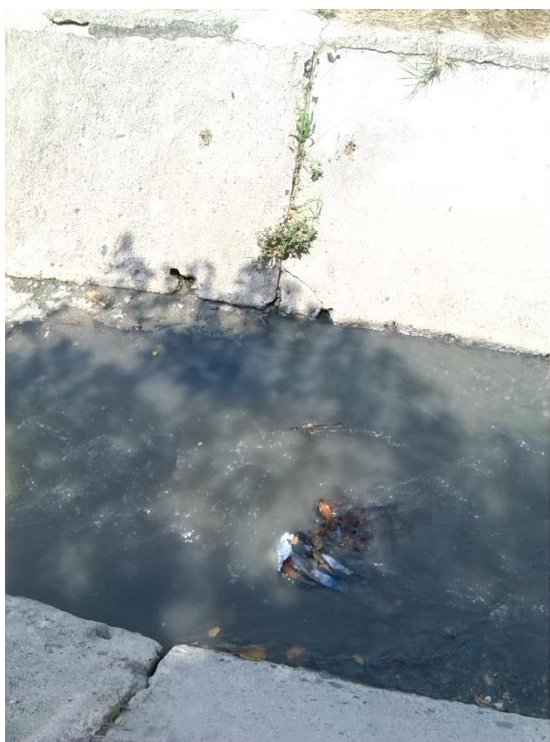
Los daños encontrados a lo largo de este tramo, se pueden observar en las figuras 41 y 42 en el recorrido se encontró daños por socavación en las juntas del canal, además de daños como desgaste y presencia de vegetación entre las juntas de las losas. Es importante mencionar que a lo largo del margen derecho se encuentran alledañas al canal.

Figura 41. Socavación ambos
Márgenes y deficiencia en juntas

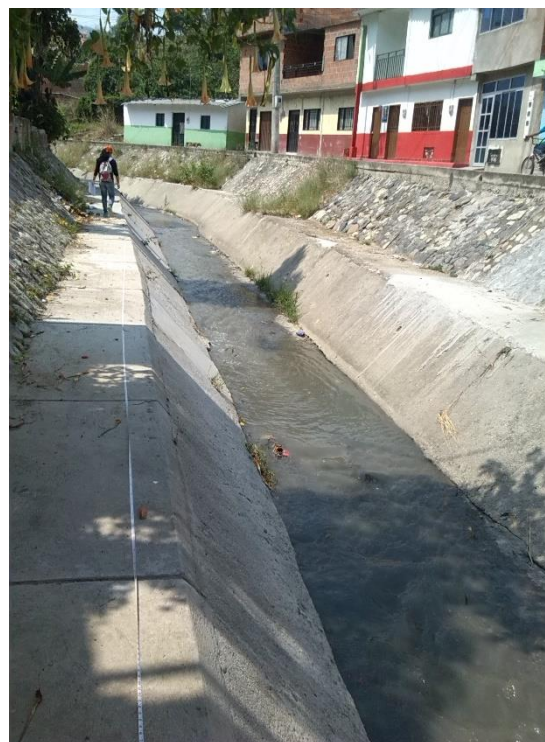
Figura 42. Erosión en el
revestimiento, poca vegetación.

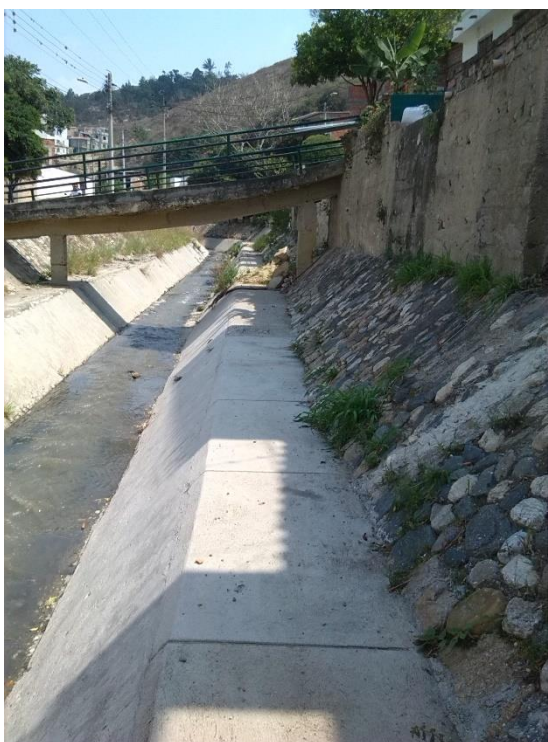
Los daños encontrados a lo largo de este tramo, se pueden observar en las figuras 43 y 44 en el recorrido se encontró daños como agrietamientos del canal, también por socavación en las juntas del canal, erosión y presencia de vegetación entre las juntas de las losas. Es importante mencionar que a lo largo del margen derecho se encuentran viviendas aledañas al canal

Figura 43. Revestimiento en buen estado del margen derecho.

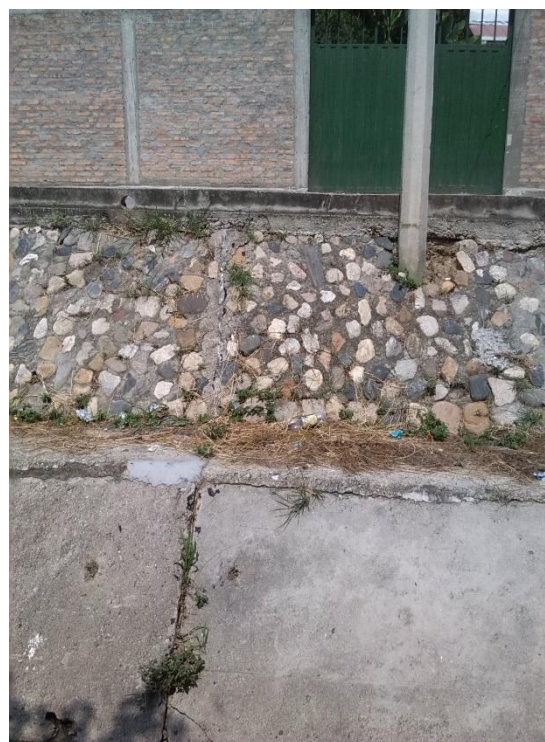
Figura 44. Daño e invasión del talud T2

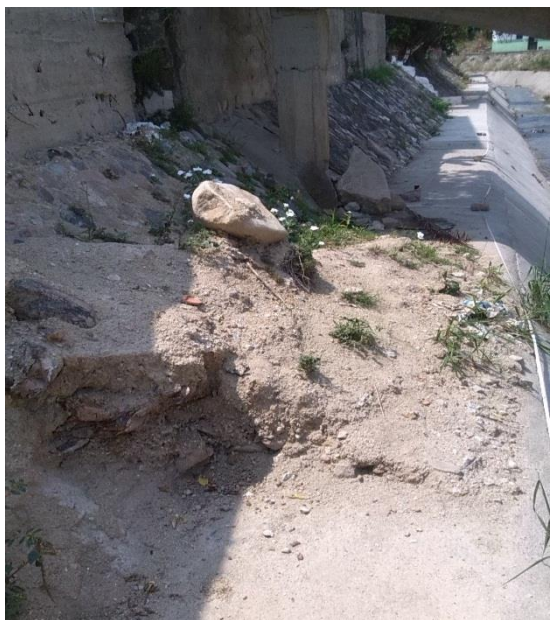
Los daños encontrados a lo largo de este tramo, se pueden observar en las figuras 45, 46 y 47 en el recorrido se encontró daños como socavación en las juntas del canal, desgaste, fracturas y asentamientos en la base del canal y presencia de vegetación entre las juntas de las losas.

Figura 45. Obstrucción

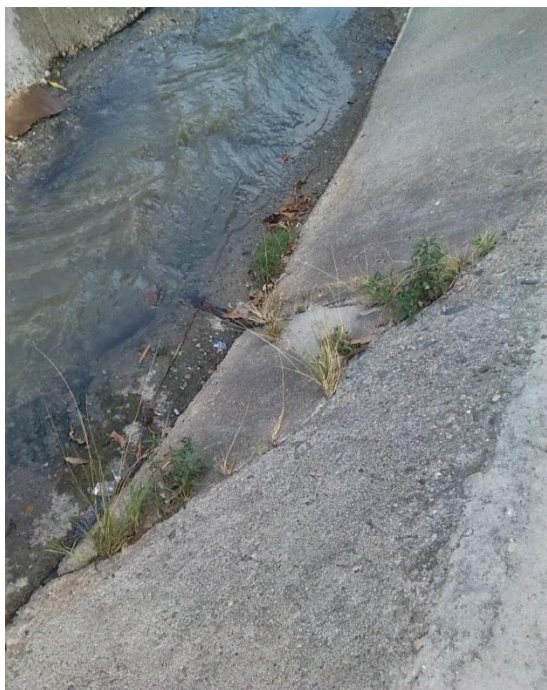
Los daños encontrados a lo largo de este tramo, se pueden observar en las figuras 48, 49, 50 y 51 en el recorrido se encontraron daños como socavación en las juntas del canal, desgaste, fracturas y asentamientos en la base del canal y presencia de vegetación entre las juntas de las losas. Es importante mencionar que la presencia del puente peatonal existente reduce la sección hidráulica del canal. (Ver figura 49).

Figura 48. Agrietamiento en losa, desgaste de revestimiento y asentamiento en la base.

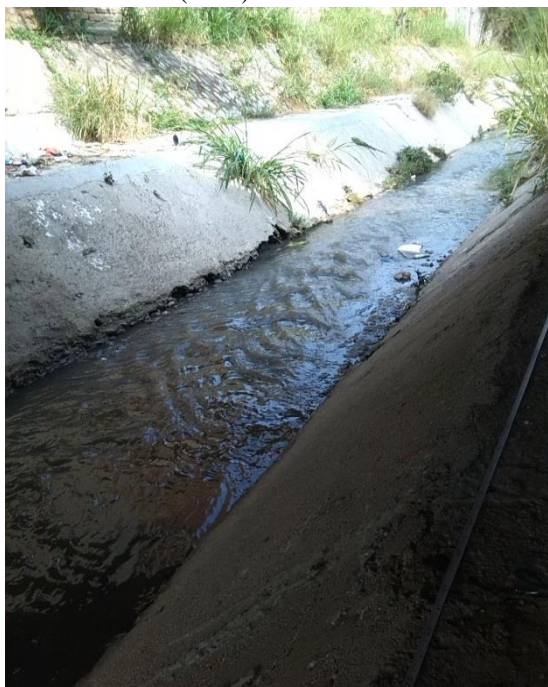
Figura 50. Socavación y desgaste ambos márgenes.

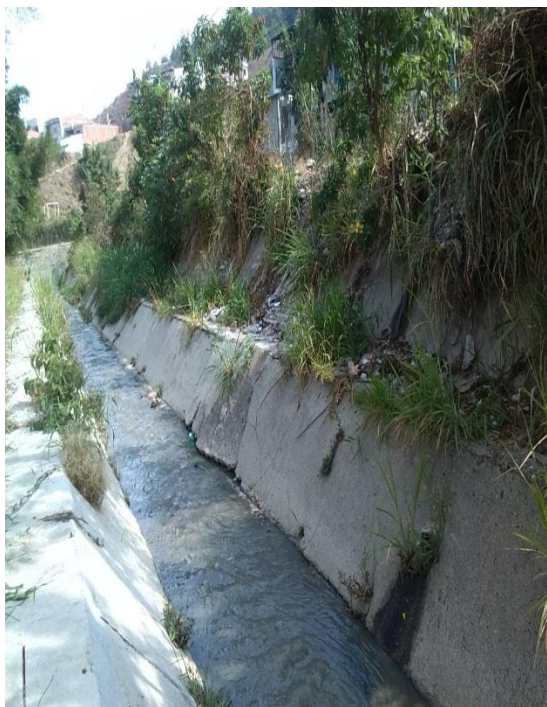
Los daños encontrados a lo largo de este tramo, se pueden observar en las figuras 52, 53, 54 y 55 en el recorrido se encontró daños como socavación en las juntas del canal, conexiones domiciliarias, excesiva presencia de basuras, erosión en la base y paredes del canal y presencia de vegetación en ambos márgenes del canal.

Figura 52. Exceso de vegetación y basura del margen derecho.

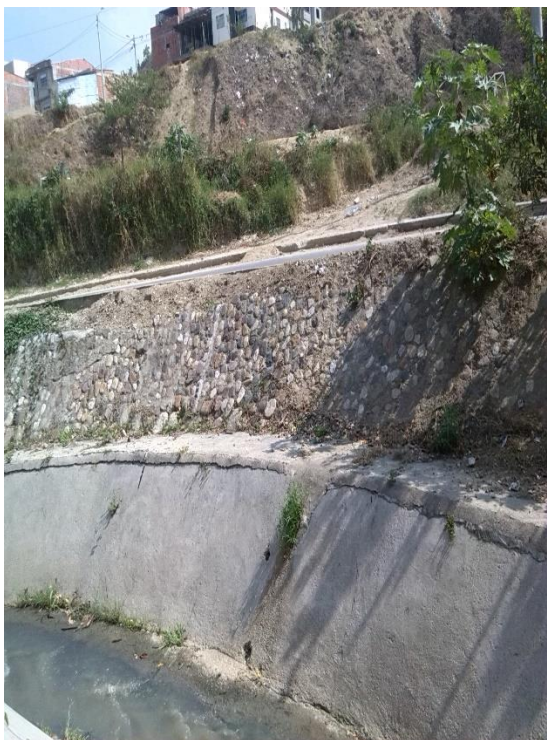
Los daños encontrados a lo largo de este tramo, se pueden observar en las figuras 56, 57, 58 y 59 en el recorrido se encontró daños como socavación en las juntas del T1 y la base, desgaste de revestimiento, conexiones domiciliarias, residuos sólidos, densa capa de vegetación, y también se apreció la pérdida progresiva del revestimiento del T2 del margen derecho en el tramo.

Figura 56. Deficiencia en juntas.

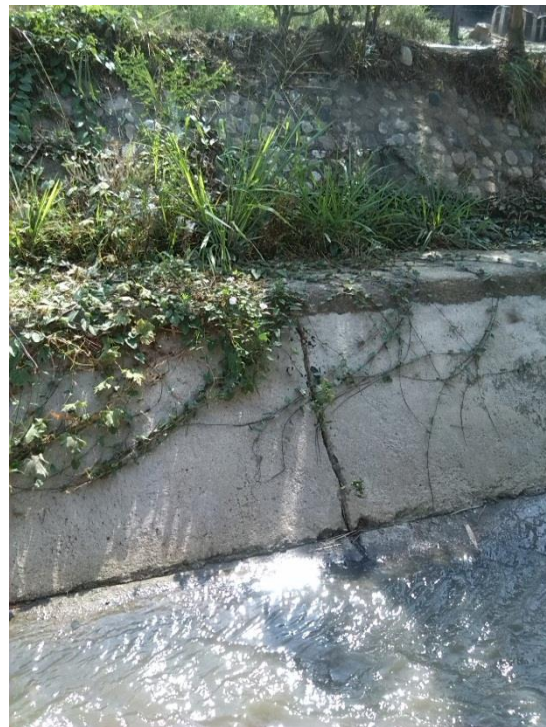
Figura 57. Desgaste y pérdida del sello en juntas, vegetación.

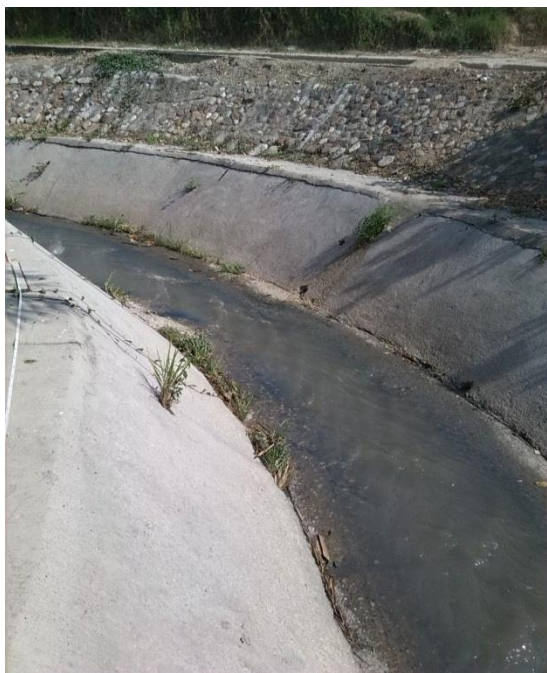
Figura 58. Deficiencia en juntas y revestimiento.

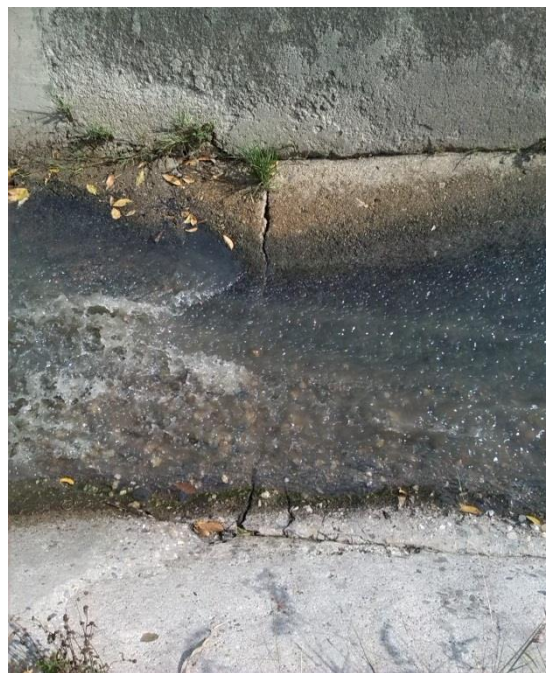
Figura 59. Asentamiento y desgaste de la base.

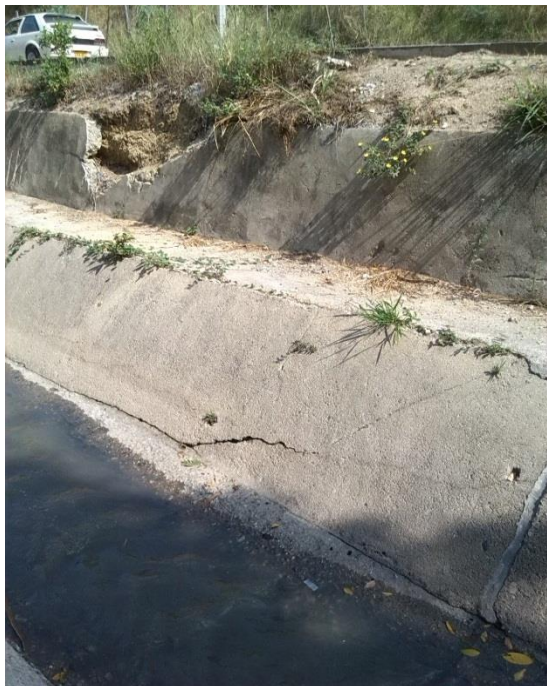
Los daños encontrados a lo largo de este tramo, se pueden observar en las figuras 60, 61, 62 y 63 en el recorrido se encontró daños como agrietamientos, socavación en las juntas del T1 y la base, desgaste de revestimiento de las paredes y la base del canal, ruptura del revestimiento del T2 en el margen derecho, presencia de basura, densa capa de vegetación.

Figura 60. Grieta en losa del talud T1 margen derecho.

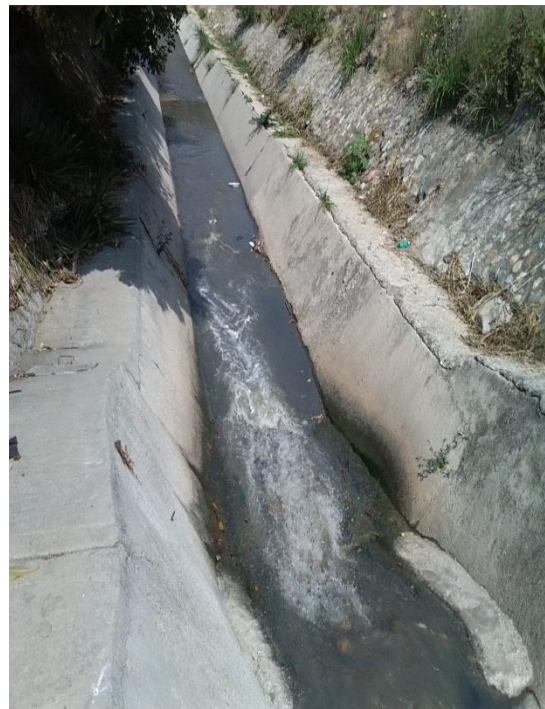
Figura 61. Perdida del sello en Juntas.

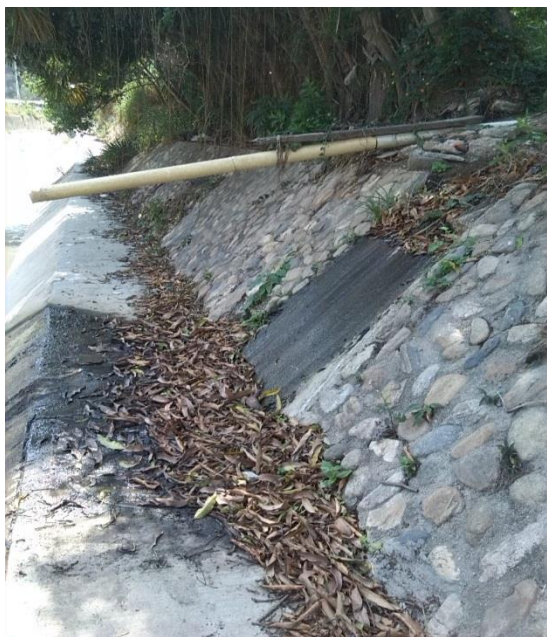
Los daños encontrados a lo largo de este tramo, se pueden observar en las figuras 64, 65, 66 y 67 en el recorrido se encontró daños como agrietamientos, socavación en las juntas del T1 y la base, desgaste de revestimiento de las paredes y la base del canal, conexiones domiciliarias y capa de vegetación en ambos márgenes.

Figura 64. Conexión domiciliarias margen izquierdo.

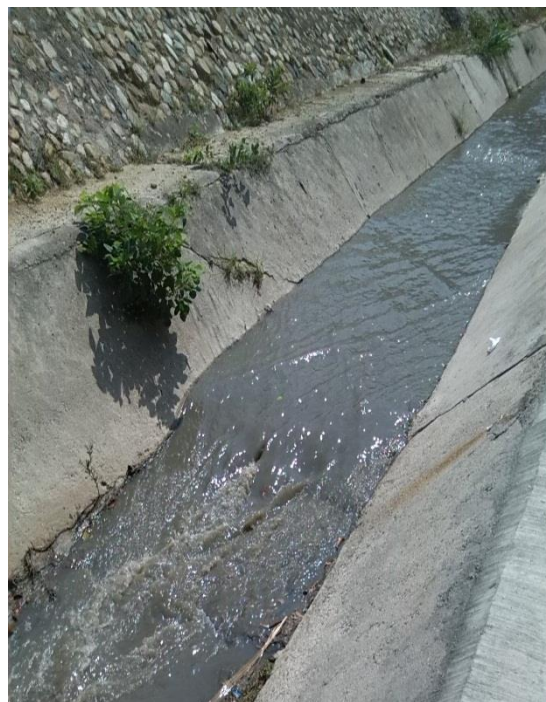
Figura 67. Desgaste de deficiencia revestimiento

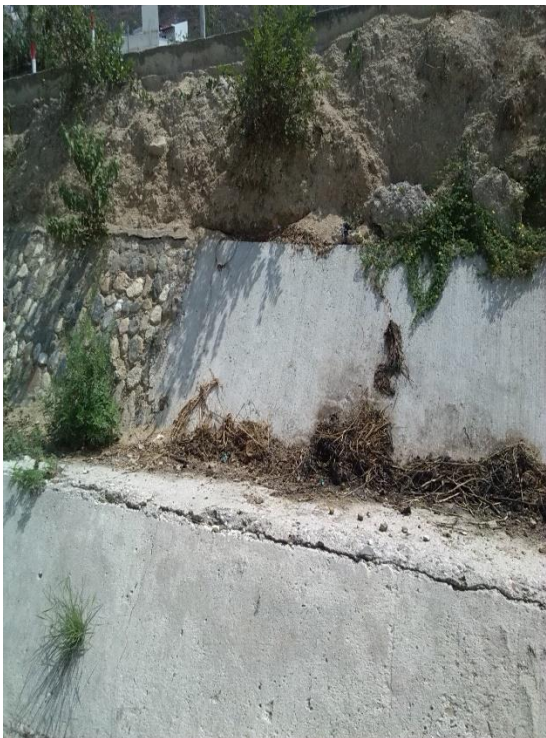
Figura 68. Deficiencia en juntas y pérdida del sello.

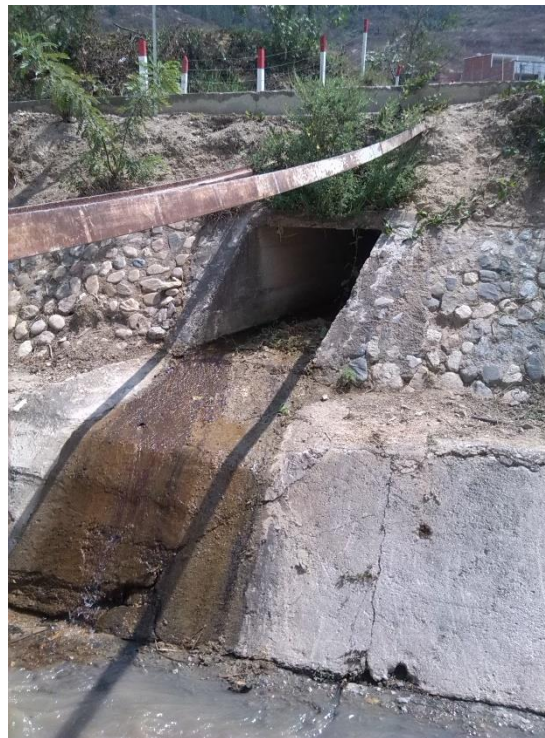
Figura 69. Estructura hidráulica tipo sumidero, agrietamiento y socavación.

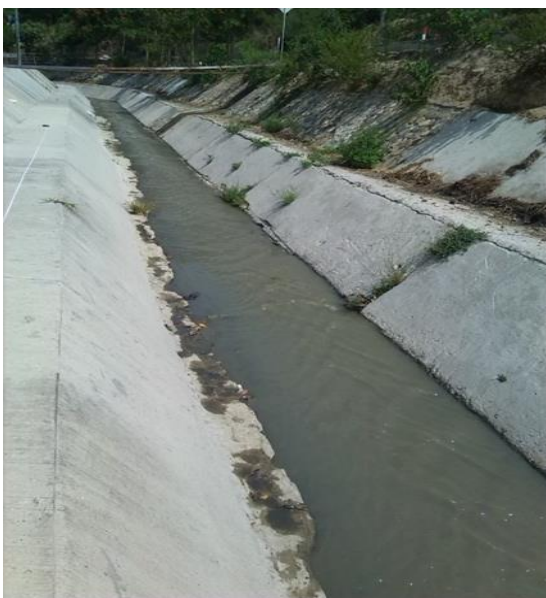
El margen izquierdo de este tramo fue intervenido por las obras del plan maestro de acueducto y alcantarillado de la ciudad de Ocaña. De ahí el buen estado de este margen (ver figura 70).

Figura 70. Margen izquierdo en buen estado, margen derecho con daños.

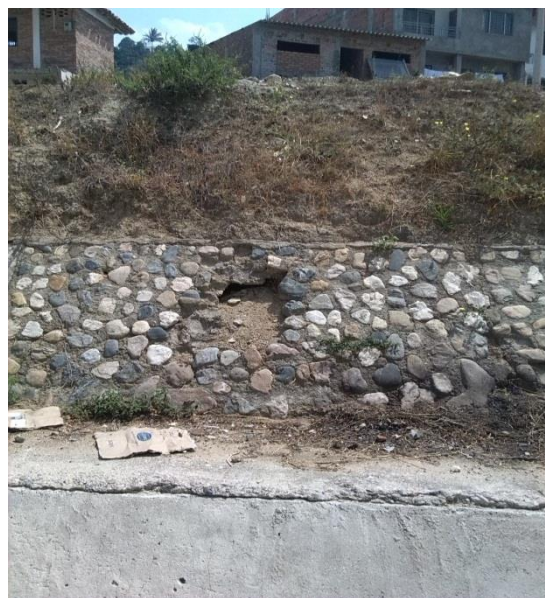
Figura 71. Ruptura del material de revestimiento de T2, deficiencia en juntas.

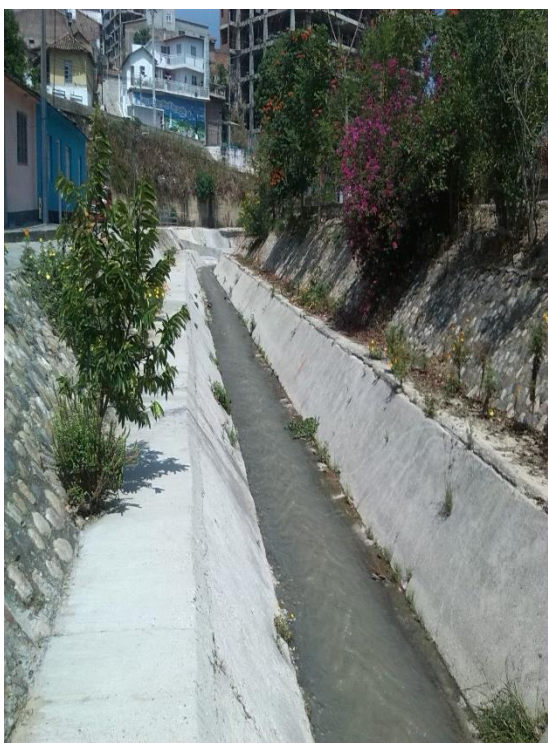
Los daños encontrados a lo largo de este tramo, se pueden observar en las figuras 72 y 73 en el recorrido se encontró daños como socavación en las juntas del T1 y la base, desgaste de revestimiento de las paredes y la base del canal, Cambio de revestimiento en el talud derecho del canal, conexiones domiciliarias y capa de vegetación en el margen derecho.

Figura 72. Buen estado de revestimiento del margen izquierdo

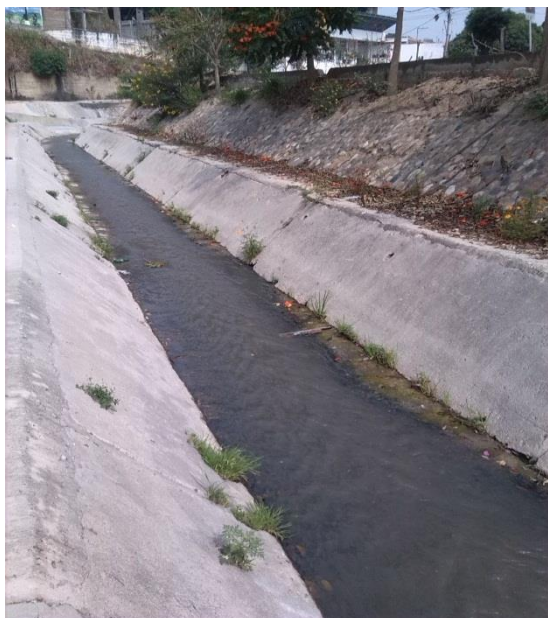
Los daños encontrados a lo largo de este tramo, se pueden observar en las figuras 74, 75 y 76 en el recorrido se encontró daños como socavación en las juntas del T1 y la base, desgaste de revestimiento de las paredes y la base del canal, y capa de vegetación en ambos márgenes.

Figura 74. Socavación entre la base y T1, margen izquierdo. Vegetación de ambos márgenes.

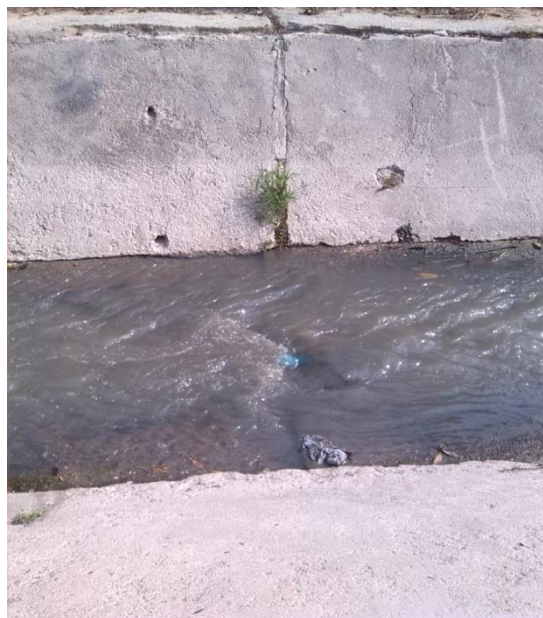
Figura 75. Asentamiento de la base agrietamientos de losas, separación de Juntas y socavación.

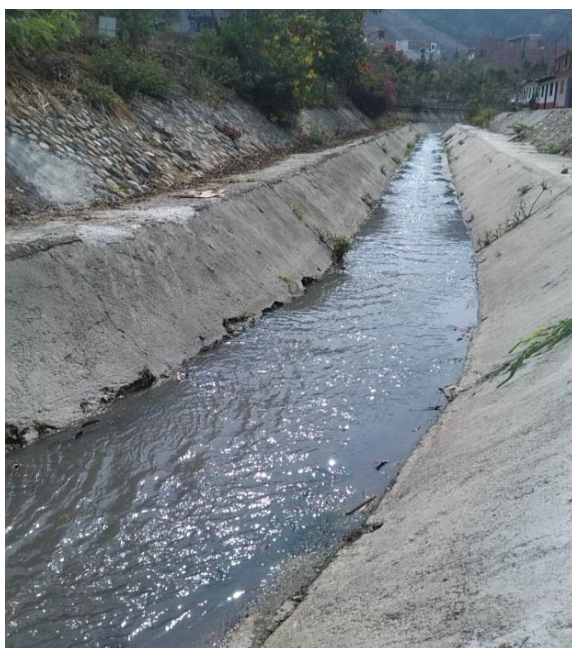
Figura 76. Socavación a lo largo del tramo.

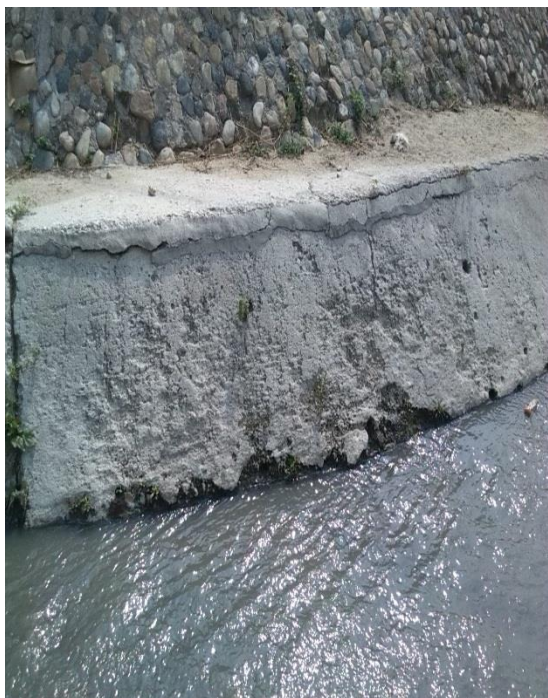
En el inicio de este tramo se encontró una estructura hidráulica. Los daños encontrados a lo largo de este tramo, se pueden observar en las figuras 77, 78, 79 y 80 en el recorrido se encontró daños como socavación en las juntas del T1 y la base, desgaste de revestimiento de las paredes y la base del canal, presencia de basura, y escasa presencia de vegetación, además del levantamiento de una de las losas de la base del canal.

Figura 77. Desgaste del material de revestimiento y socavación

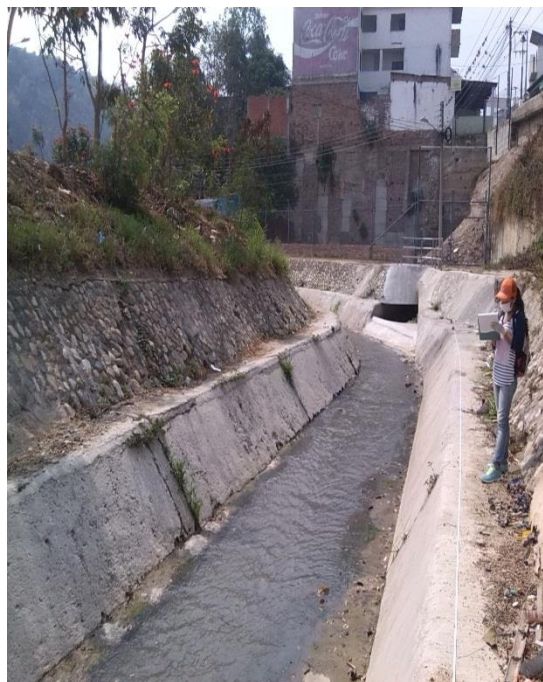
Figura 78. deterioro margen derecho.

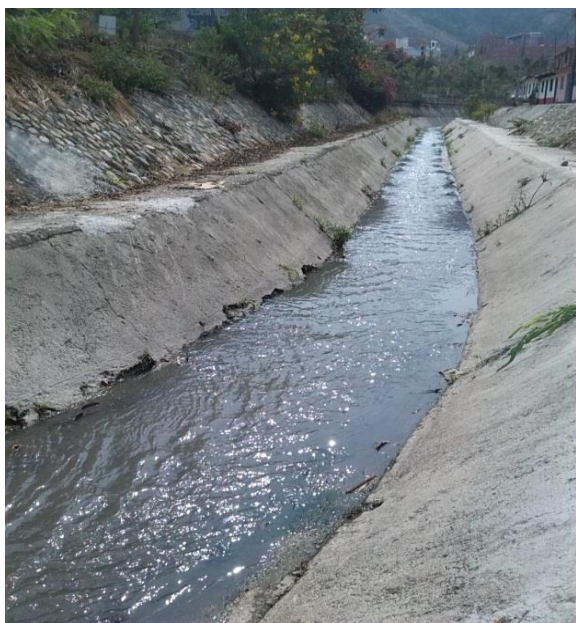
Figura 79. Se presentan dos tipos de revestimiento en sectores de este tramo en el talud T2.

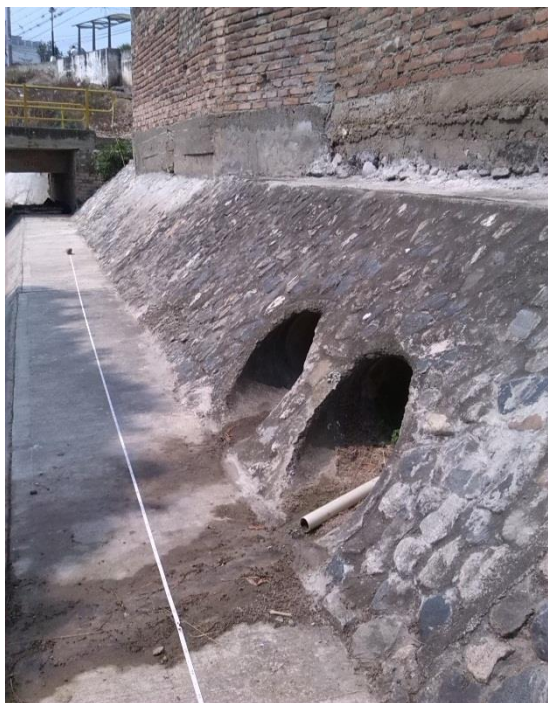
En el recorrido realizado por este tramo se puede asegurar que el mismo se encuentra en buenas condiciones, no sufre daños considerables, solo se encontró presencia de basura, conexiones domiciliarias, sedimentación y escasa vegetación. (ver figuras 81, 82 y 83).

Figura 81. Estructura hidráulica con perforación en T2 en el margen izquierdo.

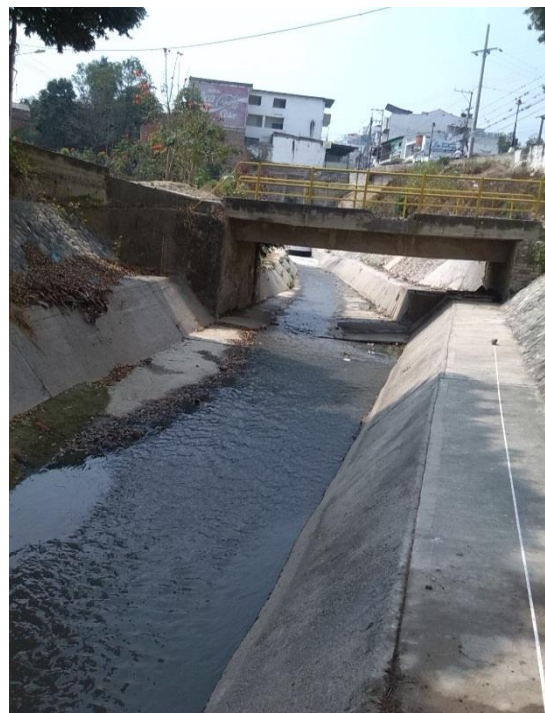
Figura 82. Sección de gran amplitud, solo daños de erosión de juntas.

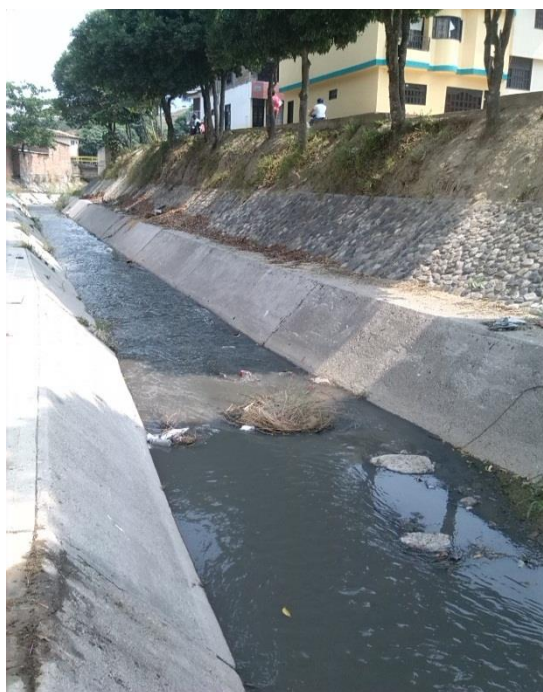
Figura 83. Basura y sedimentos.

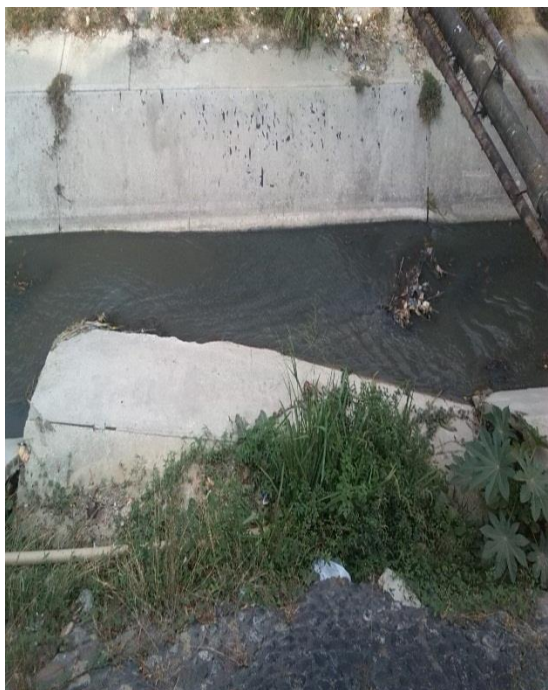
Los daños encontrados a lo largo de este tramo, se pueden observar en las figuras 84, 85, 86 y 87 en el recorrido se encontro daños como socavacion en las juntas del T1 y la base, presencia de basura, y capa de vegetacion entre las juntas de T1 y a lo largo de ambos margenes, ademas de la ruptura y perdia del revestimiento de T1 y T2 del margen derecho en la abscisa 1+183.3 y daño de fractura en la base en este mismo punto.

Figura 84.Desprendimiento de losa.

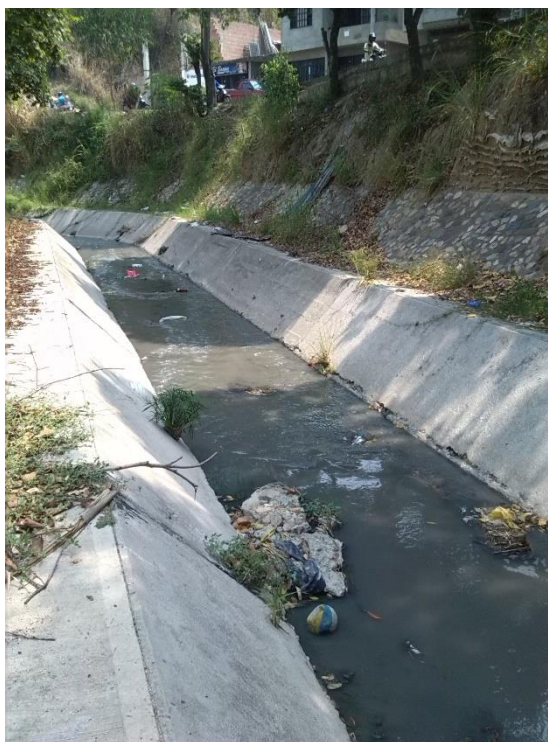
Figura 88.Obstrucción en el canal de material de concreto, sedimentos y basura.

El canal se encuentra en óptimas condiciones, se recomienda realizar intervención en lo que respecta al retiro de basuras y despejar la sección del canal invadida por la vegetación.

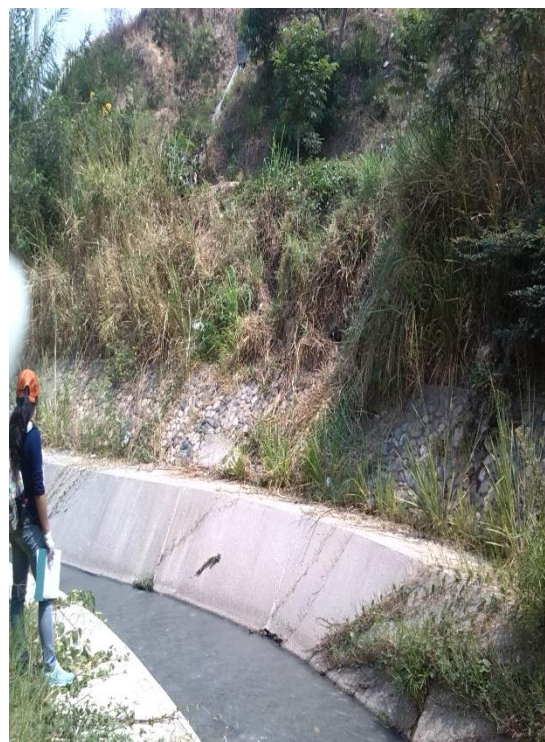
Figura 89.Socavación y deficiencia juntas, vegetación.

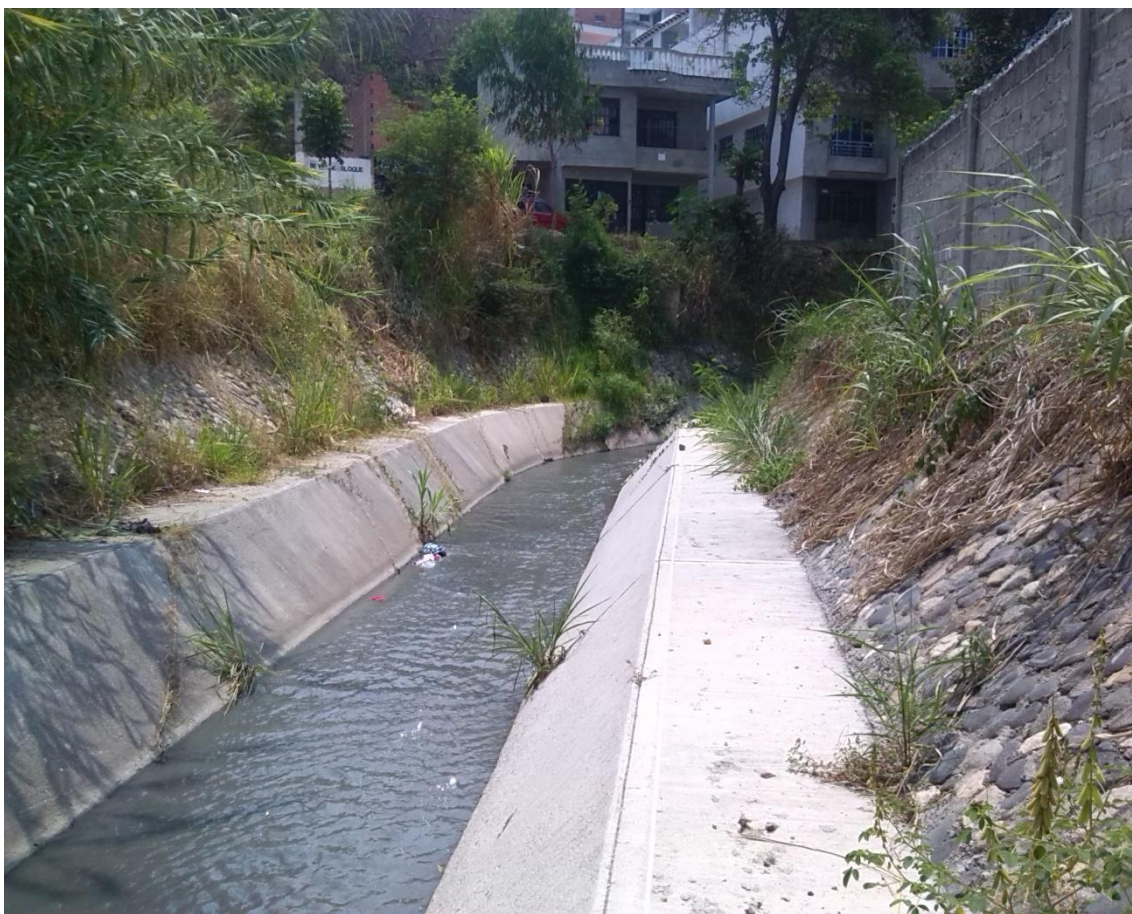
Figura 90. Vegetacion.
