**DIAGNÓSTICO DEL ESTADO ACTUAL Y EVALUACIÓN DEL
COMPORTAMIENTO HIDRÁULICO DEL CANAL REVESTIDO DEL RIO
CHIQUITO DESDE LA CRA 14 BARRIO EL PALOMAR HASTA LA CRA 27
BARRIO TOTUMALITO EN LA CIUDAD DE OCAÑA NORTE DE
SANTANDER**

TRABAJO DE GRADO PARA OPTAR EL TÍTULO DE INGENIERO CIVIL

UNIVERSIDAD FRANCISCO DE PAULA SANTANDER OCAÑA

JULIO DE 2016

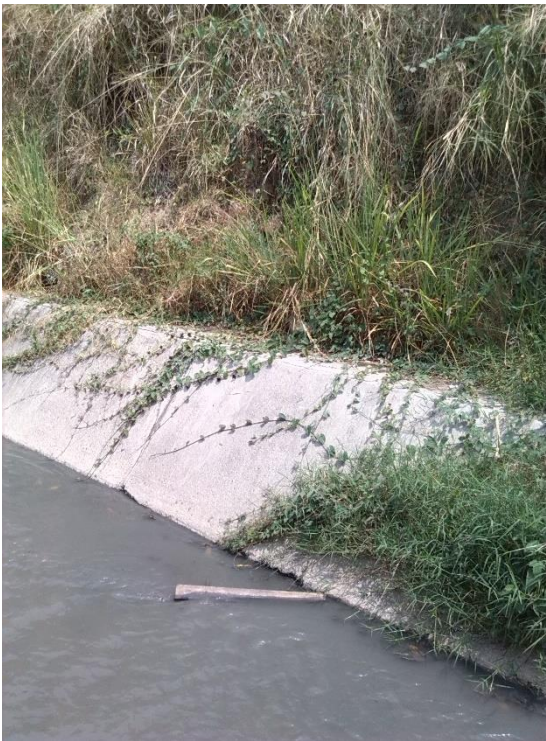
Figura 91. Se presenta separación en losas, socavación a lo largo del tramo.

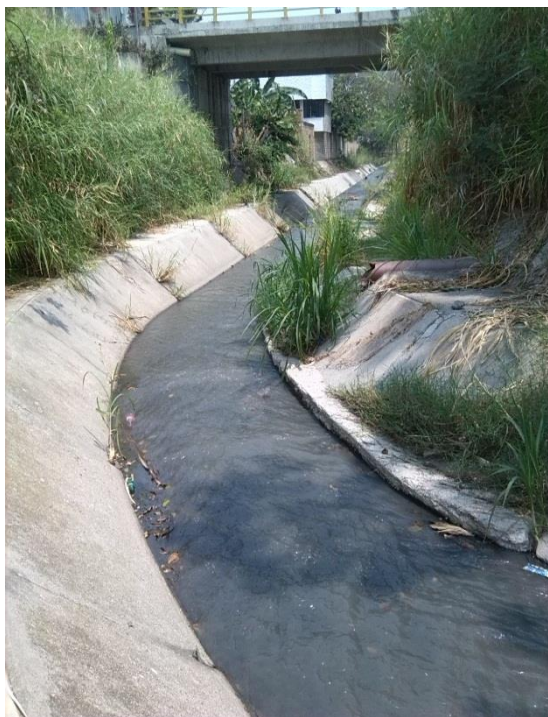
Figura 93. Vegetación densa en ambos márgenes, socavación en el margen derecho.

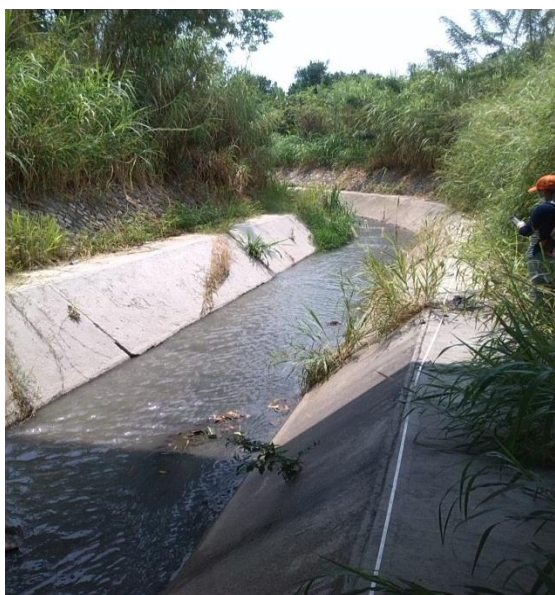
Figura 95. Basura y sedimentación en socavación y deficiencia en el sello de las juntas.

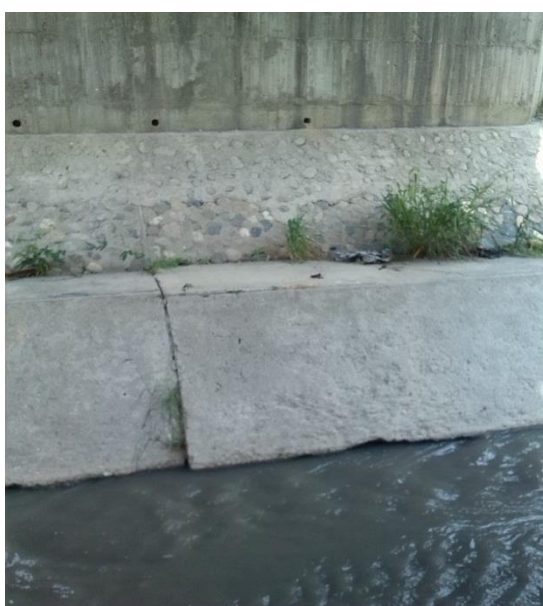
Figura 96. Separación en losa con presencia de erosión y socavación.

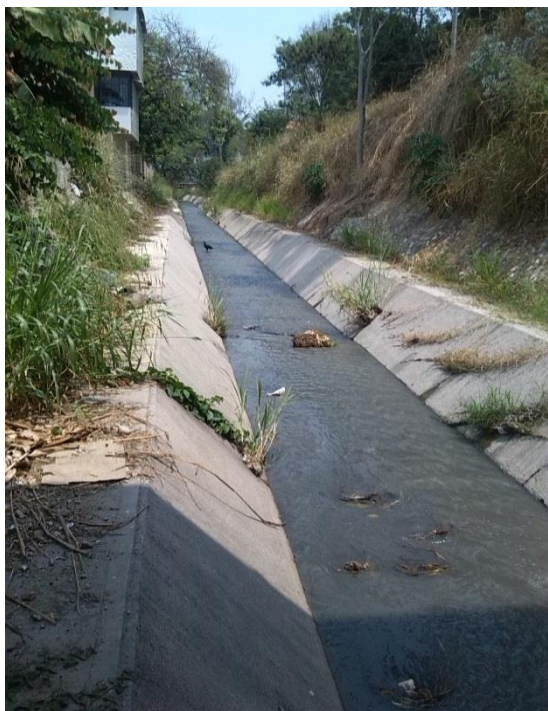
Figura 97. Basura y vegetación a lo largo del tramo.

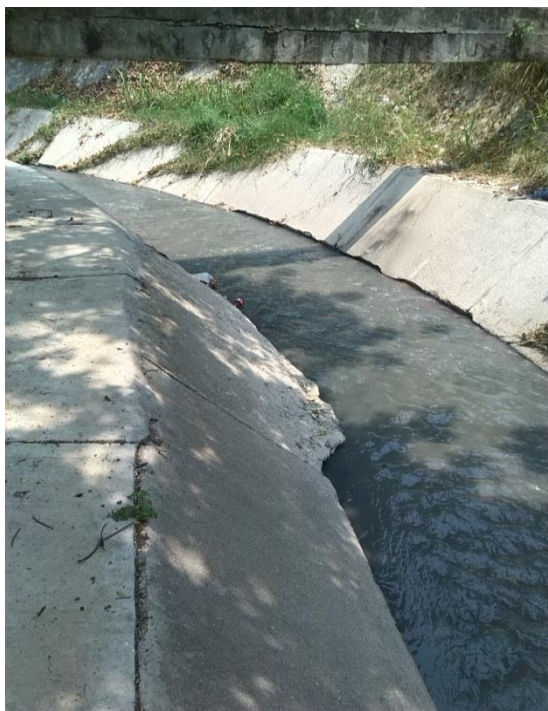
Figura 101. Abultamiento en el revestimiento de T1 del margen izquierdo.

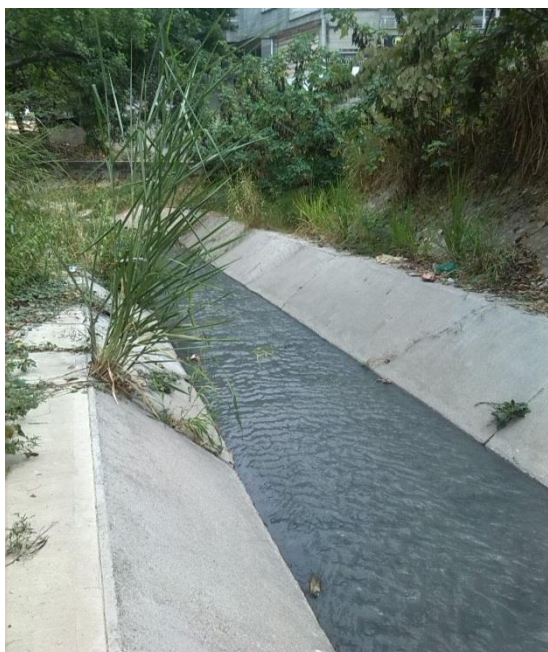
Figura 103. Deficiencia de juntas

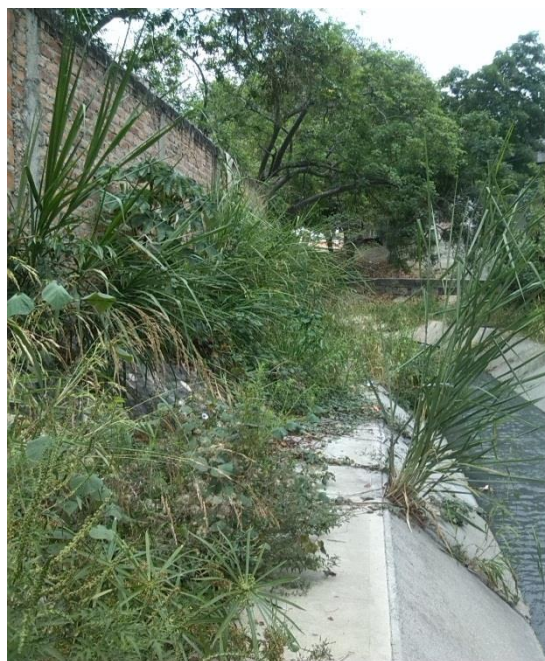
Figura 104. Vegetación en ambos márgenes.

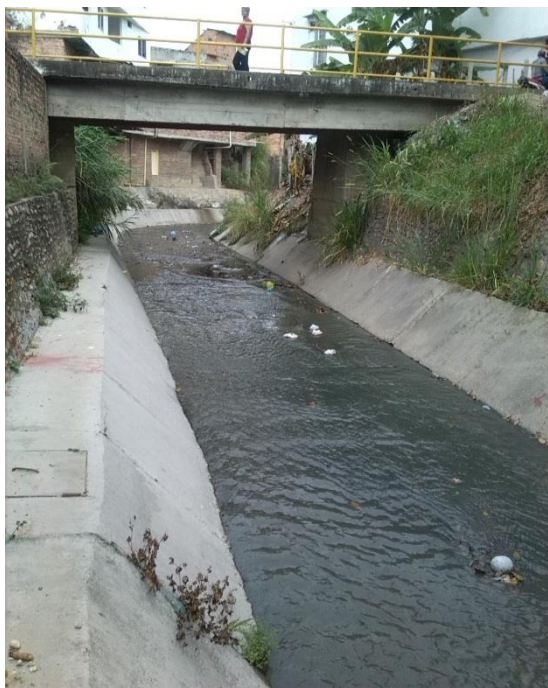
Figura 105. Basura en base del canal.

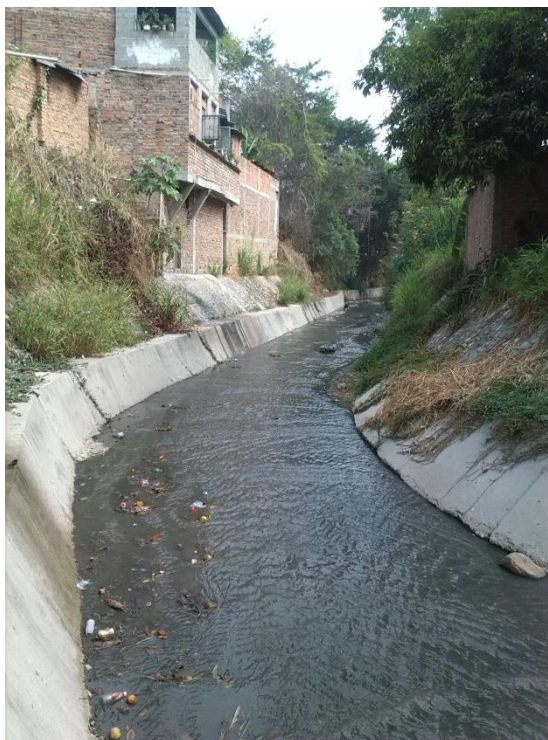
Figura 109. Margen derecho con presencia de socavación.

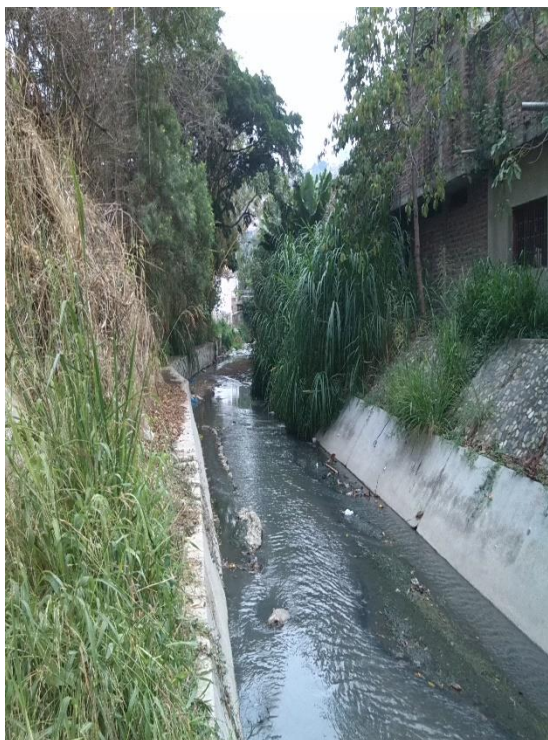
Figura 113. Sedimentación y vegetación.

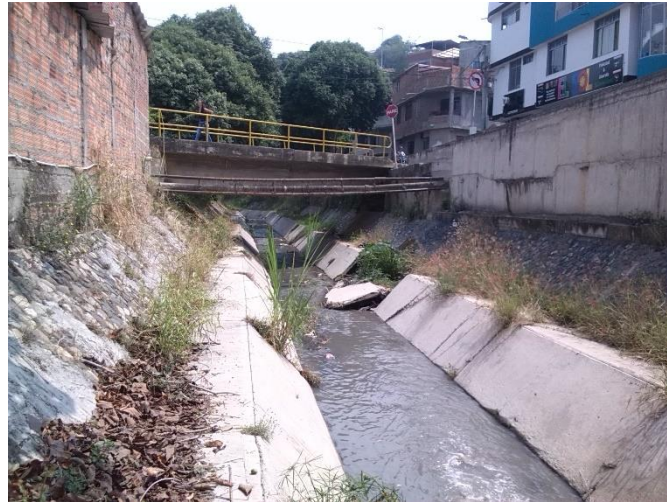
Figura 1. Daño del margen derecho tramo 24

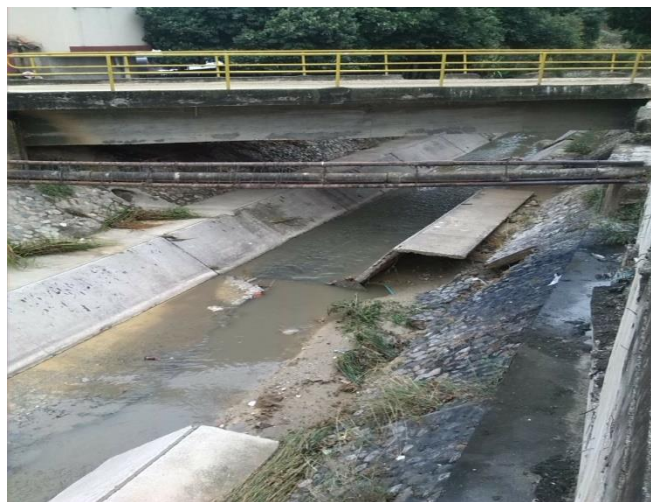
Figura 2. Avance 1, daño tramo 24
