**ACTUALIZACIÓN DEL HISTORIAL DE ZONAS PROPENSAS A FENÓMENOS  
DE REMOCIÓN EN MASA EN EL MUNICIPIO DE OCAÑA, NORTE DE  
SANTANDER.**

**UNIVERSIDAD FRANCISCO DE PAULA SANTANDER OCAÑA  
FACULTAD DE INGENIERÍAS  
INGENIERÍA CIVIL  
OCAÑA  
2015**

**Trabajo de grado presentado como requisito para optar el Título de Ingeniera Civil**

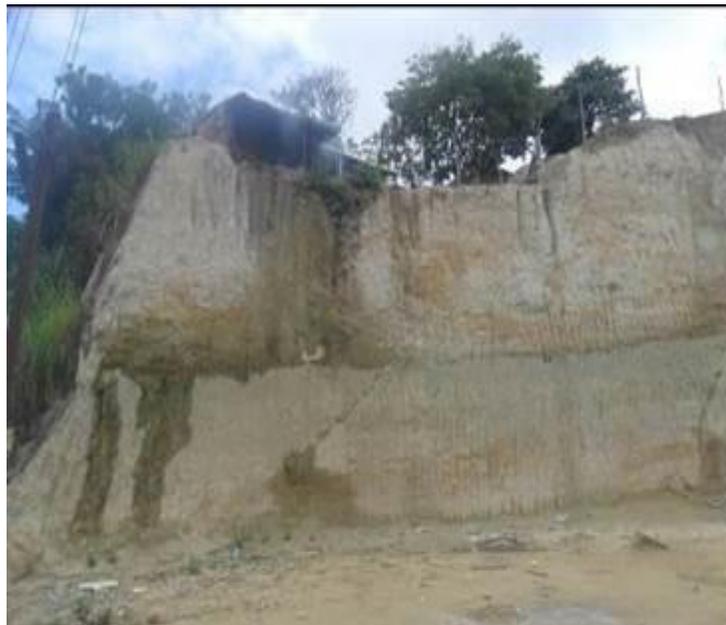
Foto 8. Corte inadecuado en el Barrio Belén

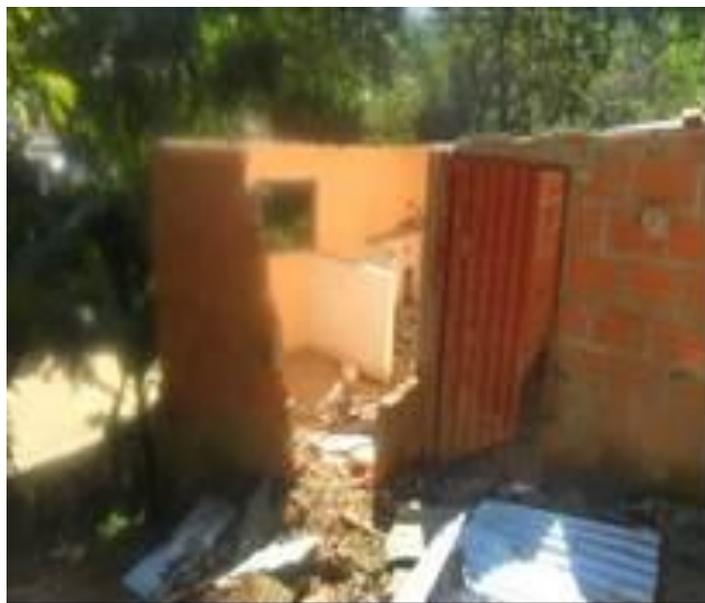
Foto 9. Daños en la vivienda Barrio Santa Cruz

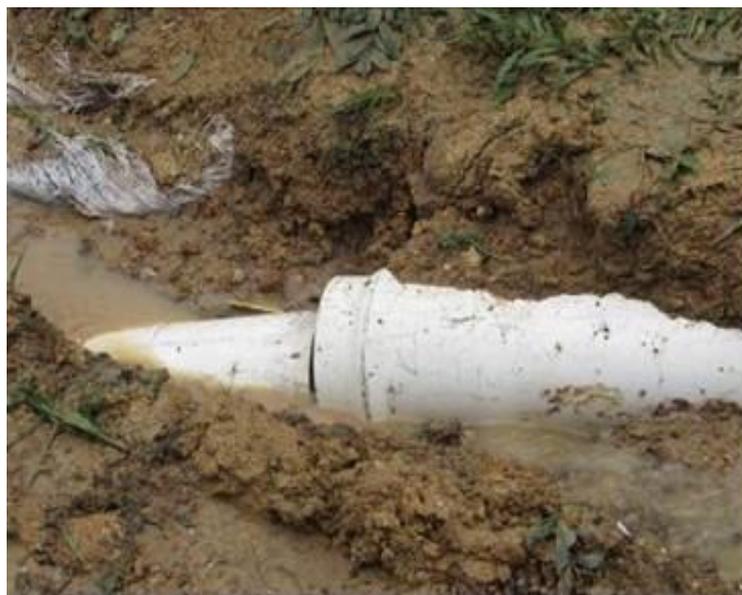
Foto 10. Daños en la tubería Barrio Olaya Herrera

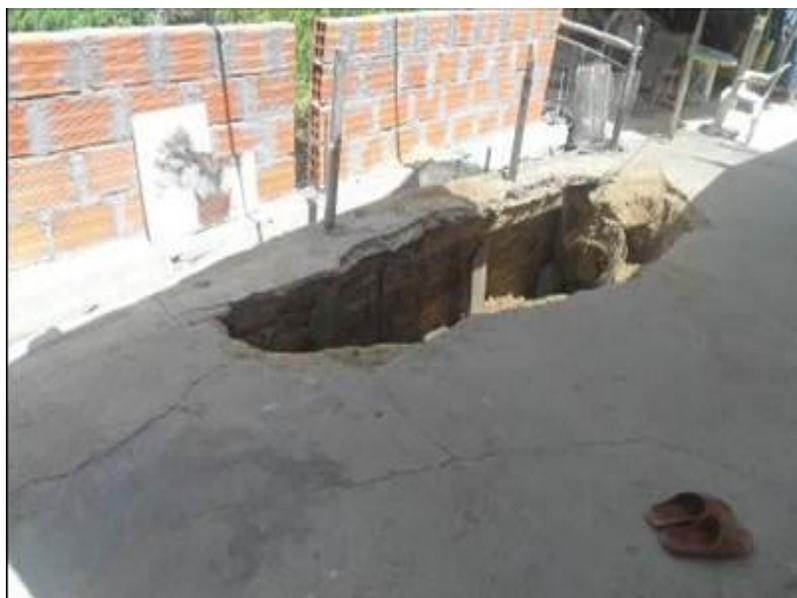
Foto 11. Daños en la vivienda Barrio Cuesta Blanca

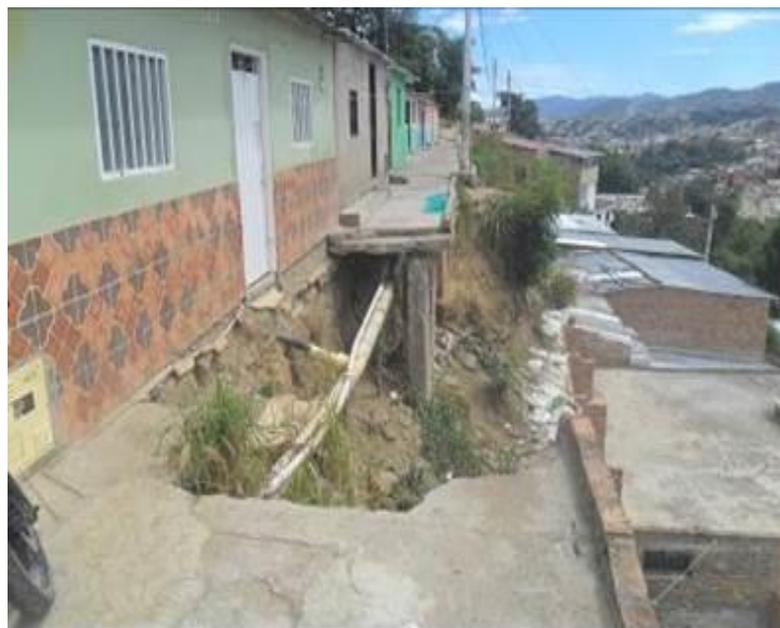
Foto 18. Deslizamiento barrio Santa Cruz

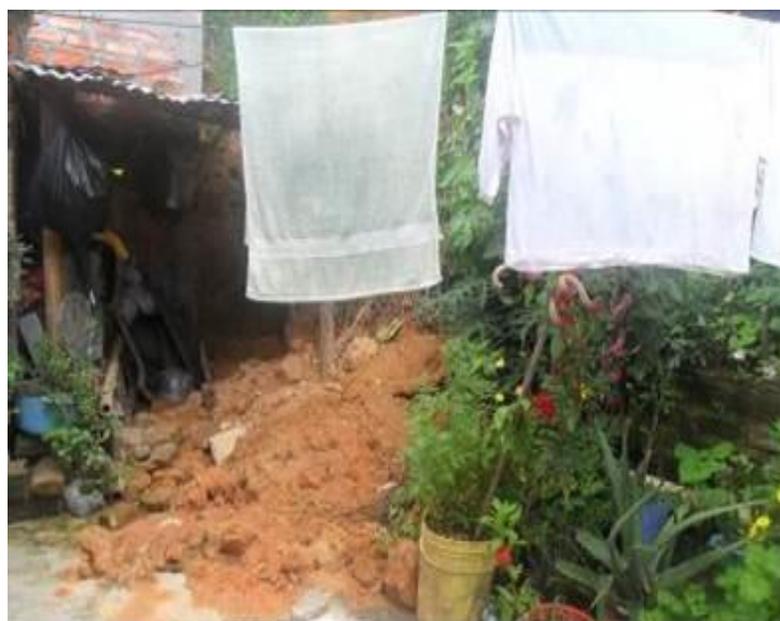
Foto 19. Deslizamiento barrio Simón Bolívar

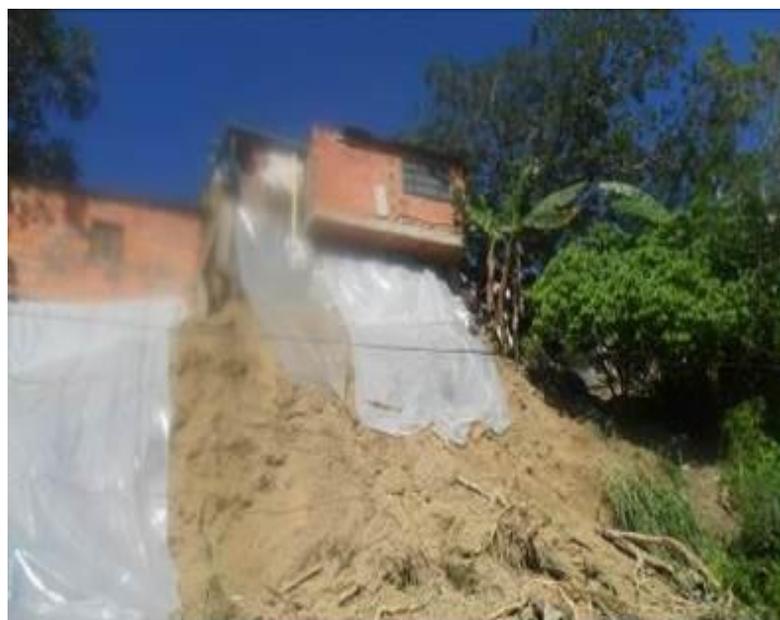
Foto 21. Deslizamientos barrio Santa Cruz

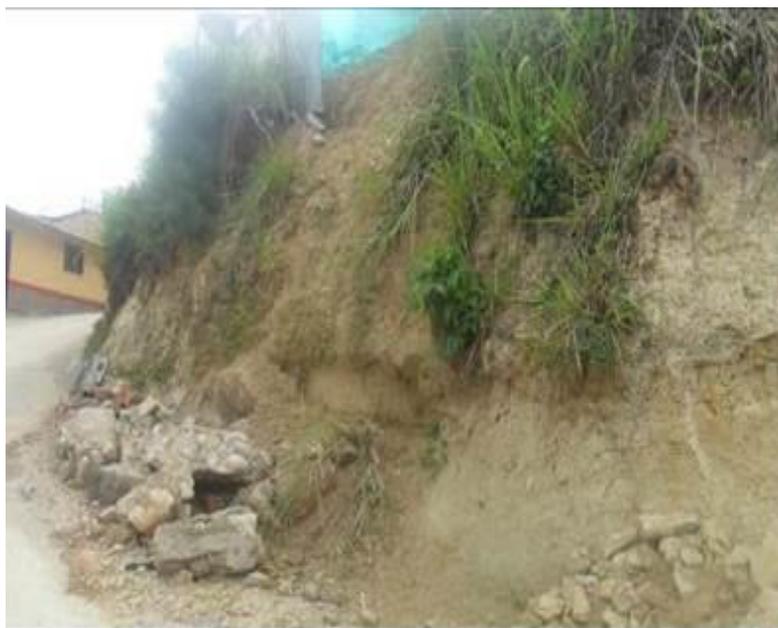
Foto 22. Deslizamiento barrio 9 de Octubre

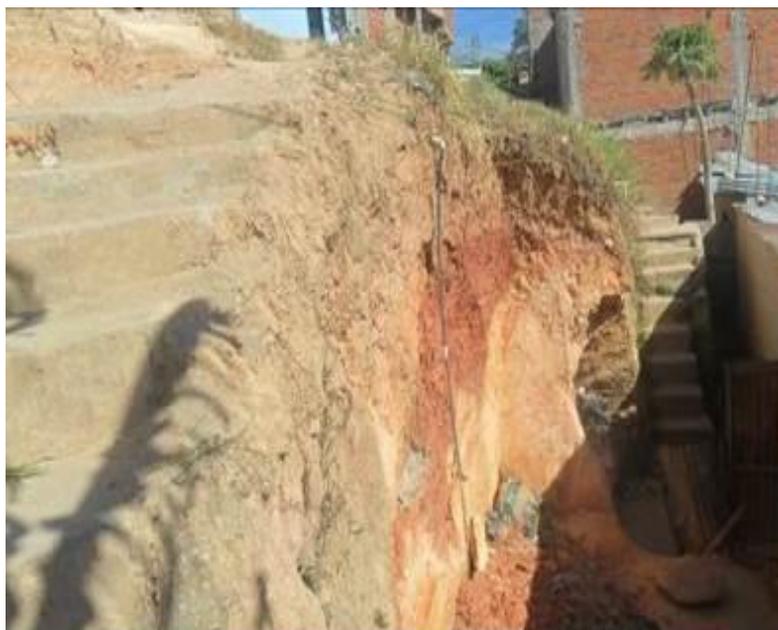
Foto 24. Erosión barrio El Carmen

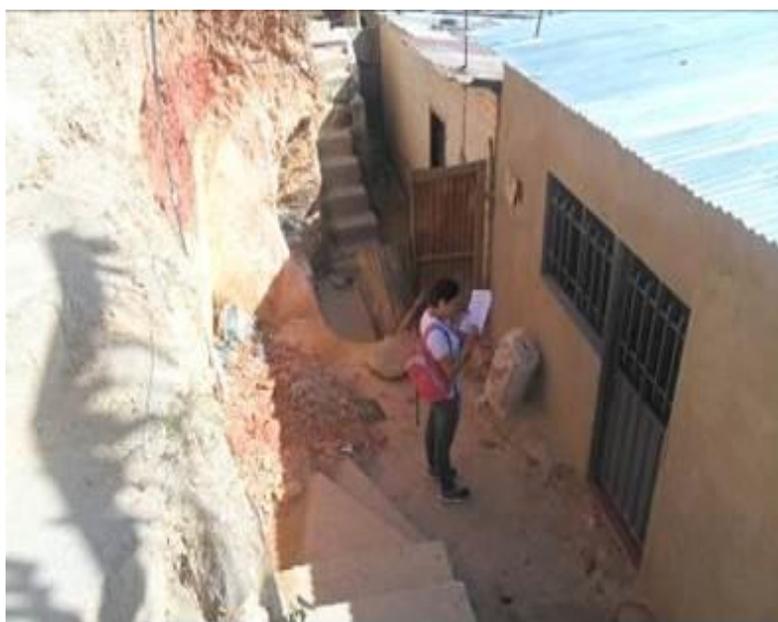
Foto 25. Erosión barrio El Carmen

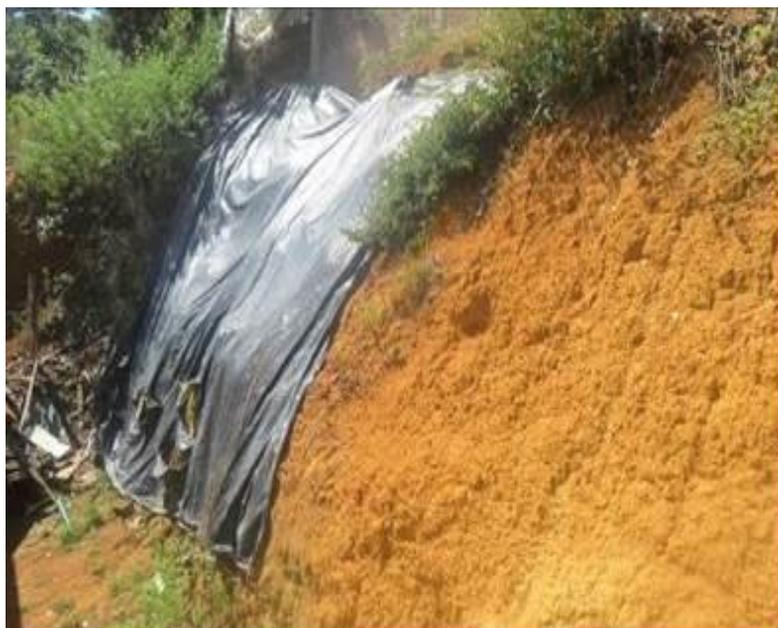
Foto 26. Erosión barrio San Fermín

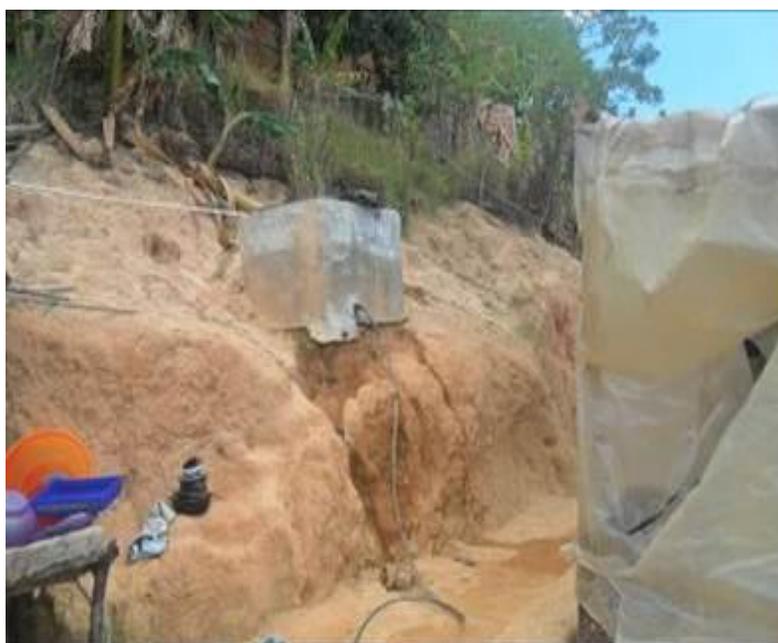
Foto 27. Erosión laminar Barrio Asovigiron

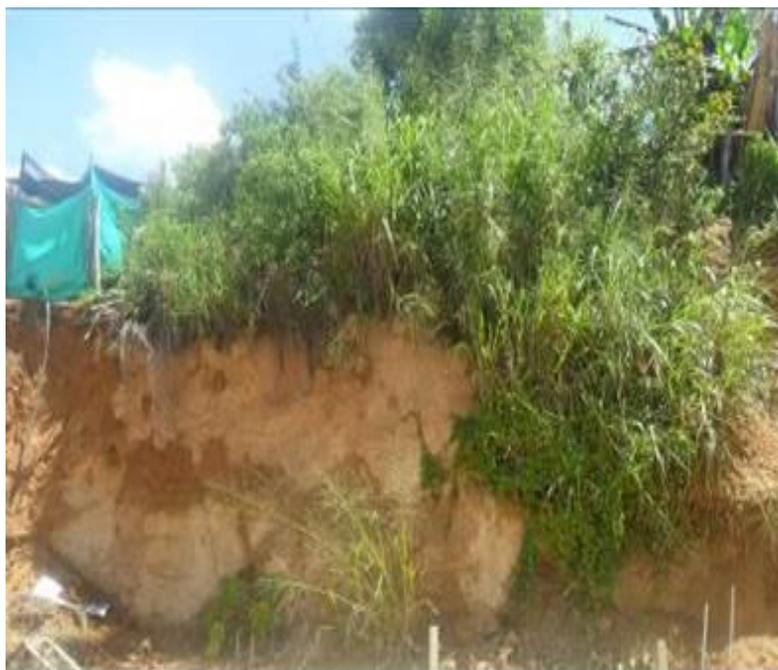
Foto 28. Erosión laminar Colinas de la Provincia

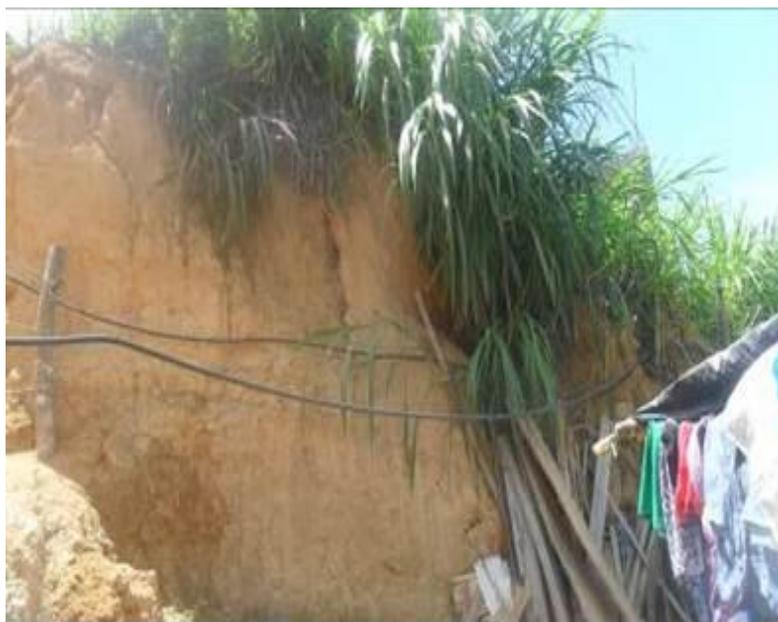
Foto 29. Formación de cárcavas barrio Colinas de la Esperanza

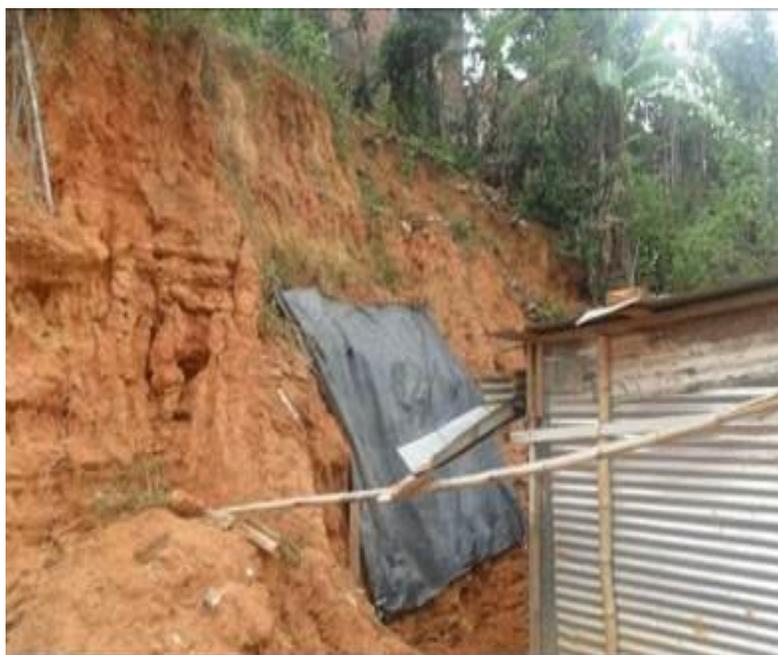
Foto 31. Formación de cárcavas barrio Colinas de la Provincia

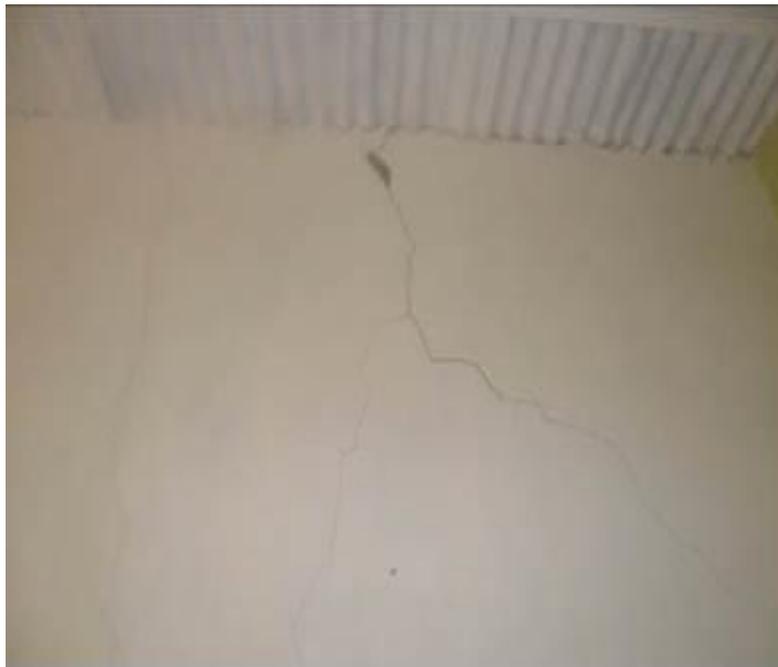
Foto 32. Grietas en la vivienda barrio Santa Cruz

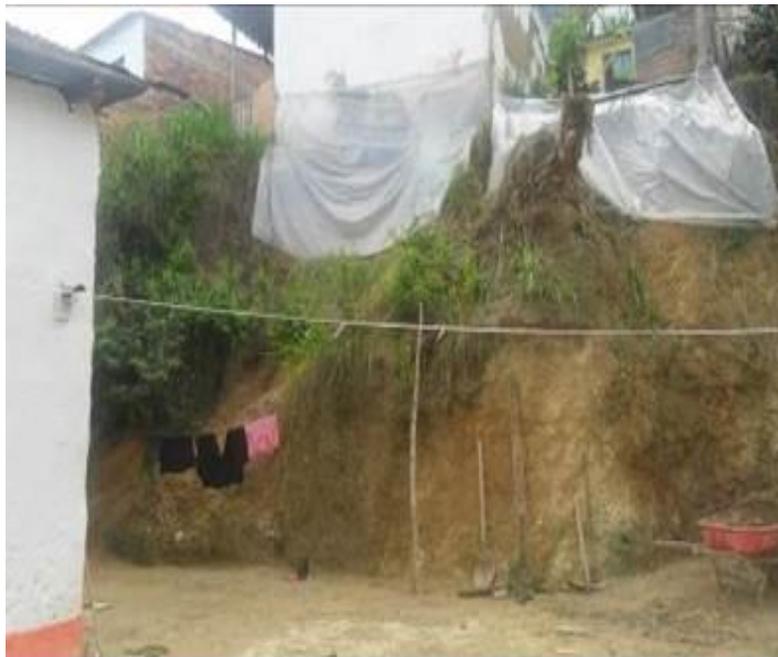
Foto 34. Ladera propensa a deslizamientos barrio La Santa Cruz

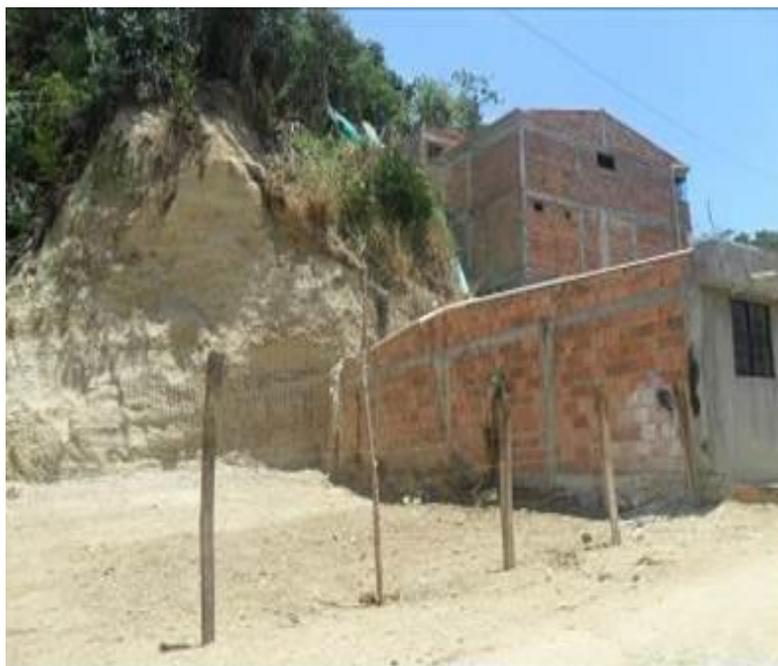
Foto 36. Ladera propensa a deslizamientos barrio Santa Lucia

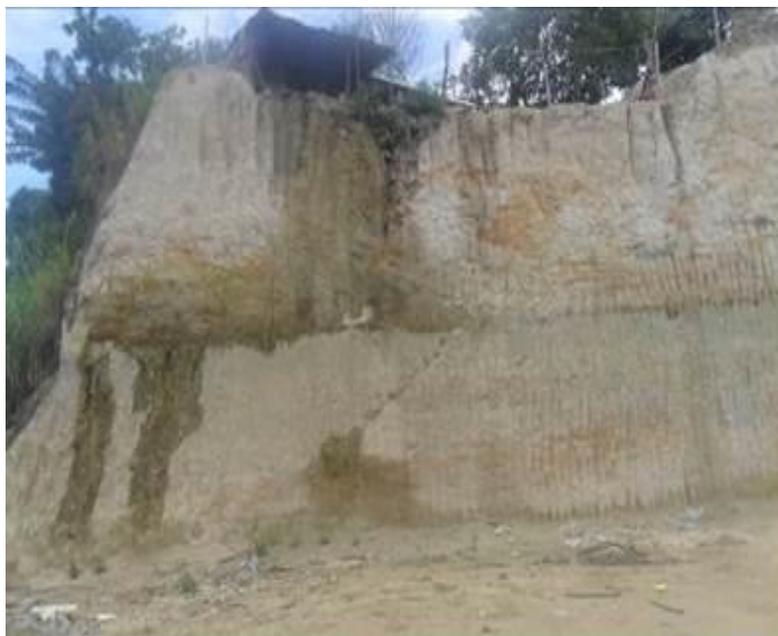
Foto 39. Presencia de agua en el talud barrio Belén

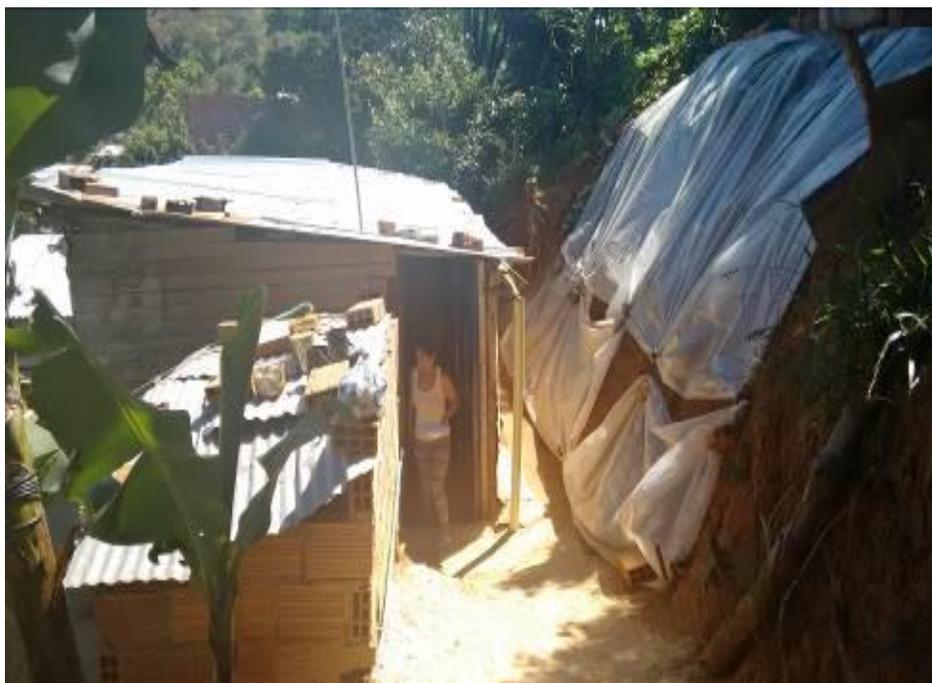
Foto 40. Vivienda al pie del talud barrio San Fermín
