**APOYO A LA SUPERVISIÓN TÉCNICA Y CONTROL DEL PROYECTO DE
MEJORAMIENTO DE LA VÍA ENTRE LOS MUNICIPIOS DE CORDOBA Y
ZAMBRANO EN EL DEPARTAMENTO DE BOLÍVAR CON LA EMPRESA
CONSINBE S.A.S**

Trabajo de grado modalidad de pasantías para obtener el título de Ingeniero Civil

Agosto de 2017

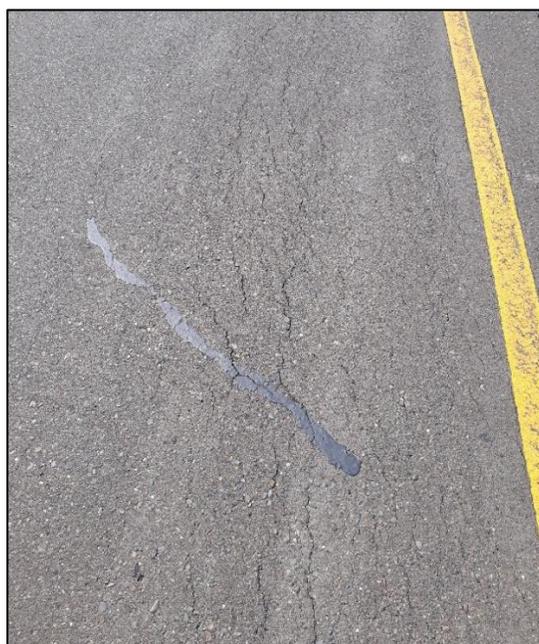
Fotografía. 1. Fisuración incipiente.

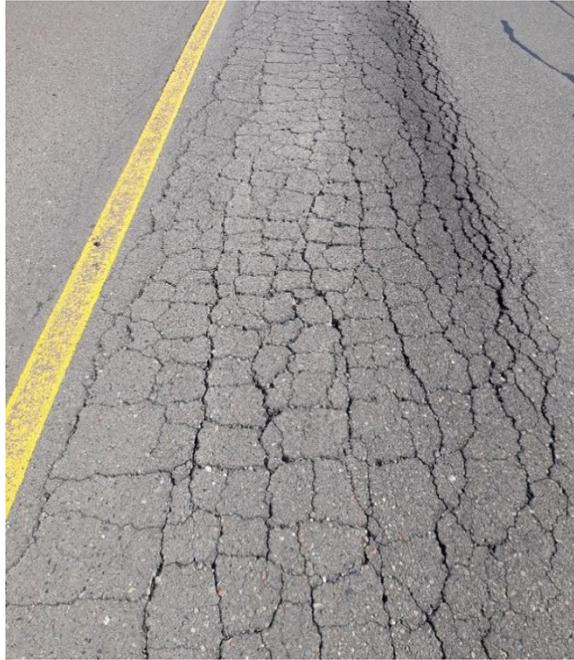
Fotografía. 2. piel de cocodrilo de severidad alta

Las posibles causas son: la causa mas frecuente es la falla por fatiga de la estructura o la mezcla asfaltica debido a:

Compctacion deficiente en las capas granulares o asfalticas

Reparaciones mal ejecutadas, deficiencia de compactacion, juntas mal elaboradas, e implementacion de reparaciones que no corrigen el daño.

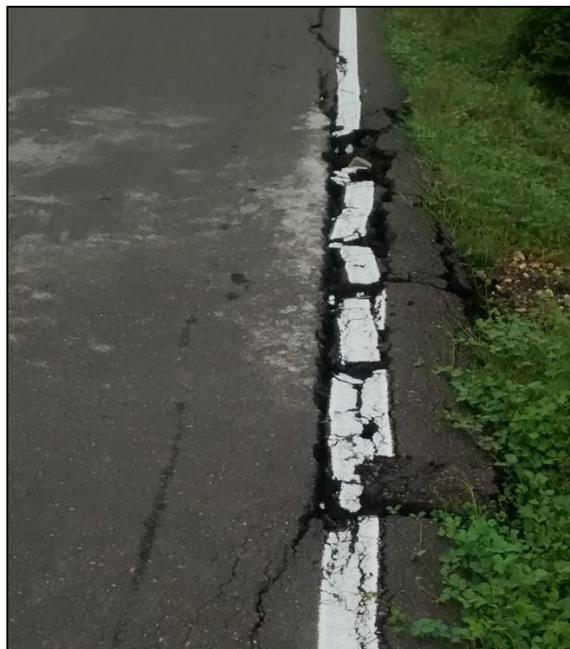
Fotografía.3 Fisura de borde de severidad alta

Las posibles causas. Acción del tránsito sobre el área del pavimento próxima al borde donde se encuentra debilitado por el efecto de deficiente confinamiento lateral, falta de sobre ancho, o ingreso de agua lateral. Contracción de mezcla asfáltica por excesivo endurecimiento. (Oxidación de bitumen) (Invias,(2006),pag.5).

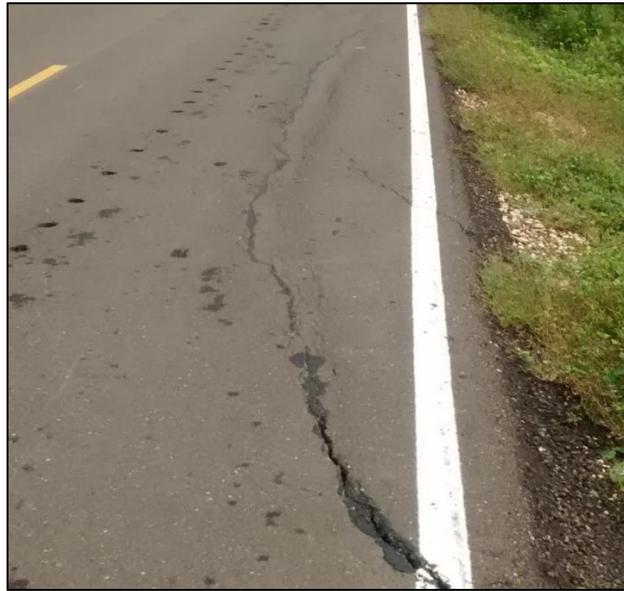
Fotografía 4. Fisura media luna de severidad alta

Falla lateral del talud en zona del terraplén.

Falla del talud en zonas de corte a media ladera.

Ausencia o fallas de obras de contención.

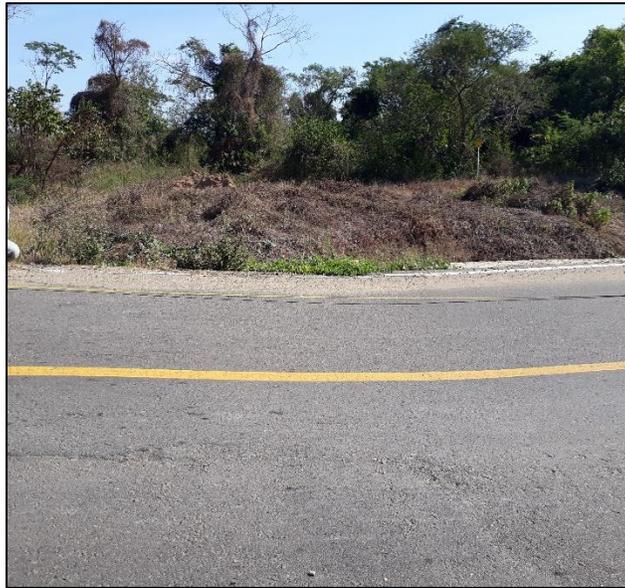
Fotografía 5. Hundimiento de severidad media

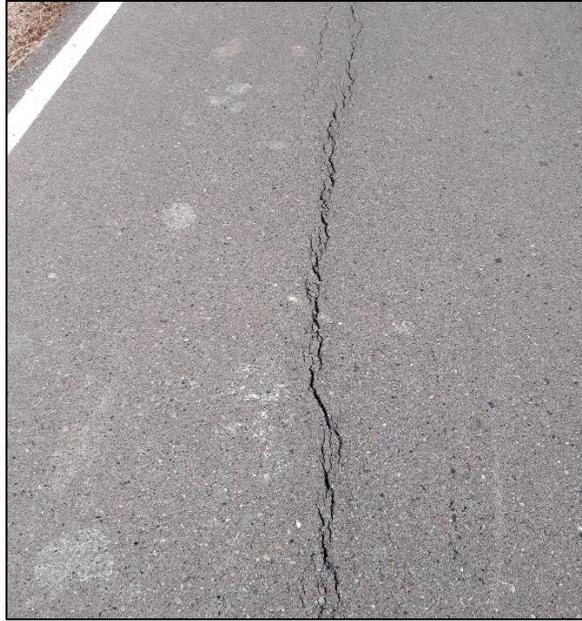
Fotografía. 7 Fisura longitudinal de severidad alta

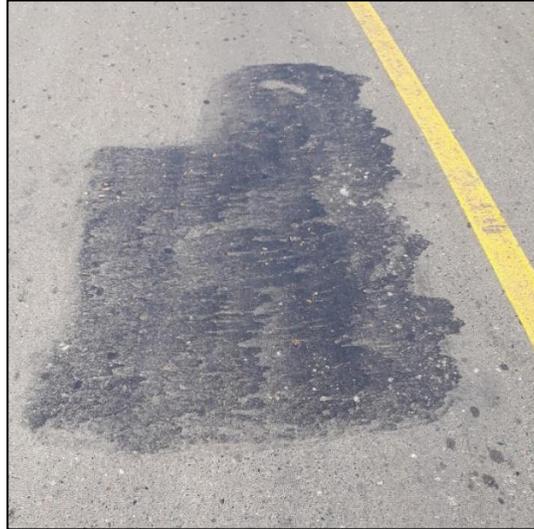
Fotografía. 9 Exudación de severidad alta

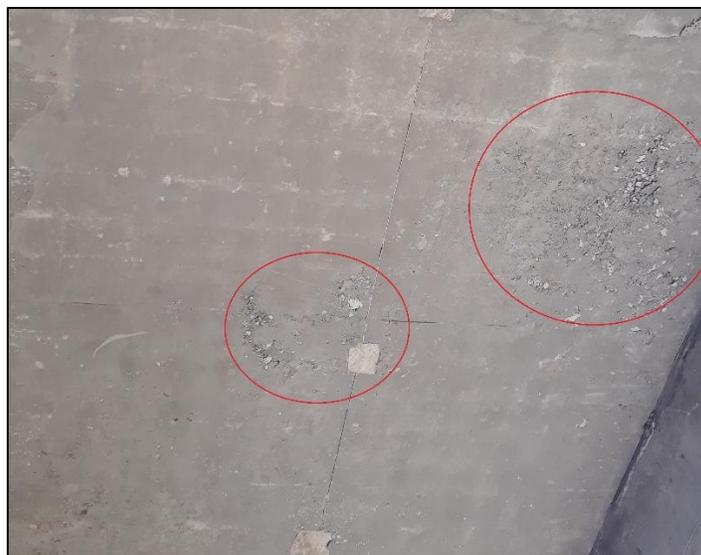
Fotografía. 15. Segregación en uno de los paneles de la losa

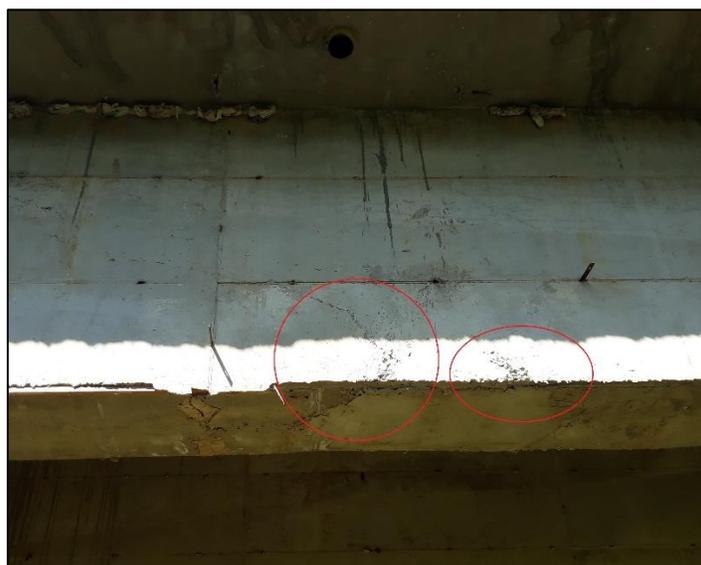
Fotografía. 16. Evidencia de hormigueros en una de las vigas del puente

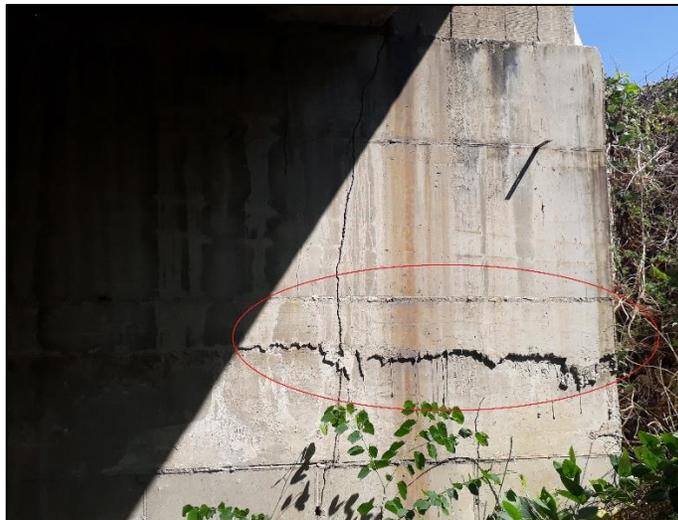
Fotografía. 17. Construcción inadecuada de juntas frías en un estribo

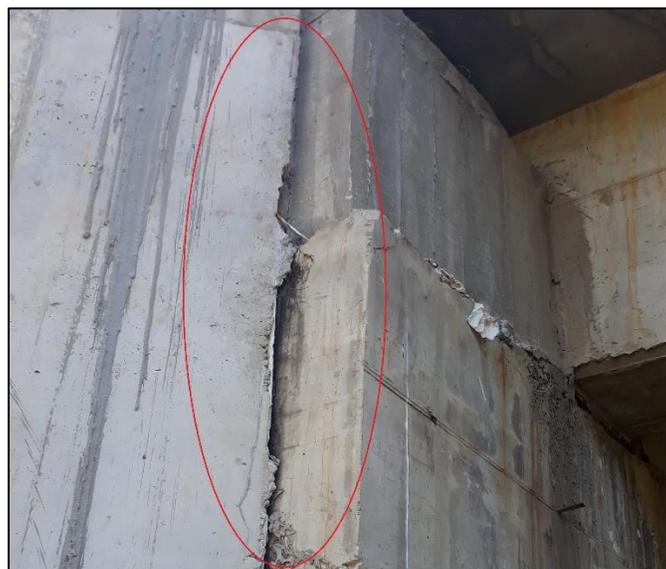
Fotografía. 18. Grieta vertical entre la unión del estribo con la aleta

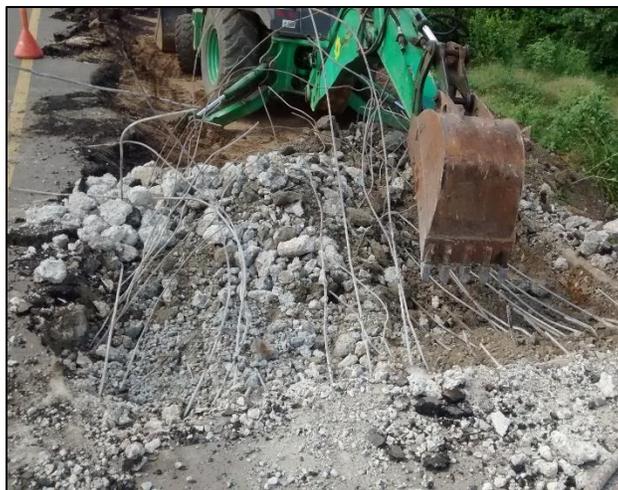
3.2.2 inspeccionar el seguimiento a cada una de las actividades de la obra. Se realizó la Demolición de losa de aproximación (8,0 mts * 4,0 mts) del puente santa teresa que debido a un hundimiento que le produjo agrietamientos a la losa.

Fotografía. 20. Demolición de losa de aproximación del puente santa teresa
Fuente: autor del proyecto

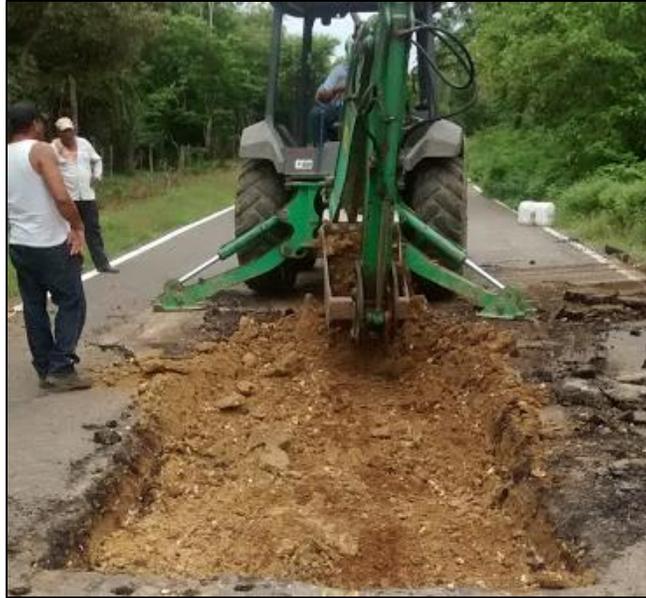
A los puntos afectados debido a que al demoler el asfalto se observó material contaminado que probablemente se debe a una humedad excesiva debido a la falta de protección en los taludes, terraplenes y la falta de cunetas que la vía presenta o también que al momento de construcción de la vía se pudo haber utilizado un material con una plasticidad un poco más elevada de lo normal, esto llevo a tomar la decisión de retirar la cantidad necesaria de material para realizar un mejoramiento con suelo cemento y poder reparar de manera efectiva los daños que presenta la vía (ver fotografía 34).

Fotografía. 34. Demolición de carpeta en uno de los puntos que presenta piel de cocodrilo
