APOYO COMO AUXILIAR DE INGENIERÍA EN LA SUPERVISIÓN DEL PROYECTO
“CONSTRUCCIÓN DEL CENTRO DE INTEGRACIÓN CIUDADANA SECTOR CUESTA
BLANCA”, EN LA SECRETARÍA DE VÍAS, INFRAESTRUCTURA Y VIVIENDA DE LA
ALCALDÍA MUNICIPAL DE OCAÑA

Trabajo de grado presentado para optar el título de Ingeniero Civil

UNIVERSIDAD FRANCISCO DE PAULA SANTANDER OCAÑA

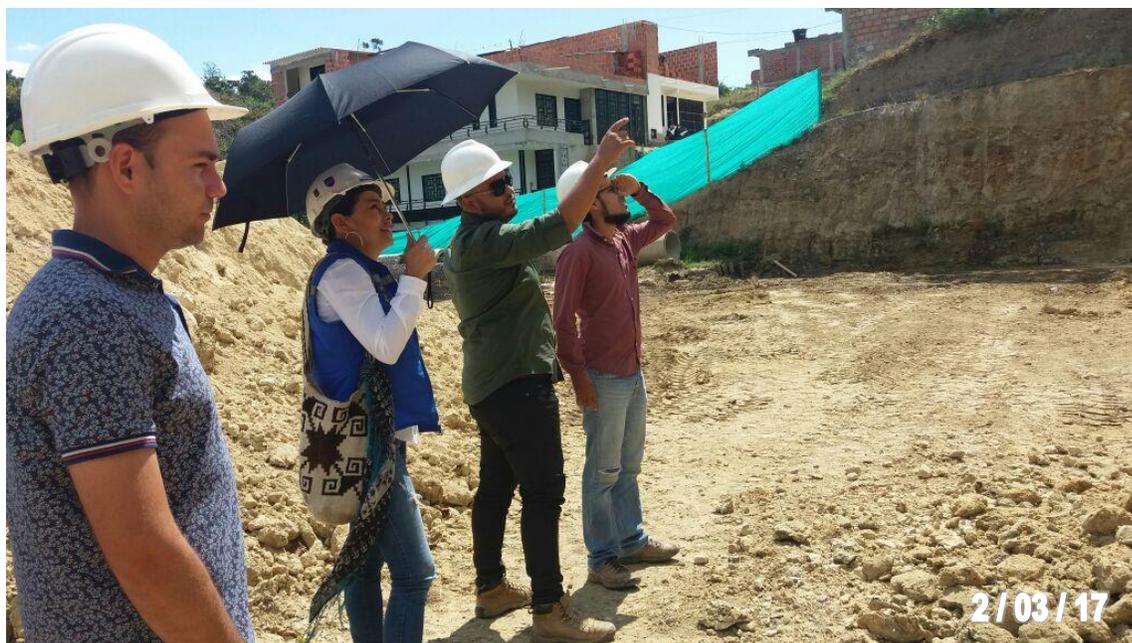
Figura 26. Inspección del derrumbe del talud central del sector occidental.

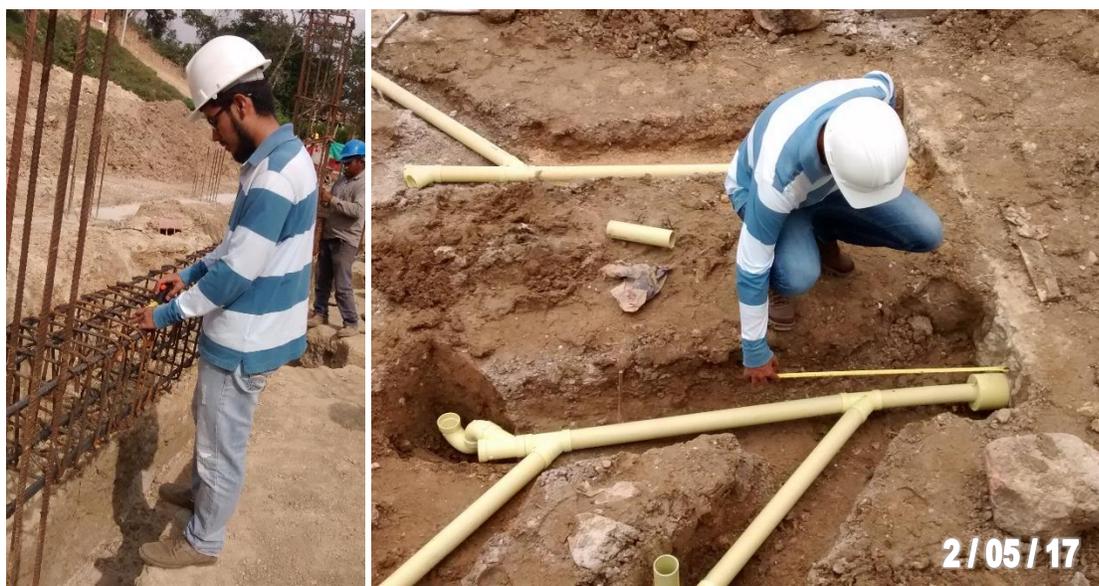
Figura 27 Verificación de distancias entre estribos de vigas y puntos hidráulicos.

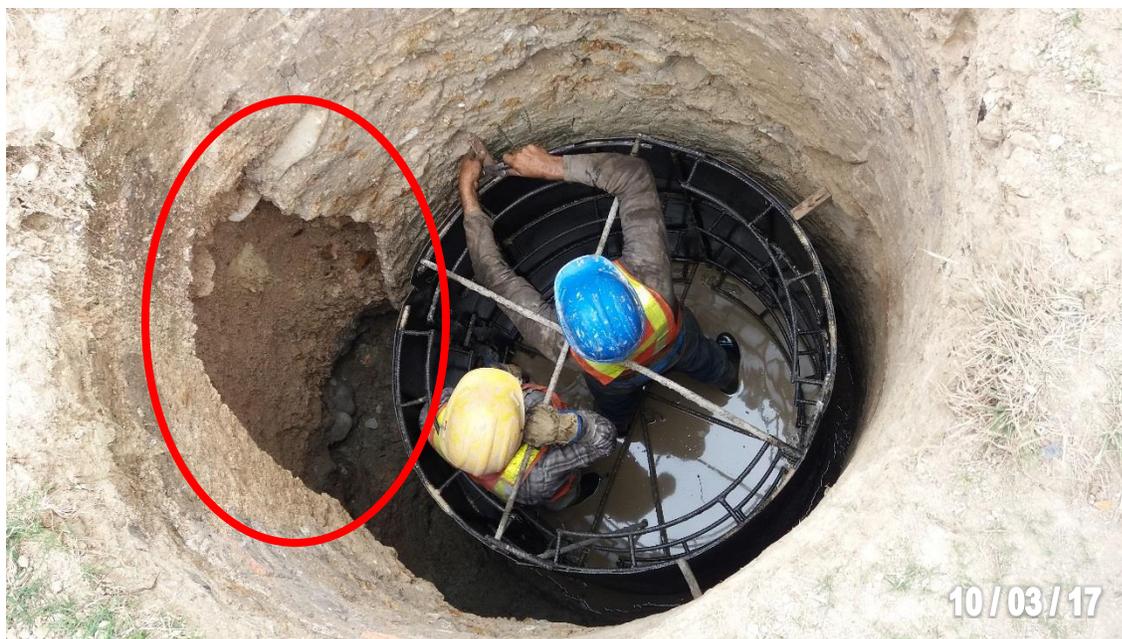
La excavación y fundición de los anillos de revestimiento para el sector oriental inició el 6 de febrero y terminó el 6 de abril (aproximadamente dos meses). La causa principal del retraso de la actividad respecto a la programación inicial fue la presencia de nivel freático en toda la zona de excavación del sector oriental, que generó constantes derrumbes por socavación de las paredes.

Figura 32. Colocación de formaleta metálica para fundición de anillo en H7.

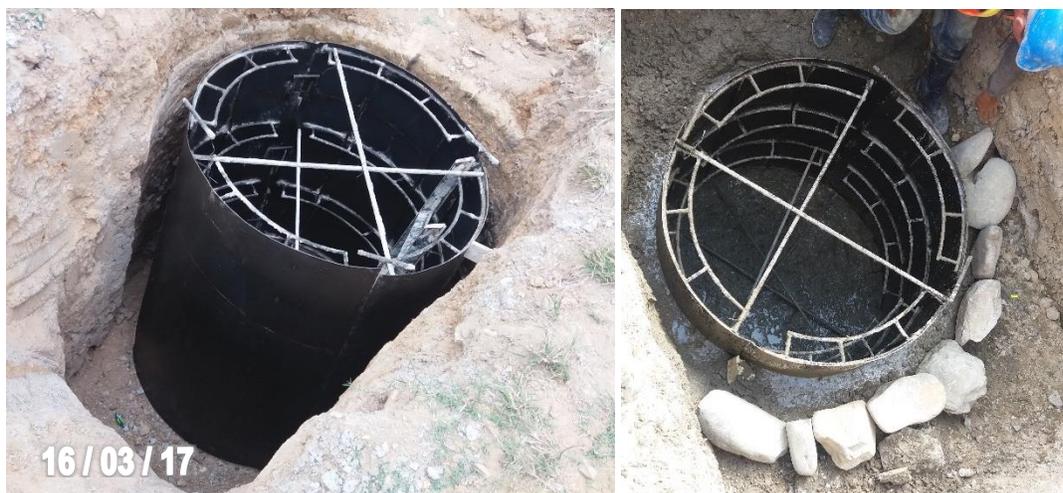
Figura 33. Relleno con piedra y material granular en E7 ante de la fundición

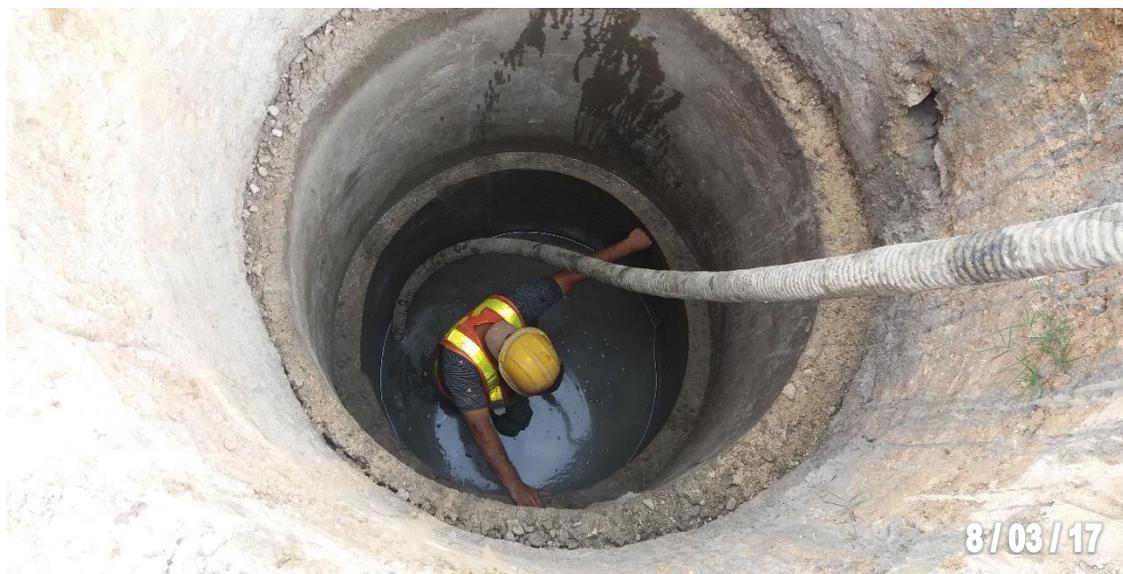
Figura 34. Bombeo del nivel freático después del desencofrado de los anillos.

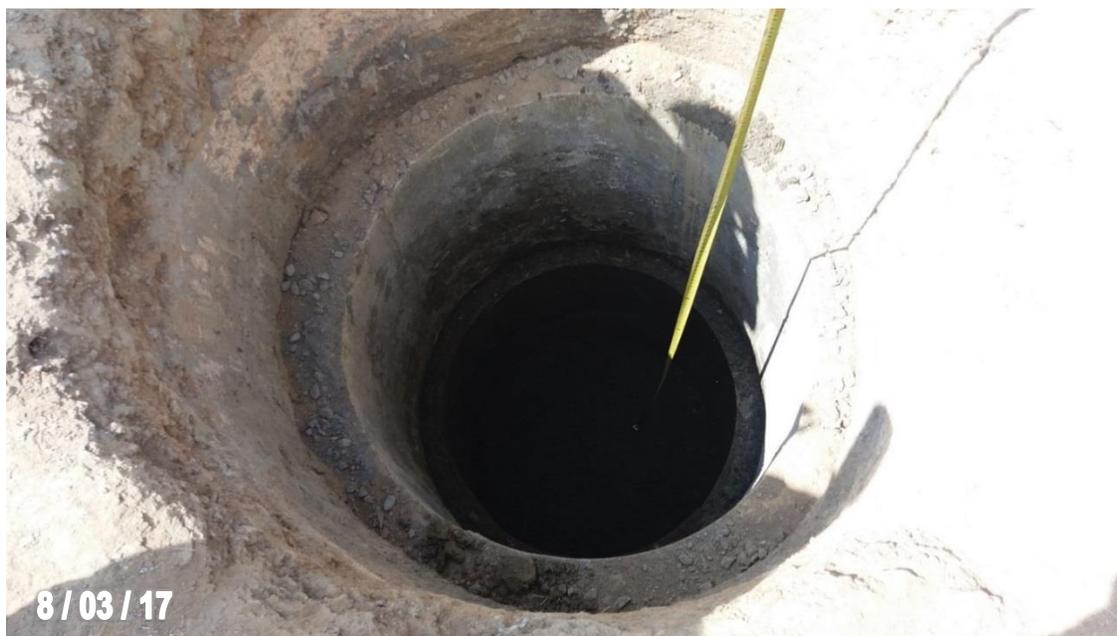
Figura 41. Verificación de distancia de profundidad, previo a la fundición de la pila

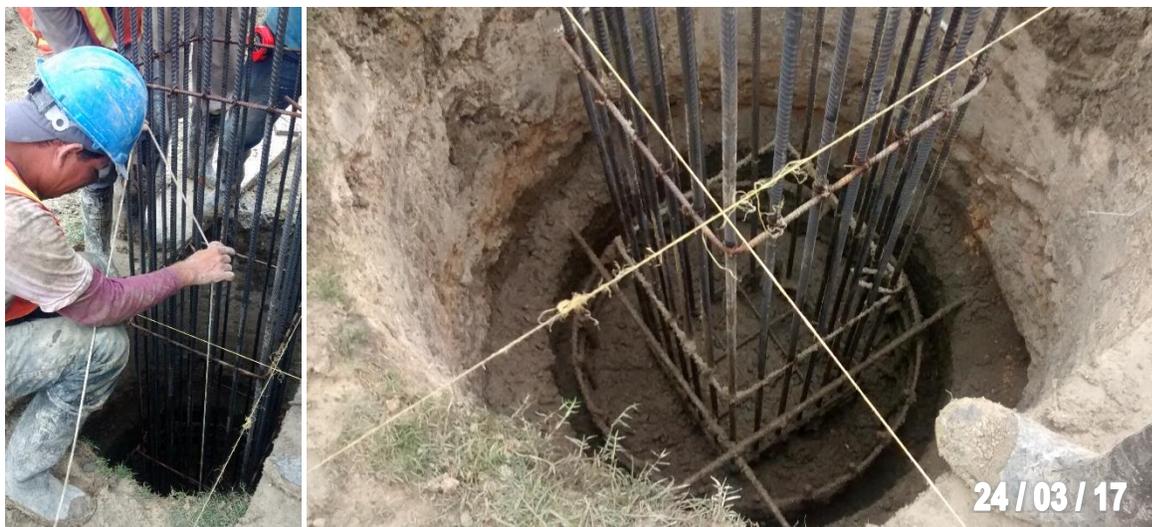
Figura 44. Verificación de verticalidad y ubicación respecto a los ejes en Eje 7.

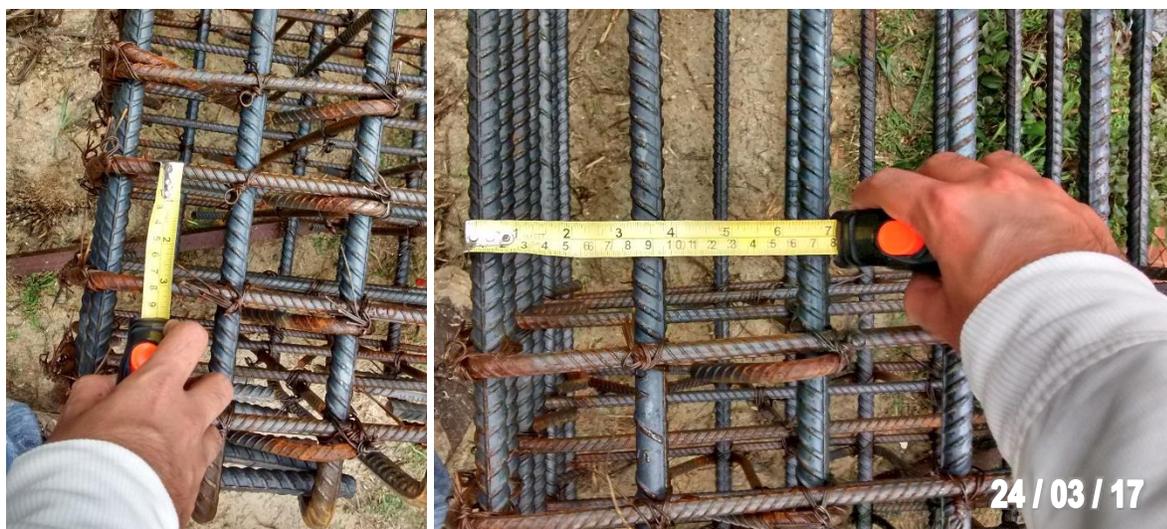
Figura 60. Verificación de separación de refuerzo de acero para columnas de cubierta.

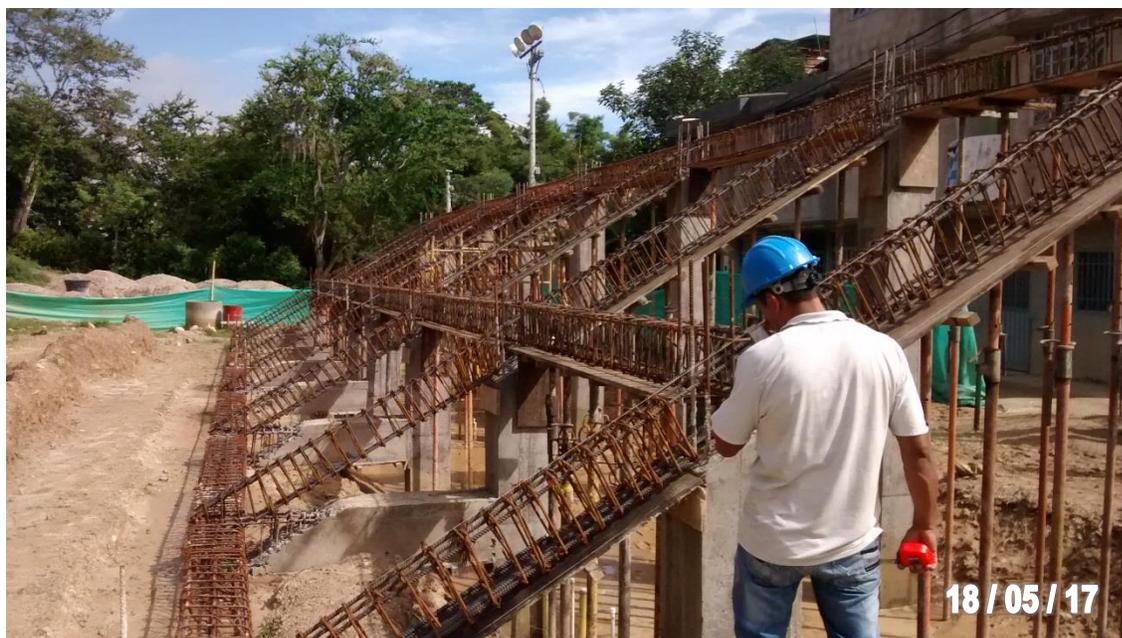
Figura 64. Verificación de distancia entre estribos para vigas de gradería.

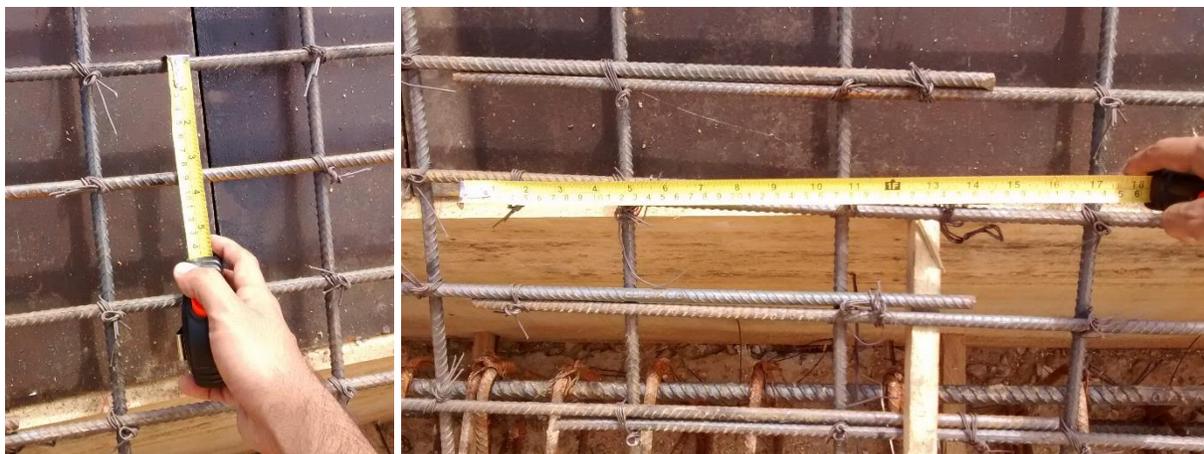
Figura 66. Verificación de separación de varillas y traslapos del refuerzo de losa de gradería.

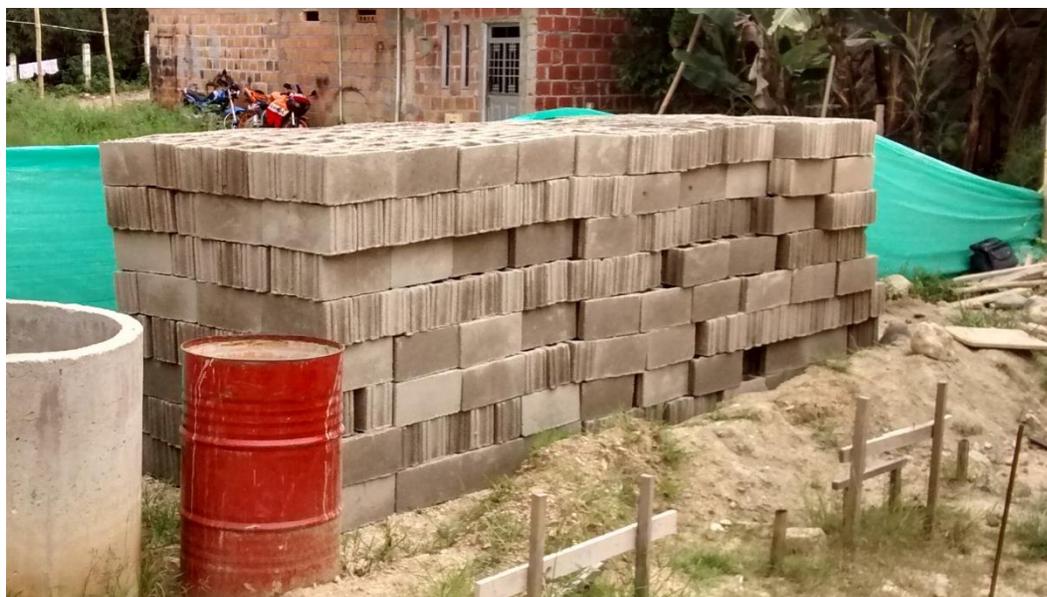
Figura 80. Condiciones de almacenamiento de tableros y puntales metálicos.

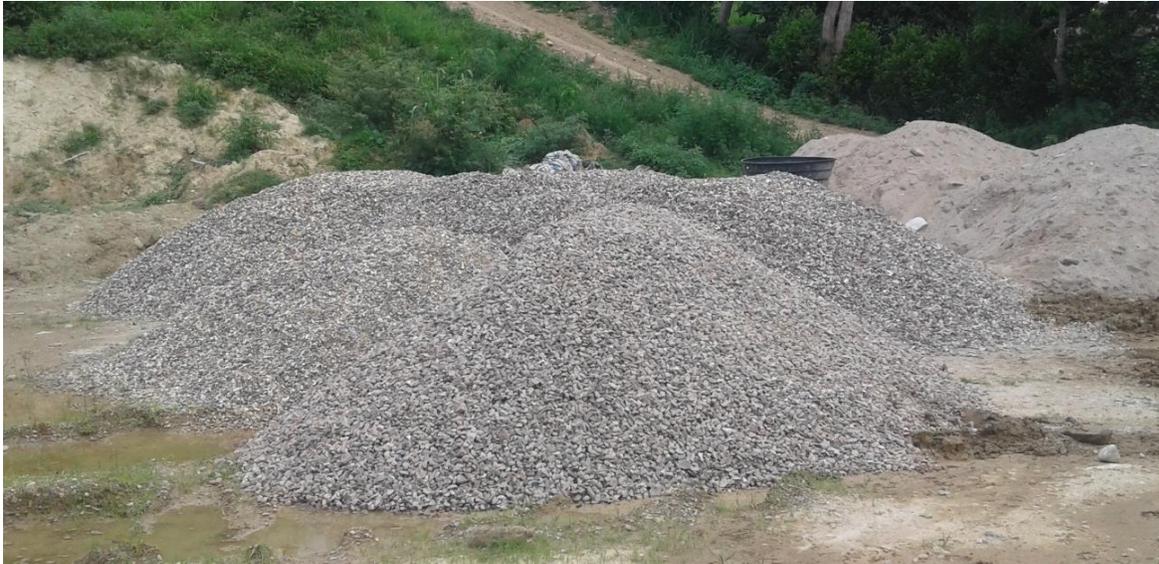
Figura 81. Condiciones de almacenamiento del agregado grueso.

Presentación	Recomendación de almacenamiento	Condiciones de almacenamiento	Verificación
Triturado de ¾", arena de río, arenilla, recebo.	Lugar: Preferiblemente cubierto de la intemperie para evitar los cambios de humedad.	A la intemperie, dentro del área no construida de la obra.	ACEPTABLE ✓✗
	Condición: -Debe evitarse el deterioro o la introducción de materia extraña. (NSR-10)	El material se halla aislado de los otros materiales y de cualquier tipo de residuo (ver Figura 81 y 82)	CUMPLE ✓

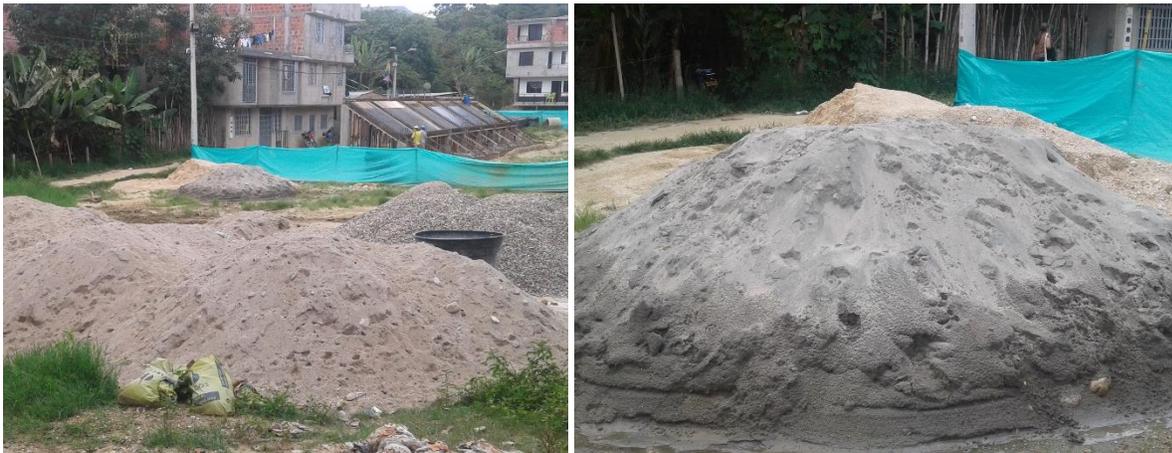
Figura 82. Condiciones de almacenamiento del agregado fino

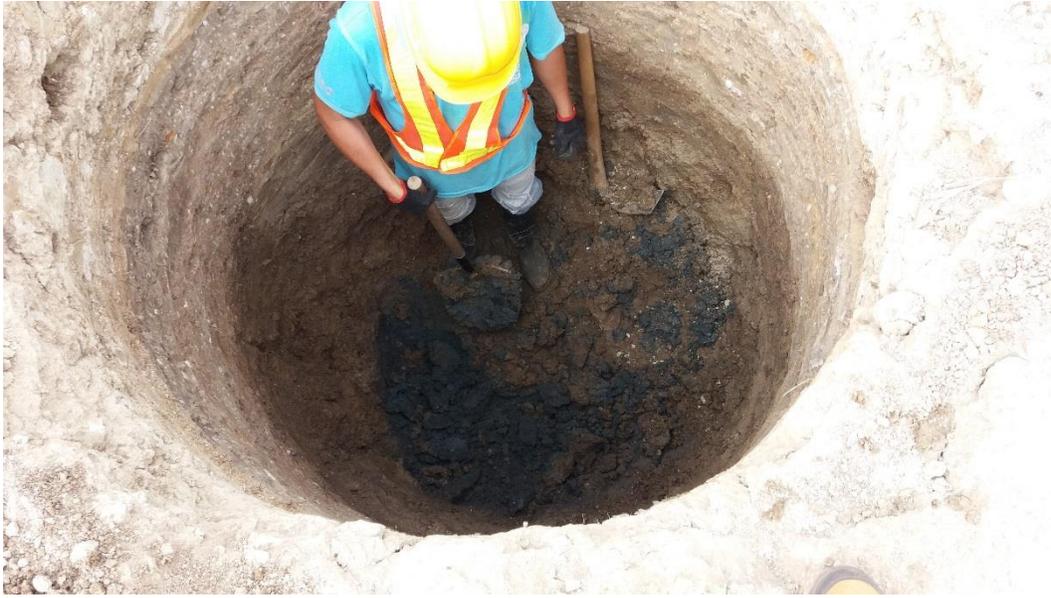
Figura 91. Dotación de mínima de seguridad para actividades de excavación.

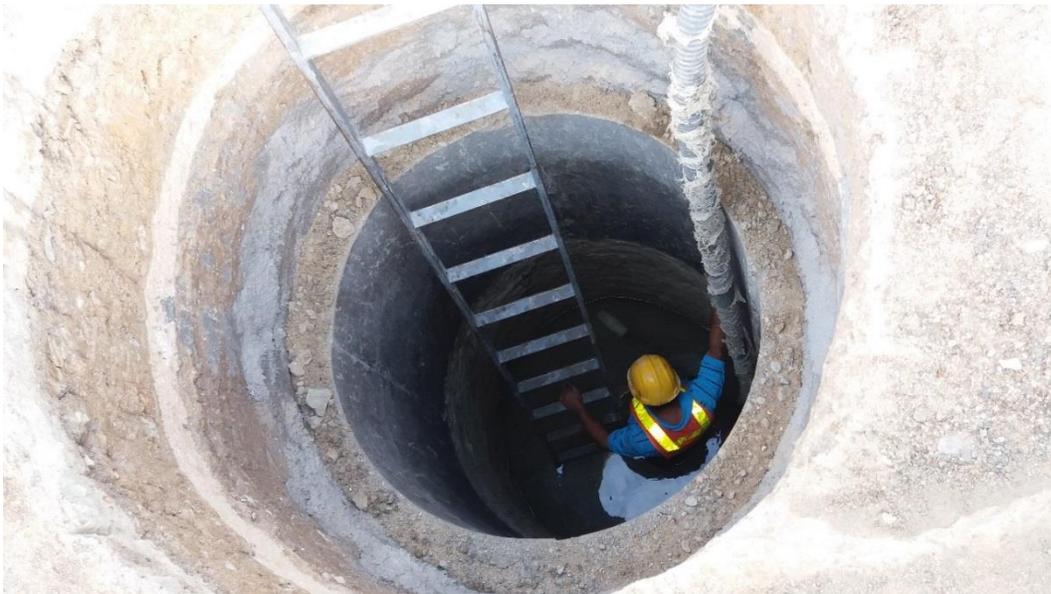
Figura 92. Dotación de entibado del terreno y sistema permanente de acceso /salida.
