APOYO COMO AUXILIAR DE INGENIERIA EN LA ADMINISTRACIÓN VIAL DE  
LAS CARRETERAS NACIONALES 7007,7008 Y 70NS01 DEL INSTITUTO NACIONAL DE  
VIAS DIRECCIÓN TERRITORIAL OCAÑA

WILSON EMILIO CASTILLA QUINTERO

Trabajo de grado presentado para optar el título de Ingeniero Civil

Diciembre de 2017

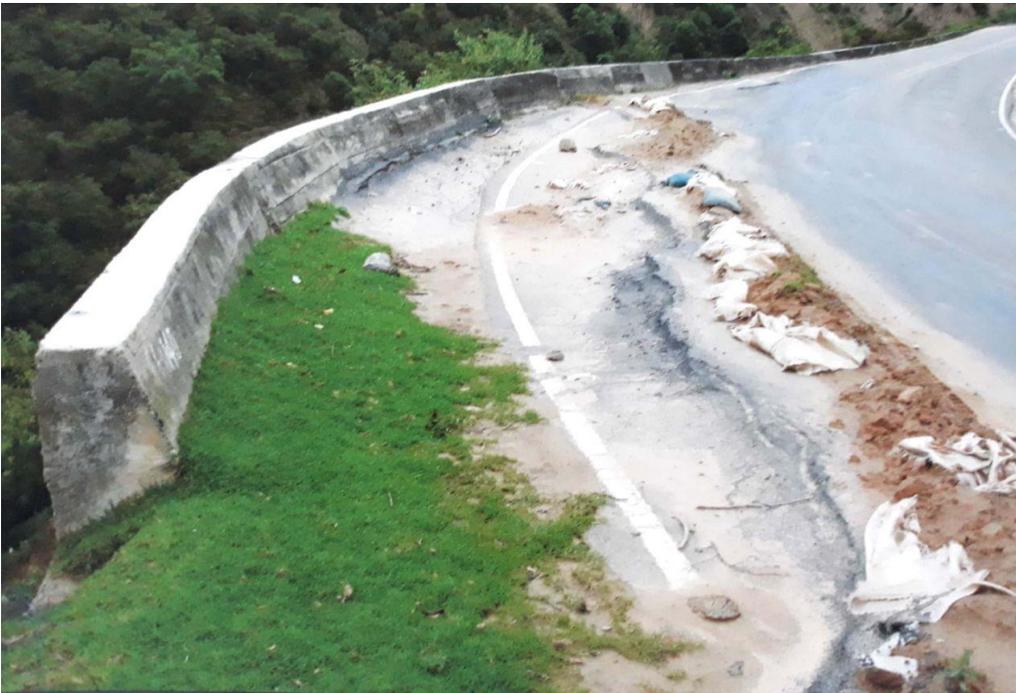
El deslizamiento y hundimiento se localizan sobre un drenaje estacionario, cuya geoforma se puede apreciar aun en la ladera de la figura 7, esta depresión fue rellenada para conformar la banca actual de la vía en ese sector. Sobre este drenaje se realizó sondeos (Ver [Apéndice A](#)), en el cual se definieron suelos sueltos residuales, húmedos de poca resistencia con un espesor de 4.5 metros, de igual manera en la zona del hundimiento se realizó sondeo, el cual presenta rellenos con baja compactación, suelos sueltos y blandos hasta los 12 metros de profundidad (Geotecnología Ltda,2007).

Figura 7. Grietas y hundimientos en el carril externo de la vía PR 66+0117 Ruta 7008.

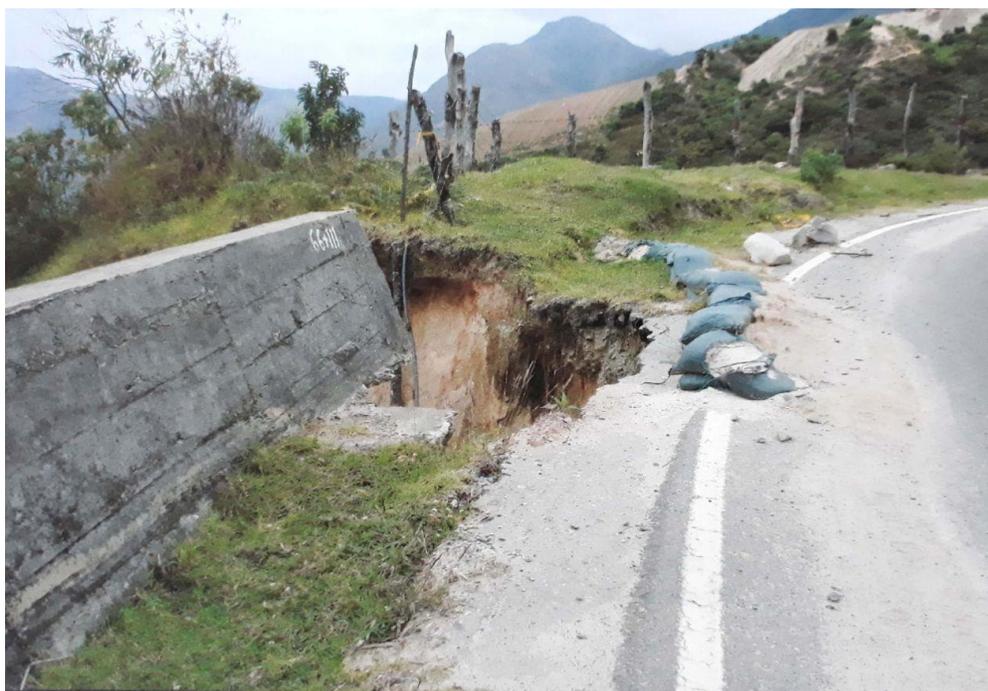
Como se observa en la Figura 8, en el talud inferior se ha desarrollado erosión en surcos sobre material suelto dispuesto sobre el talud y una cárcava desarrollada en el descole de la alcantarilla localizada en la curva. En estos sectores la subrasante y los taludes están constituidos por suelos residuales de Granodiorita, arenosos, algo resistentes, donde el perfil de meteorización disminuye, generando taludes más resistentes constituidos por roca dura, meteorizada con diaclasas recristalizadas por clorita (Geotecnología Ltda., 2007).

Figura 8. Muro destruido y cárcava de erosión en el talud externo de la vía PR 66+0117 Ruta 7008.

Existe una cañada que atraviesa la vía y cultivos de cebolla en la parte alta del Talud. En el carril externo de esta cañada se realizó ya hace algún tiempo el relleno y colocación de un muro de contención que fallo recientemente (ver figura 8).

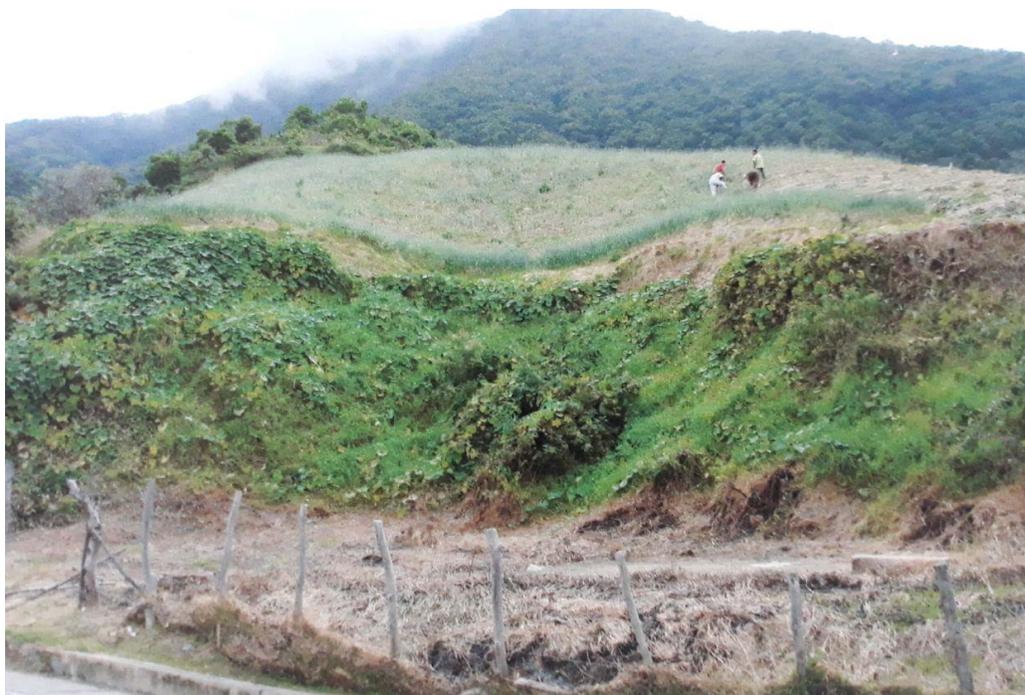
Figura 9. Cañada que atraviesa la vía y cultivos de cebolla parte alta del talud PR 66+0117 Ruta 7008.

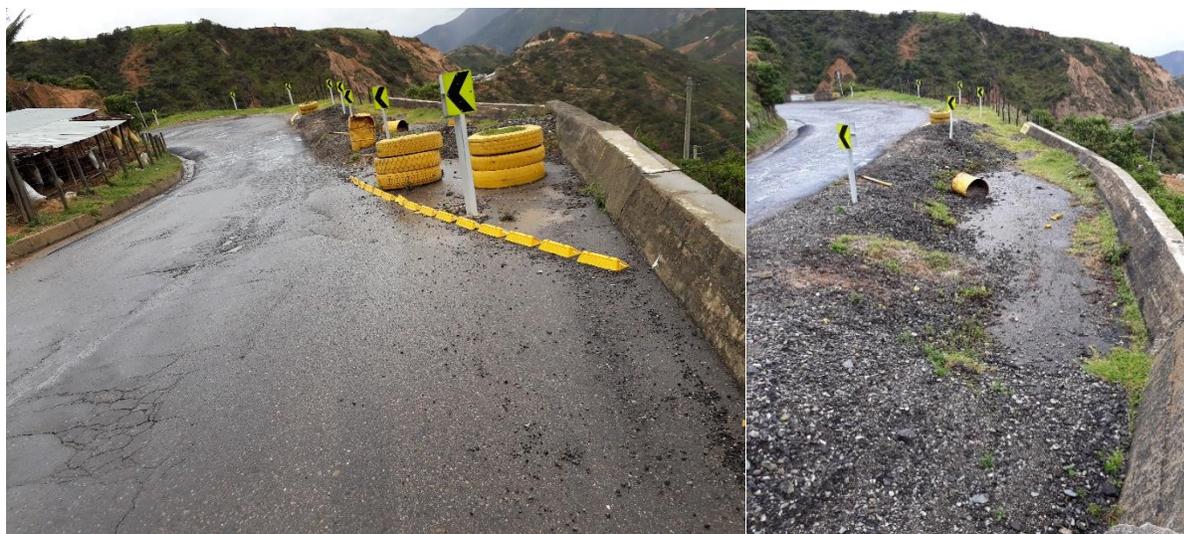
**3.1.1.2 Diagnóstico del sitio.** Realizando la respectiva visita técnica al sitio (ver figura 12) con apoyo profesional del personal de la administración vial Ocaña, se determinó que el problema de la pérdida de la banca en este sitio crítico de la Ruta Nacional 7008 está relacionado con el cruce de la vía sobre una antigua cañada de suelos sueltos que ha presentado problemas de inestabilidad. El tramo de vía afectada tiene una longitud de 30.0 metros en el cual se presentan grietas y hundimientos.

- La mala calidad de los rellenos que existen sobre el alineamiento de la antigua cañada.
- La concentración de aguas de escorrentía sobre el talud superior e inferior de la vía, provenientes de los cultivos existentes en la parte superior de los taludes.

Figura 12. Estado Actual: Grietas y Hundimientos en el carril externo de la vía PR 66+0117.

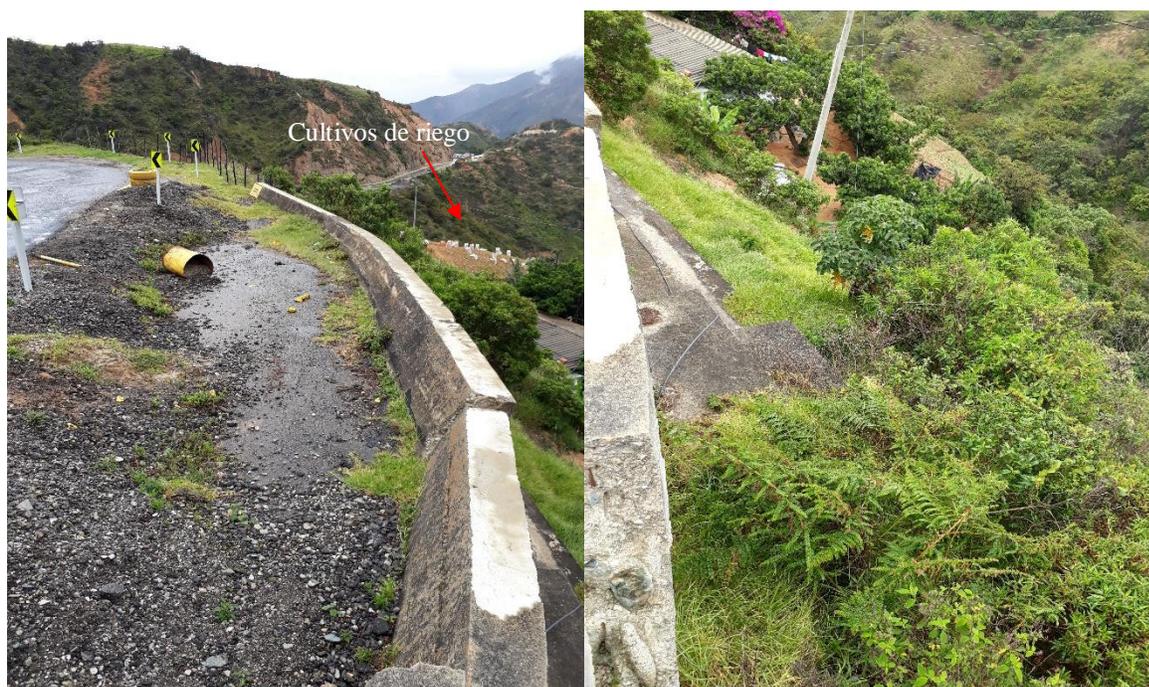
Generalmente la vía se encuentra en su mayor parte del alineamiento en corte sobre suelos residuales duros, además de destacarse la presencia de asentamientos humanos y cultivos de riego en el talud inferior como se observa en la figura 15.

Figura 15. Asentamientos humanos y cultivos de riego talud inferior PR 66+0117 Ruta 7008.

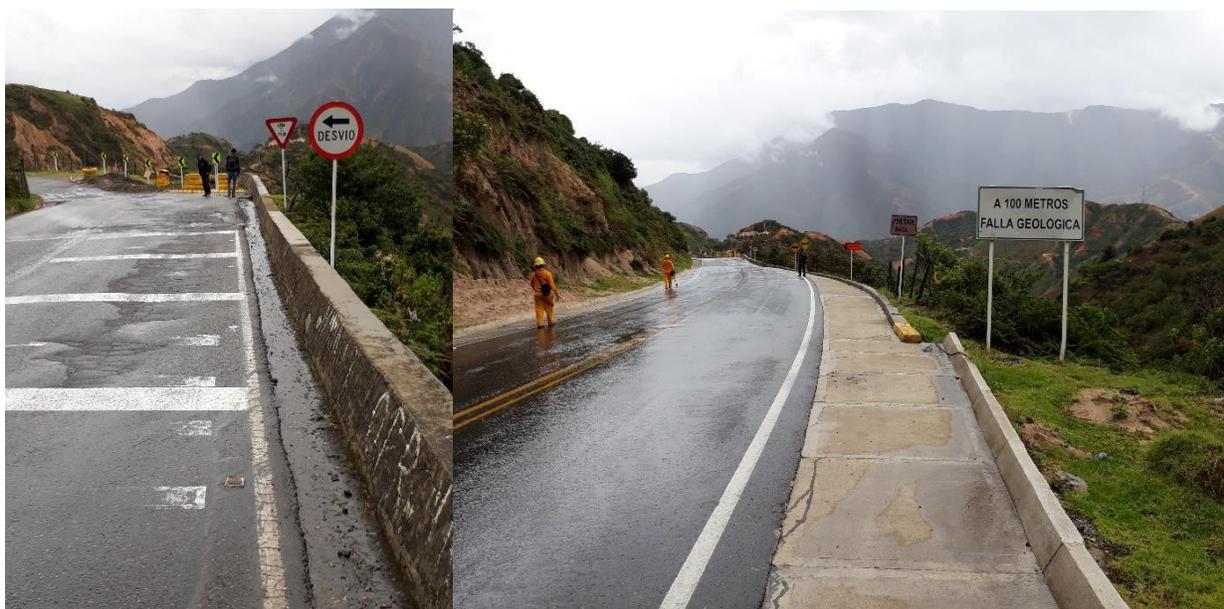
Actualmente la pérdida parcial de banca se encuentra afectando la circulación vehicular, de tan importante arteria vial nacional. Esta adecuada con señalización vertical y cierre parcial del carril izquierdo de la vía (ver figura 16).

Figura 16. Señalización vertical instalada en el sitio de estudio PR 66+0117 Ruta 7008.

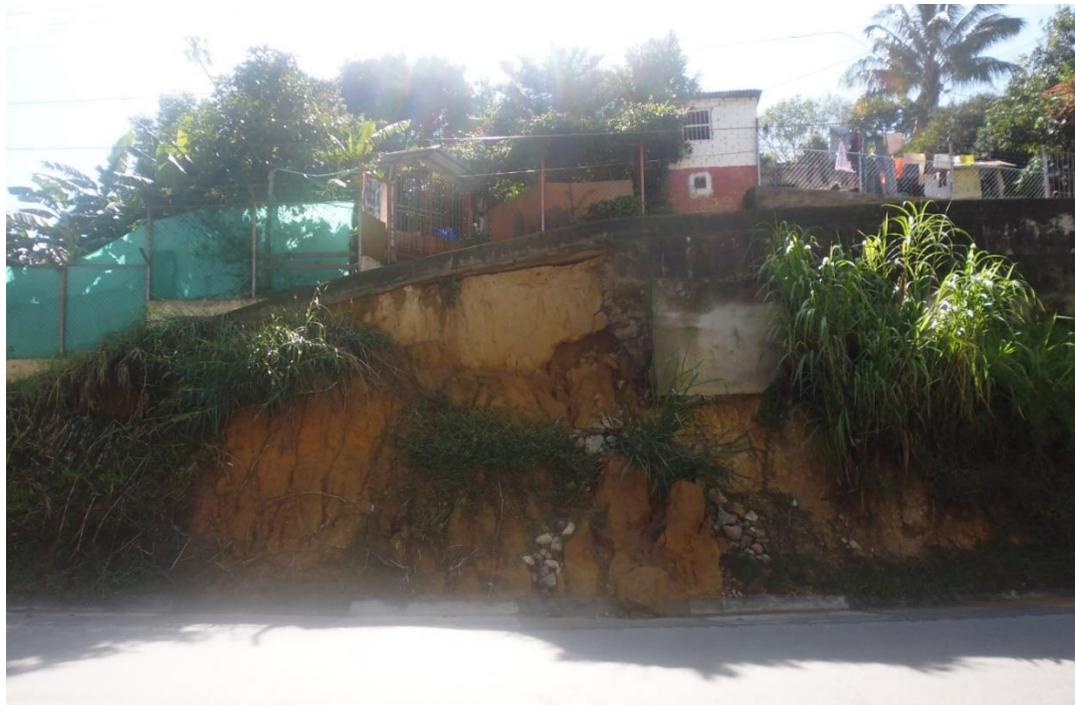
*3.1.2.1.1 Construcción Muro de Contención en Gaviones en el PR 52+597 al PR 52+627 de la Ruta Nacional 7008 Vía Ocaña-Alto del Pozo* En el PR 52+597 de la Ruta 7008 existe zona de alto riesgo por talud inestable y posible afectación sobre la vía nacional (ver figura 17). El sitio crítico en este sector está comprometido por asentamientos humanos que con el transcurrir de los años ha causado problemas por deslizamientos, descomposición y erosión del suelo. Este tramo de vía pertenece al anillo vial del Municipio de Ocaña, Norte de Santander precisamente denominada Circunvalar.

Figura 17. Talud Inestable PR 52+0597 Ruta Nacional 7008.

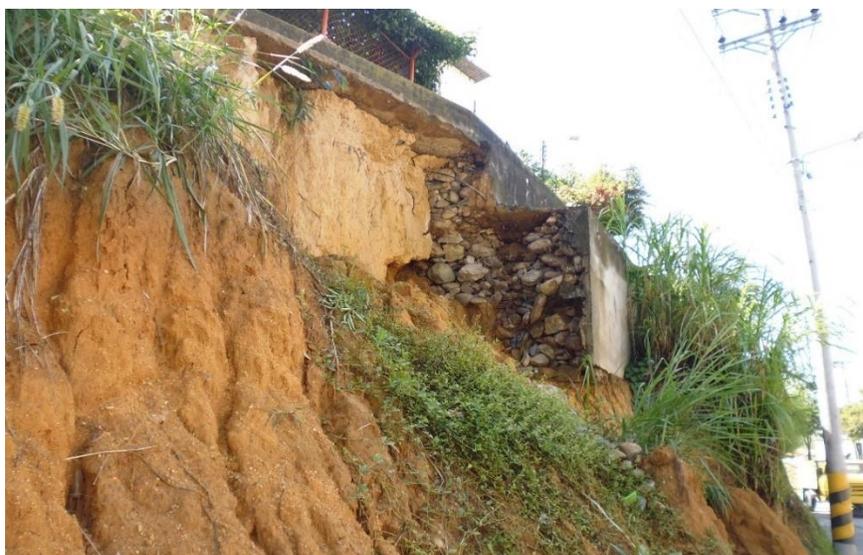
Anteriormente el talud fue estabilizado con muro de contención en gaviones revestidos en concreto, pero debido a la instalación de tuberías de agua potable en la parte superior del mismo (Ver figura 18) e infiltración de aguas por escorrentía superficial provocó un fallo en la estructura y posterior colapso de la misma como se observan en las figuras 19 y 20. Dichos eventos ocasionaron socavación y erosión interna en el talud.

Figura 18. Manguera instalada para riego de cultivos talud superior del talud PR 52+597 Ruta 7008

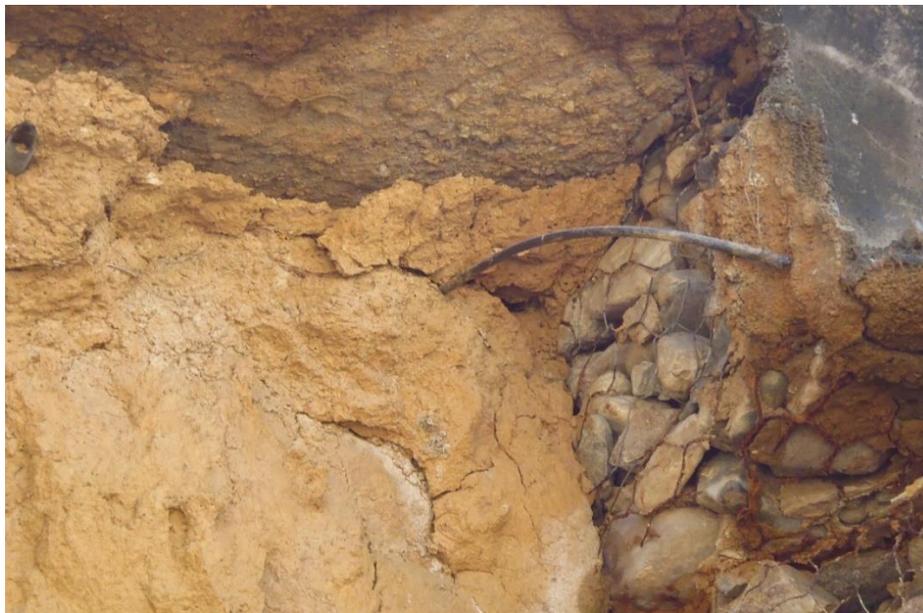
Figura 20. Deterioro en cuerpo del talud PR 52+597 vía Ocaña-Alto del Pozo.

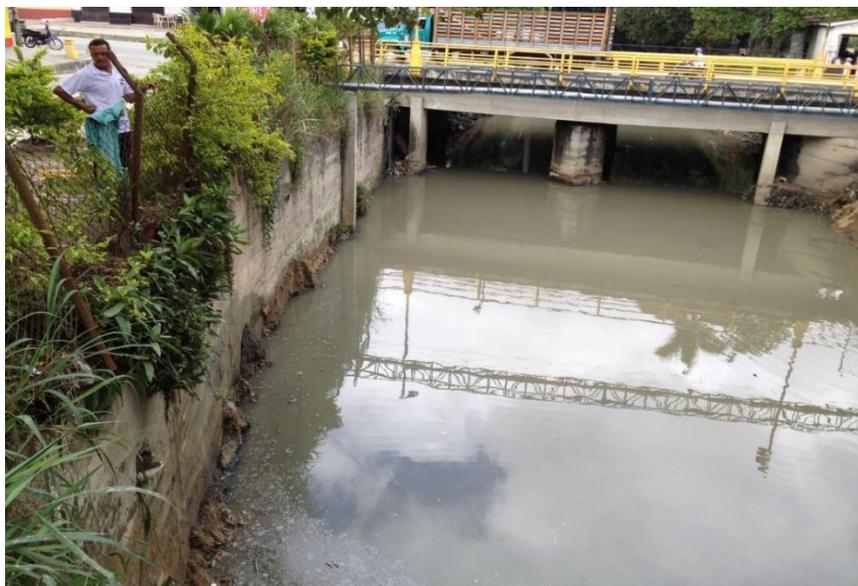
Figura 34. Estado inicial puente la gloria PR 49+000 Ruta 7007.

El puente ubicado en este sector, como se mencionaba anteriormente presenta fisuras en sus vigas y daño en el sistema e iluminación, requiere reparación y pintura de las barandas y limpieza mecánica constante del cauce. Es necesario practicar inspección especial para determinar la capacidad hidráulica actual y definir la necesidad de la construcción de un nuevo puente, el cual está presupuestado y evaluado como estructura crítica de necesidad inmediata por el INVIAS. En las figuras 39 y 40 se observa el estado general de los puentes de la Ruta Nacional 7007 y especialmente el del “Puente la Gloria”. Además, se observa el presupuesto necesario para la reconstrucción de la estructura.

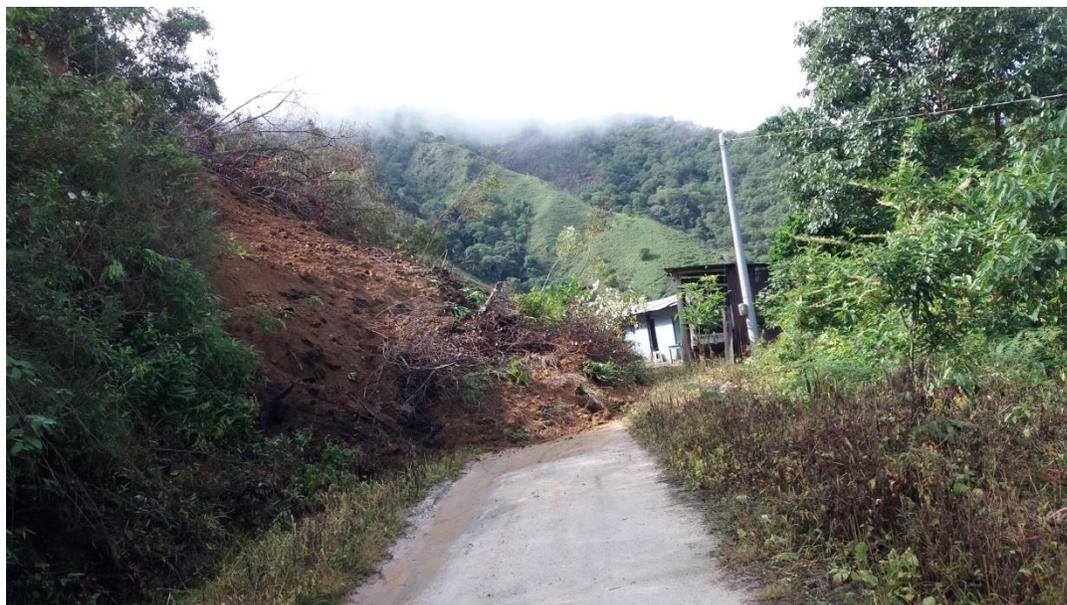
De esta manera se realizó la inspección visual y el conteo a la totalidad de los derrumbes presentados en la zona. Se constató la cantidad de material aproximado a remover y transportar con el fin de ejecutar el despeje del material (ver intervalo figuras 45-50).

Figura 45. Derrumbe en el PR 19+0900 Carretera Ocaña- Limites-Morrinson

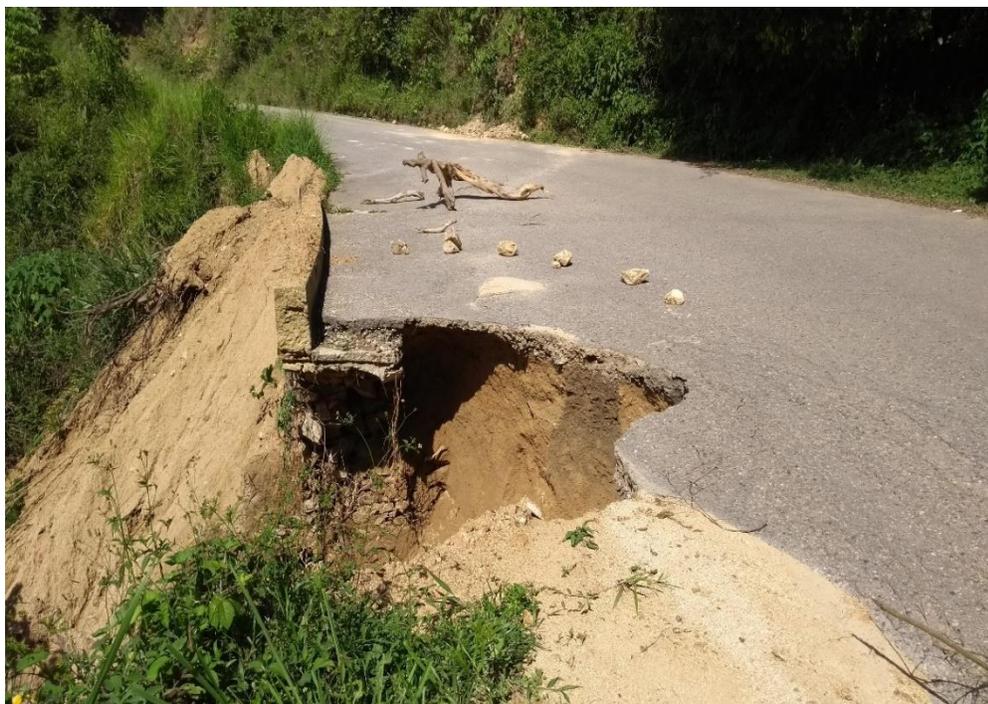
*3.1.2.1.3 Pérdida de Banca Carril Izquierdo PR 05+0900 Vía Terciaria Ocaña-Limites-Morrinson.* Se realiza la visita de campo en el PR 05+0900 de la vía que conduce al Santuario Agua de la Virgen con el fin de fiscalizar la pérdida parcial de la Banca ocasionada por Sedimentación de la Alcantarilla lado Izquierdo de la Vía, como se observa en la Figuras 51 y 52.

Figura 51. Perdida de La banca Lado Izquierda Vía Santuario Agua de la Virgen

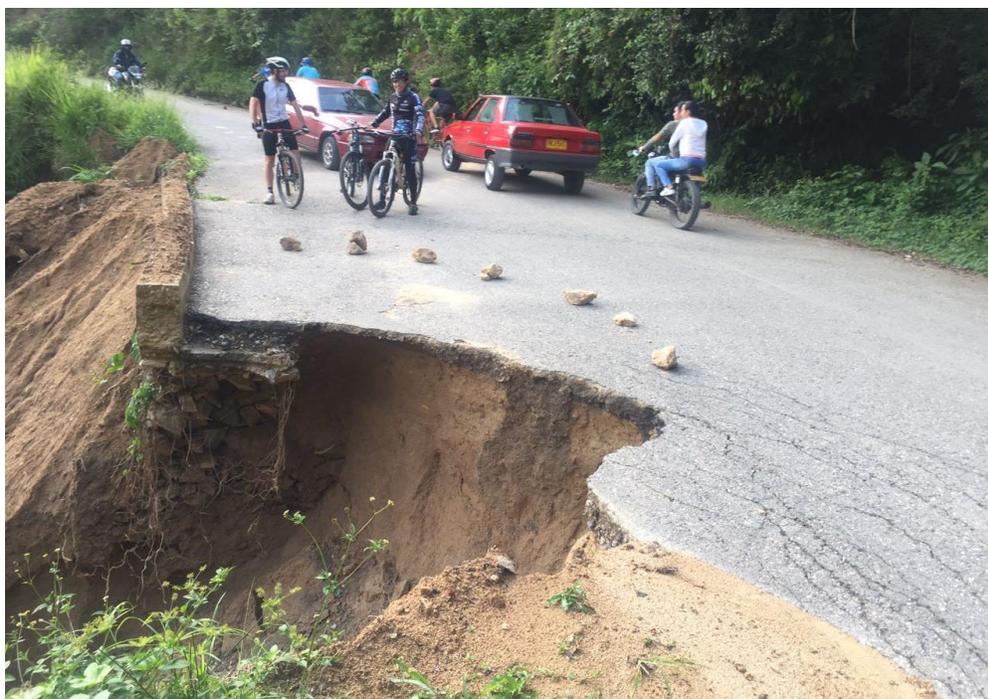
Figura 52. Perdida Estructural capas del Pavimento de la Vía Ocaña-Limites-Morrinson

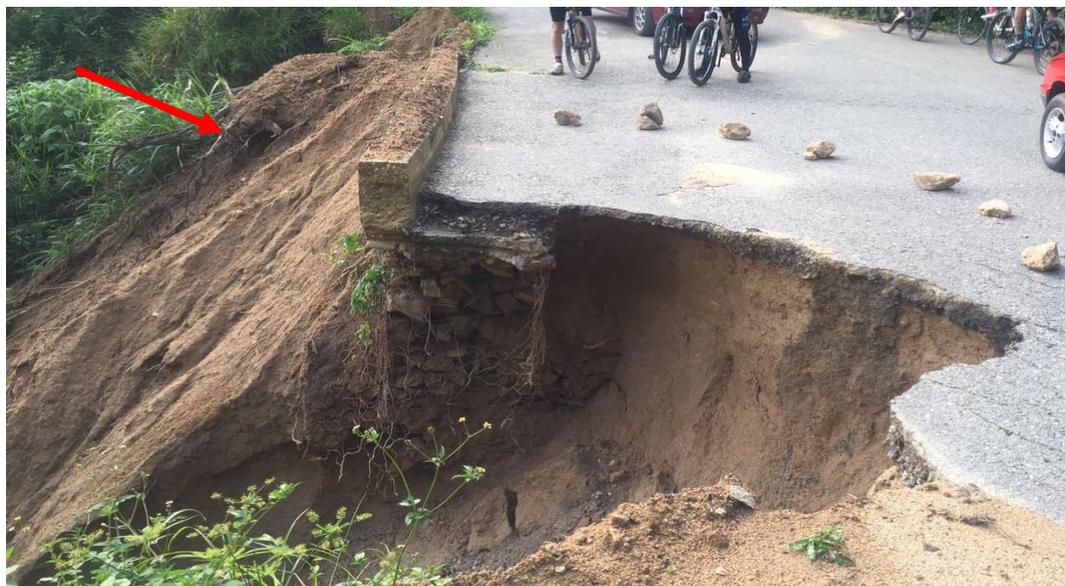
La causa que provoco la sedimentación en la obra de drenaje fue el material descargado proveniente de derrumbes del talud natural cercano al sitio (Figuras 53,54 y 55), puesto que ello ocasiono el taponamiento en el tubo de la alcantarilla y por tanto las descargas debido a precipitaciones constantes en la zona no lograron evacuarse adecuadamente. Dichas actividades de obra fueron ejecutadas por funcionarios de la Alcaldía Municipal de Ocaña, sin percatarse de la existencia de la obra de arte y sin mérito alguno realizar la descarga. Inmediatamente se realiza la visita de campo al sitio y se contrata a labriegos de la zona con el fin de instalar señalización vertical, muros de sacos de arena y ampliación de calzada mediante remoción de material vegetal cerca de la vía con el fin de mejorar el tránsito de tan concurrido lugar (Figuras 56 y 57)

Figura 54. Ubicación de Alcantarilla Sedimentada vía Santuario Agua de la Virgen

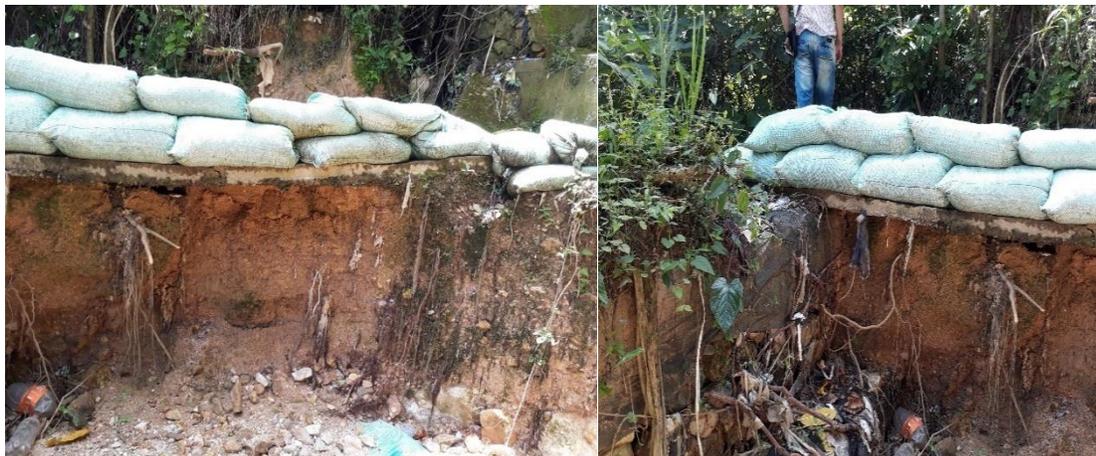
Se aprecia en la figura 62 el desgaste de material ocasionado por infiltración de escorrentía superficial. Posteriormente se adecua la zona con el fin de instalar muros en gaviones rellenos de piedra (entre 10cm y 30cm de diámetro) con dimensiones de 2m\*1m\*1m que permita mantener una diferencia en los niveles de suelo (Ver figura 63).

Figura 62. Socavación y desgaste superficial del canal de descarga

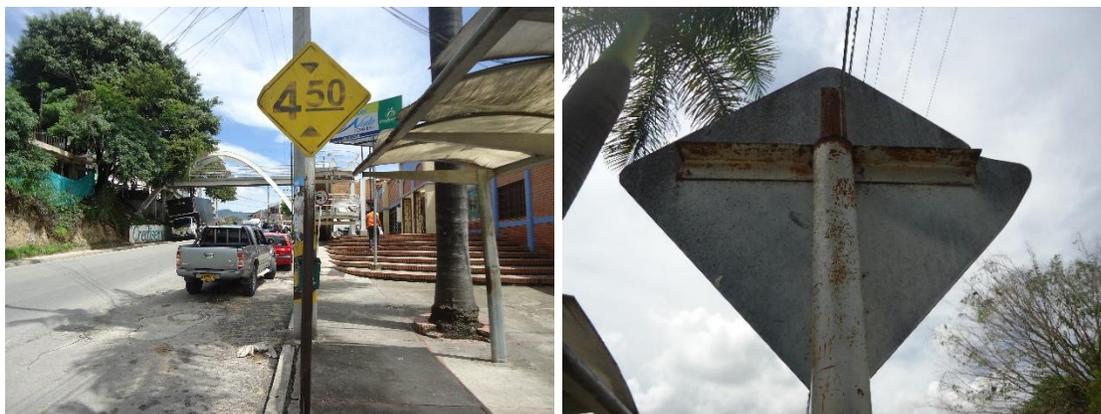
Figura 88. Señal Preventiva SP-50 “Altura Libre” en estado deteriorado PR 48+378 Ruta 7007

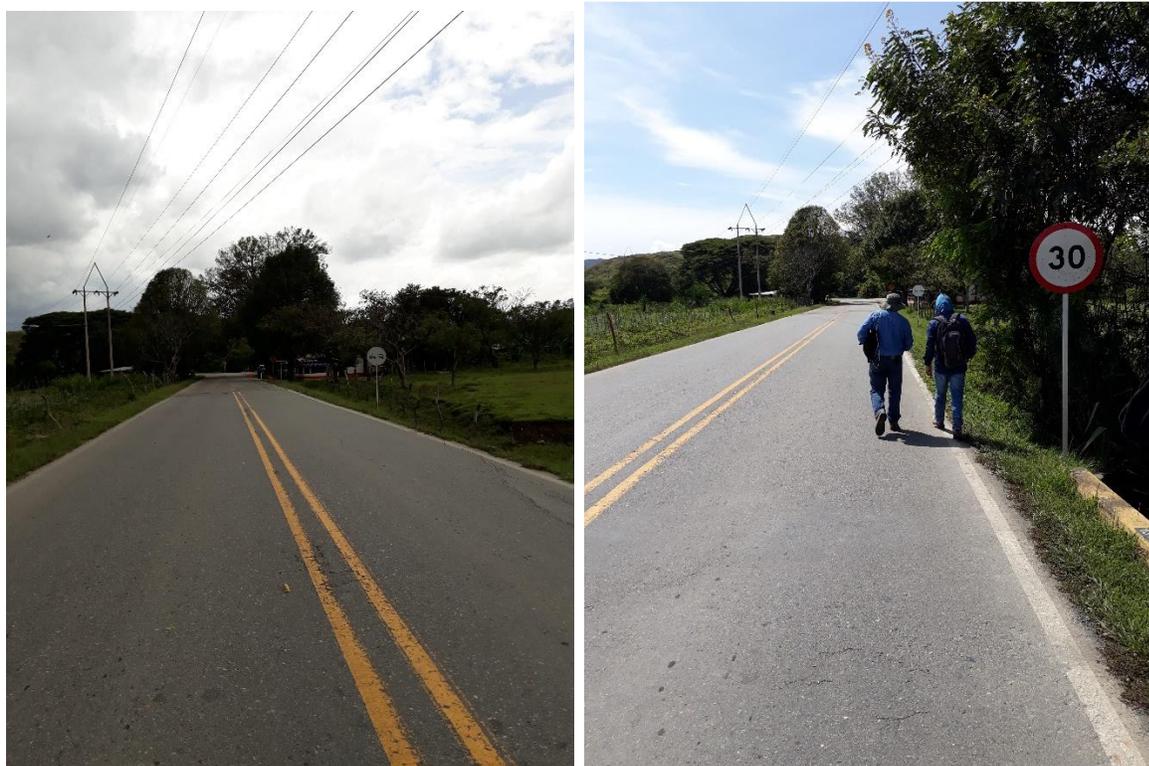
cuenta con un encole en caja de concreto de 1m x 1m y descole en tubería de concreto de 24" en regulares condiciones y se observa que el agua no tiene un fluido constante por la misma, un pontón en el PR13+0812 de 13m de longitud con andenes para paso peatonal y barandas metálicas en buenas condiciones y cunetas en concreto reforzado del PR13+0820 al PR 13+0941 margen derecha, PR14+0287 al PR14+0400 margen derecha e izquierda, todas en regulares condiciones, teniendo en cuenta que presentan concreto fracturado y acumulación de material de arrastre, adicionalmente se encuentra un talud inestable en el PR 14+419 margen derecha.

Figura 113. Reconocimiento del tramo a intervenir PR 13+640 Ruta 7008

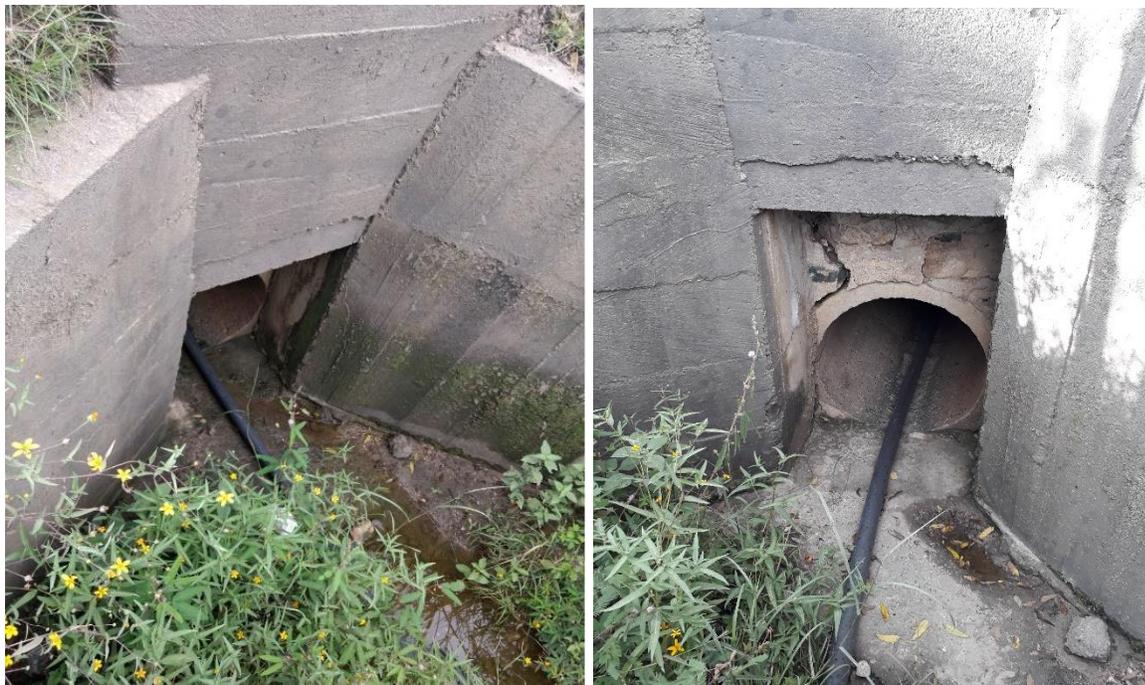
Figura 133. Alcantarilla PR 13+980 Encole tubería  $\varnothing=24''$  lado Derecho

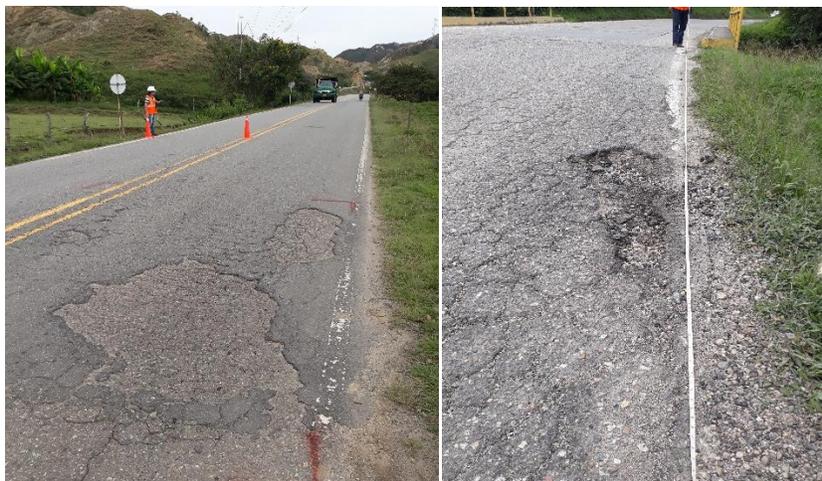
Figura 145. Descascaramiento PR 13+700 y Bache PR 13+780 Ruta 7008

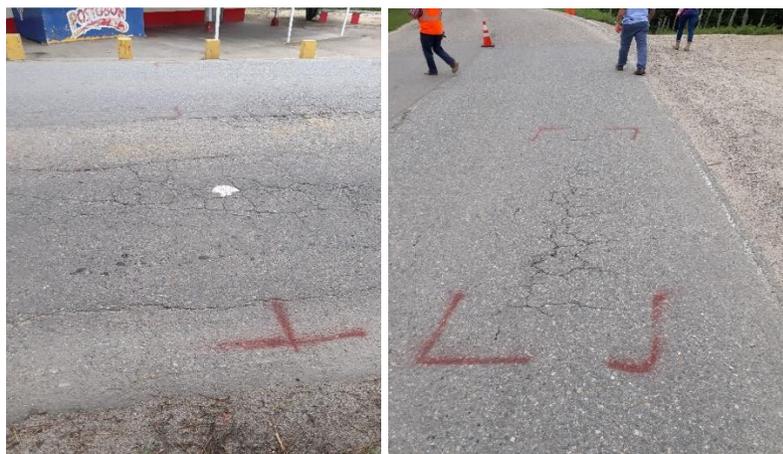
Figura 152. Demarcación de fallas en pavimento existente PR 13+900 Ruta 7008

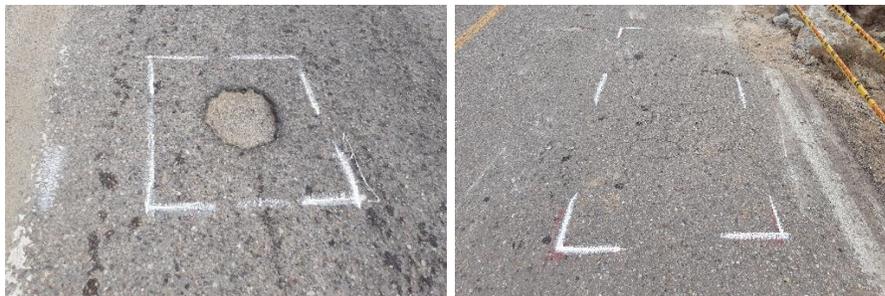
Figura 153. Demarcación de fallas en pavimento existente PR 14+200 Ruta 7008

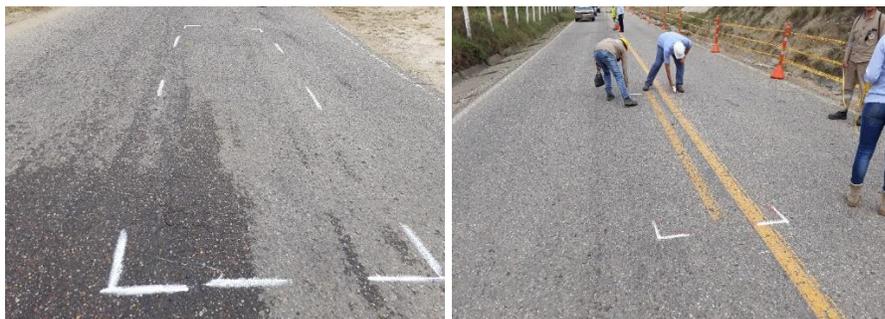
Figura 154. Demarcación de fallas en pavimento existente PR 14+350 Ruta 7008

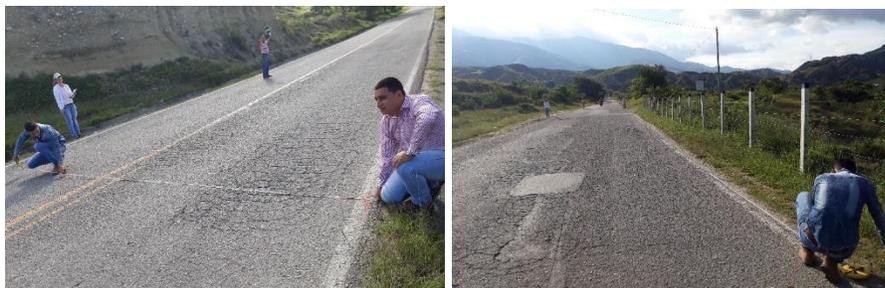
Figura 155. Medición de fallas en pavimento existente PR 14+370 Ruta 7008

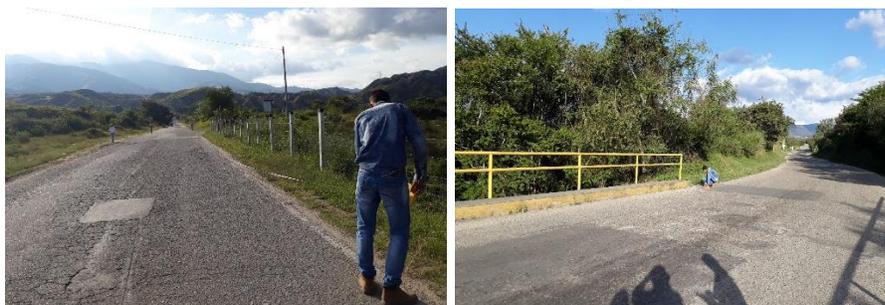
Figura 156. Medición de fallas en pavimento existente PR 13+800 Ruta 7008
