PROPUESTA PARA LA SOLUCIÓN DE LOS DAÑOS DE LA VIA 7008-OCAÑA-
ALTO DEL POZO (PR INICIAL 00+000, PR FINAL 04+000), BASADA EN LAS
CONSIDERACIONES DEL INDICE DE DETERIORO SUPERFICIAL (Is) SEGUN
LINEAMIENTOS DEL INSTITUTO NACIONAL DE VIAS

UNIVERSIDAD FRANCISCO DE PAULA SANTANDER OCAÑA
FACULTAD DE INGENIERÍAS
INGENIERÍA CIVIL
OCAÑA
2015

Informe final en la modalidad de pasantía presentado como requisito para optar al título de
Ingeniero Civil.

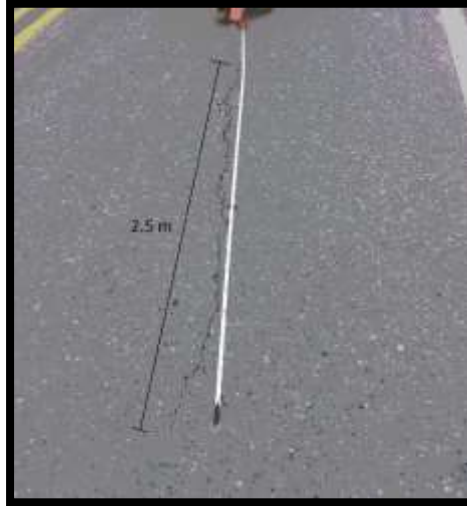
Fotografía 1. Fisura Longitudinal (FL).

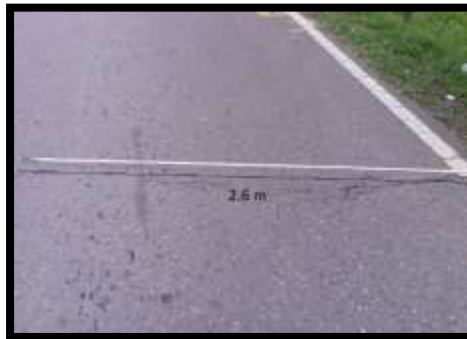
Fotografía 2. Fisura Transversal (FT) longitud 2.6 m.

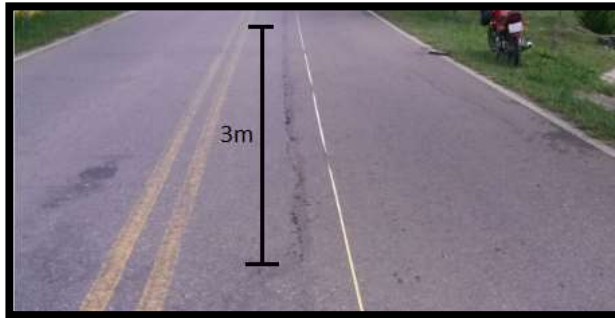
Fotografía 3. Fisura en Junta de Construcción (FCL) longitud 3 m

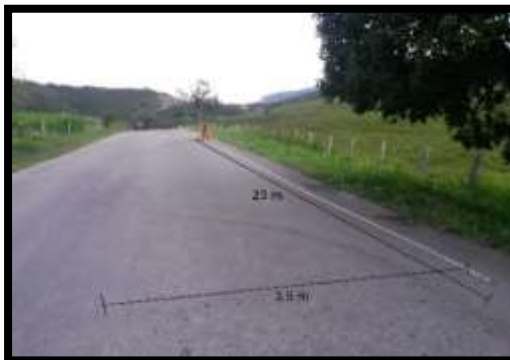
Fotografía 4. Fisura en Medialuna (FML) longitud 23 m y ancho 3.5 m.

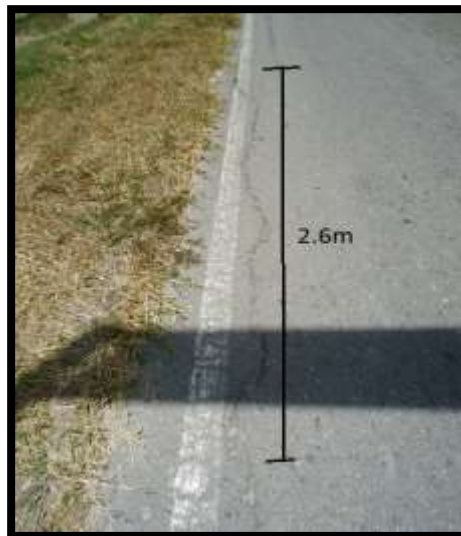
Fotografía 5. Fisura de Borde (FBD) longitud 2.6 m.

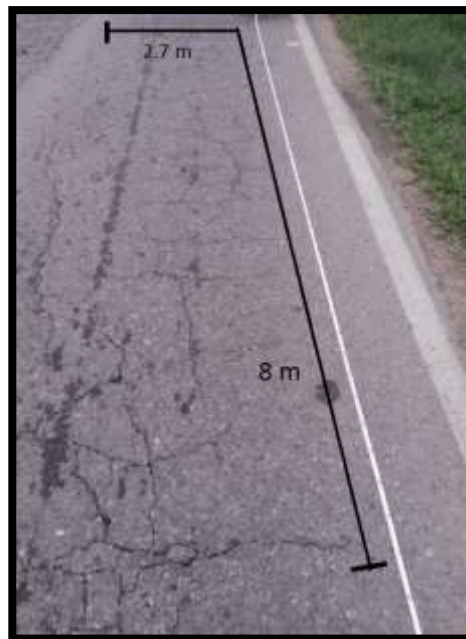
Fotografía 6. Fisura en Bloque (FB) longitud 8 m y ancho 2.7 m.

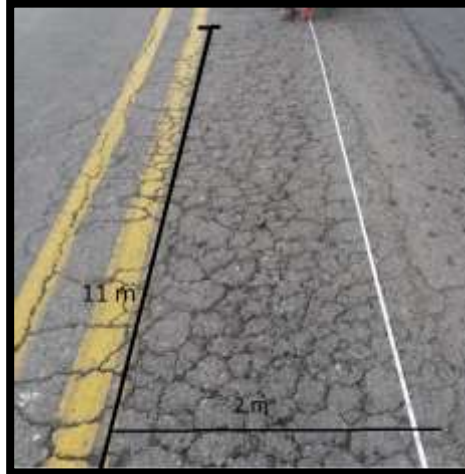
Fotografía 7. Piel de Cocodrilo (PC) longitud 11 m y ancho 2m

Causas: la causa más frecuente es la falla por fatiga de la estructura o de la carpeta asfáltica principalmente debido a:

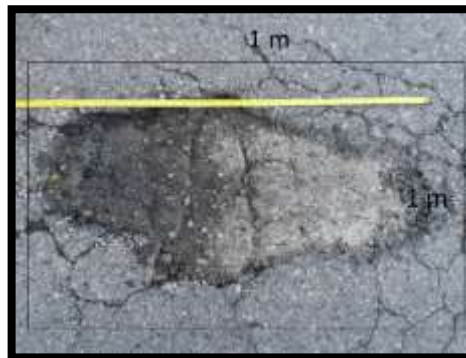
Fotografía 8. Descascaramiento (DC) longitud 1 m y ancho 1 m.

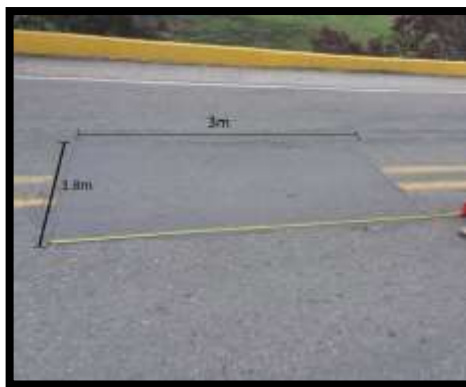
Fotografía 9. Parche (PCH) longitud 3 m y ancho 1.8 m.

Causas: Las causas del deterioro propio del parche pueden establecerse teniendo en cuenta el tipo de daño que presente. Sin embargo, pueden estar asociadas principalmente a:

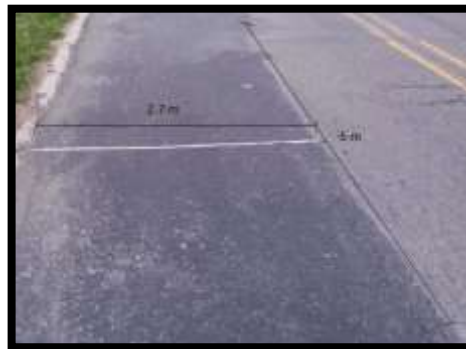
Fotografía 10. Exudación (EX) longitud 5 m y ancho 2.7 m.

Causas. La exudación se genera cuando la mezcla tiene cantidades excesivas de asfalto haciendo que el contenido de vacíos con aire de la mezcla sea bajo; sucede especialmente

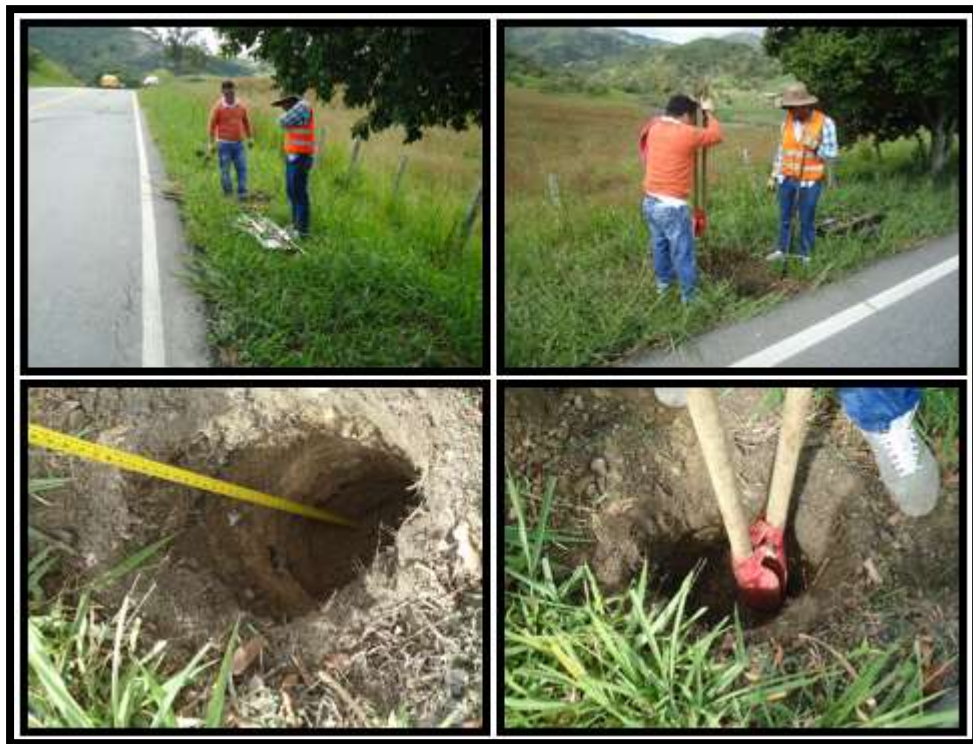
Fotografía 18. Sondeo en el carril derecho del Pr 02+247 de la via Ocaña-Alto del Pozo

Para el segundo sondeo (ver fotografía N°18) fue necesario cambiar de lugar para poder realizar el ensayo de la forma correcta, el lugar del nuevo sondeo fue el carril izquierdo del Pr 02+250 de la vía 7008 Ocaña-Alto del Pozo.

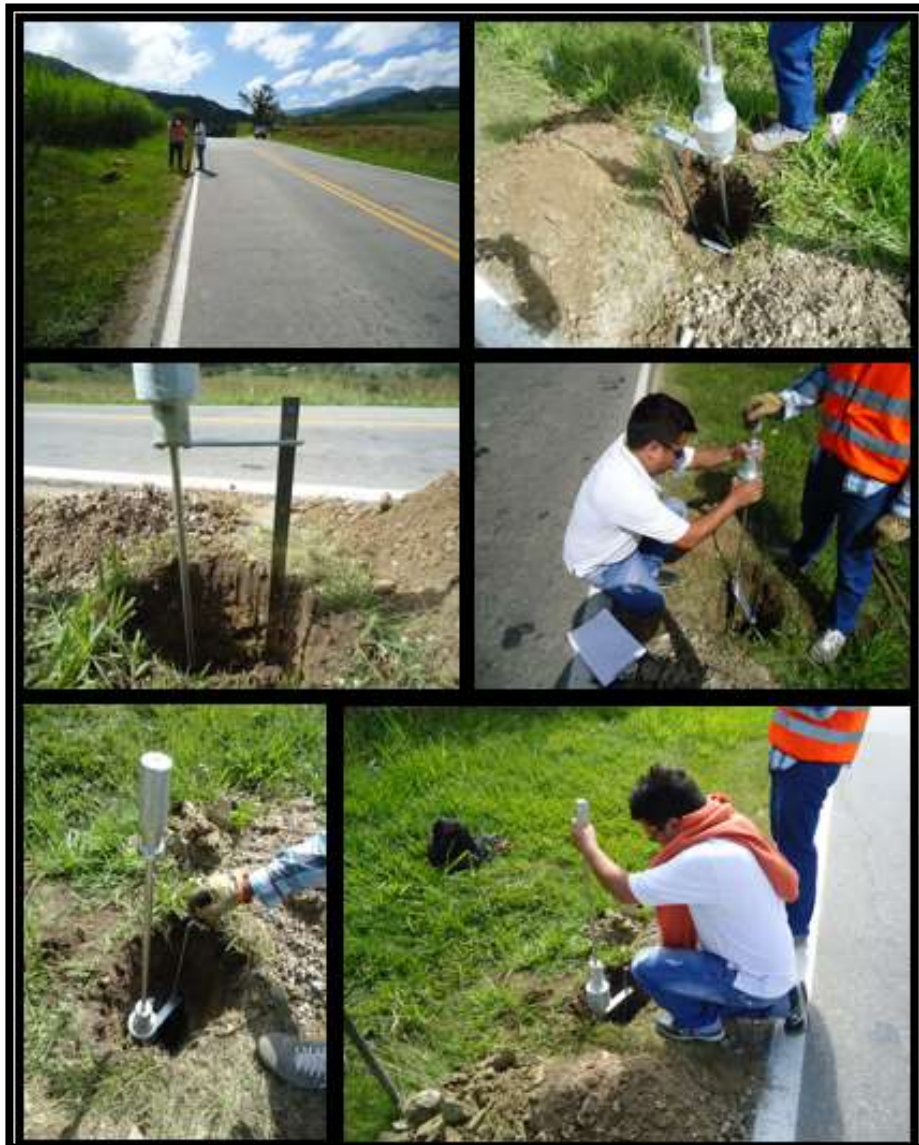
Fotografía 19. Sondeo en el carril derecho del Pr 02+247 de la via Ocaña-Alto del Pozo
