<b>AUTORES</b>	<b>EHIBER BARBOSA PÁEZ</b>		
<b>FACULTAD</b>	<b>DE INGENIERÍAS</b>		
<b>PLAN DE ESTUDIOS</b>	<b>INGENIERÍA CIVIL</b>		
<b>DIRECTOR</b>	<b>JOSE LUIS PÉREZ AREVALO</b>		
<b>TÍTULO DE LA TESIS</b>	<b>APOYO TÉCNICO Y ADMINISTRATIVO EN LA EJECUCIÓN DE LAS OBRAS VIALES A CARGO DE LA SECRETARÍA DE VÍAS, INFRAESTRUCTURA Y VIVIENDA DE LA ALCALDÍA MUNICIPAL DE OCAÑA, NORTE DE SANTANDER.</b>		
<b>RESUMEN</b> (70 palabras aproximadamente)			
<p style="text-align: center;">EN EL SIGUIENTE DOCUMENTO SE PRESENTA EN DETALLE EL TRABAJO REALIZADO COMO PASANTE DE LA UNIVERSIDAD FRANCISCO DE PAULA SANTANDER, EN LA ALCALDÍA MUNICIPAL DE OCAÑA, EN SU SECRETARÍA DE VÍAS, INFRAESTRUCTURA Y VIVIENDA, EN LA DEPENDENCIA DEL ÁREA VIAL. DONDE SE REALIZÓ EL APOYO TÉCNICO A LA “CONSTRUCCIÓN OBRAS DE REHABILITACIÓN DE PAVIMENTO EN CONCRETO RÍGIDO Y REPOSICIÓN DE REDES DE ACUEDUCTO Y ALCANTARILLADO SANITARIO Y PLUVIAL EN EL SECTOR DEL MERCADO PÚBLICO DEL MUNICIPIO DE OCAÑA.</p>

APOYO TÉCNICO Y ADMINISTRATIVO EN LA EJECUCIÓN DE LAS OBRAS VIALES A  
CARGO DE LA SECRETARIA DE VÍAS, INFRAESTRUCTURA Y VIVIENDA DE LA  
ALCALDÍA MUNICIPAL DE OCAÑA, NORTE DE SANTANDER.

Trabajo de grado bajo la modalidad d

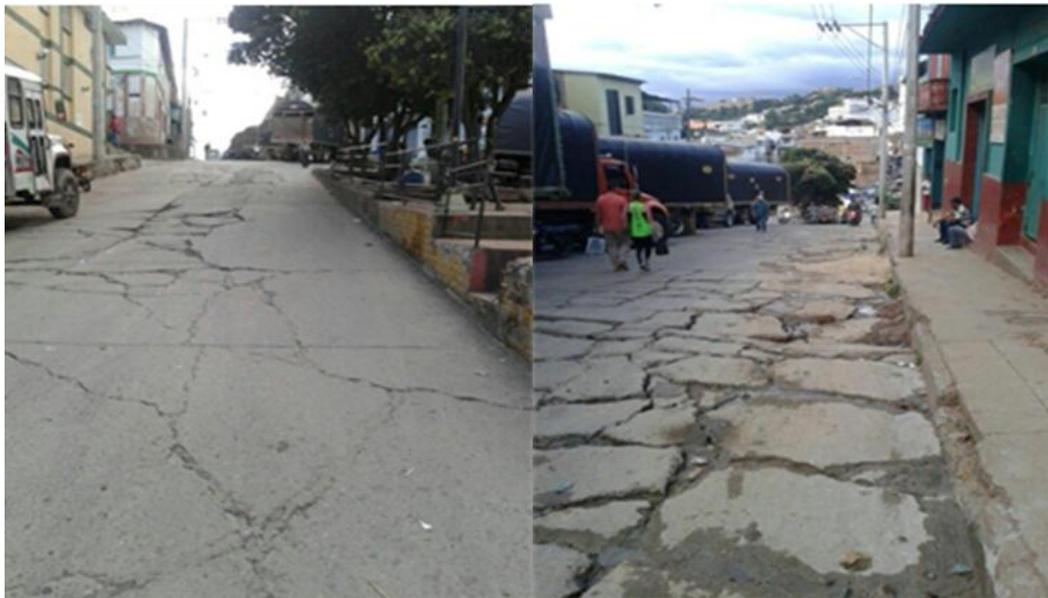
Dicho estado de la vía se debió al deficiente estado de las redes de acueducto y alcantarillado, los cuales cumplieron su vida útil y afectada por la ausencia de mantenimiento. Dichas consecuencias se vieron reflejadas en la superficie de rodadura teniendo una forma irregular y presentaba diversos fallos en el pavimento existente.

En la Figura 4 se observa el tramo de vía comprendido entre las Carreras 14 y 16 con Calle 8, presentando una superficie de rodadura fisurada e irregular. En este tramo de vía solo se estaba utilizando un solo carril, debido al levantamiento de algunas de las losas, generando congestiones vehiculares.

**Figura 4. Estado inicial de la vía en la Calle 8.**

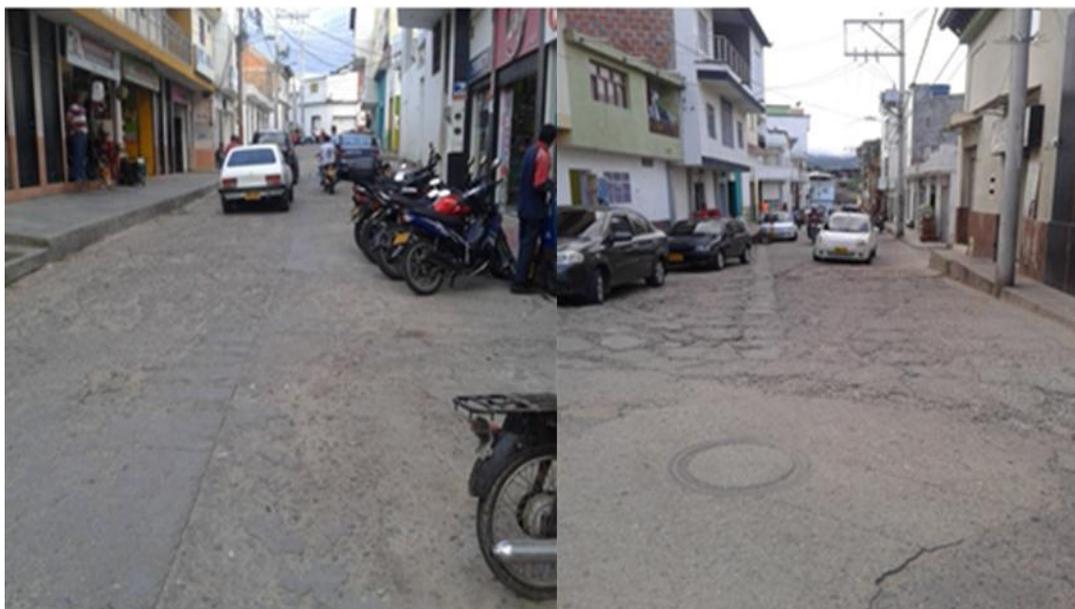
De igual manera, la vía correspondiente a la Carrera 15 entre Calles 8 y 9, reflejaba deterioros en su capa de rodadura, como lo muestra la Figura 5.

**Figura 5. Condiciones actuales de la Carrera 15.**

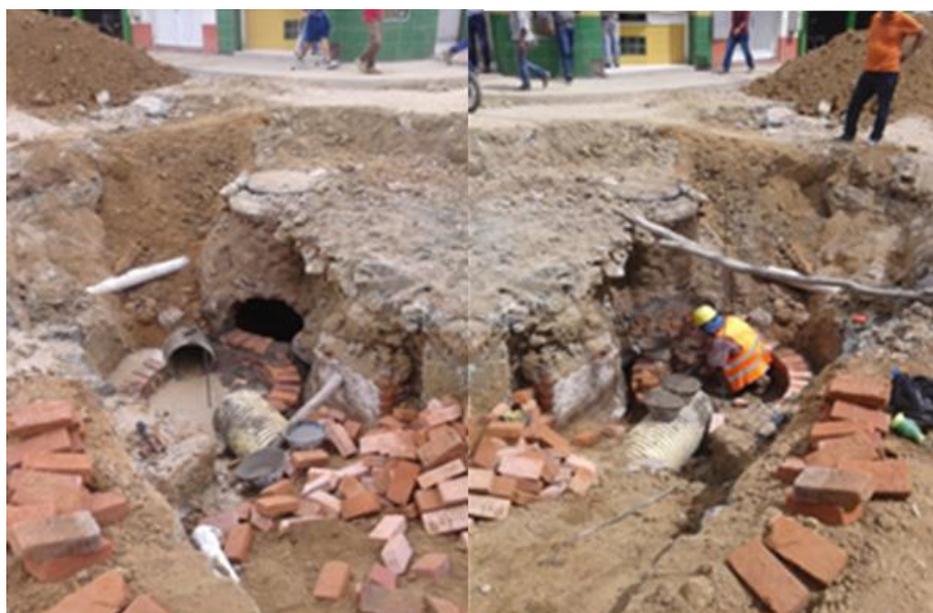
Cuando se realizaron los trabajos de excavación mecánica, se encontró uno de los pozos existentes en mal estado, como se observa en la Figura 21, por lo cual se le hizo un recalce y se continuó con la construcción del nuevo pozo adyacente al encontrado.

**Figura 21. Recalce y construcción de pozo.**

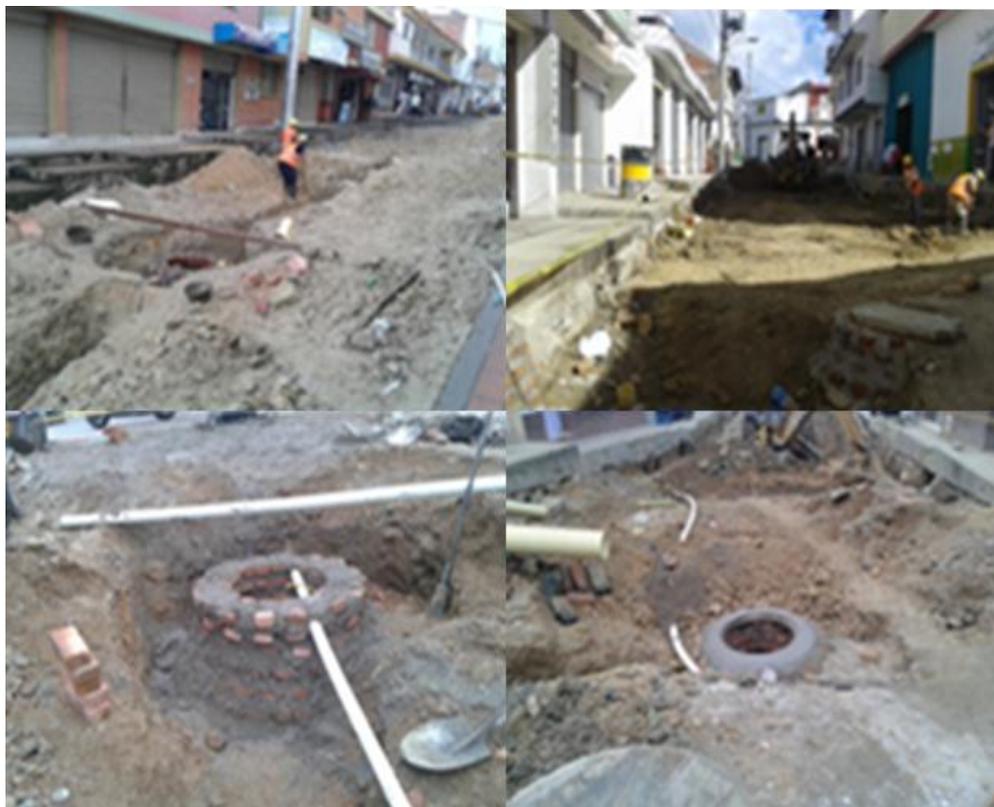
**Construcción de pozos en la Carrera 15 entre Calles 8 y 9.** De manera simultanea a la ejecución de las actividades descritas anteriormente, se llevo a cabo la construcción de 3 pozos de inspección, cuyas profundidades fueron de 1,5m a 2,1m, medidas aproximadas. En la Figura 30 se muestra que uno de los pozos esta interceptado por una tubería de red telefónica, a manera técnica esto estaba mal hecho, tal situación se comunico con la Ingeniera Supervisora, para que llamase la atención del Ingeniero Contratista y Residente de obra, para que corrigieran tal proceso constructivo.

**Figura 30. Construcción de pozos.**

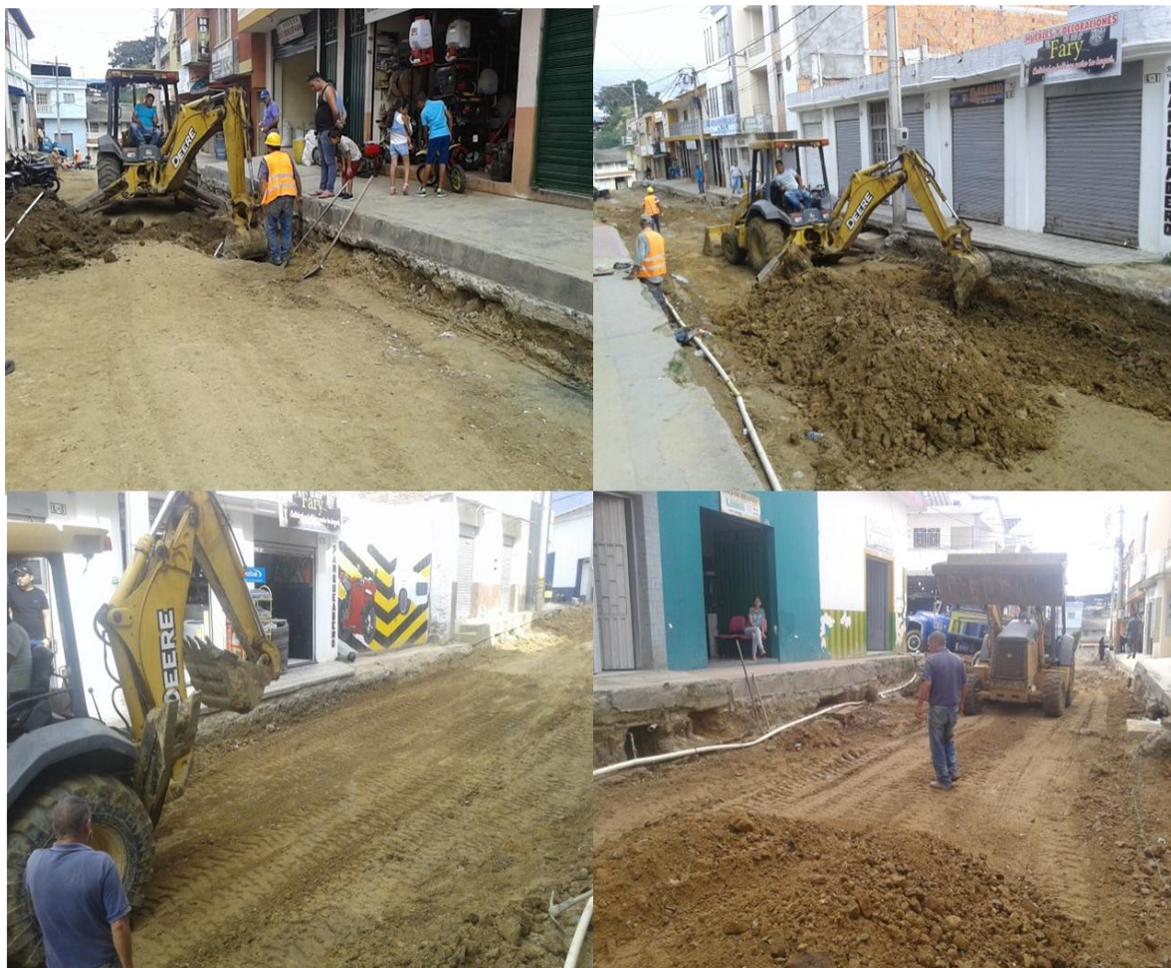
**Figura 36. Búsqueda de Fallos en el relleno.**

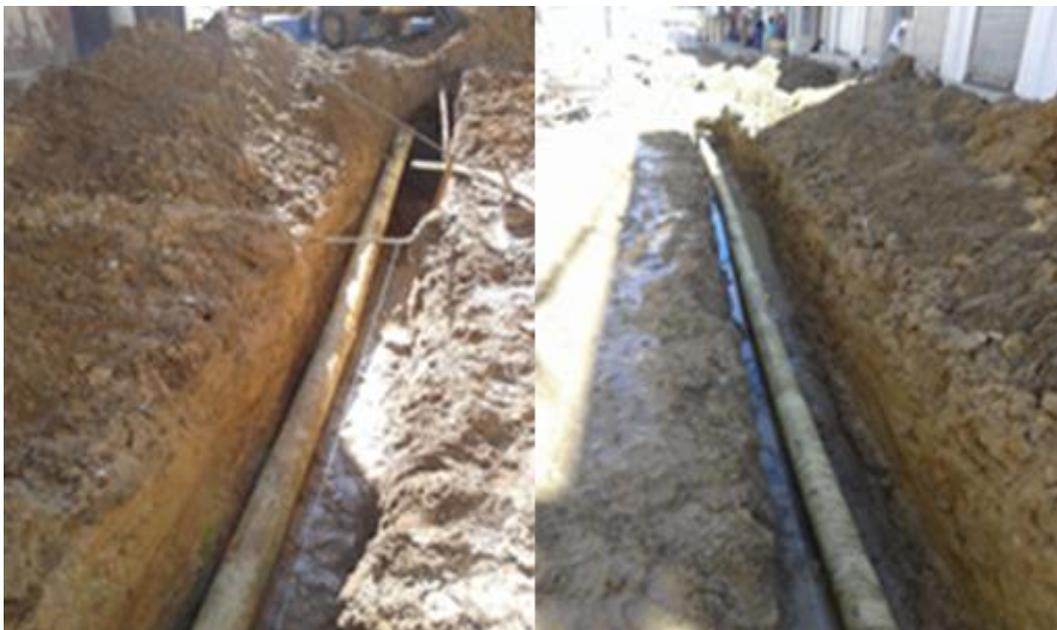
**Figura 58. Estado de la tubería luego de la lluvia.**

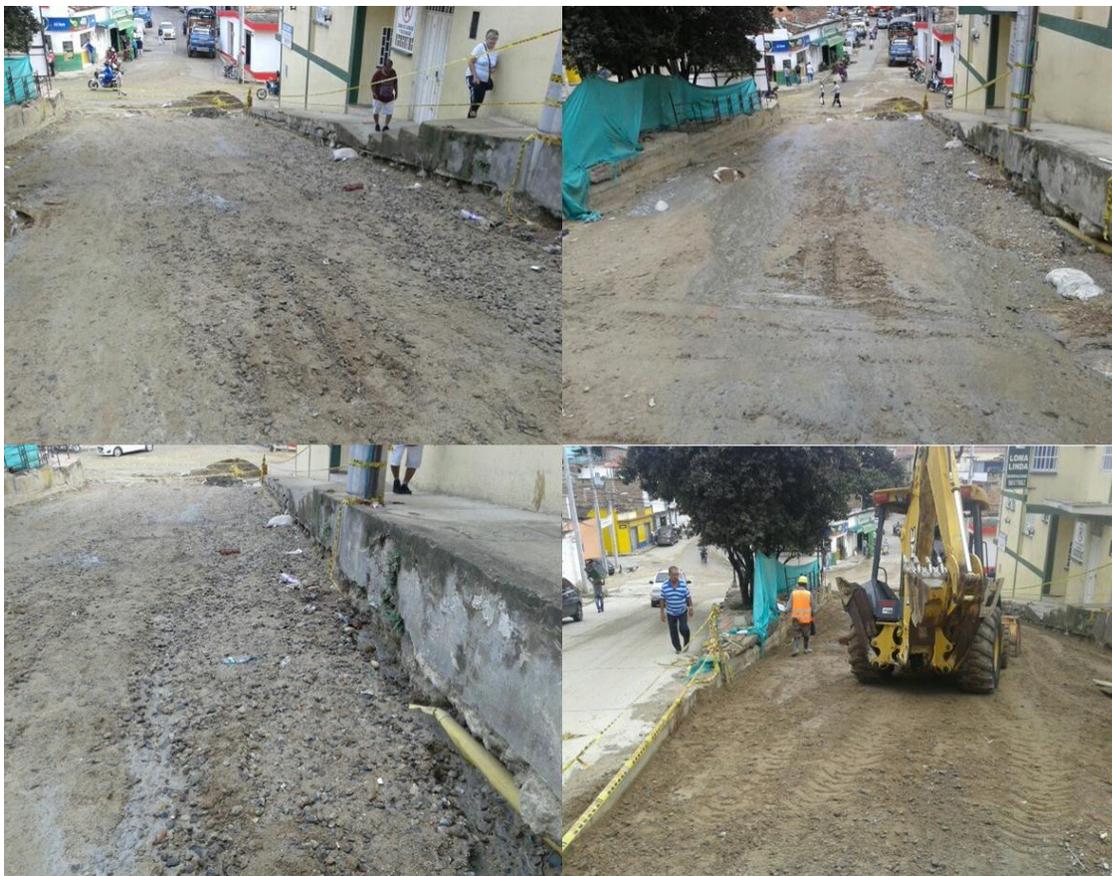
**Figura 59. Mejoramiento de la Base granular.**

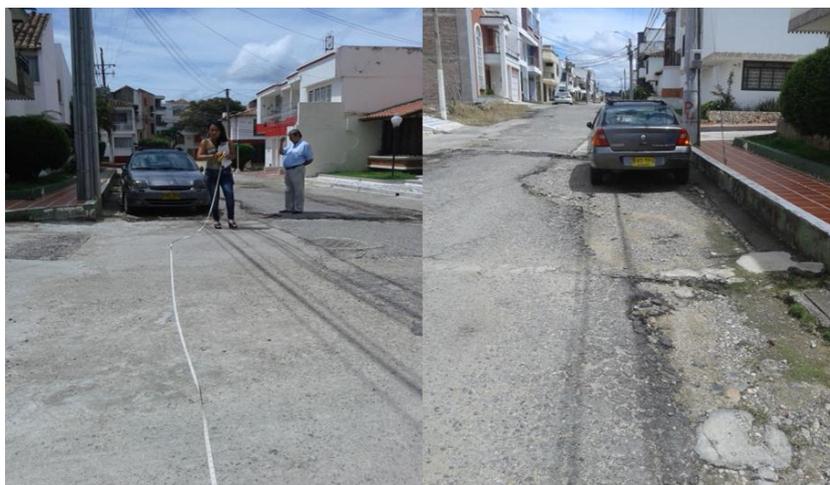
**Figura 62. Condiciones actuales del Barrio Buenos aires.**

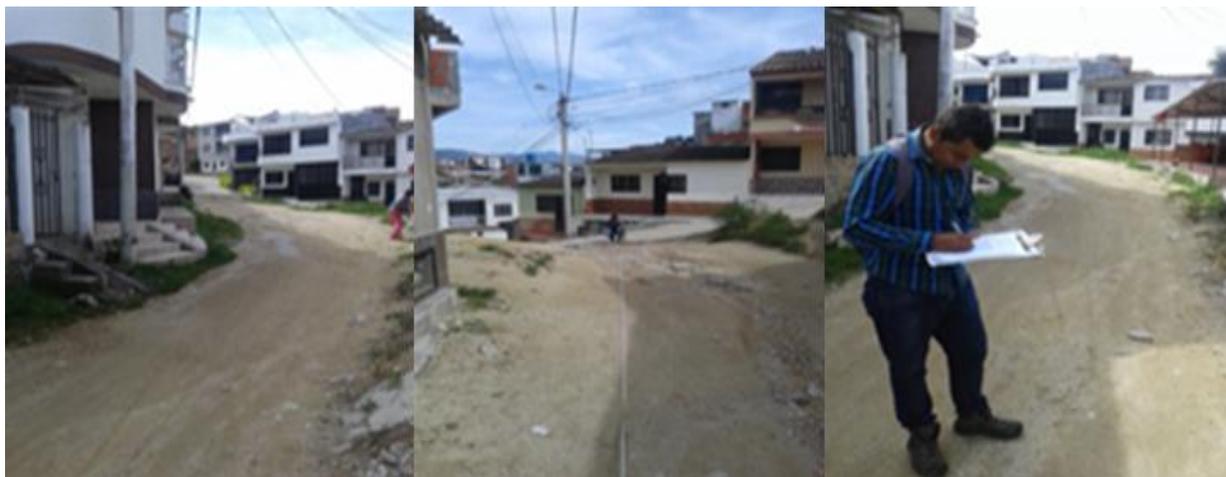
**Figura 63. Condiciones actuales del Barrio Villa Sur.**

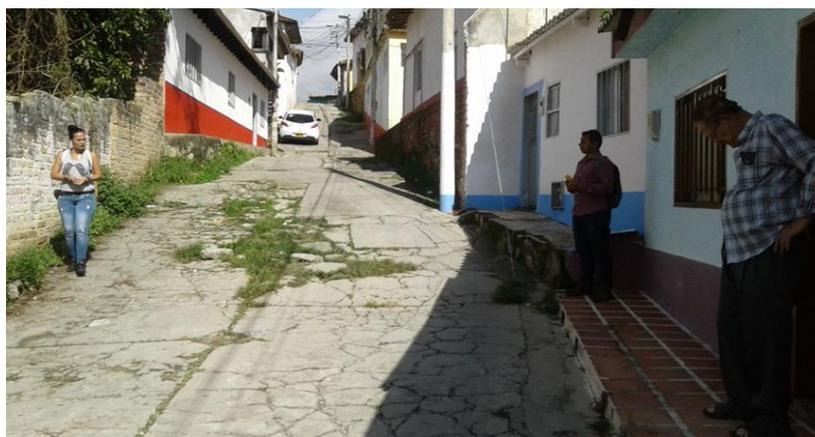
**Figura 64. Condiciones actual del Barrio Palomar.**

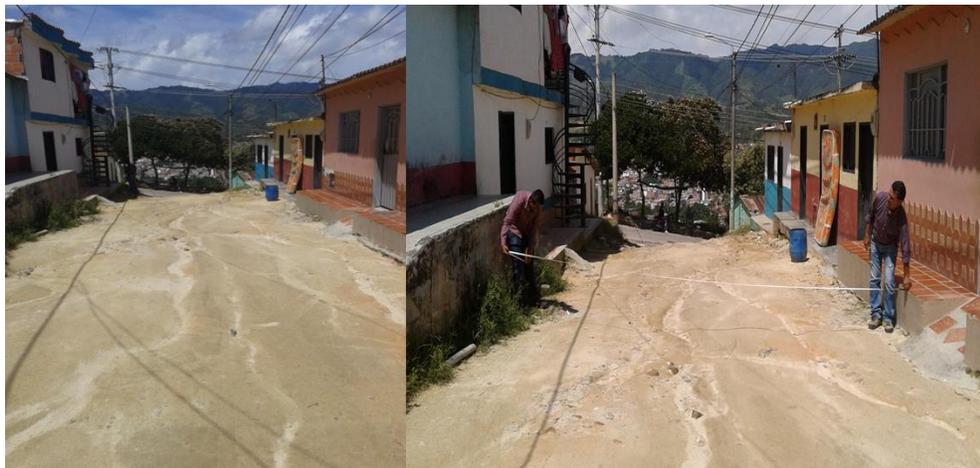
**Figura 65. Condiciones actuales del Barrio Simón Bolívar.**

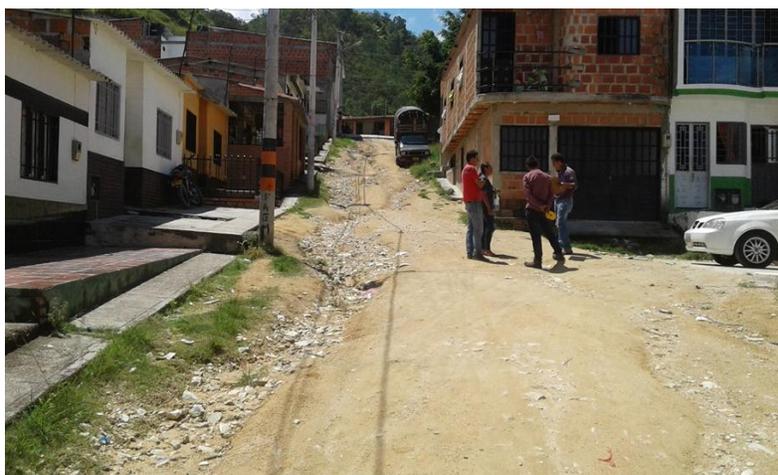
**Figura 66. Condiciones actuales del Barrio Ciudadela Deportiva**

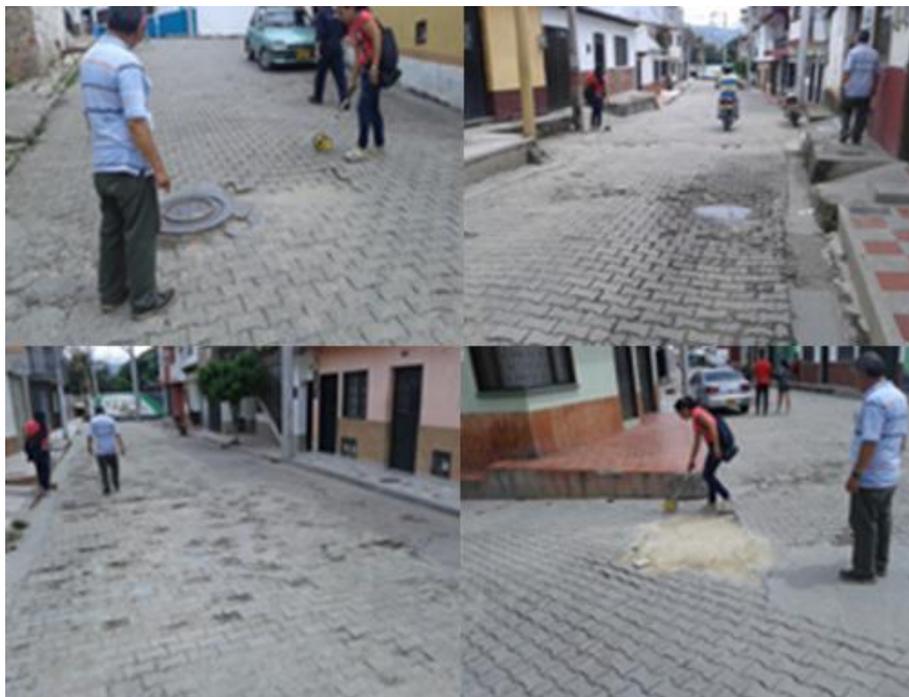
**Figura 67. Condiciones actuales del Barrio La Palmita.**

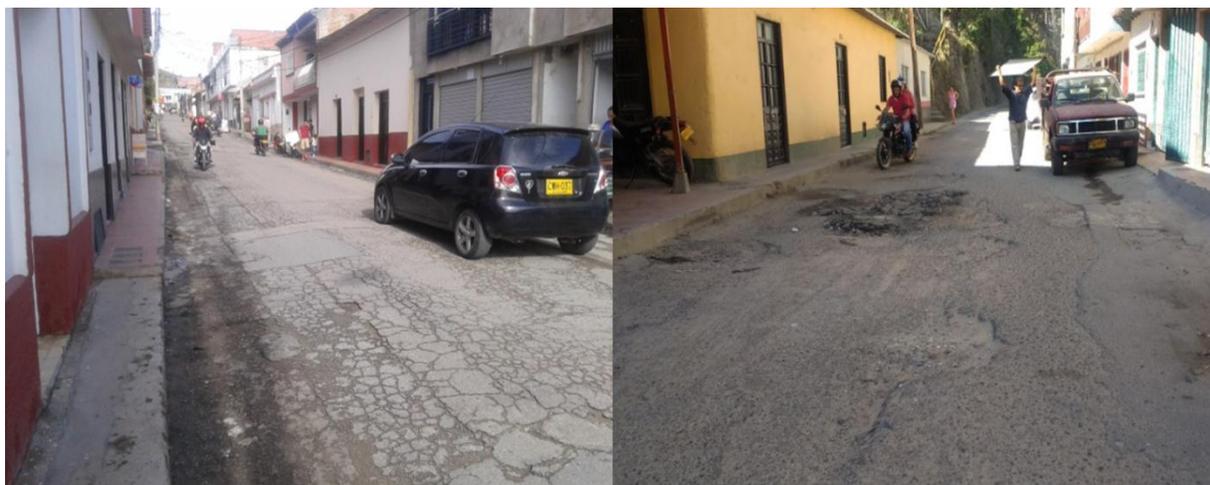
**Figura 72. Condiciones actuales de la vía.**
