AUTOR	JEFHERSON JOSEPH CONTRERAS CELEDÓN
FACULTAD	INGENIERIA
PLAN DE ESTUDIOS	INGENIERIAS CIVIL
DIRECTOR	EUDOMAR PÁEZ TORRADO
TÍTULO DE LA TESIS	INSPECCIÓN Y COORDINACIÓN EN EL AVANCE DE LA CONSTRUCCIÓN EN LA INFRAESTRUCTURA VIAL DE LA TRANSVERSAL RIO DE ORO – AGUACLARA – GAMARRA DE LA RUTA DEL SOL SECTOR 2.

INSPECCION Y COORDINACION EN EL AVANCE DE LA CONSTRUCCIÓN DE
LA INFRAESTRUCTURA VIAL EN LA TRANSVERSAL RIO DE ORO - AGUACLARA -
GAMARRA DE LA RUTA DEL SOL SECTOR 2

Trabajo de Grado para Optar el Título de Ingeniero Civil

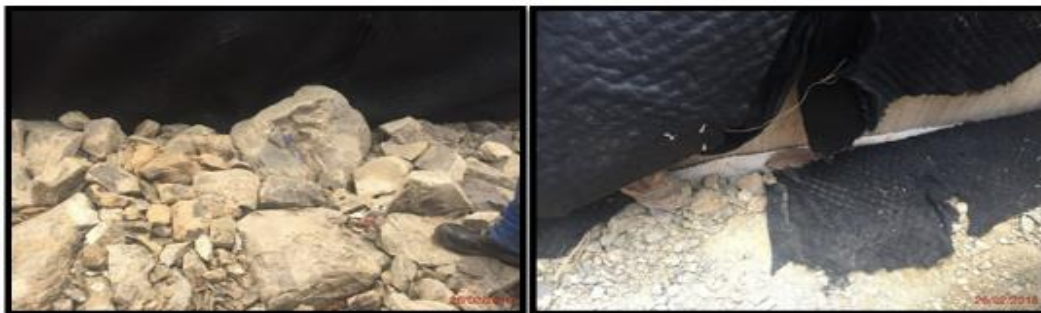
En la visita realizada el 26 de febrero se pudo constatar que se estaba realizando relleno de muro con material de gran tamaño ocasionando el aplastamiento del tubo de drenaje y la rotura del subdren.

Fotografías 21 y 22. Relleno de muro.

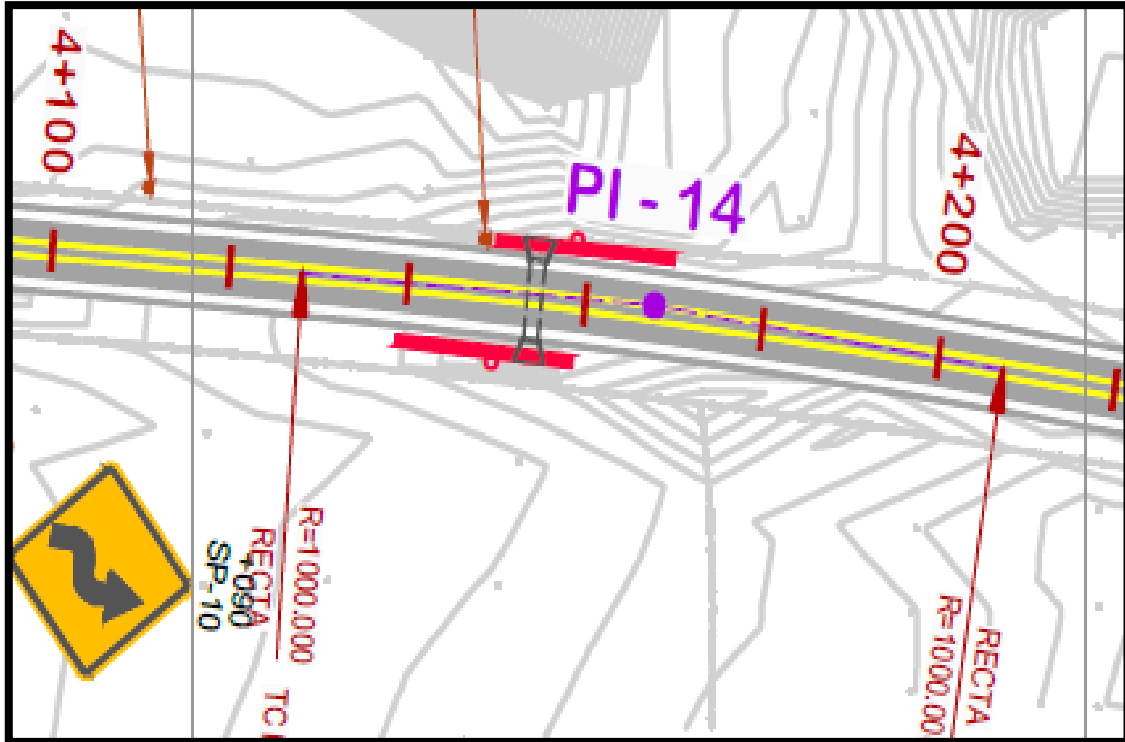
Evidenciando el PR 4+380 que la barrera está un poco por fuera del margen del bordillo de cuneta. Por lo anterior, se solicitó el diseño inicial de esta actividad, para evaluar así el cumplimiento de ellos. También se evidencia la construcción de accesos durante este hito.

Figura 47. Instalación de Barreras Metálicas PR 4+150.

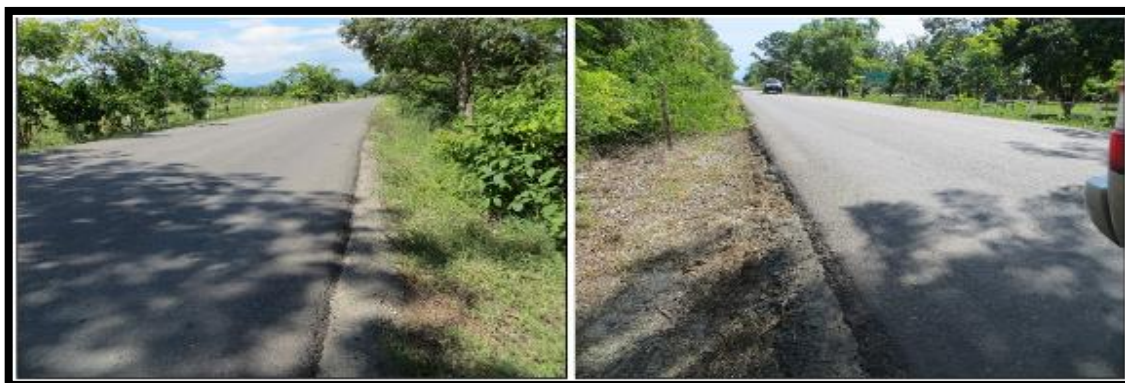
En cuanto al pavimento, se observa un estado general por fallas que puede considerarse entre regular y bueno, con presencia de fallas de tipo fisuras de borde, asociadas a la falta de confinamiento, cambios de humedad y falta de mantenimiento; se observan fallas puntales de tipo estructural como deformaciones y agrietamientos en piel de cocodrilo, pero no se presentan zonas de deterioro grave.

Fotografías 154 y 155. Estado del pavimento Gamarra – Aguaclara.

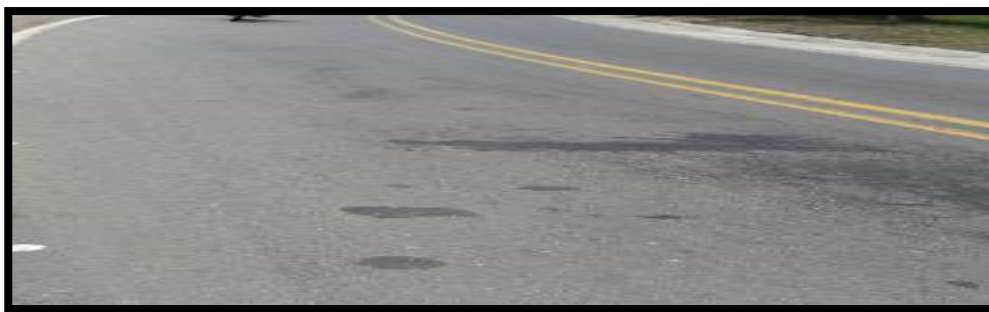
A partir del PR 2+145 se hizo el recorrido detallado, registrando los daños puntuales que se observaron en el tramo. De esta forma, se empezaron a encontrar patologías a partir del PR 3+660 carril izquierdo hasta PR 4+400 aproximadamente, hallando fisuras longitudinales en el centro de carril severidad media; piel de cocodrilo (PC) severidad media a alta; fisuras transversales (FT) severidad alta; fisuras en bloque (FB) severidad alta, desgaste superficial de la carpeta severidad baja. A partir de allí y hasta el PR 8+865 no se encontraron patologías importantes, teniendo en cuenta que en la mayor parte del Hito 60 se instaló hace alrededor de 6 meses una sobre-carpeta, hasta el final del hito en el PR 9+900. Finalmente, se hallaron algunas fallas puntuales, para las que en el capítulo de diseño se definen las actuaciones que allí se implantarán.

Fotografía 156. Daños que se presentan en zonas puntuales del Hito 60.

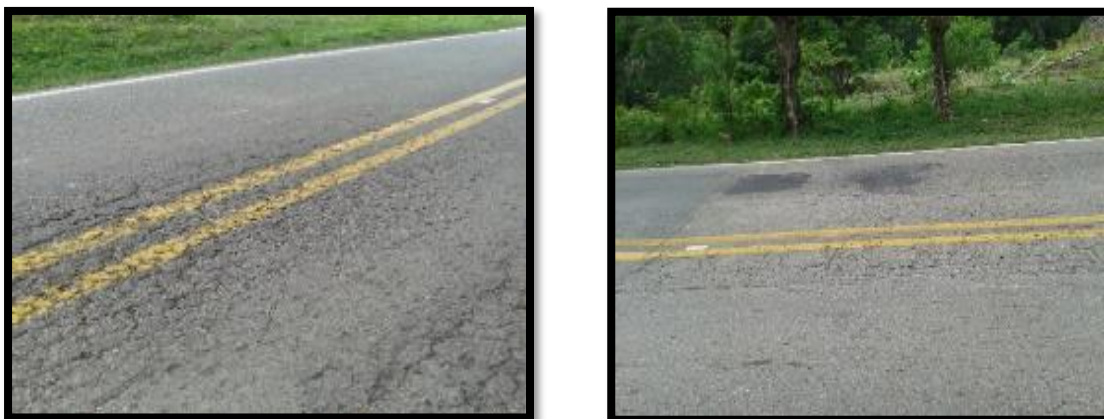
En el Hito 61, continuando con el abscisado y hasta el PR 11+725 aproximadamente, se hallaron pocas patologías, esto debido a que hasta allí se instaló la sobrecarpeta mencionada en el apartado anterior. A partir de este PR y hasta el PR 17+775, la carpeta presenta un deterioro severo, encontrando como la patología más típica, la piel de cocodrilo, evidencia de la pérdida de serviciabilidad no sólo de la capa asfáltica, sino de capas subyacentes, por lo que este tramo deberá fresarse como mínimo un espesor de 5cm, instalando una sobrecarpeta del mismo espesor, no sin antes analizar detalladamente los apiques y deflectometría ejecutados dentro de la auscultación realizada este tramo, para determinar qué tan afectadas pueden estar las capas subyacentes y si las mismas soportarán las solicitudes del tráfico para el cual se está diseñando.

Fotografías 157 y 158. Daños que se presentan en zonas puntuales del Hito 61.
