**Evaluación y diagnóstico del estado actual de los puentes peatonales del municipio
de Ocaña, Norte de Santander**

Trabajo de grado presentado como requisito para optar el título de Ingeniero Civil

Febrero de 2017.

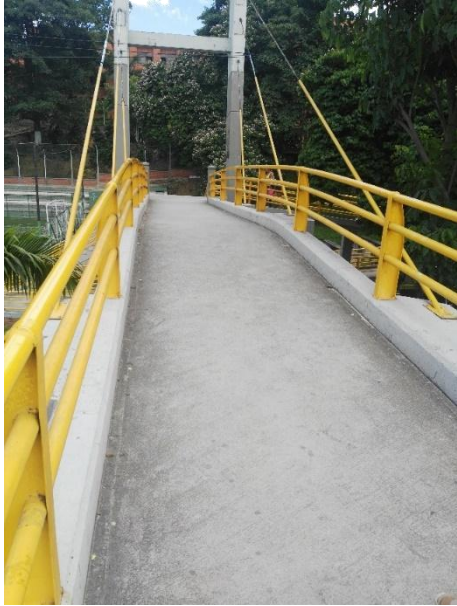
Superestructura: Como se mencionó anteriormente, el tablero es una losa maciza de concreto reforzado con tres vigas transversales, el cual no presenta ningún tipo de acabado, en él se observó que el acero de refuerzo es visible en varios lugares de la losa, el tablero no es un elemento sometido a un gran desgaste por ende estos defectos se pueden considerar como errores constructivos ya que el acero de refuerzo no cuenta con el recubrimiento adecuado. El sistema atirantado se encuentra en buenas condiciones, excepto la protección que cubre los cables, donde se presentó una leve separación entre el elemento metálico y el concreto por la pérdida de alguno de pernos.

Figura 1. Tablero sin ningún tipo de acabado.
Fuente: Autores del proyecto.

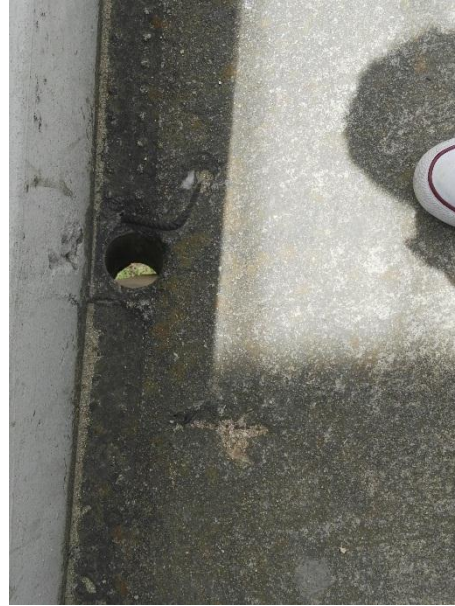
Figura 3. Acero de refuerzo visible.
Fuente: Autores del proyecto.

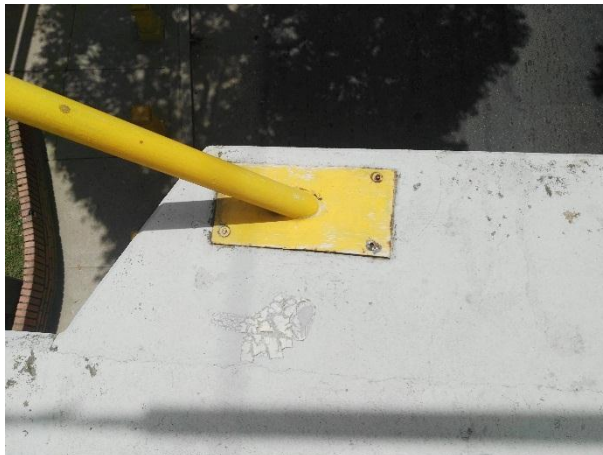
Figura 2. Protección cables sistema atirantado.
Fuente: Autores del proyecto.

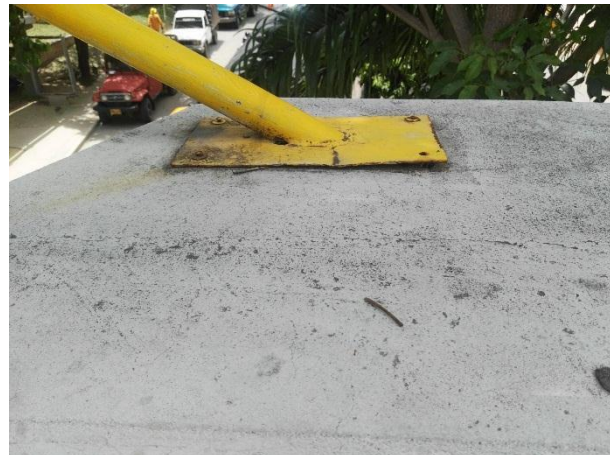
Figura 4. Separación de la protección de cables.
Fuente: Autores del proyecto.

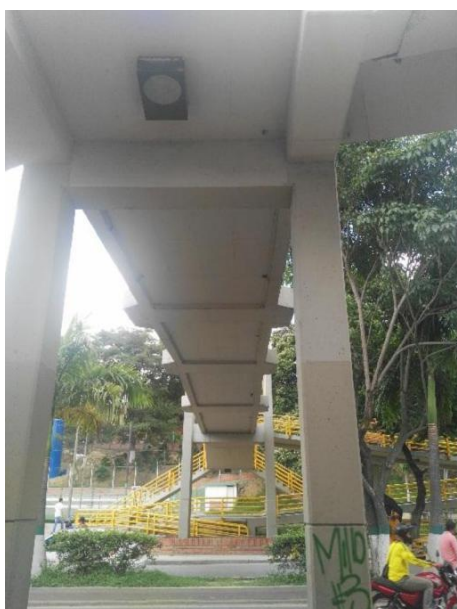
Infraestructura: Los pórticos que soportan el tablero y los accesos se encuentran en buen estado, no se encontraron fisuras ni inconsistencias en el concreto. Los apoyos que son los encargados de transmitir las cargas a compresión al terreno o suelo no son visibles, mientras que los apoyos o anclajes del sistema atirantado son visibles con una forma asimétrica donde se pudo determinar el buen estado de ellos.

Figura 6. Pórticos que soportan la superestructura.
Fuente: Autores del proyecto.

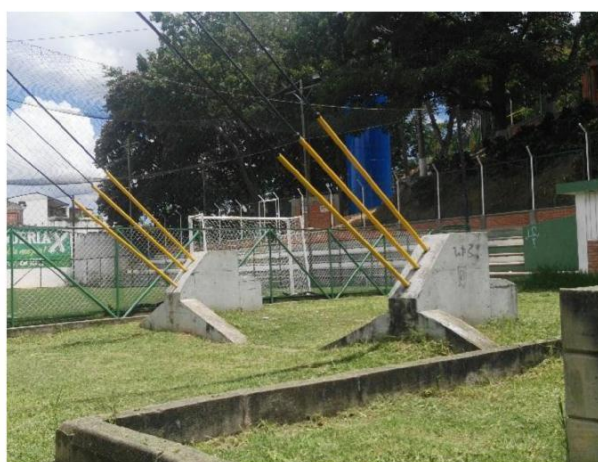
Figura 5. Apoyos sistema atirantado.
Fuente: Autores del proyecto.

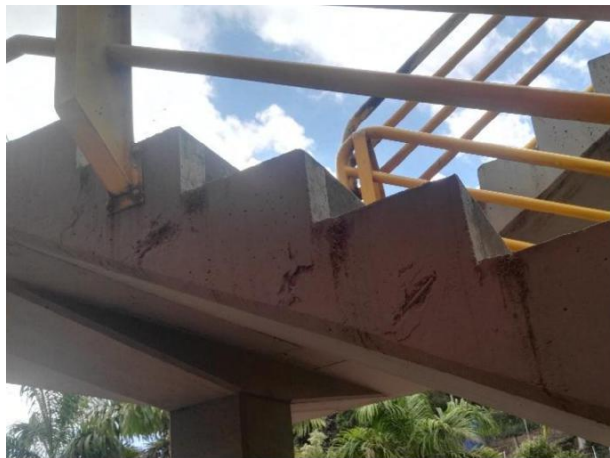
Accesos: Las escaleras y rampas de este puente son totalmente en concreto reforzado donde se pudo observar de igual forma que no cuentan con ningún tipo de acabado, los accesos con escaleras se encuentran en un buen estado, aunque es visible el acero de refuerzo en algunos lugares. Los rampas que funcionan como accesos son losas macizas, en ellas se pudieron observar fisuras superficiales en los lugares donde se apoyan, debido a que no cuenta con juntas constructivas las cuales ayudan a liberar tensión en estos puntos, estas rampas tienen un bordillo en lado externo donde se encontró pérdida del recubrimiento en la conexión de las barandas, ocasionado por el constante movimiento de ellas o mal uso.

Figura 7. Acero de refuerza visible en escalones.
Fuente: Autores del proyecto.

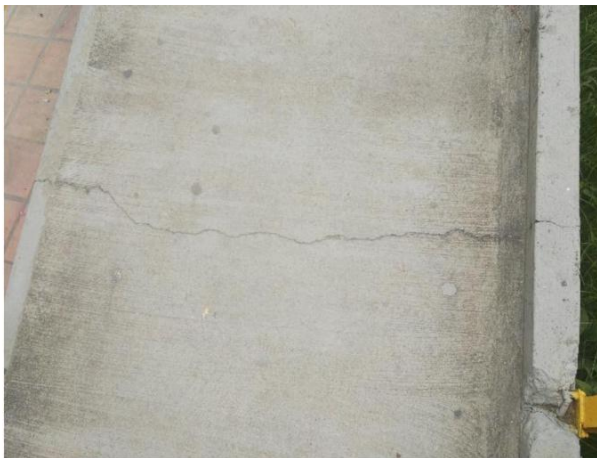
Figura 8. Fisuras acceso en rampa.
Fuente: Autores del proyecto.

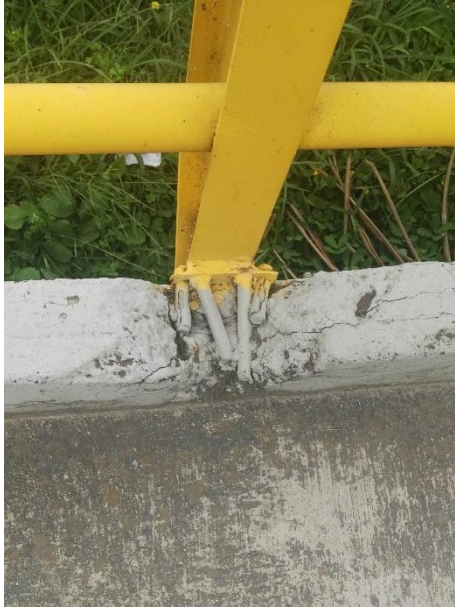
Figura 11. Perdida de concreto bordillo por unión baranda.
Fuente: Autores del proyecto.

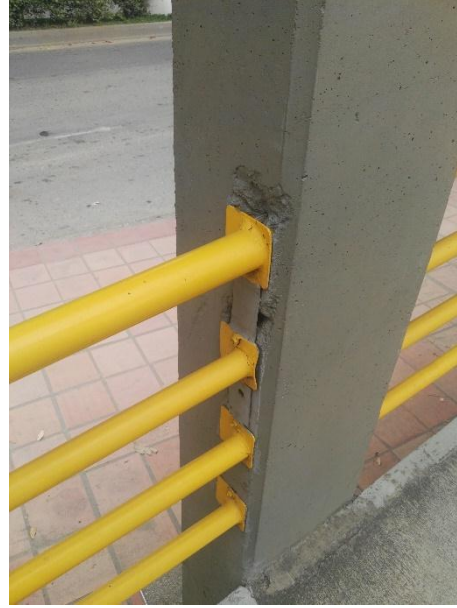
Figura 12. Perdida de concreto en columna por unión baranda.
Fuente: Autores del proyecto.

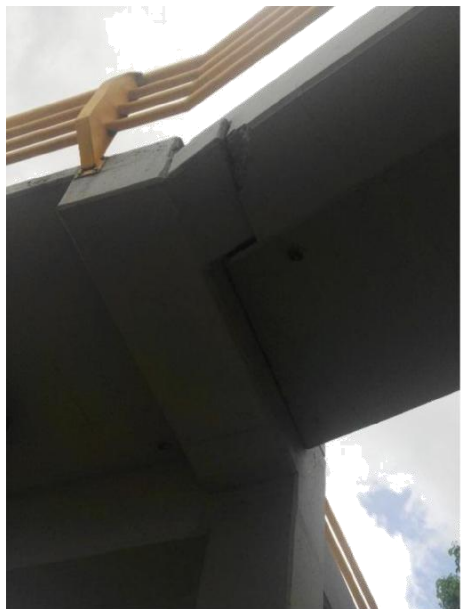
En los lugares donde se apoyan los accesos se encontraron separaciones entre el tablero y los accesos, también se observó pérdida de concreto en la viga, ya que se encuentra simplemente apoyados y no poseen un apoyo elastómerico, el cual permitiría movimientos en la estructura sin afectar ningún elemento.

Figura 14. Unión acceso en rampa - de concreto.
Fuente: Autores del proyecto.

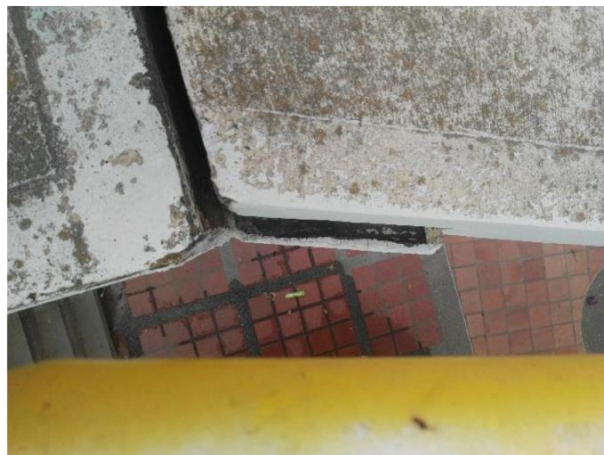
Figura 13. Unión acceso en rampa – pérdida separación
Fuente: Autores del proyecto.

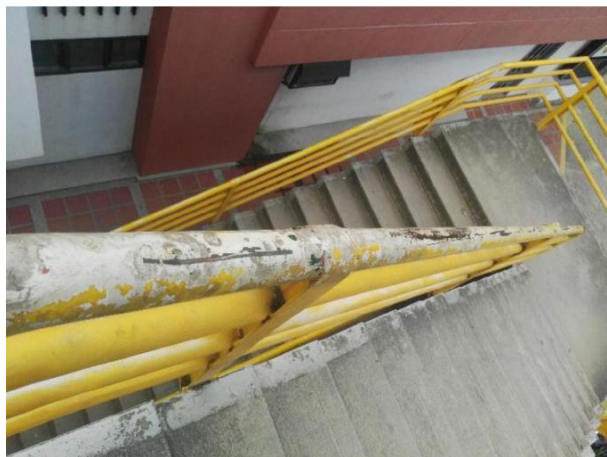
Barandas: En estos elementos se observó que generalmente se encuentran en buen estado, excepto en lugares donde se detectó la falta de pintura, corrosión y fisuras en las soldaduras.

Figura 15. Falta de pintura en las barandas.
Fuente: Autores del proyecto.

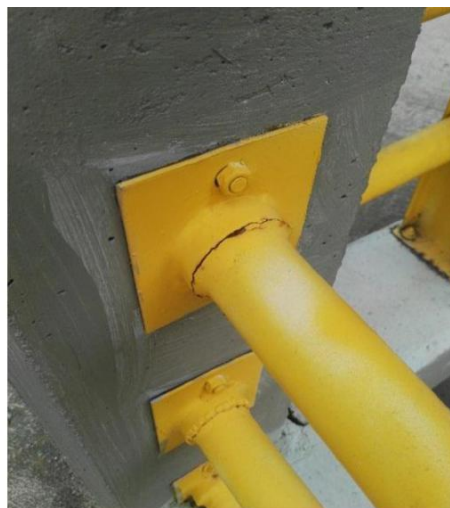
Figura 16. Fisura en soldadura.
Fuente: Autores del proyecto.

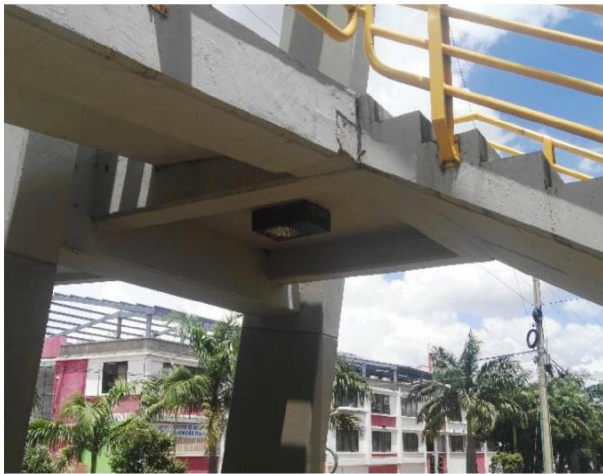
Se encontró que este puente carece de un sistema de iluminación en la parte superior, en ambas calzadas cuenta con dos iluminarias debajo del tablero que no funcionan, aunque se cuenta con la iluminación del alumbrado público, la cual no es suficiente para cubrir este amplio espacio que es tan importante y tan transitado.

Figura 17. Iluminaria dañada.
Fuente: Autores del proyecto.

Por último fue evidente la deficiencia en la iluminación y señalización; sería de gran importancia mejorar estos aspectos, como también la realización de mantenimiento a todo el puente, reacondicionándolo para así enriquecer sus condiciones generales y asegurar un uso adecuado de este puente.

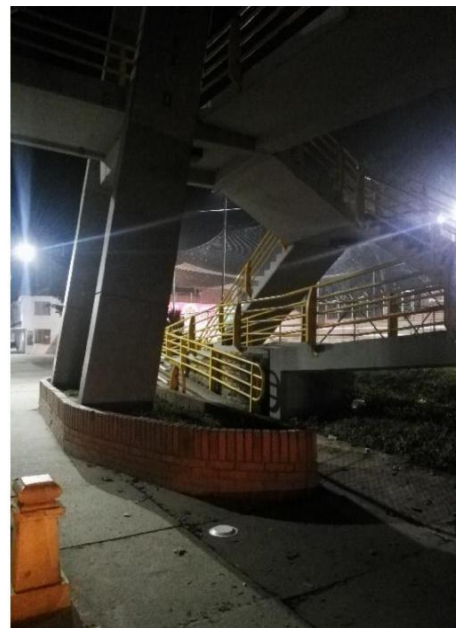
Figura 18. Poca iluminación accesos calzada norte
Fuente: Autores del proyecto.

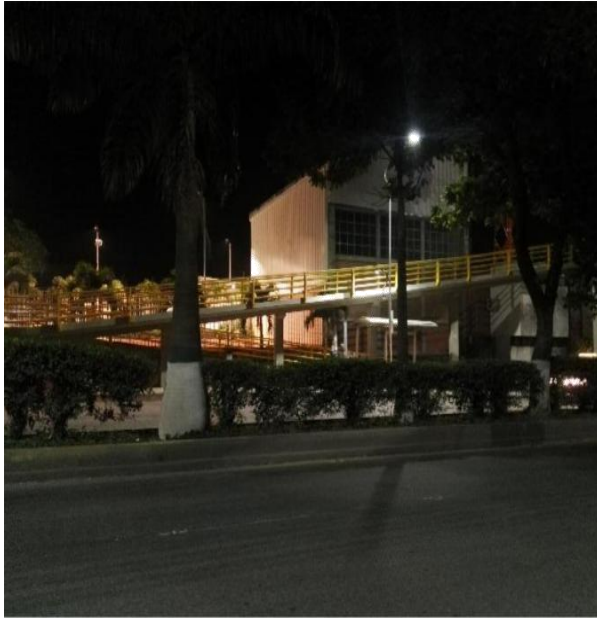
Figura 19. Poca iluminación acceso en rampa calzada sur.
Fuente: Autores del proyecto.

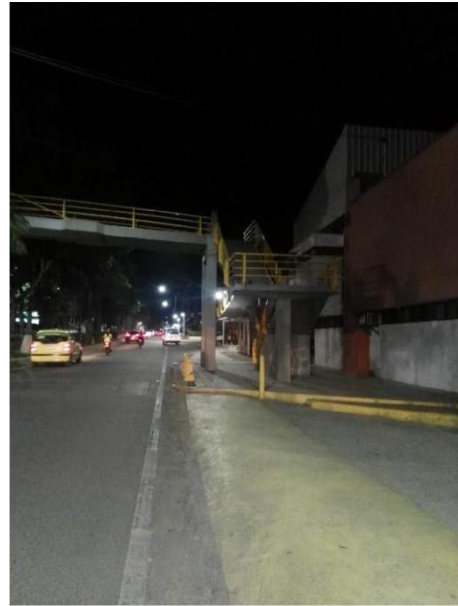
Figura 20. Acceso en escaleras calzada sur sin iluminación
Fuente: Autores del proyecto.

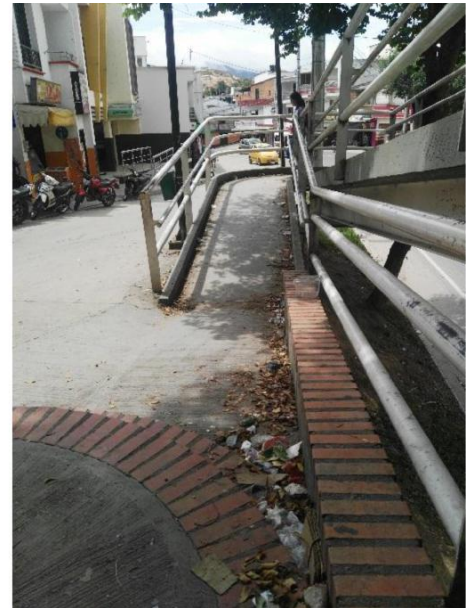
El puente peatonal JOSE ANTONIO GALAN fue construido en el 2002 y a pesar de no tener tantos años de haber sido entregado presenta un abandono por parte de las entidades encargadas del aseo de la ciudad en esta inspección que pudimos realizar encontramos muchas basuras dejando ver la poca conciencia de los ciudadanos que transitan a diario por estas zonas

Figura 36. Basuras en zonas de accesos.
Fuente: Autores del proyecto.

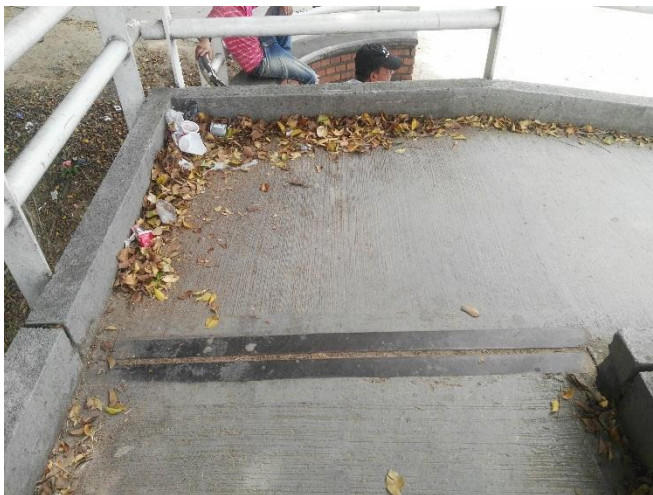
Figura 37. Basuras en zonas de accesos
Fuente: Autores del proyecto.

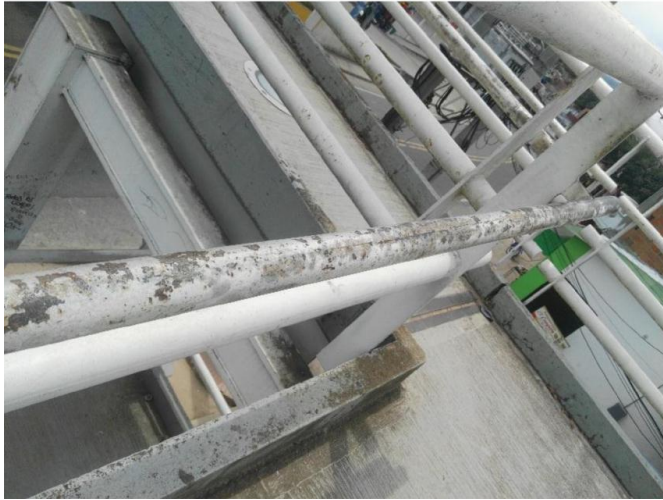
Los agentes atmosféricos como gases y humos de la ciudad producidos por vehículos han afectado de manera directa el acabado de los elementos metálicos estructurales de este puente deteriorando su pintura y dándole un mal aspecto pero sin embargo no se presentan fracturas, fisuras o corrosión del acero estructural.

Figura 43. Deterioro de la pintura en pasamanos.
Fuente: Autores del proyecto.

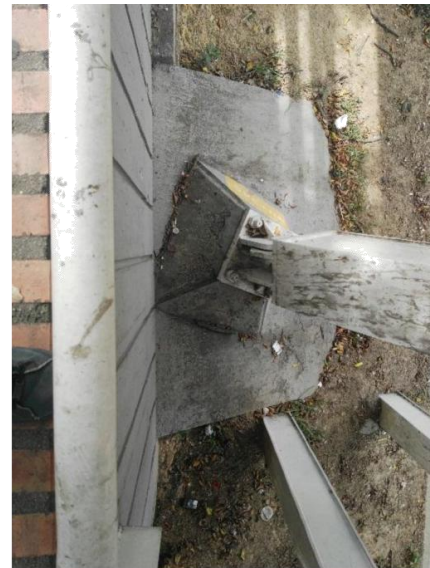
Figura 46. Deterioro de la pintura
Fuente: Autores del proyecto.

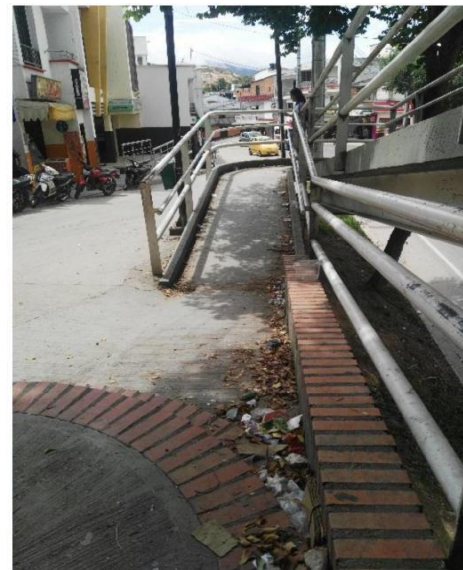
Figura 50. Basuras en rampas
Fuente: Autores del proyecto.
