**AUSCULTACION VISUAL Y ALTERNATIVAS DE RECUPERACION DE LOS
DAÑOS DE LOS PUENTES LA GLORIA, CANTA RANA, LAS VILLAS Y
TEJARITO DE LA CIUDAD DE OCAÑA, NORTE DE SANTANDER**

**UNIVERSIDAD FRANCISCO DE PAULA SANTANDER OCAÑA
FACULTAD DE INGENIERIAS
INGENIERÍA CIVIL
2014**

Trabajo de grado presentado como requisito para optar el título de Ingeniero Civil

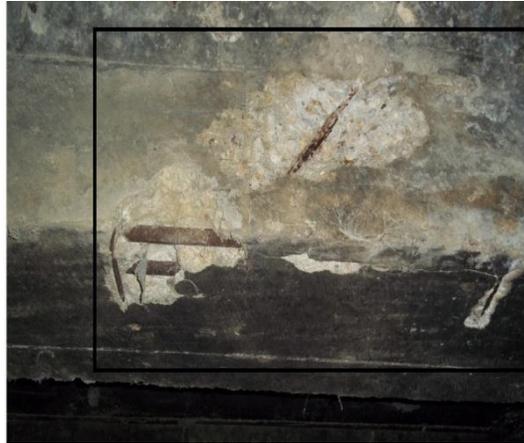
Fotografía 25. Exposición y corrosión del mismo.

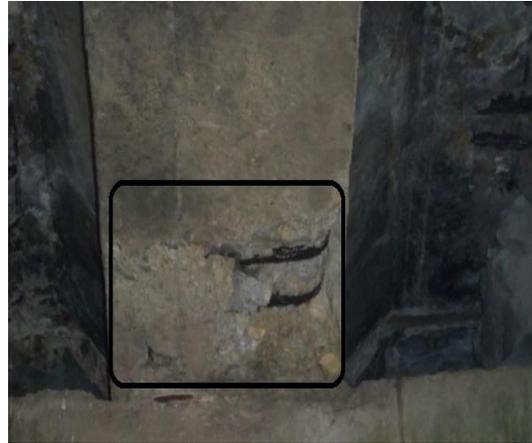
Fotografía 26. Viga 1, segregación.

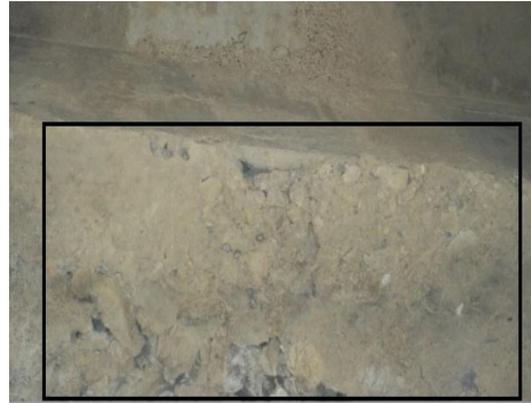
Fotografía 35 – 36. Viga 4 recubrimiento inadecuado, exposición en el acero y corrosión del mismo.

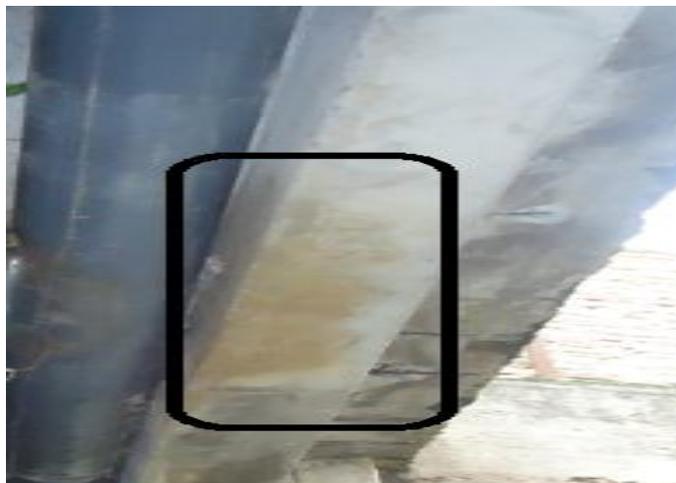
Fotografía 44-45. Infiltración y contaminación del concreto.

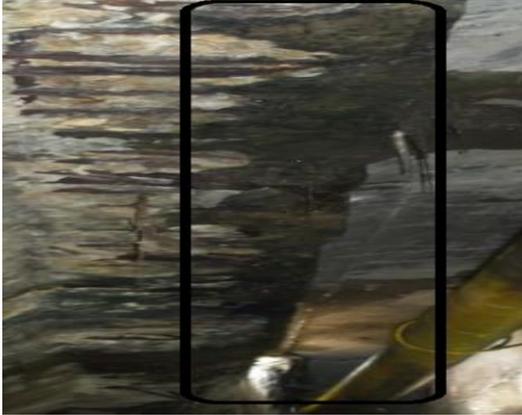
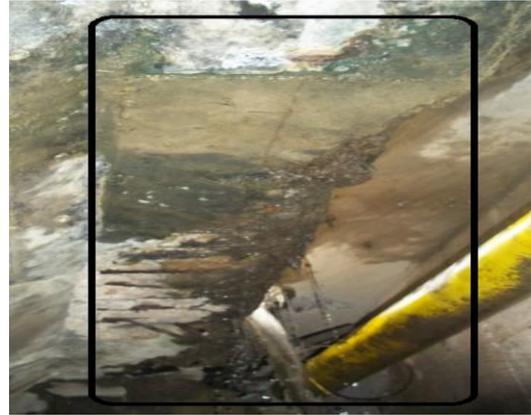
Fotografía 46-47. Losa 2 recubrimiento inadecuado, acero expuesto y corrosión del mismo.

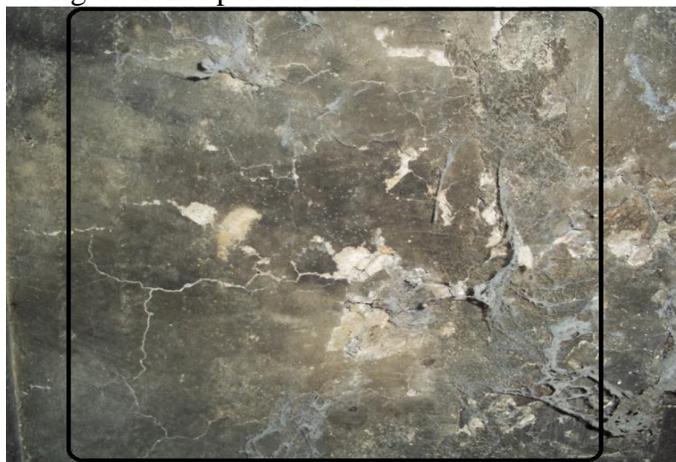
Fotografía 54-55. Losa 4 recubrimiento inadecuado, exposición del acero y corrosión del mismo.

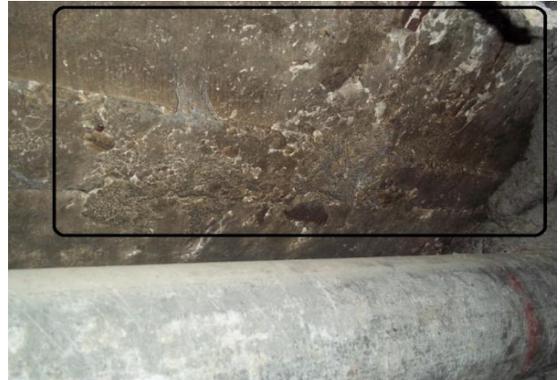
Fotografía 58-59. Losa 5 recubrimiento inadecuado, acero expuesto, corrosión del mismo.

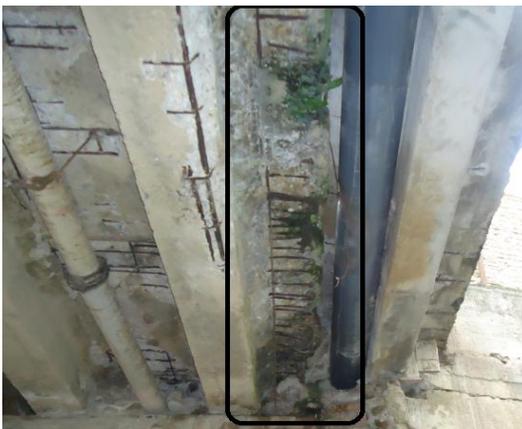
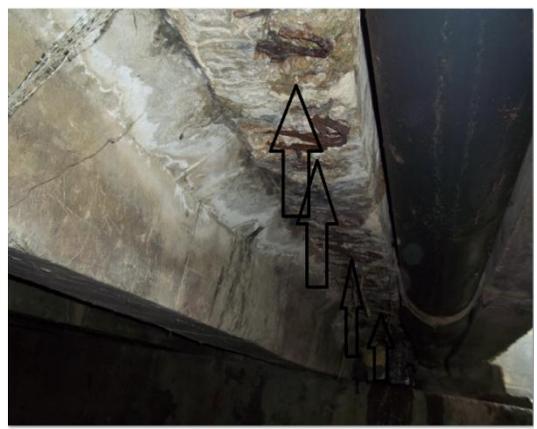
Fotografía 60. Losa 5 recubrimiento inadecuado, acero expuesto, corrosión del mismo y contaminación del concreto.

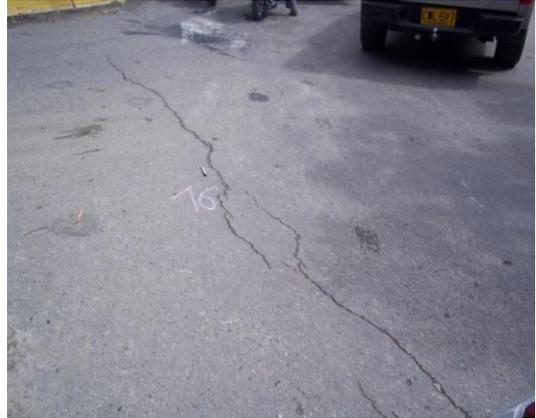
Fotografía 89-90. No se muestran las juntas de expansión pero reflejan las fallas en la superficie tanto a la entrada como en la salida.

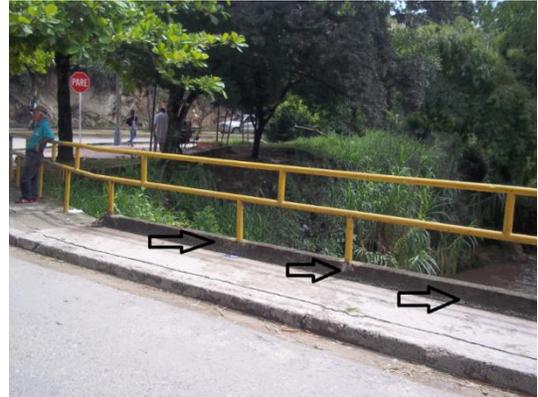
Fotografía 95. Barandas1, deterioro. De pintura.

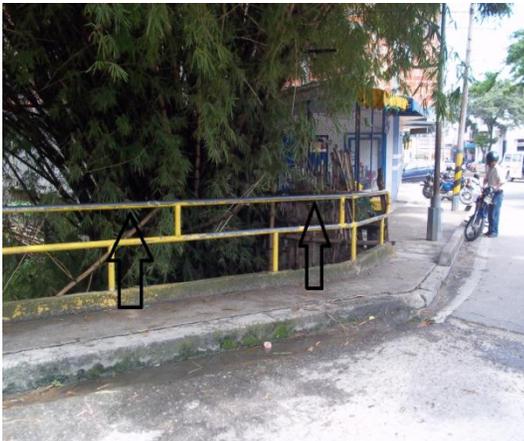
Fotografía 96. Barandas2, deterioro de Pintura.

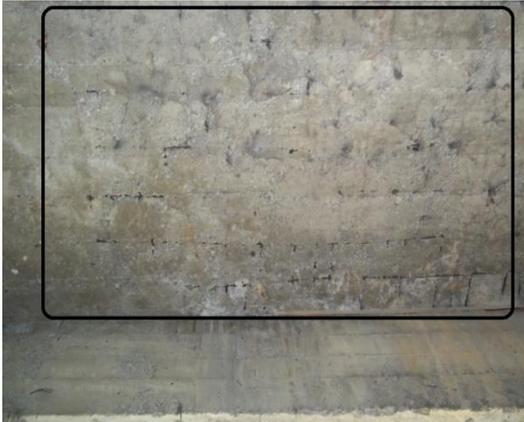
Fotografía 126. Recubrimiento inadecuado
Exposición del acero y corrosión del mismo.

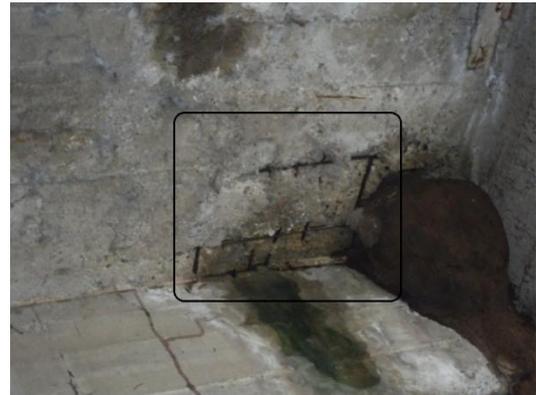
Fotografía 131-132. Losa 4, hormigueros, recubrimiento inadecuado, exposición del acero, corrosión del mismo, infiltración y eflorescencia.

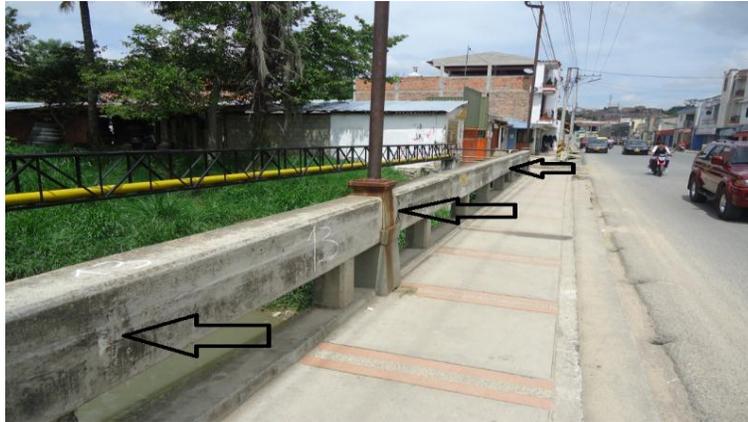
Fotografía 156-157. Baranda 2, golpe vehicular y deterioro de pintura.

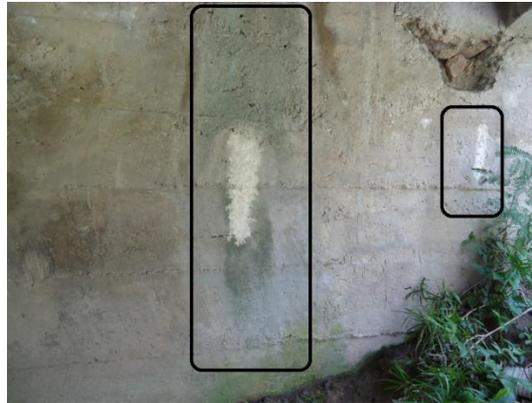
Fotografía 164. Aleta 1, segregación

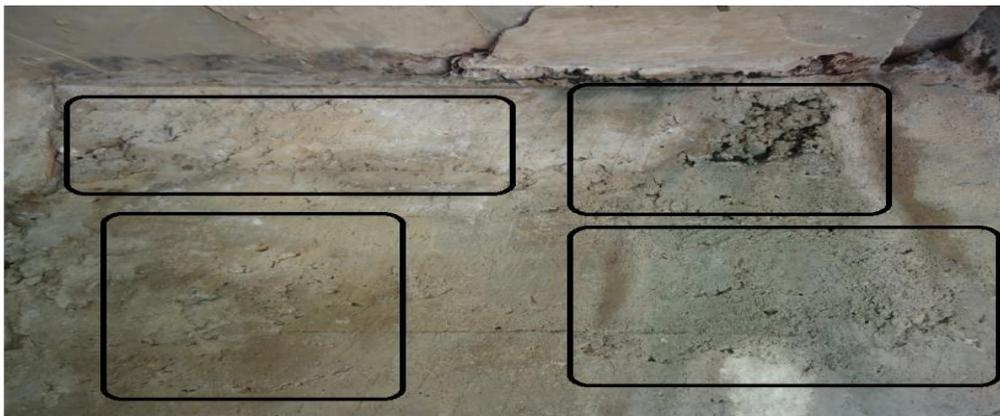
Fotografía 165 -166. Aleta 2, contaminación del concreto, construcción de juntas frías inadecuadas, infiltración y eflorescencias, segregación y fallas por impacto.

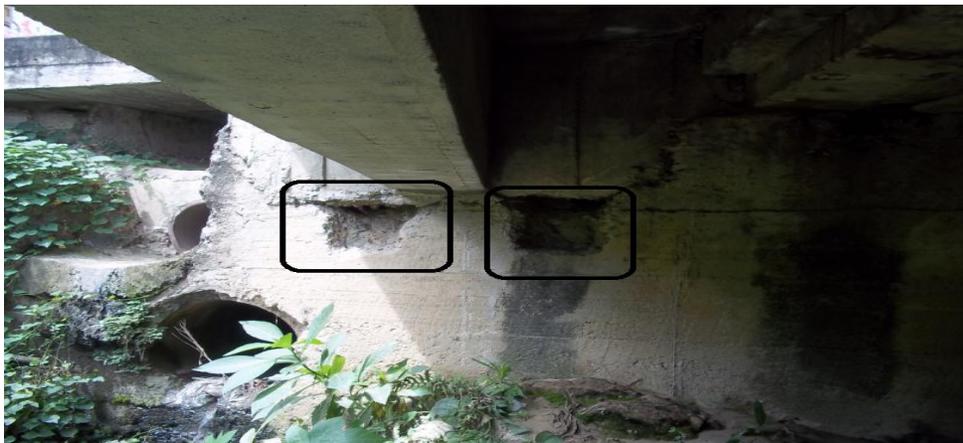
Fotografía 168. Aleta 4, construcción De juntas frías inadecuadas.

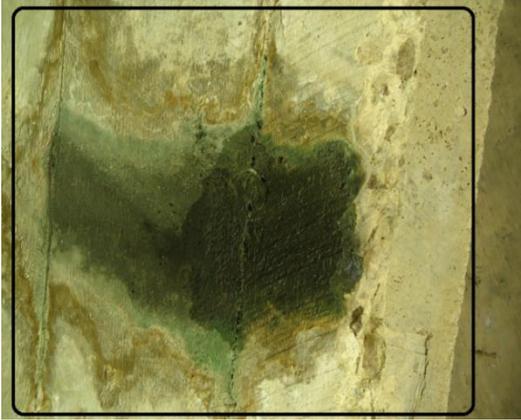
Fotografía 195. Falla por impacto.

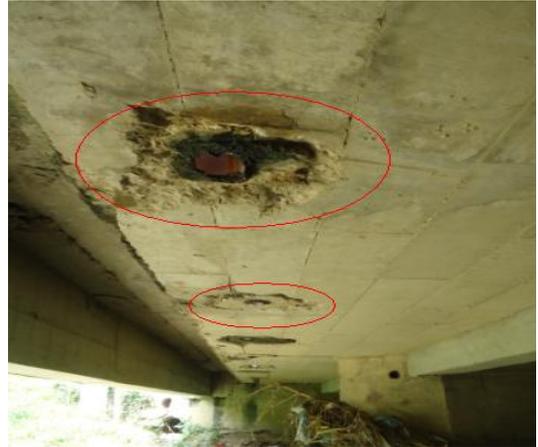
Fotografía 196. Losa 2, construcción Inadecuada de juntas frías

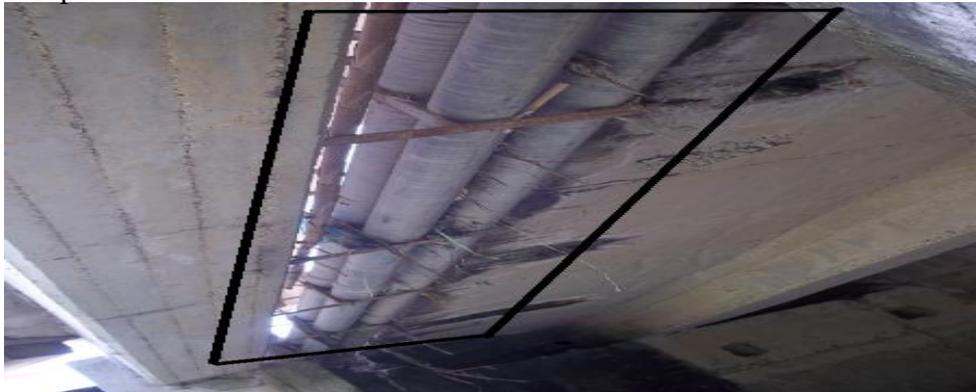
Fotografía 211. Losa andén 4, construcción inadecuada de juntas frías, infiltración y eflorescencias.

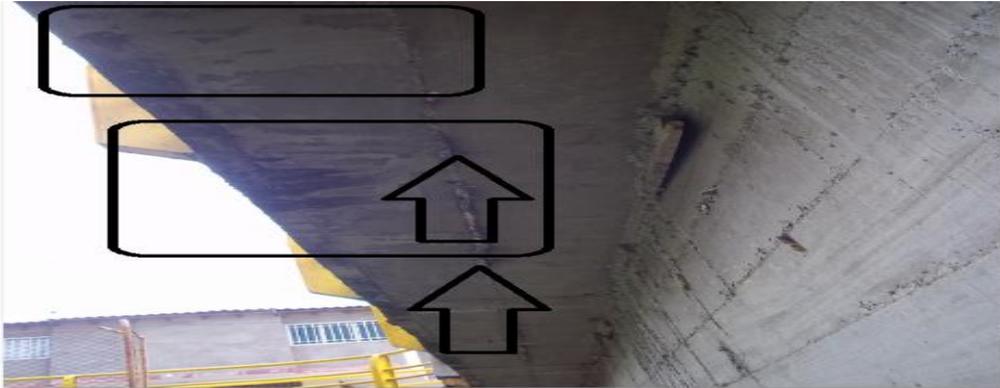
Fotografía 212. Construcción inadecuada de junta fría y corrosión de la armadura

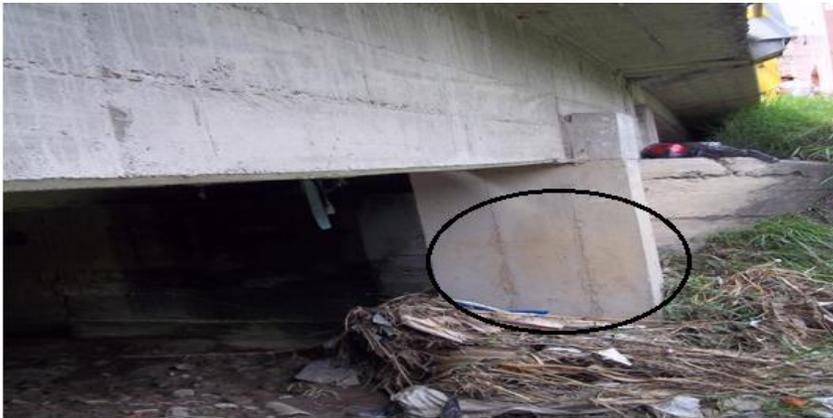
Fotografía 213. Construcción inadecuada de juntas frías y contaminación del concreto

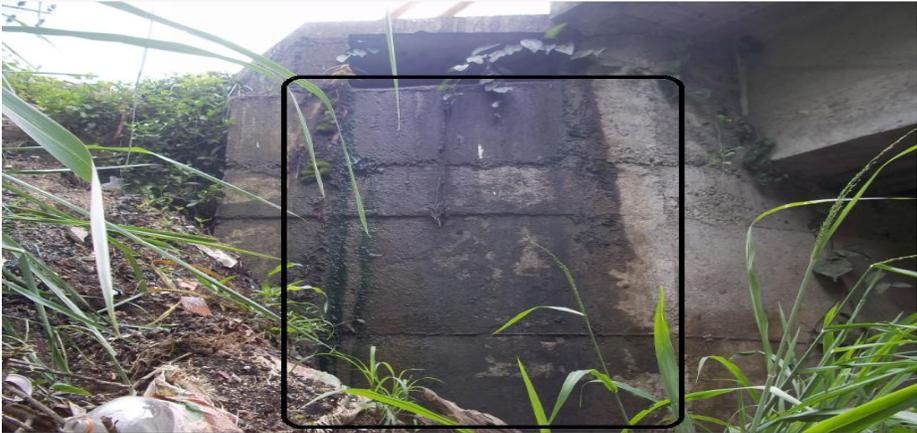
Fotografía 239. Estribos 1, grieta y entre El estribo y el puente en mampostería

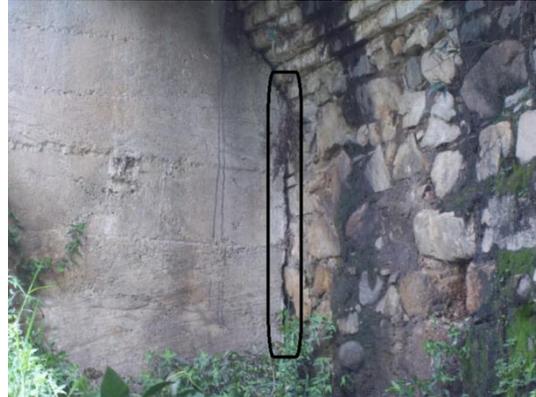
Fotografía 248. Estribo 2, hormigueros.

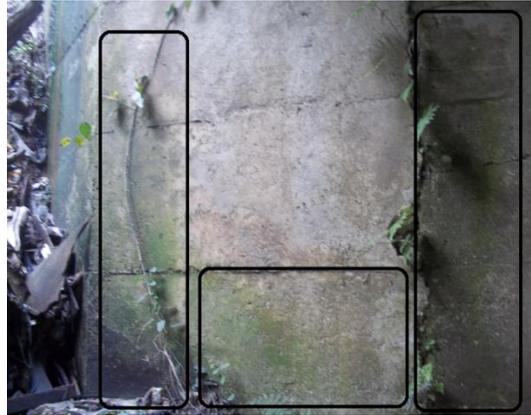
Fotografía 252. Estribo 2-1, grieta vertical.

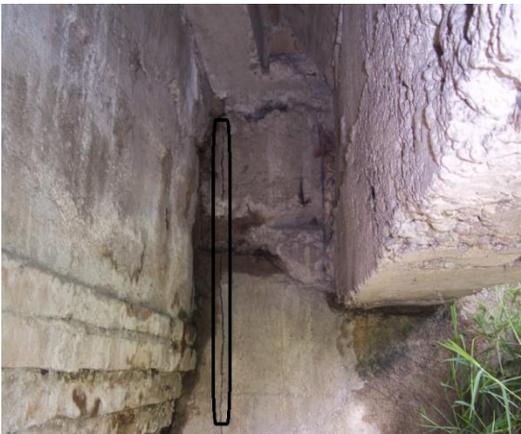
Fotografía 253. Estribo 2-1 infiltración y Eflorescencias.

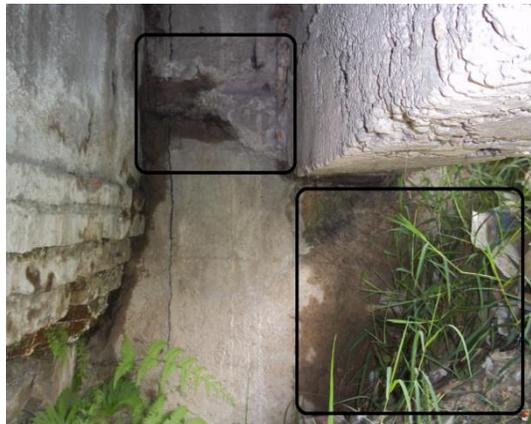
Fotografía 254. Losa adición, contaminación En el concreto

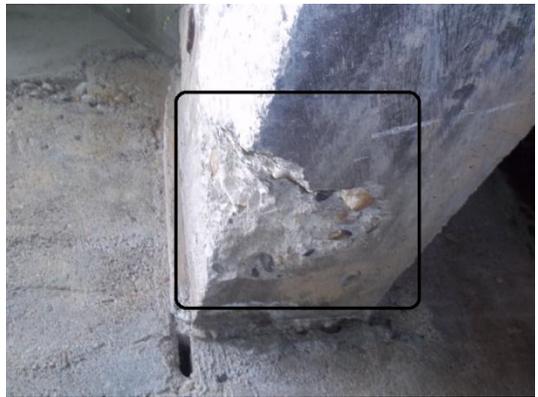
Fotografía 264. Viga anden 2, eflorescencia.

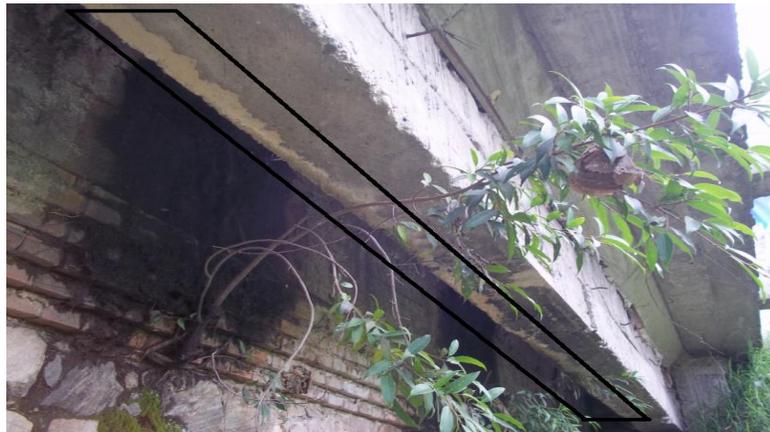
Fotografía 265-266. Arco en mampostería, grietas en las juntas de mortero entre los elementos de la mampostería.

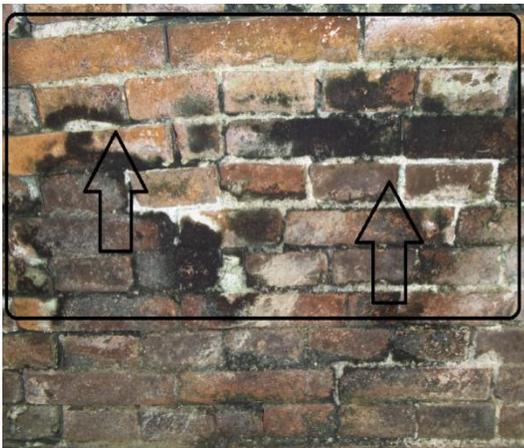
Fotografía 268. Arco en mampostería Contaminación.
