**PLAN DE MANTENIMIENTO CENTRADO EN CONFIABILIDAD (RCM) PARA
EL HORNO ROTATORIO ALLIS CHALMERS EN LA PLANTA DE CEMENTO
CUCUTA, CEMEX COLOMBIA S.A**

**ANGGIE ZULEIDY RINCON ORTEGA
Cod. 180572**

**Trabajo de grado modalidad pasantía para optar por el título de
Ingeniera Mecánica**

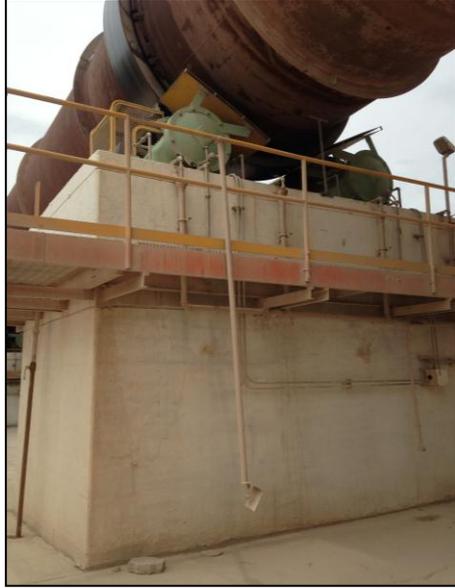
a. Se retiró un tubo metálico que estaba colgando en la pasarela de la primera base de manera insegura (*Ver Foto 11*).

Foto 8. Tubo colgando en la pasarela de la primera base

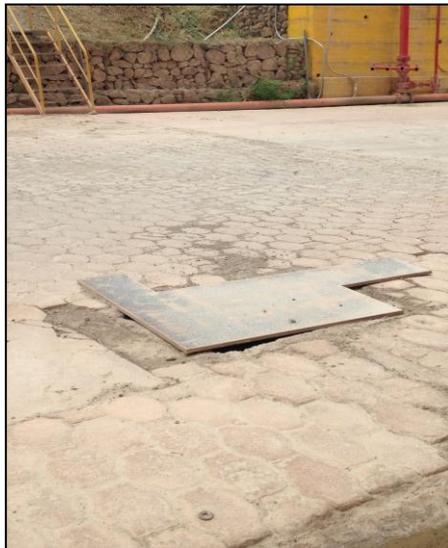
b. Cárcamo de tubería de agua destapado de manera insegura cerca de la primera base (*Ver Foto 12*)

Foto 9. Cárcamo destapado

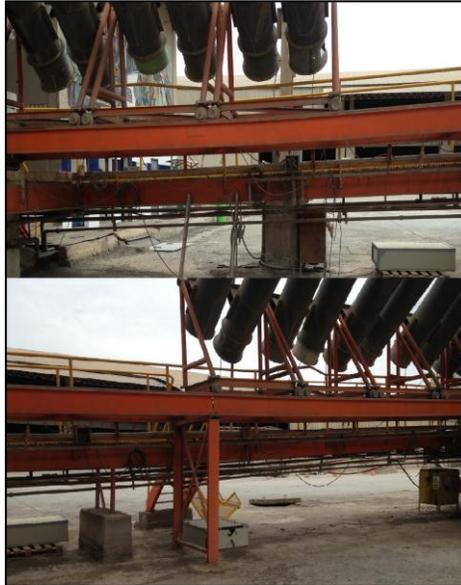
Foto 10 Cables de ventiladores de refrigeración sueltos

c. Instalar cajas para la conexión de cables eléctricos de los ventiladores de refrigeración que se encontraban sueltos entre la cuarta y quinta base (Ver Foto 13)

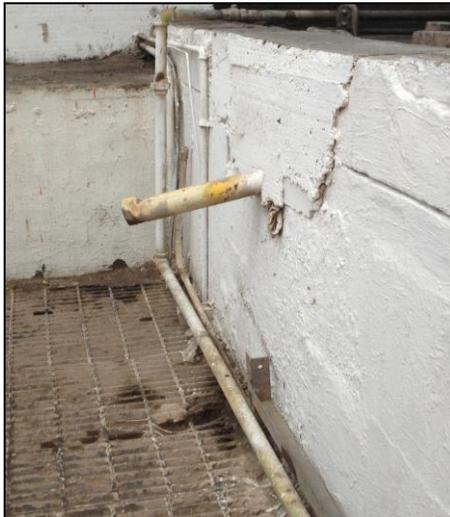
d. Tubo de desagüe sobre saliente en el lado sur de la segunda base y fachada de la base de concreto en mal estado. (Ver Foto 14)

Foto 11. Tubo de desagüe en des uso sobresaliente y pared en mal estado

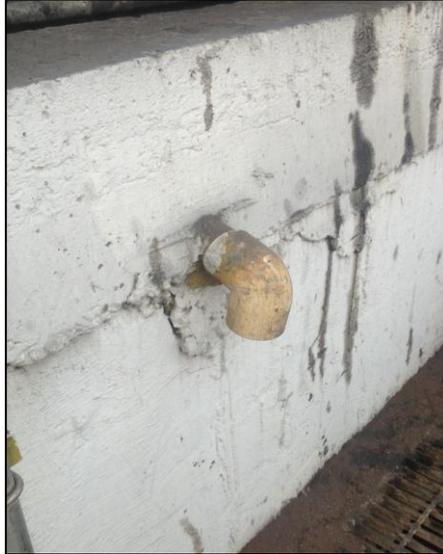
e. Tubo de desagüe inservible en el lado norte de la segunda base y fachada de la base de concreto en mal estado (Ver Foto 15)

Foto 12. Tubo de desagüe inservible y fachada en mal estado

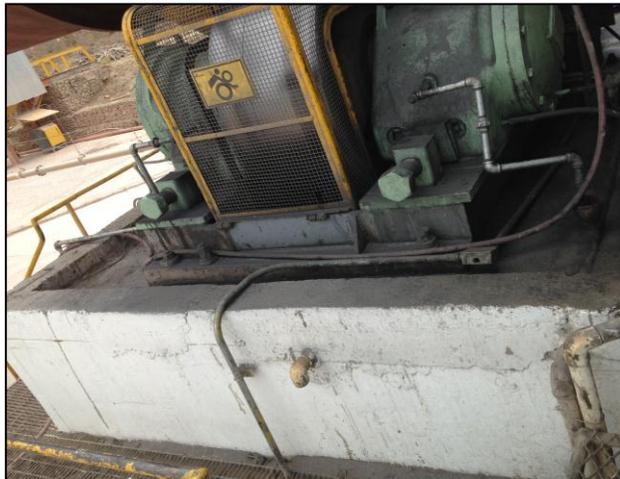
f. Segunda y cuarta base de concreto sin recubrimiento de pintura epoxica, expuestas al deterioro producido por agua y aceite. (*Ver Foto 16 y 17*)

Foto13. Segunda base sin recubrimiento de pintura epoxica

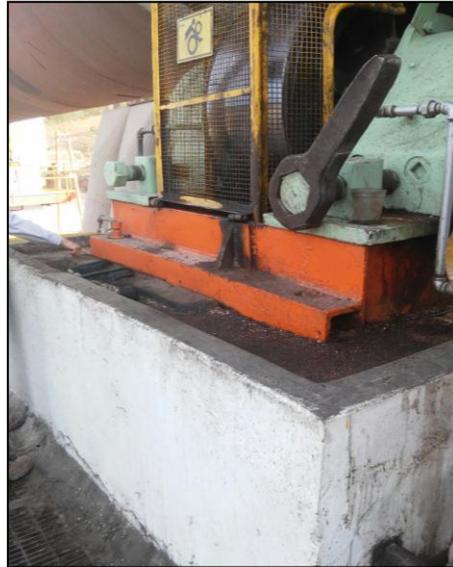
Foto 14. Cuarta base sin recubrimiento de pintura epoxica

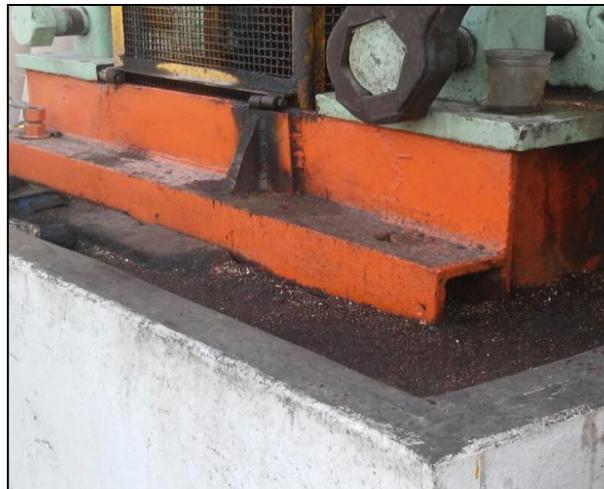
g. Se encontró hundida y deformada la cuarta base de concreto, además corrida la base metálica que sostiene las chumaceras (*Ver Foto 18*)

Foto 15. Hundimiento y deformación en la cuarta base

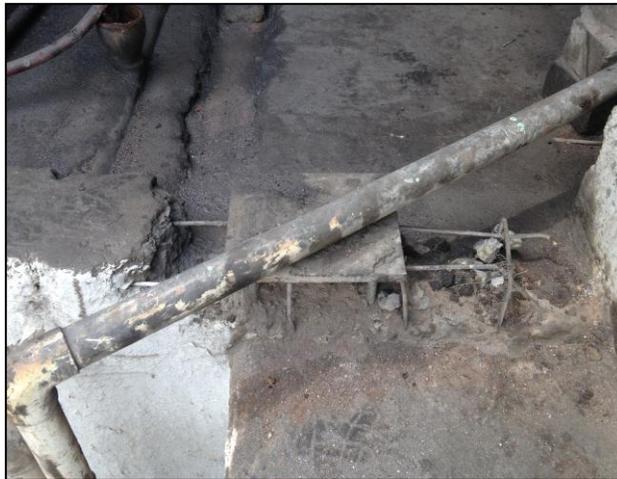
h. Mala instalación de la tubería de lubricación del sistema de transmisión y muro de la base de concreto en mal estado en la segunda base. (*Ver Foto 19*)

Foto16. Tubería mal instalada y muro en mal estado

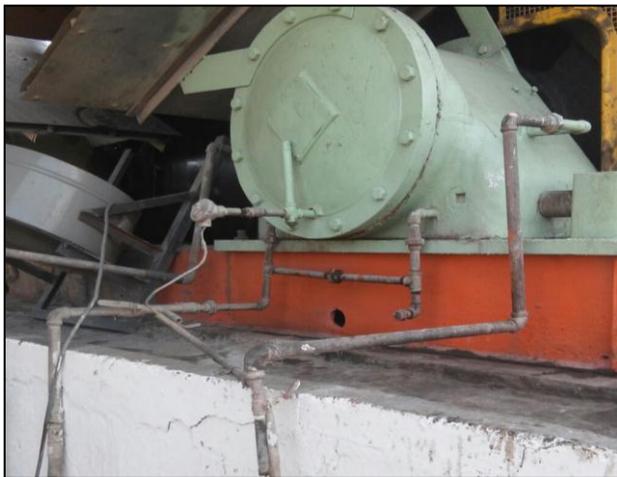
- i.** Las tuberías de refrigeración de las chumaceras en la cuarta y quinta base se encontraban en mal estado y oxidadas en su interior (*Ver Foto 20 y 21*)

Foto 17. Tubería de refrigeración de las chumaceras en cuarta base

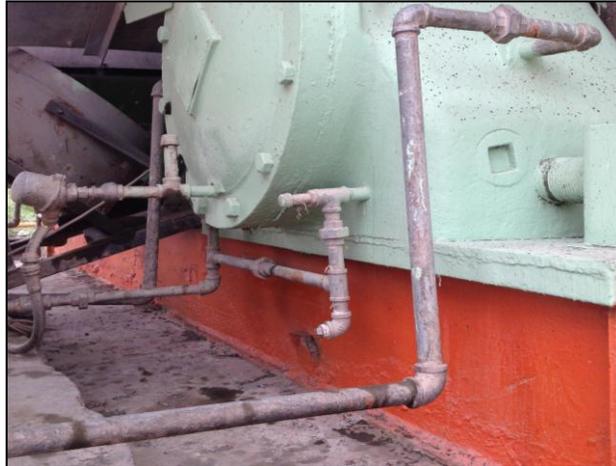
Foto 18. Tubería de refrigeración de las chumaceras en quinta base

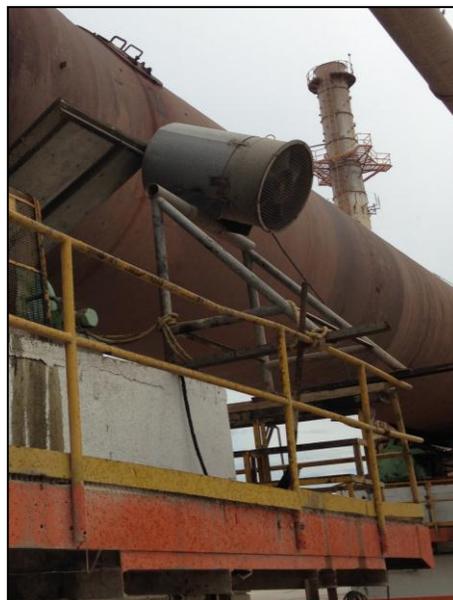
j. Ventilador de refrigeración sin base fija, instalado de manera insegura y obstruyendo el paso en la pasarela de la cuarta base (*Ver Foto 22*).

Foto 19. Ventilador sin base fija en la pasarela de la cuarta base

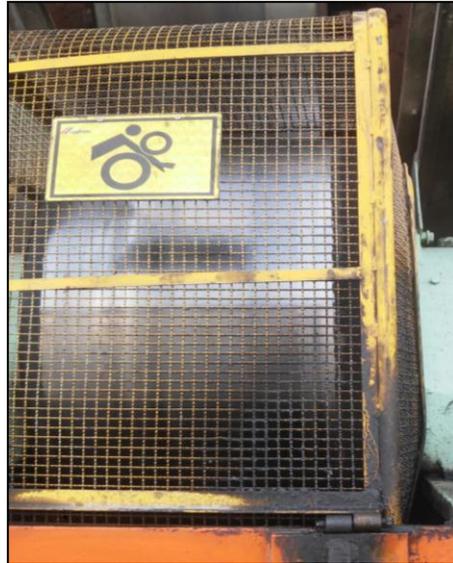
k. Guarda de rodillo en la tercera base en mal estado por golpe en la parte lateral (*Ver Foto 23*)

Foto 20. Guarda de rodillo en mal estado
