SEGUIMIENTO A LOS PROCESOS DE CAPTACIÓN, TRATAMIENTO Y
MANTENIMIENTO GENERAL DE LA PLANTA DE TRATAMIENTO DE AGUA
POTABLE EL ALGODONAL, MUNICIPIO DE OCAÑA, NORTE DE SANTANDER

Trabajo de grado presentado bajo la modalidad de pasantías para optar al título
de Tecnólogo en Obras Civiles, modalidad pasantías.

UNIVERSIDAD FRANCISCO DE PAULA SANTANDER OCAÑA

Marzo de, 2017

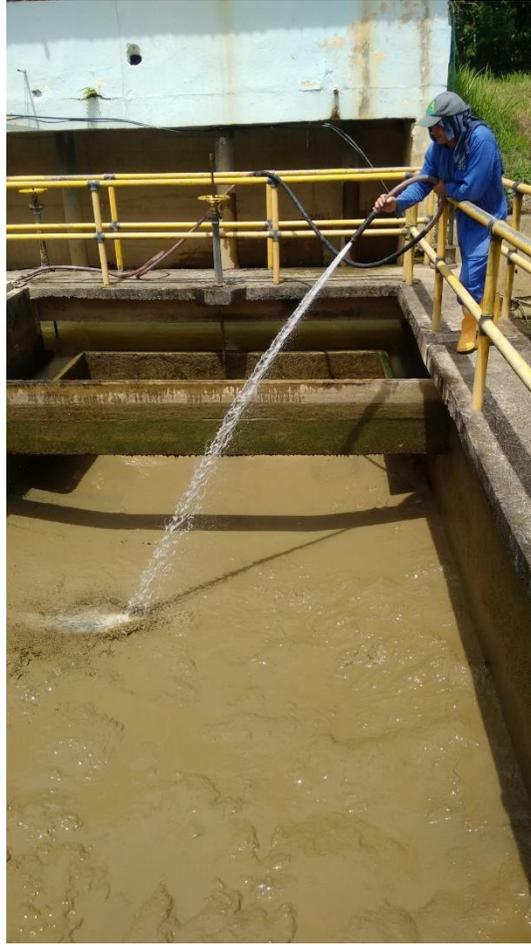
Panorámica 7 operario realizando mantenimiento, ESPO S.A.

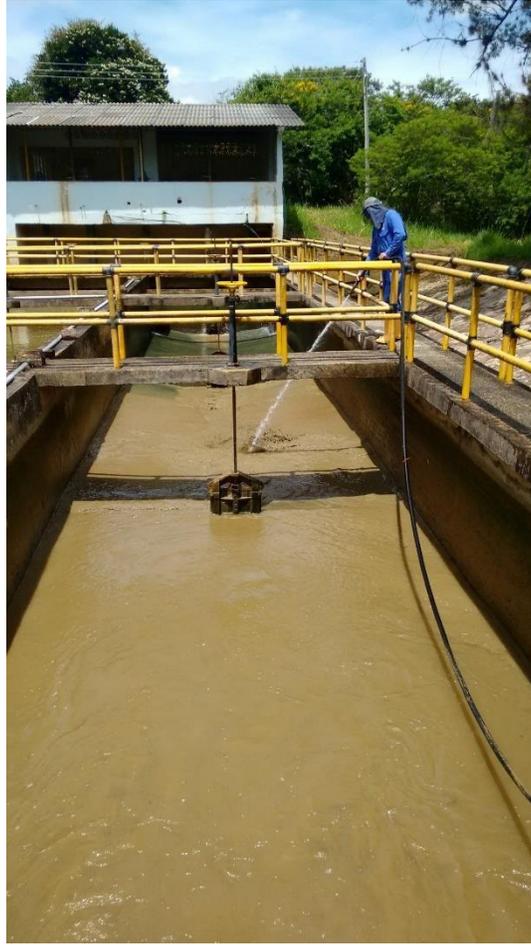
Panorámica 8 operario realizando mantenimiento, ESPO S.A.

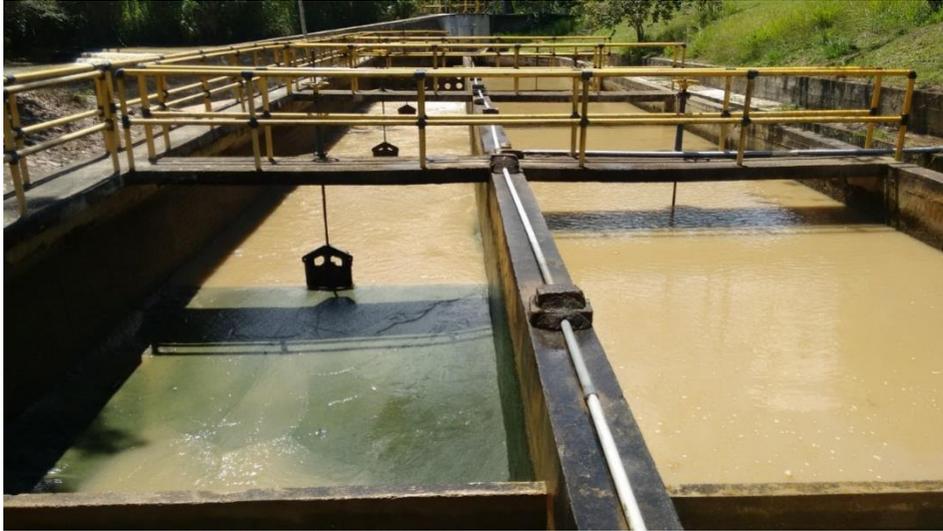
Panorámica 9 Tanques después del mantenimiento, ESPO S.A.

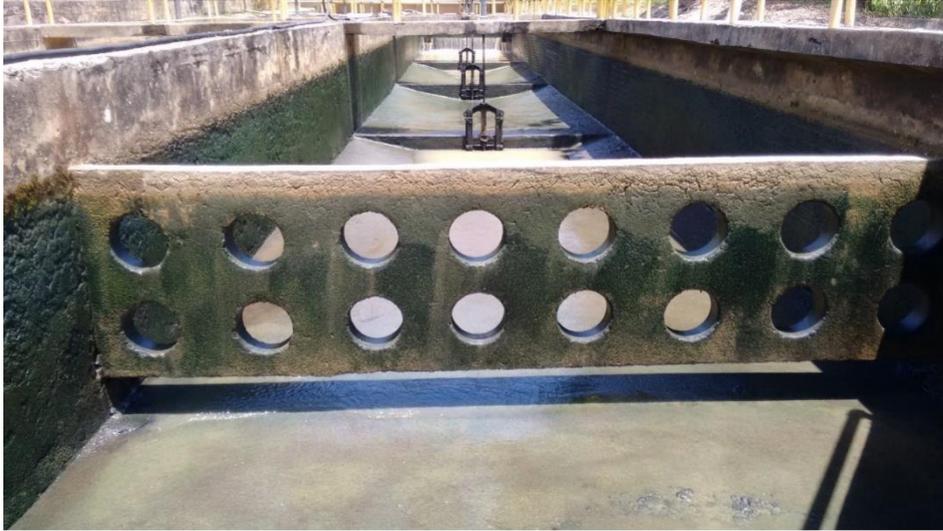
Panorámica 11 Bafle con orificios lavado, ESPO S.A.

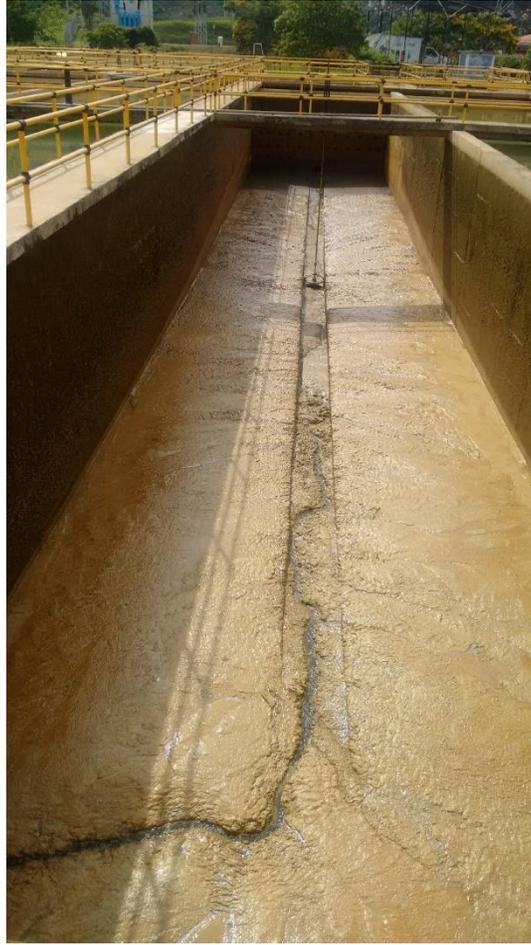
Panorámica 4 Sedimentadores extracción de lodos, ESPO S.A.

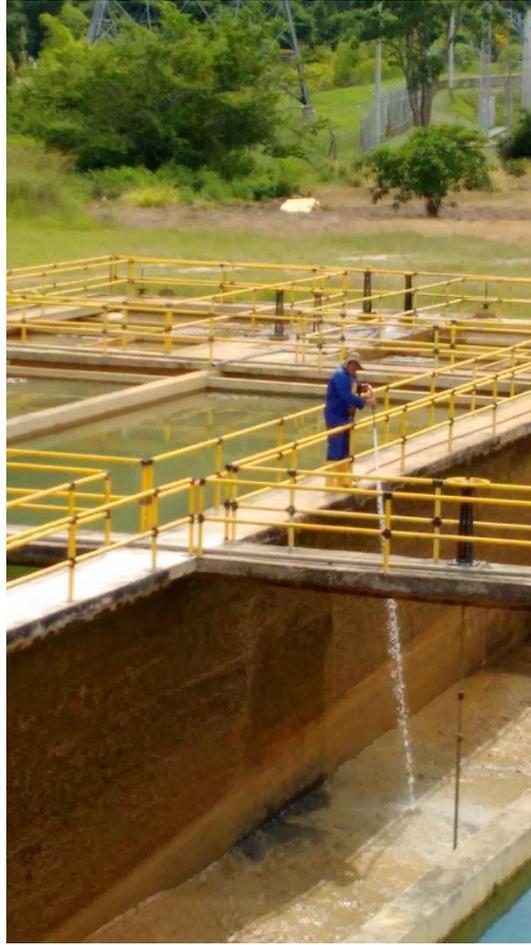
Panorámica 5 Operario realizando mantenimiento a sedimentador, ESPO S.A.

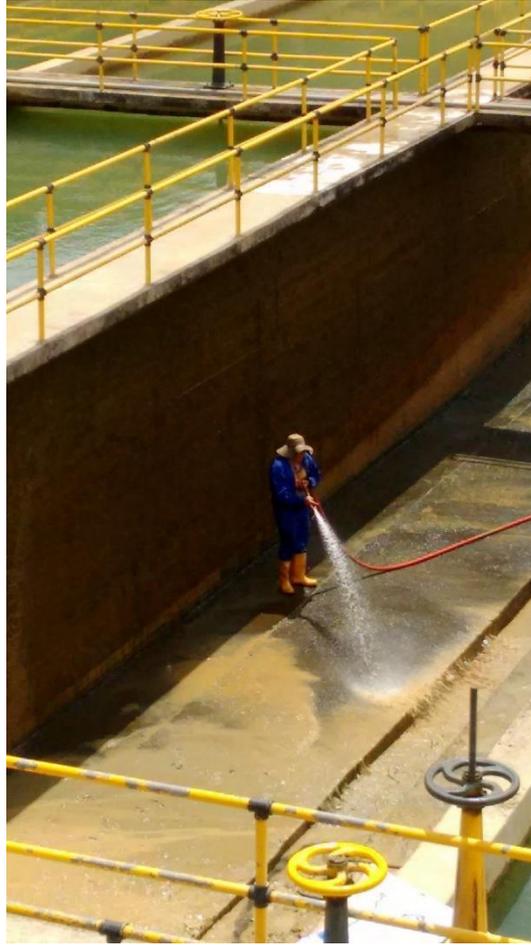
Panorámica 8 Operario dentro del Tanque sedimentador realizando lavado, ESPO S.A.

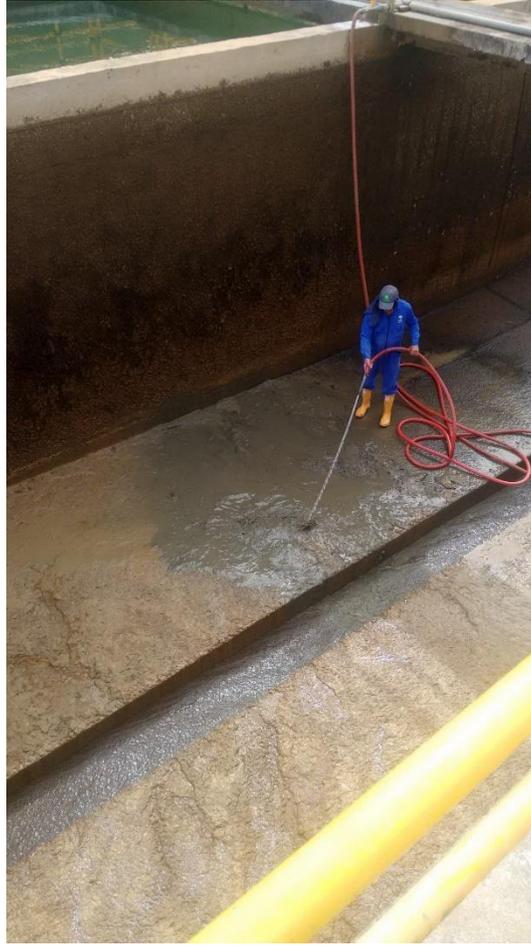
Panorámica 9 Operario dentro del Tanque sedimentador realizando lavado, ESPO S.A.

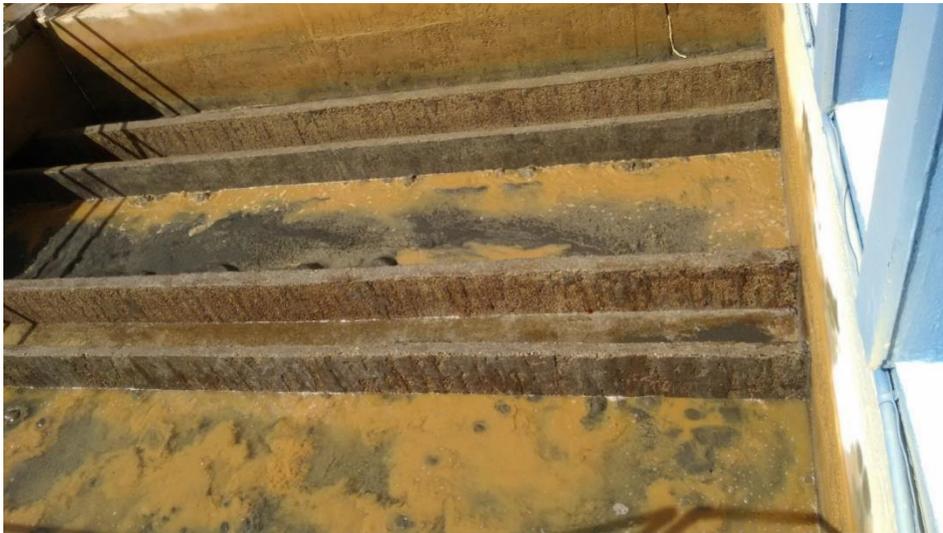
Panorámica 2 filtros sucios, ESPO S.A.

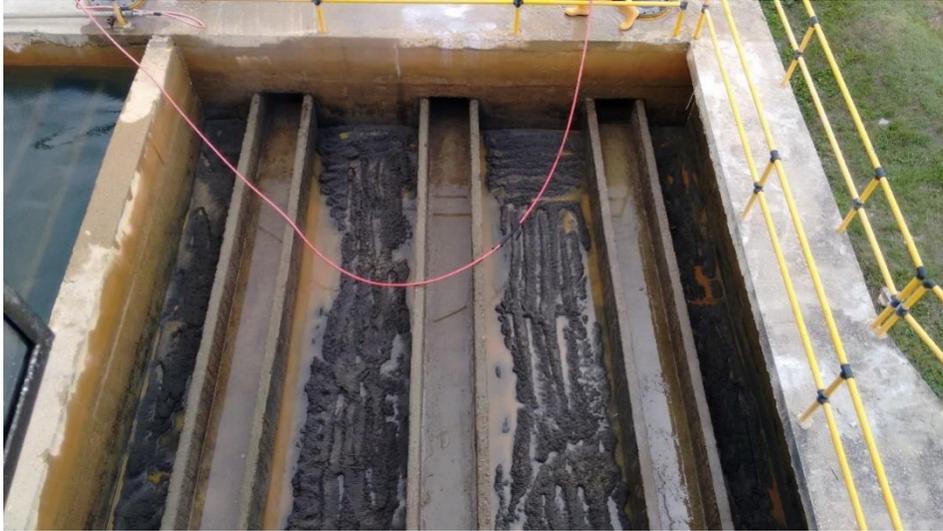
Panorámica 3 filtros en mantenimiento, ESPO S.A.

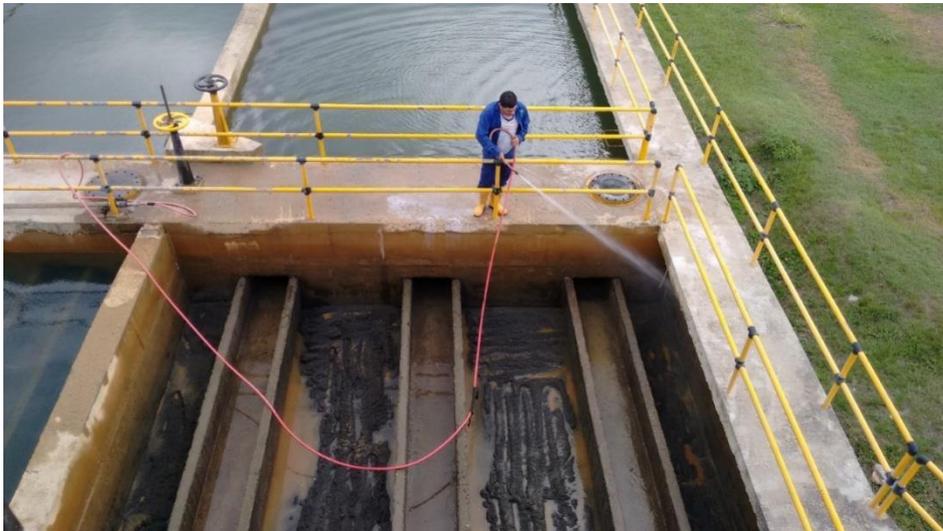
Panorámica 4 Operario realizando mantenimiento a los filtros, ESPO S.A.
