AUTORES	Carolina Castillo Mesa		
FACULTAD	Ingenierías		
PLAN DE ESTUDIOS	Ingeniería Civil		
DIRECTOR	Dibrey Paola Quintero Criado		
TÍTULO DE LA TESIS	Apoyo técnico a la empresa de servicios públicos en el proceso de transición, reorganización y puesta en marcha de la nuevas obras de optimización de sistema de acueducto del municipio de Aguachica, Cesar.		
TITULO EN INGLES	Technical support to the operating area of the public utilities company in the preparation of guides and updating of plans for the sectorization process with the transition and start-up of the new works for the optimization of the aqueduct system of the municipality of Aguachica, Cesar.		
RESUMEN (70 palabras)			
El presente trabajo de grado contiene la descripción la labor realizada en la empresa de servicios públicos de Aguachica, en su división operativa, como pasante de la Universidad Francisco de Paula Santander, en el municipio de Aguachica, Cesar, con el proyecto "apoyo técnico al área operativa de la empresa de servicios públicos en la elaboración de guías y actualización de planos del proceso de sectorización con la transición y puesta en marcha de las nuevas obras de optimización del sistema de acueduct

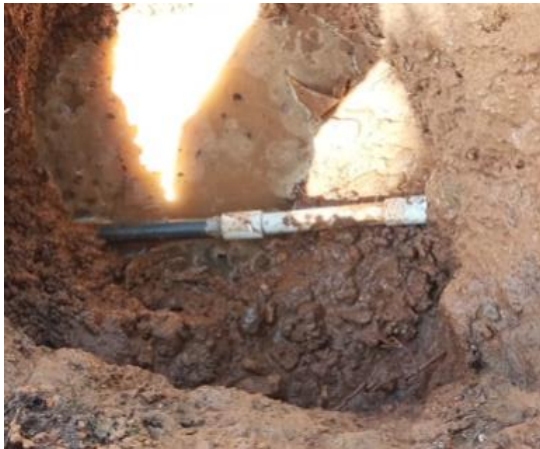
10/04/2021	Cll 13 Cra 9	<p>Se realizó excavación 0.80m de ancho por 1.50m de largo por 1.20m de profundidad para corrección de fuga en tubo de 1/2" PVC. Esta fuga se presentó por daño en una unión de 1/2", la cual fue corregida con dos uniones de 1/2" y 1m de tubería de 1/2" PVC. Para esta reparación se hizo uso de herramienta menor. Además, se realizó señalización con colombinas en base de concreto y líneas de cinta peligro. Una vez corregida la fuga se realizó relleno de excavación con material propio y compactación del mismo utilizando las colombinas como pisón.</p>

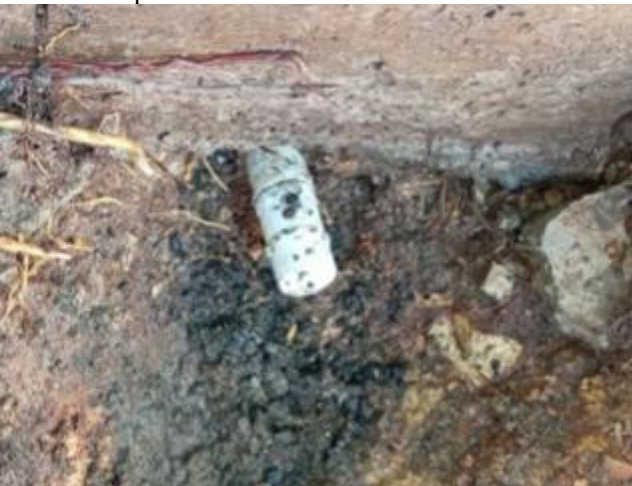
03/07/2021	Calle 6 # 05-Manzana A	<p>Se realizó excavación de 0.50m de ancho por 0.80m de largo por 0.60m de profundidad para corrección de fuga manguera. Esta fuga se presentó por daño en la manguera, la cual fue corregida condenando la conexión. Para esta reparación se hizo uso de herramienta menor. Además, se realizó señalización con conos reflectivos. Una vez corregida la fuga se realizó relleno de excavación con material propio.</p> <p>Se realizó excavación de 1.10m de ancho por 1.60m de largo por 1.2m de profundidad para corrección de fuga en tubo de 3" AC. Esta fuga se presentó por daño en una unión de 3. Para esta reparación se hizo uso herramienta menor. Además, se realizó señalización con colombinas en base de concreto y líneas de cinta peligro. Una vez corregida la fuga se realizó relleno de excavación con material propio y compactación del mismo utilizando las colombinas como pisón.</p>

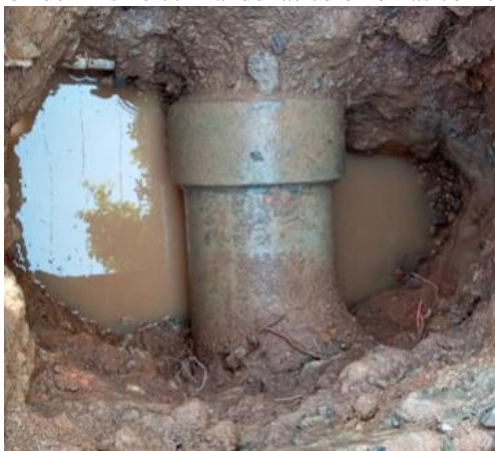
Se realizó corte, demolición de andén y excavación de 1.50m de ancho por 1.80m de largo por 2m de profundidad para corrección de fuga en tubo de 3” AC. Esta fuga se presentó por daño en empaques de la unión de 3” y fue corregida con collar de derivación. Para esta reparación se hizo uso de planta eléctrica, pulidora y herramienta menor. Además, se realizó señalización con colombinas en base de concreto y líneas de cinta peligro. Una vez corregida la fuga se realizó relleno de excavación con material propio y compactación del mismo utilizando las colombinas como pisón.

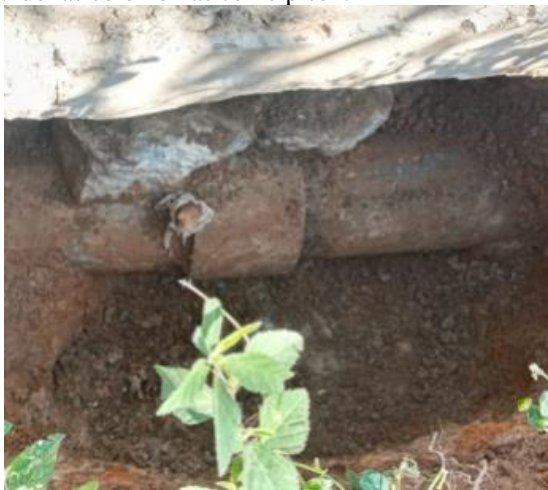
Se realizó excavación de 0.40m de ancho por 0.80m de largo por 0.70m de profundidad para corrección de fuga en manguera. Esta fuga se presentó por daño en la manguera, la cual fue corregida condenando la conexión. Para esta reparación se hizo uso herramienta menor. Además, se realizó señalización con colombinas en base de concreto y líneas de cinta peligro. Una vez corregida la fuga se realizó relleno de excavación con material propio y compactación del mismo utilizando las colombinas como pisón.

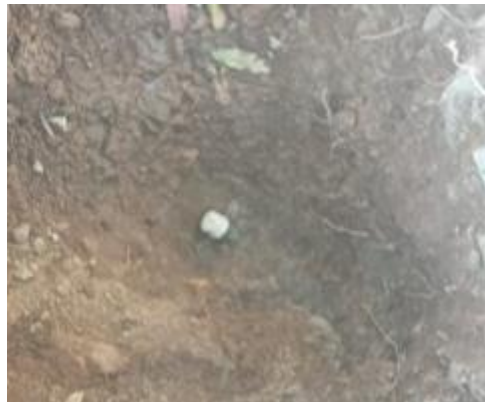
Se realizó excavación de 0.9m de ancho por 1.2m de largo por 1m de profundidad para corrección de fuga en tubo de 1/2" PVC. Esta fuga se presentó por daño en la tubería de 1/2", la cual fue corregida con dos uniones de 1/2" PVC y 1.20m de tubo de 1/2" PVC. Para esta reparación se hizo uso herramienta menor. Además, se realizó señalización con colombinas en base de concreto y líneas de cinta peligro. Una vez corregida la fuga se realizó relleno de excavación con material propio y compactación del mismo utilizando las colombinas como pisón.

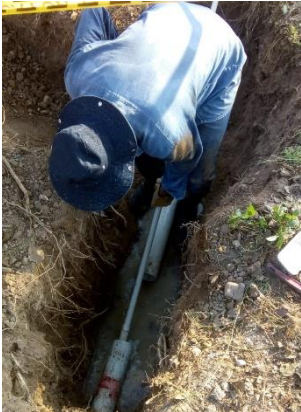
29/04/2021	Cra 9 CII 9A San Roque	<p>Se realizó excavación y sondeo de 200m de tubería de 3" PVC por posible obstrucción. Este sondeo se realizó por bajas presiones y afectación del servicio en el sector. Para la realización de este trabajo se usó herramienta menor y equipo de sondeo, señalizando el área de trabajo con 4 colombinas en base de concreto y líneas de cinta.</p>

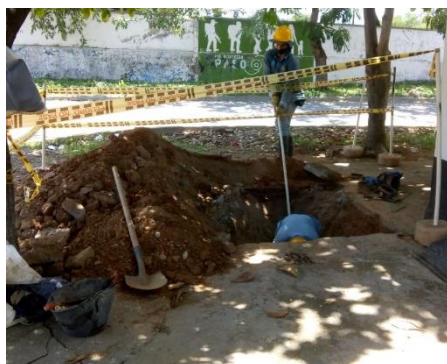
Se realizó desmonte de válvula de 3" para sondeo 100m de tubería de 1" PVC a una profundidad de 1m, debido a taponamiento de la tubería producido por obstrucción a causa de presencia de sólidos, lo cual, impedía el paso del fluido por la tubería afectando el servicio. Se realizó el uso de herramienta menor y equipo de sondeo, señalizando el área con colombinas en base de concreto y líneas de cinta peligro.

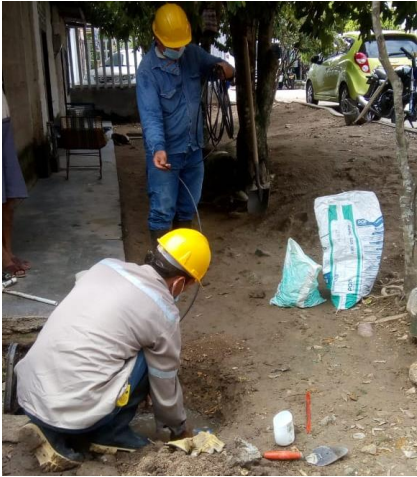
04/06/2021	Cra 8 CII 11	<p>Se realizó sondeo de 240m de tubería de 3" PVC a una profundidad de 0.8m, por posible obstrucción debido a las bajas presiones en la prestación del servicio. Se realizó el uso de herramienta menor y equipo de sondeo, señalizando el área con colombinas en base de concreto y líneas de cinta peligro.</p>
04/06/2021	Cra 36 CII 4N María Eugenia	<p>Se realizó sondeo de 100m de tubería de 3" PVC a una profundidad de 1m, debido a obstrucción en la misma y por llegada de agua contaminada a los usuarios. Esta problemática se presentó por daño en la tubería aguas arriba, debido a una excavación realizada por los contratistas de la pavimentación de la vía, la cual estuvo descubierta por varios días permitiendo la entrada de sólidos y sedimentos. Para el mantenimiento de la tubería fue necesario realizar un lavado de la misma llevando hasta el sitio agua en el carrotanque de la empresa. Se realizó el uso de herramienta menor y equipo de sondeo, señalizando el área con colombinas en base de concreto y líneas de cinta peligro.</p>

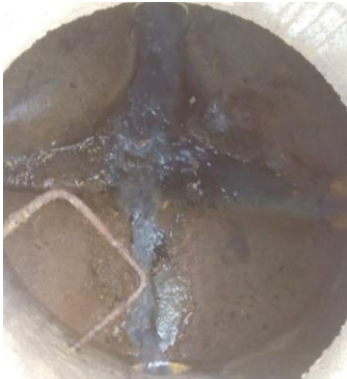
06/04/2021	Villa Campestre	<p>Se realizó limpieza y mantenimiento preventivo de 9 pozos de inspección a una profundidad de 1.20m, en el cual, se retiró el sedimento presente, sin embargo, el sistema se encontraba trabajando de manera normal. Se utilizó herramienta menor y se realizó señalización con colombinas en base de concreto y cinta peligro, las cuales fueron retiradas al término del trabajo.</p>

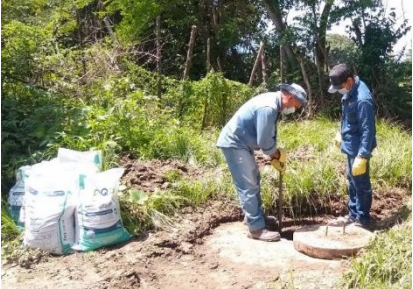
07/4/2021	Cra 16 y 17 entre Cll 0 y 1 El Bosque	<p>Se realizó limpieza y mantenimiento correctivo de 2 pozos de inspección a una de profundidad 2m, debido a que el sistema presentaba saturación por presencia de sedimentos, los cuales fueron extraídos permitiendo así, que el sistema trabaje de manera normal. Se utilizó herramienta menor y se realizó señalización con colombinas en base de concreto y cinta peligro, las cuales fueron retiradas al término del trabajo.</p>

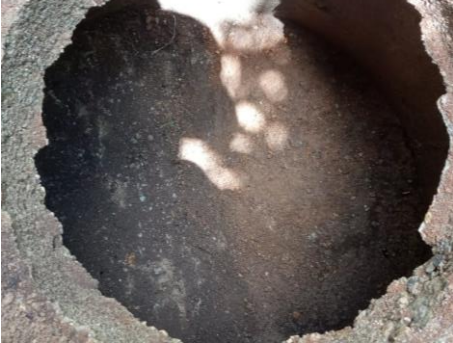
28/04/2021	Cra 28 y 30 CII 12N y 14N Cordillera	<p>Se realizó limpieza y mantenimiento correctivo de 3 pozos de inspección a una profundidad de 1.20m, por saturación y rebosamiento por presencia de sedimentos produciendo obstrucción. El sedimento fue extraído quedando el sistema en normal funcionamiento. Se utilizó equipo de sondeo y se realizó señalización con colombinas en base de concreto y cinta peligro, las cuales fueron retiradas al término del trabajo.</p>
29/04/2021	Cra 24 y 27 CII 5N Las Delicias	<p>Se realizó limpieza y mantenimiento preventivo de 12 pozos de inspección a una profundidad de 1.30m, por saturación en el sistema debido a la presencia de sedimentos, los cuales fueron extraídos permitiendo el flujo de aguas residuales. Se utilizó herramienta menor y se realizó señalización con colombinas en base de concreto y cinta peligro, las cuales fueron retiradas al término del trabajo.</p>

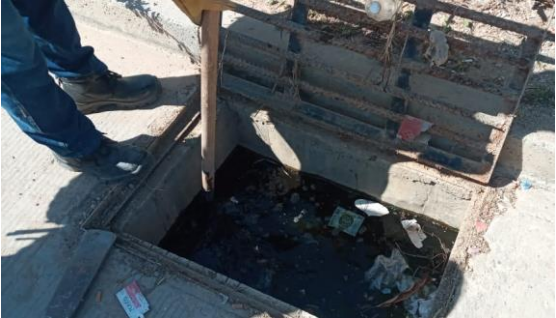
03/06/2021	Cra 19 Cll 8	<p>Se realizó limpieza y mantenimiento correctivo de 1 pozo de inspección y sondeo de 100m de tubería de 8" PVC a una profundidad de 3m. Este mantenimiento se realizó por saturación del sistema presentando rebosamiento de las aguas residuales hacia la vía, para lo cual fue necesario extraer los sedimentos presentes permitiendo el libre flujo de las aguas y el normal funcionamiento del sistema. Se utilizó equipo de sondeo y se realizó señalización con colombinas en base de concreto y cinta peligro, las cuales fueron retiradas al término del trabajo.</p>
09/06/2021	Cll 12 Cra 29 y 40	<p>Se realizó limpieza y mantenimiento correctivo de 7 pozo de inspección y sondeo de 100m de tubería de 10" PVC a una profundidad de 1.20m. Debido a que este es uno de los sectores críticos del municipio se realiza mantenimiento periódicamente con el fin de evitar la saturación del sistema por presencia de sedimentos. Se utilizó equipo de sondeo y se realizó señalización con colombinas en base de concreto y cinta peligro, las cuales fueron retiradas al término del trabajo.</p>

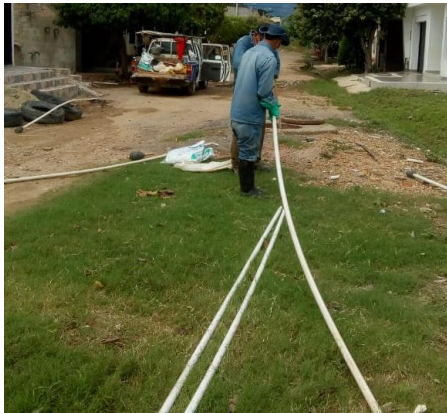
18/06/2021	Cra 31#4n-08	<p>Se realizó limpieza y mantenimiento correctivo de 1 pozo de inspección y sondeo de 70m de tubería de 10" AC a una profundidad de 1.20m. Este mantenimiento fue realizado debido a la problemática presente en el sector, el cual consiste en el taponamiento de la red de 10" PVC debido a intervenciones realizadas durante la pavimentación de las vías del sector. Se utilizó equipo de sondeo y se realizó señalización con colombinas en base de concreto y cinta peligro, las cuales fueron retiradas al término del trabajo.</p>

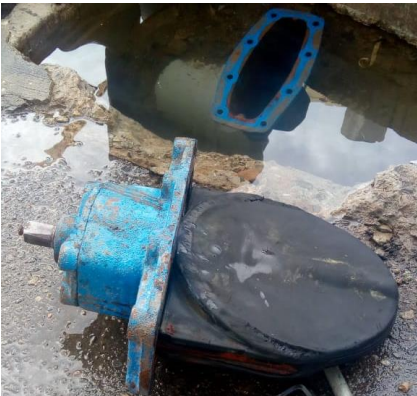
24/5/2021	Cra 5 CII 7 Barahoja	<p>Se realizó excavación para realce de tapa válvula, debido a que se encontraba cubierta por el terreno. Se utilizó herramienta menor y se realizó señalización con colombinas en base de concreto y cinta peligro, las cuales fueron retiradas al término del trabajo. Al finalizar el mantenimiento se realizó relleno de excavación.</p>

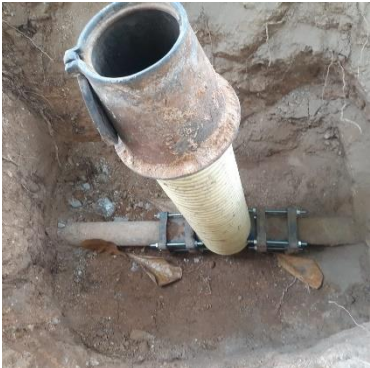
6/6/2021	Cra 36 Cll 4N Florida Blanca	<p>Se realizó excavación para sondeo de tubería e instalación de válvula de 3" HD, por presencia residuos de fluido contaminado. Se utilizó herramienta menor y se realizó señalización con colombinas en base de concreto y cinta peligro, las cuales fueron retiradas al término del trabajo. Al finalizar el mantenimiento se realizó relleno de excavación.</p>

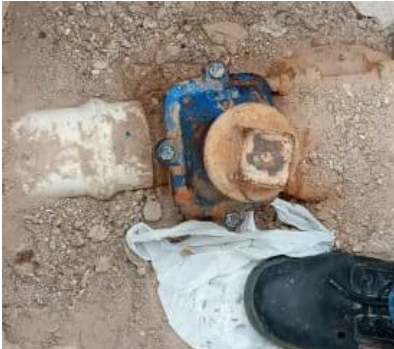
15/6/2021	Cra 9 Cll 5	<p>Se realizó corte, demolición de pavimento y excavación para instalación de válvula de 3" HD. Se utilizó herramienta menor, cortadora de pavimento, planta eléctrica, taladro eléctrico, y se realizó señalización con colombinas en base de concreto y cinta peligro, las cuales fueron retiradas al término del trabajo. Al finalizar el mantenimiento se realizó relleno de excavación.</p>

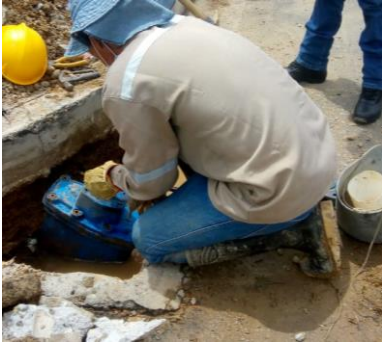
18/6/2021	Cra 6 CII 9	Se realizó corte, demolición de pavimento y excavación para instalación de válvula de 3" HD para sectorización y control del fluido en el barrio Santa Ana del municipio. Se utilizó herramienta menor, cortadora de pavimento, planta eléctrica, taladro eléctrico, y se realizó señalización con colombinas en base de concreto y cinta peligro, las cuales fueron retiradas al término del trabajo. Al finalizar el mantenimiento se realizó relleno de excavación.

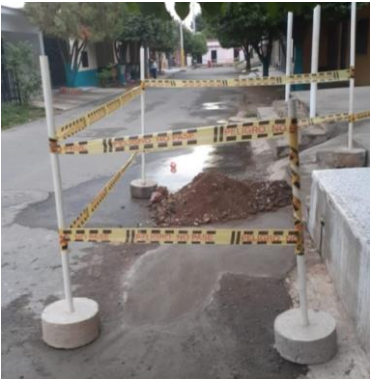
5/4/2021	Cra 39 CII 8N y 9N Galán	<p>Se realizó reparación de pavimento con dimensiones de 2m de largo por 0.60m de ancho por 0.15m de espesor. por motivo de corte y demolición para corrección de fuga en redes del sistema de acueducto. Se realizó señalización con valla reflectiva, colombinas en base de concreto y líneas de cinta peligro, las cuales permanecieron en terreno durante el fraguado del concreto.</p>

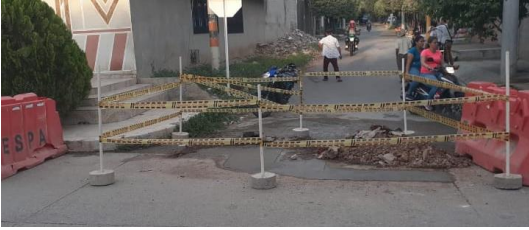
6/4/2021	CII 10 # 29-13 Unión	<p>Se realizó reparación de pavimento con dimensiones de 0.80m de largo por 0.40m de ancho por 0.15m de espesor. por motivo de corte y demolición para corrección de fuga en redes del sistema de acueducto. Se realizó señalización con valla reflectiva, colombinas en base de concreto y líneas de cinta peligro, las cuales permanecieron en terreno durante el fraguado del concreto.</p>

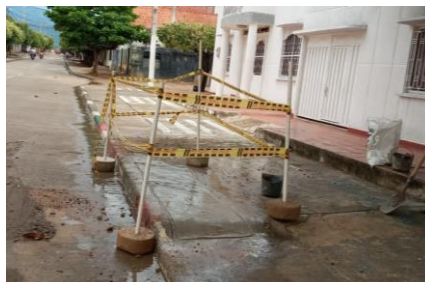
Se realizó reparación de pavimento con dimensiones de 0.80m de largo por 0.60m de ancho por 0.10m de espesor. por motivo de corte y demolición para corrección de fuga en redes del sistema de acueducto. Se realizó señalización con valla reflectiva, colombinas en base de concreto y líneas de cinta peligro, las cuales permanecieron en terreno durante el fraguado del concreto.

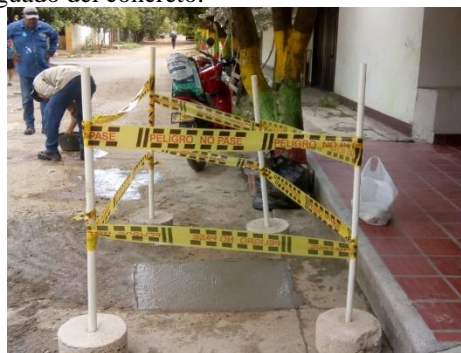
Se realizó reparación de pavimento con dimensiones de 1.20m de largo por 0.60m de ancho por 0.15m de espesor. por motivo de corte y demolición para corrección de fuga en redes del sistema de acueducto. Se realizó señalización con valla reflectiva, colombinas en base de concreto y líneas de cinta peligro, las cuales permanecieron en terreno durante el fraguado del concreto.

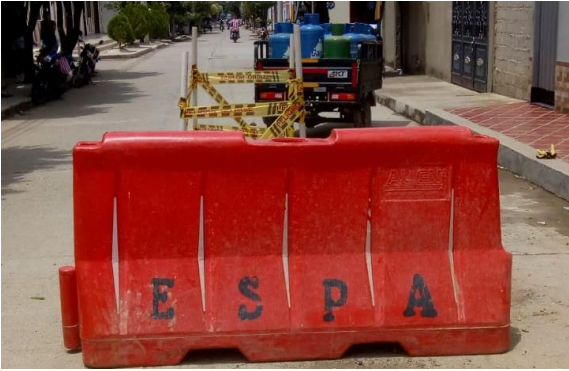
03/05/2021	Cra 39 CII 3N María Eugenia Alto	<p>Se realizó reparación de pavimento con dimensiones de 1.20m de largo por 0.50m de ancho por 0.10m de espesor. por motivo de corte y demolición para corrección de fuga en redes del sistema de acueducto. Se realizó señalización con valla reflectiva, colombinas en base de concreto y líneas de cinta peligro, las cuales permanecieron en terreno durante el fraguado del concreto.</p>

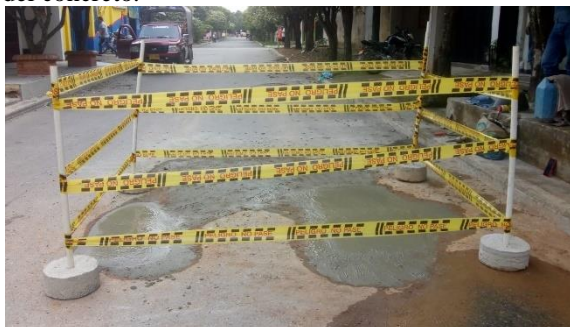
Se realizó reparación de pavimento con dimensiones de 1m de largo por 0.50m de ancho por 0.15m de espesor. por motivo de corte y demolición para corrección de fuga en redes del sistema de acueducto. Se realizó señalización con valla reflectiva, colombinas en base de concreto y líneas de cinta peligro, las cuales permanecieron en terreno durante el fraguado del concreto.

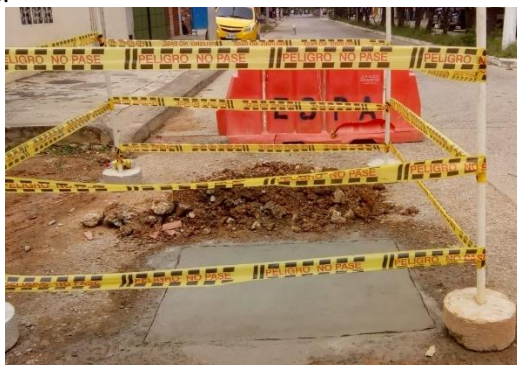
Se realizó reparación de pavimento con dimensiones de 3m de largo por 0.6m de ancho por 0.15m de espesor. por motivo de corte y demolición para corrección de fuga en redes del sistema de acueducto. Se realizó señalización con valla reflectiva, colombinas en base de concreto y líneas de cinta peligro, las cuales permanecieron en terreno durante el fraguado del concreto.
