APOYO AL AREA OPERATIVA DE LA EMPRESA DE SERVICIOS PÚBLICOS EN LA
OBTENCIÓN DE METAS ESTABLECIDAS PARA EL MEJORAMIENTO DEL SERVICIO
DE ACUEDUCTO EN EL MUNICIPIO DE AGUACHICA CESAR.

SILVIA KATHERINE AVENDAÑO LÓPEZ

JULIO-2020

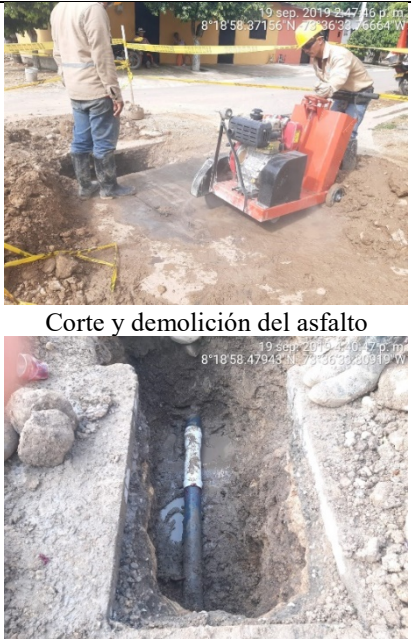
| FECHA | DIRECCIÓN | DESCRIPCIÓN | REGISTRO FOTOGRAFICO |
|---|---|---|---|
| 19/09/2019 | Carrera 26 con calle 4 | Inicialmente se realizó la señalización del sitio de trabajo para evitar cualquier accidente durante el desarrollo de las actividades y posteriormente se procedió con ayuda de la cortadora a realizar el corte del asfalto con medidas de 1.30x0.4 (m) para proceder a ejecutar la excavación manual, encontrando un tubo de Ø 4" PVC en mal estado, por consiguiente se cortaron aproximadamente 30 cm del tubo para realizar la instalación de una unión de reparación de Ø 4" PVC y así efectuar la corrección de la fuga. Finalmente se realizó el relleno y compactación mecánica con el vibro compactador tipo canguro, con el objetivo de ejecutar la respectiva reparación del pavimento, quedando así el trabajo finalizado. | <p data-bbox="1029 1535 1437 1566">Corte y demolición del asfalto</p> <p data-bbox="1029 1871 1437 1898">Reparación tubería de Ø 4" PVC</p> |

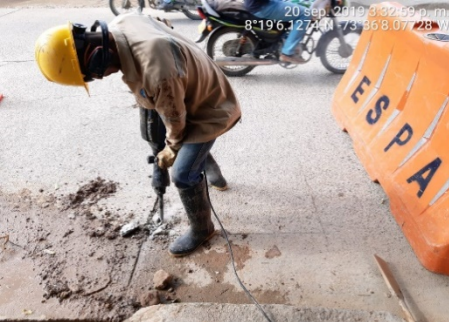
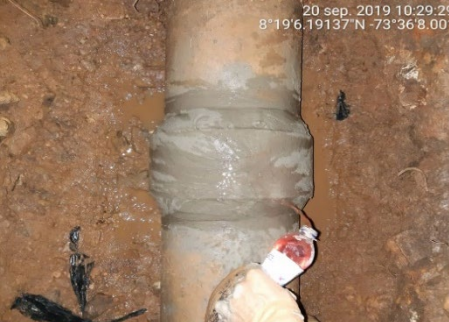
| 20/09/2019 | Calle 10N con carrera 35 | <p>Para proceder a ejecutar la reparación de la fuga se realizó el respectivo corte y demolición del pavimento con medidas de 2.0x0.6 (m) y a su vez se procedió a efectuar la excavación manual a una profundidad de 1.0 m, encontrando que el daño se presentaba en la unión de Ø 12" AC, debido al deterioro del empaque. Por lo anterior, se calafateo el tubo utilizando cordón plomogenizado, cemento puro y acelerante sika para cubrir las uniones y realizar la corrección de la fuga. Posteriormente se realizó el relleno y compactación mecánica con el vibro compactador tipo canguro y efectuó la respectiva reparación del pavimento, quedando así la malla vial en las condiciones iniciales.</p> | | Corte y demolición de pavimento |
| | | | | Reparación tubería Ø 12" AC |

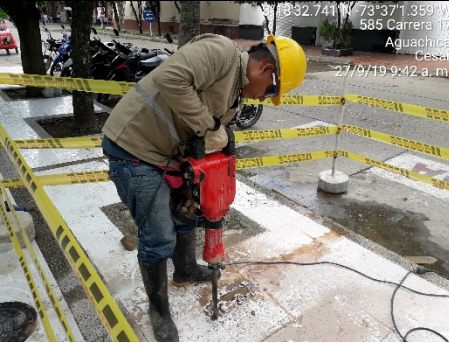
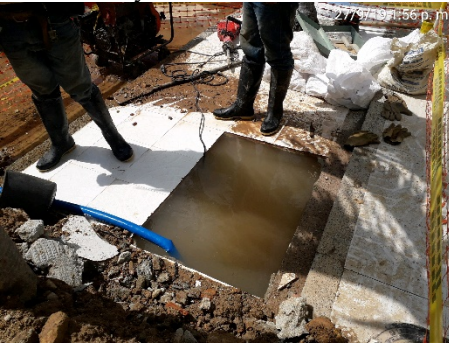
| 27/09/2019 | Carrera 17 # 5-55 | <p>Inicialmente se realizó la señalización del sitio de trabajo durante el desarrollo de las actividades, luego se procedió a realizar el retiro de la cerámica existente en el sitio donde se presentaba la fuga para poder efectuar el corte y demolición del andén con medidas de 1.0X0.70 m, a su vez se realizó la excavación manual a una profundidad 1.20m identificando que la fuga se presentaba por un adaptador macho que se encontraba desgastado, por lo tanto se ejecutó la reposición del accesorio para reparar la fuga y realizar el respectivo relleno y compactación del terreno mediante pisón, quedando así finalizadas las actividades de reparación.</p> | | Corte y demolición de andén |
| | | | | Corrección de fuga |

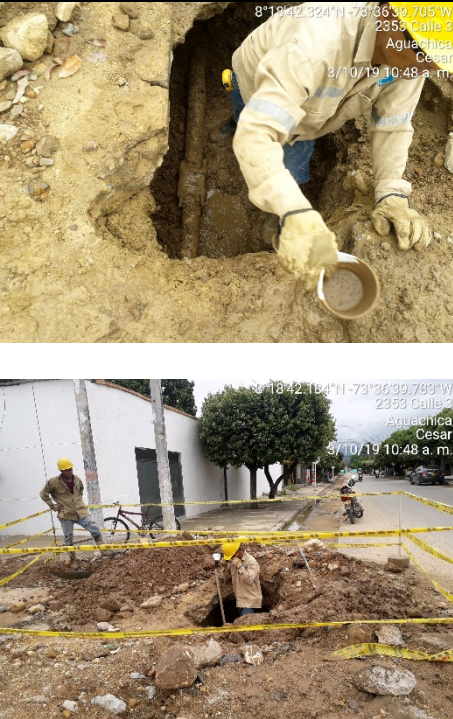
| 01/10/2019 | Calle 3 carrera 23 | <p>Es importante mencionar que este daño es ocasionado por las labores ejecutadas por la empresa Unión Temporal Acueducto Urbano. Por lo anterior, el personal del área operativa procedió a realizar la respectiva excavación con medidas de 1.6x0.9x1.1 (m) encontrando el tubo de Ø 3" AC fisurado, por lo tanto se efectuó la reposición del tramo de tubería afectado y se realizó la instalación de una unión universal de Ø 3" HD, quedando así corregida la fuga. Cabe aclarar que empresa que causo el daño notifico que se encargaba de realizar el respectivo relleno y compactación del terreno.</p> | <p>8°18'42.324"N - 73°36'39.705"W 2353 Calle 3 Aguachica Cesar 3/10/19 10:48 a. m.</p> <p>8°18'42.184"N - 73°36'39.789"W 2353 Calle 3 Aguachica Cesar 3/10/19 10:48 a. m.</p> |
| Corrección de fuga tubería Ø 3" AC | | | |

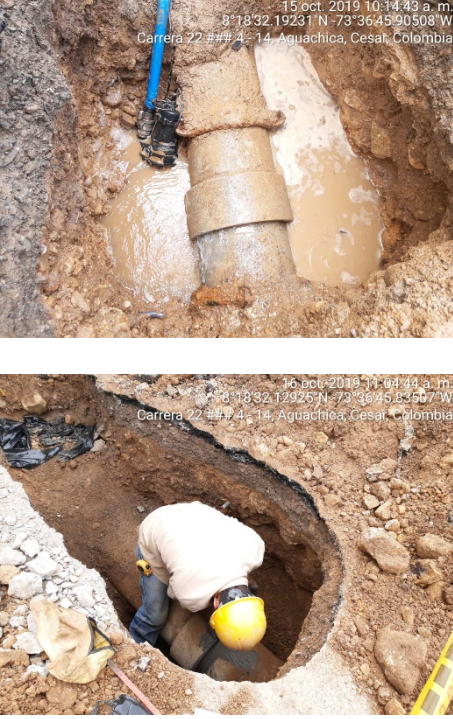
| 15/10/2019 | Calle 6 carrera 22 | <p>Inicialmente para proceder a ejecutar la reparación de la fuga se realizó demolición del asfalto con medidas de 2.0x0.6 (m) y a su vez se ejecutó la excavación manual con una profundidad de 0.70 m encontrando que el daño se presentaba en la unión de Ø 12" AC, debido al desgaste de su empaque; para poder facilitar los trabajos fue necesario utilizar una bomba sumergible para extraer el agua acumulada en la excavación. Posteriormente se calafateo el tubo utilizando cordón plomogenizado, cemento puro y acelerante sika para cubrir las uniones y realizar la corrección de la fuga. Finalmente se realizó el relleno y compactación mecánica con el vibro compactador tipo canguro, con el objetivo de ejecutar la reparación del pavimento, quedando así el trabajo finalizado.</p> | <p>15 oct. 2019 10:14:43 a. m. 8°18'32.19231"N - 73°36'45.90508"W Carrera 22 #74-14, Aguachica, Cesar, Colombia</p> <p>16 oct. 2019 11:04:44 a. m. 8°18'32.12926"N - 73°36'45.83507"W Carrera 22 #74-14, Aguachica, Cesar, Colombia</p> |
| Corrección de fuga tubería Ø 12" AC | | | |

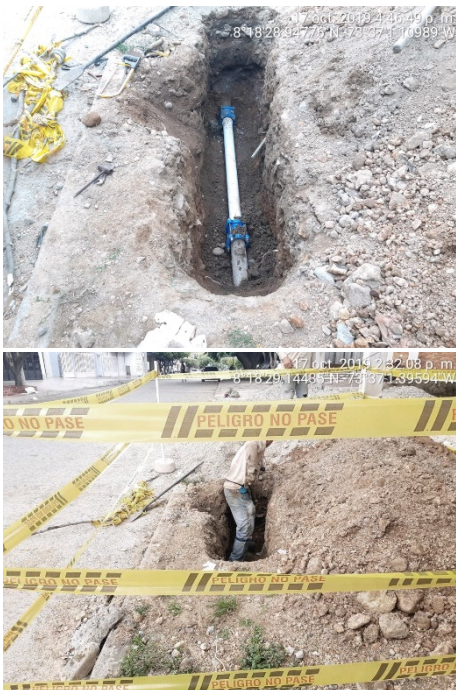
| 17/10/2019 | Carrera 17 # 6-67 | <p>Inicialmente para proceder a ejecutar la reparación de la fuga se realizó excavación manual con medidas de 4.0x0.6x1.0 (m) encontrando un tubo de Ø 3" AC presentaba desgaste en la unión y adicionalmente se encontraba fisurado en dos partes. Razón por la cual fue necesario realizar la reposición del tramo de tubería afectado para proceder a suministrar e instalar 2 uniones universales de Ø3" HD y 1 galápago de Ø 3" PVC, quedando así corregida la fuga correctamente. Finalmente se realizó el relleno y compactación quedando así finalizadas las actividades de reparación.</p> | |
| | | <p>Reposición tramo de tubería e instalación de dos uniones universales</p> | |

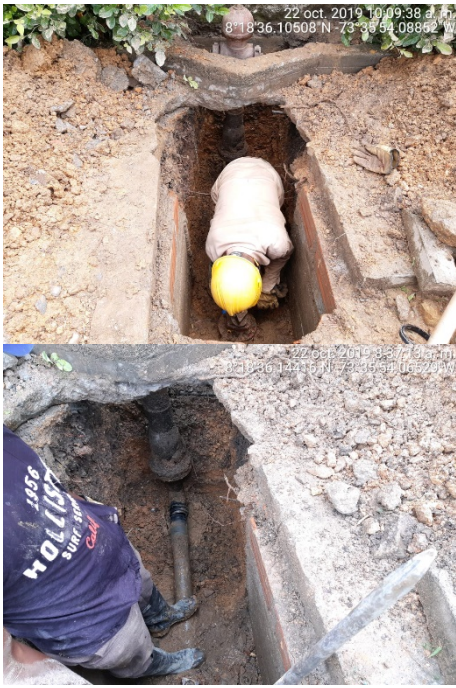
| 22/10/2019 | Carrera 39 calle 5 | <p>Inicialmente para proceder a ejecutar la reparación de la fuga, se realizó excavación manual con medidas de 1.0x0.7x1.2 (m) por lo que se encontró que el daño era ocasionado en un hidrante de la tubería de Ø 3" AC y una unión de Ø 3" que se encontraba en mal estado. Por lo tanto se procedió a realizar la reparación del hidrante y se retiró la unión de Ø 3" AC, así mismo se instaló una unión universal de Ø 3" HD quedando así corregida la fuga correctamente. Finalmente se realizó el relleno y compactación del terreno quedando así finalizadas las actividades de reparación.</p> | |
| | | <p>Corrección de fuga en tubería de 3" AC</p> | |

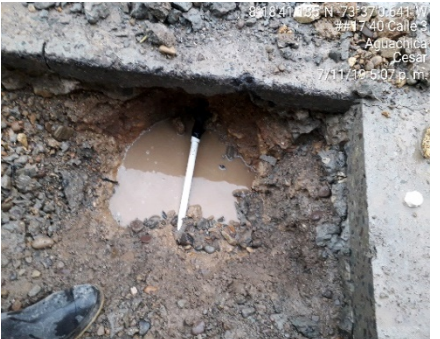
| 7/11/2019 | Calle 3 Carrera17 | <p>Inicialmente para proceder a ejecutar la reparación de la fuga se implementó la cortadora y taladro para efectuar el corte del asfalto con medidas de 0.6x0.6 (m) para proceder a ejecutar la excavación manual a una profundidad de 0.5 m, en vista de que no se encontró el punto exacto donde se presenta la fuga, fue necesario en otro punto el corte y demolición con medidas de 1.40x0.90 (m) y una excavación con una profundidad de 0.50 m encontrando una acometida domiciliaria amarrada con neumático razón por la cual se estaba presentado la fuga. Por lo que se procedió a corregir la fuga dejando en servicio la acometida domiciliaria. Para finalizar se realizó el respectivo relleno y compactación de la excavación quedando así terminada la actividad de reparación. Es importante aclarar que la reparación del pavimento la realiza la empresa Unión Temporal Acueducto Urbano ya que ellos fueron los que ocasionaron la fuga.</p> | | Corte y demolición de pavimento |
| | | | | Corrección de fuga en acometida domiciliaria |

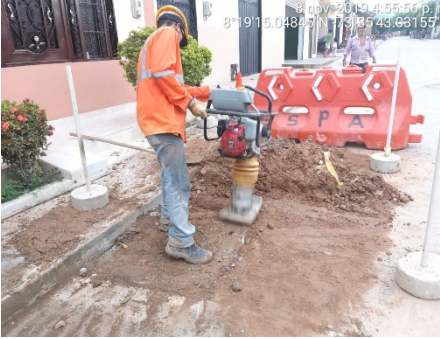
| 08/11/2019 | Calle 10N #40-60 | <p>Se realizó corte y demolición del pavimento con medidas de 1.3x0.9 (m) y a su vez se procedió a efectuar la excavación manual a una profundidad de 1.3 m, encontrando que el daño se presentaba en la unión de Ø 12" AC, debido al desgaste de su empaque. Razón por la cual se calafateo el tubo utilizando cordón plomogenizado, cemento puro y acelerante sika para cubrir las uniones y realizar la corrección de la fuga. Finalmente se realizó el relleno y compactación mecánica con el vibro compactador tipo canguro, con el objetivo de ejecutar la reparación del pavimento, quedando así el trabajo finalizado.</p> | | |
| | | | | Corte y demolición de pavimento para Corrección de fuga en tubo 12" AC |

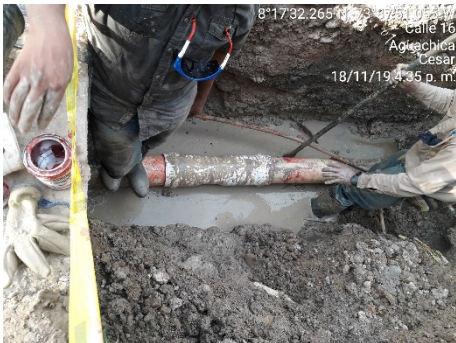
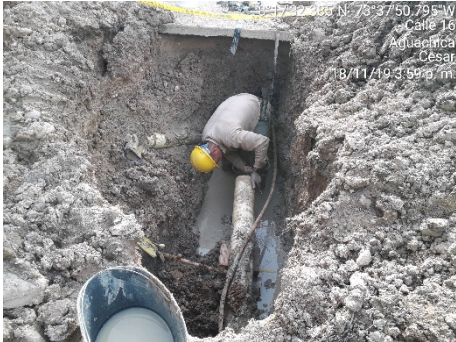
| 18/11/2019 | Calle 16ª # 2-80 | <p>Para la corrección de la fuga se realizó excavación manual con medidas de 3x2x1.40 (m) encontrando que la causa del daño fue por el deterioro de la campana de un tubo de Ø 6" PVC, por lo que se procedió a cortar aproximadamente 35 cm (la campana) del tubo y se instaló una unión de reparación de 6" PVC, quedando así corregida la fuga correctamente. Finalmente se realizó el relleno y compactación quedando así finalizadas las actividades de reparación.</p> | |
| | | | Corrección de fuga en tubo 6" PVC |

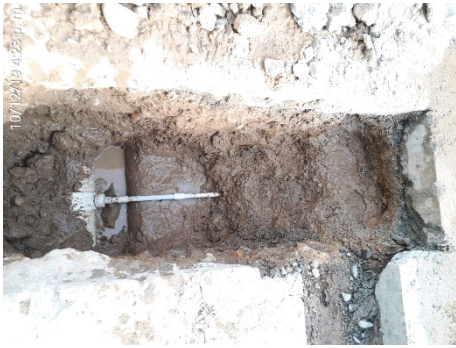
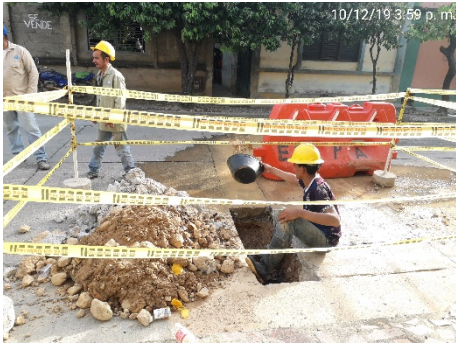
| 10/12/2019 | Calle 7 entre carrera 10ª-11 | <p>Se realizó corte y demolición del pavimento con medidas de 1.3x0.5 (m) y se efectuó la excavación manual a una profundidad de 1.0 m, encontrando el adaptador macho de Ø ½" PVC fisurado, razón por la cual se estaba presentado la fuga. Por lo que se procedió a corregir la fuga dejando en funcionamiento la acometida domiciliaria. Finalmente se realizó el respectivo relleno y compactación de la excavación con el objetivo de ejecutar la reparación del pavimento, quedando así el trabajo finalizado.</p> | |
| | | | Corrección de fuga en acometida domiciliaria |

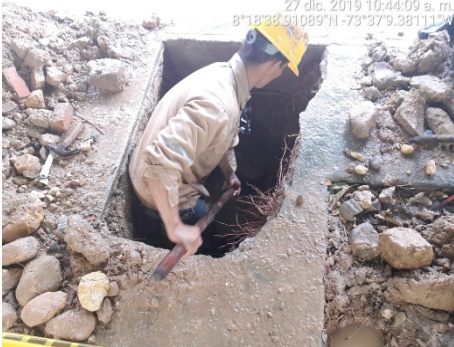
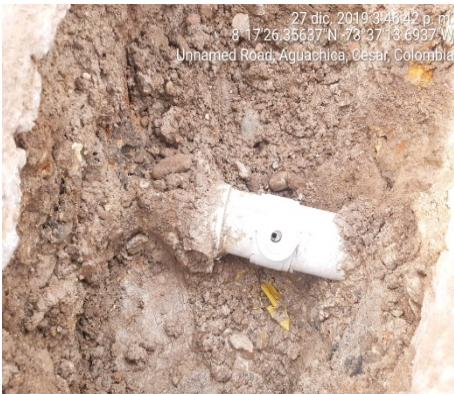
| <p>27/12/2019 Carrera 15 calle 4</p> | <p>Se realizó demolición de andén con medidas de 1.0x1.0 (m) y se efectuó la excavación manual a una profundidad de 1.0 m, encontrando el galápago en mal estado, razón por la cual se estaba presentado la fuga. Por lo que se procedió a realizar la reposición del galápago, quedando así corregida la fuga correctamente. Finalmente se realizó el relleno y reparación del andén quedando finalizadas las actividades de reparación.</p> | <p>Corrección de fuga en acometida domiciliaria</p> |

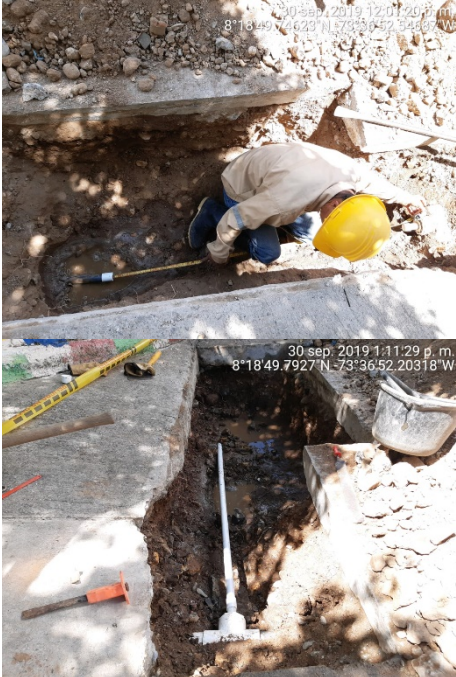
| Dirección | Descripción | Evidencia fotográfica |
|---|--|--|
| Carrera 20 calle 1N | Debido a que un usuario manifestó que el servicio de agua no le llegaba con suficiente presión, se realizó corte y demolición de pavimento con medidas de (2x0.6m) a una profundidad de 0.6 m. Por lo tanto, se procedió a realizar sondeo manual para determinar si se presentaba obstrucción en la red de acueducto, se sondearon 60 ml lo que permitió verificar que se presentaba por causa de una piedra en una Tee PVC 3"x2" instala en ese sector. Por consiguiente, se hizo necesario extraer la piedra para realizar el respectivo mantenimiento brindando pronta solución a los usuarios afectados y lograr la continuidad del servicio. | |

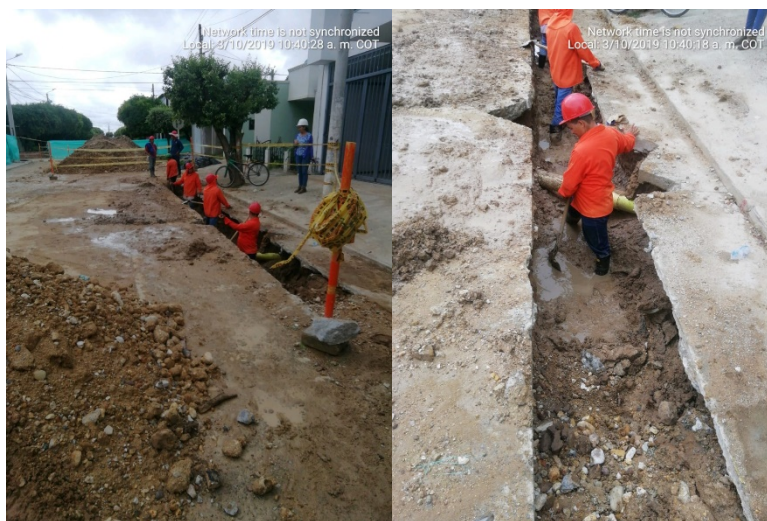
Es importante dejar claro que en este frente de trabajo no se desarrollaron actividades de instalación de tubería continuamente debido a los contratiempos mencionados anteriormente, dado a que se realizaban actividades para remover el material de la zanja de la excavación debido a que esta se encontraba muy saturada y era necesario realizar la corrección de la fuga causada por un galápago que se encontraba mal instalado y además la fuga por la ruptura del tubo de asbesto cemento, como se puede evidencia en la figura 18.

Figura 18. Remoción del material de relleno saturado.

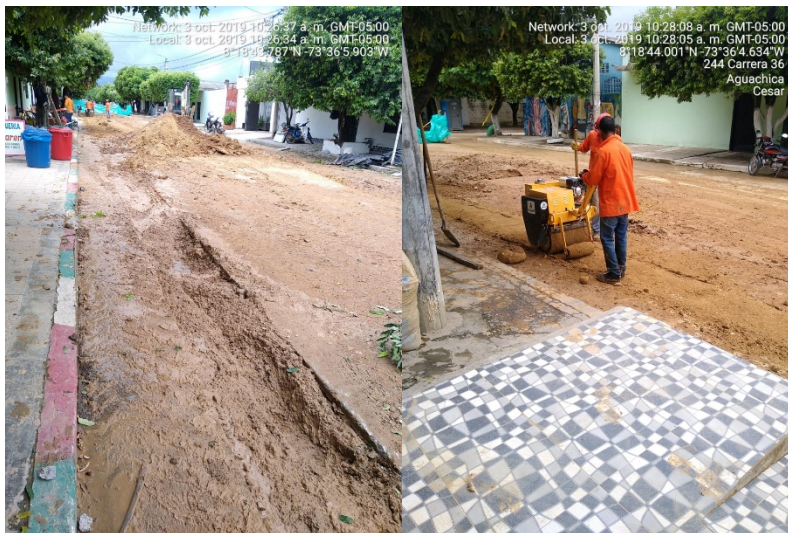
zanja con el material de relleno y éste no era el adecuado para la compactación. Es importante mencionar que los equipos para la compactación (vibrocompactador tipo canguro) no se encontraban en óptimas condiciones y esto retrasaba un poco las actividades en este frente de trabajo, ver figura 19.

Figura 19. Material de relleno saturado.

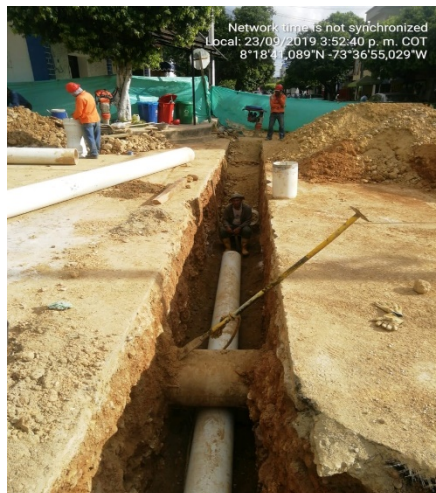
Figura 21. Tuberías de acueducto en la misma zanja de una tubería de alcantarillado

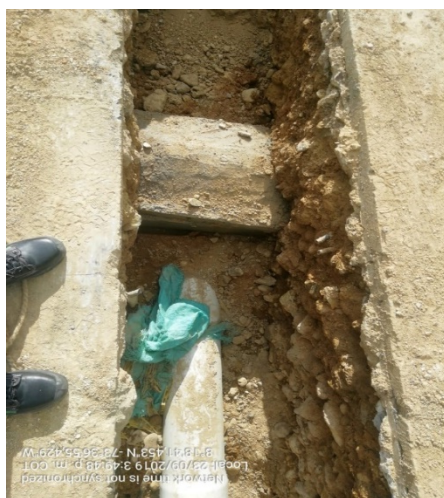
Figura 22. Recubrimiento en concreto a la tubería de acueducto

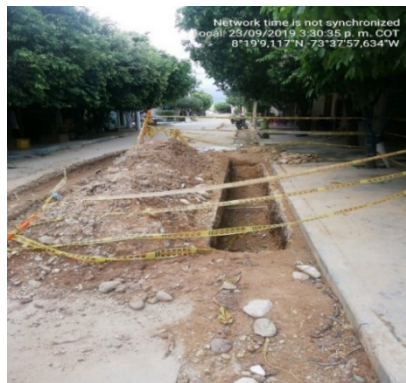
Calle 2 con carrera 1: En una de las visitas de campo se observó que este punto donde se realizó la corrección de una fuga, no se encontraba señalado correctamente como se puede evidenciar en la figura N° 23. Por lo tanto, se recomendó señalar adecuadamente conforme al Manual de Señalización Vial del Ministerio de Transporte, Capitulo 4. Con el fin de reducir el riesgo de accidentes y hacer más ágil el tránsito de usuarios y la movilidad de peatones.

Figura 23. Señalización en la Calle 2 con Carrera 1
Fuente. (Pasante, 2019)

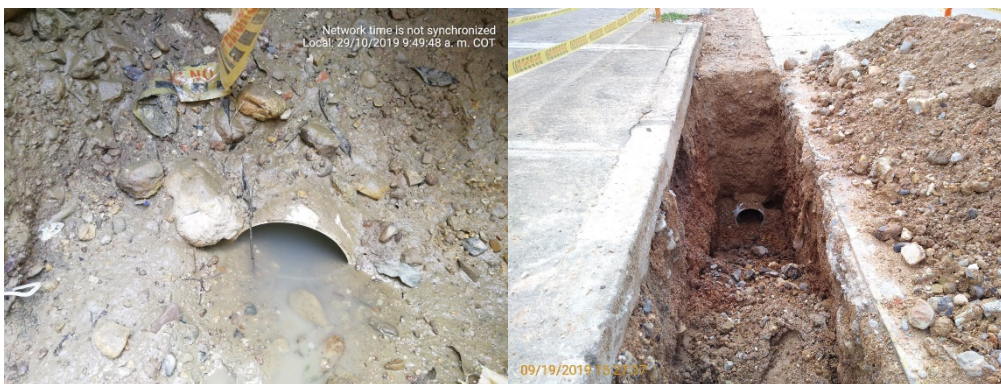
En las visitas de inspección que se realizó, se observó en la Calle 2 con carrera 10 y en la calle 2 con carrera 8 la excavación en los puntos donde se están realizando las pruebas hidrostáticas con la tubería expuesta sin ninguna protección permitiendo la entrada de lodos, tierra o piedras las cuales pueden contaminar el interior de la tubería. Por lo que se le notificó mediante un oficio a la empresa unión temporal acueducto urbano, donde se les recomienda realizar la protección de la tubería mediante un tapón o recubriendo la entrada con plástico para evitar cualquier tipo de contaminación al interior de la tubería, se anexa el registro fotográfico tomada día 19 de Septiembre de 2019 en la dirección mencionada anteriormente. En el apéndice J se puede observar el oficio enviado a la interventoría de la empresa unión temporal acueducto urbano.

Figura 24. Boca de tubo sin la respectiva protección

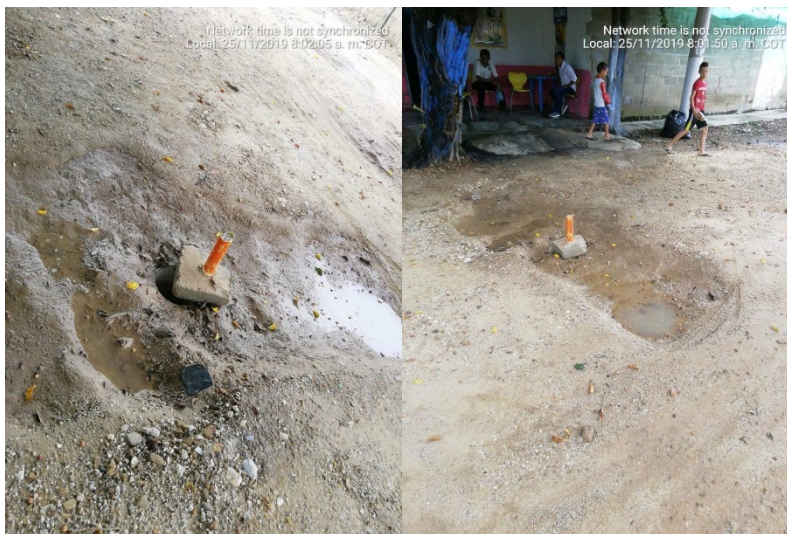
Calle 10AN entre Carrera 41 y 43: En este sector se logró observar que en la Cra 41 no se ha realizado la instalación de la tapa válvula y no se realizó el respectivo relleno como se puede evidenciar en la Figura 25.

Figura 25. Válvula sin su respectiva tapa.

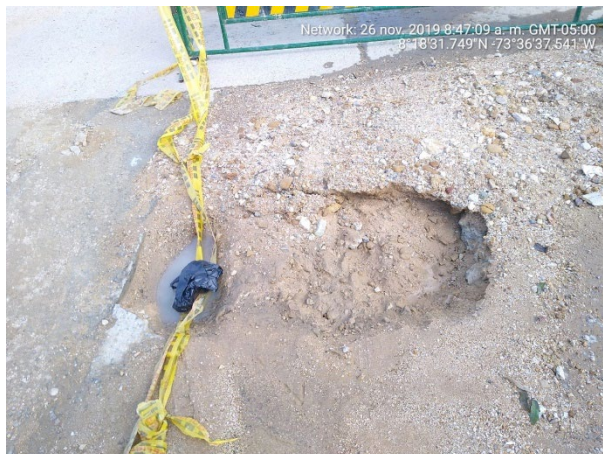
Figura 26. Excavación para controlar fuga, pendiente por reparar.

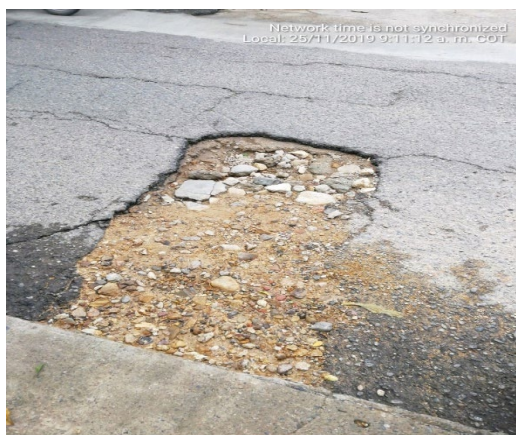
Figura 27. Demolición de pavimento pendiente por reparación.

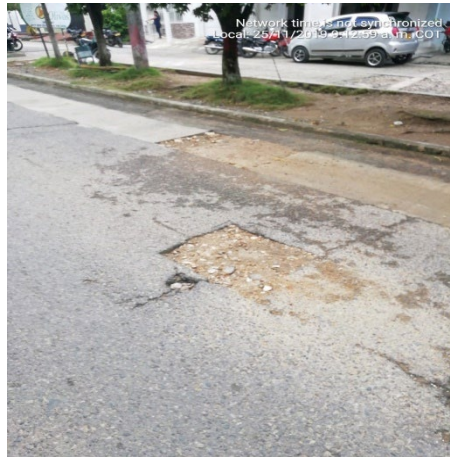
Figura 28. Reparación de pavimento pendiente por realizar.

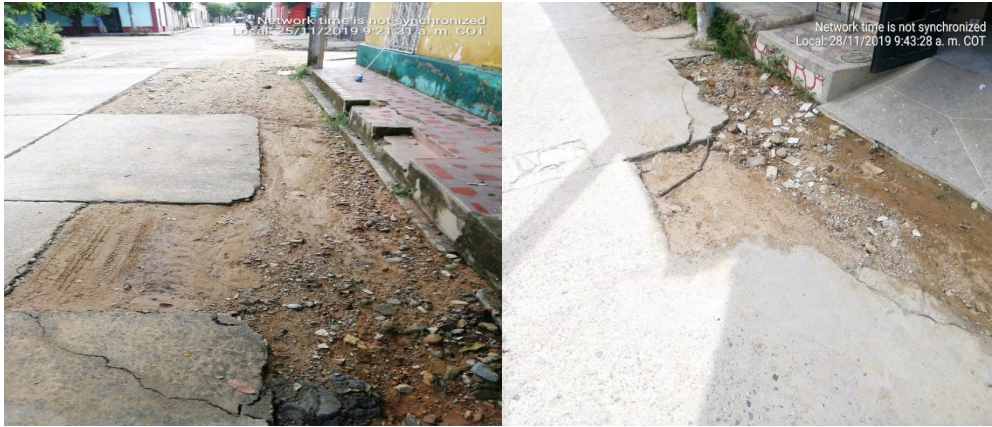
Figura 29. Reparación de pavimento pendiente por realizar.

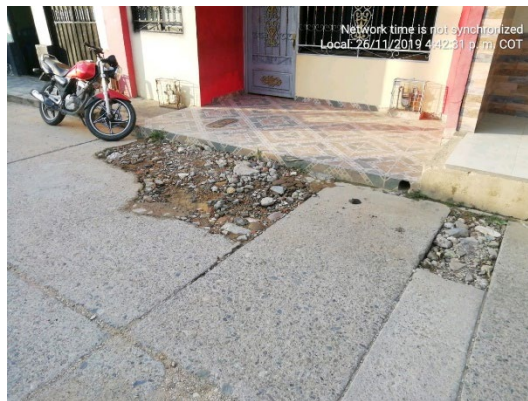
Figura 30. Reparación de pavimento pendiente por realizar.
