DIAGNOSTICO ESTRUCTURAL Y EVALUACIÓN DE COSTOS DE LAS ESCUELAS
PÚBLICAS PERTENECIENTES AL COLEGIO JOSÉ EUSEBIO CARO DEL MUNICIPIO
DE OCAÑA, NORTE DE SANTANDER.

Proyecto de grado presentado como requisito para optar el título de Ingeniero Civil

UNIVERSIDAD FRANCISCO DE PAULA SANTANDER OCAÑA

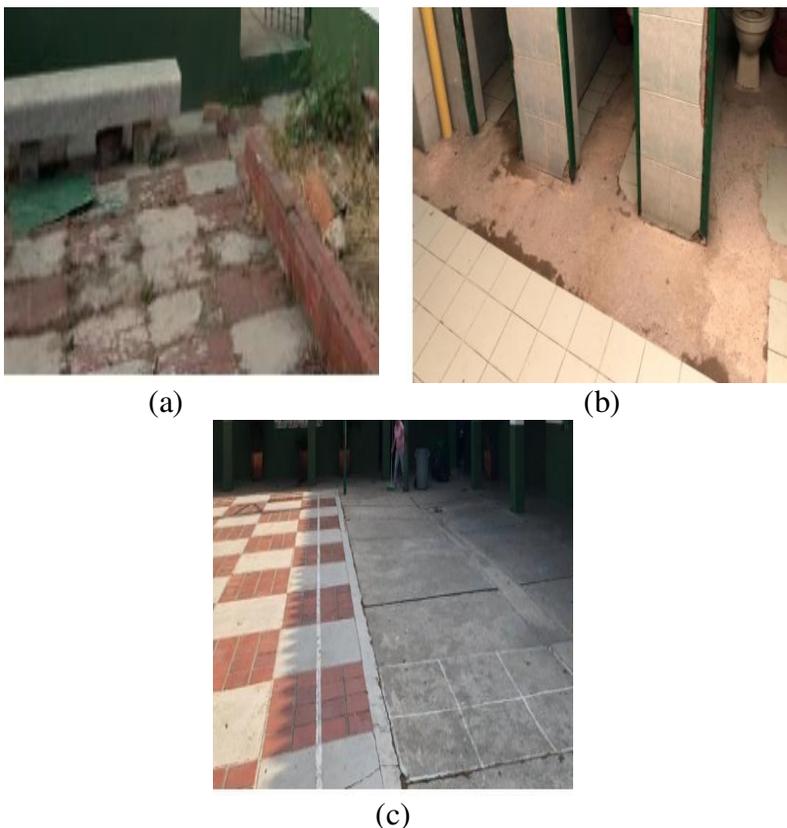
Terreno: La edificación fue inaugurada en 1943 y cuenta con más de 70 años de antigüedad, en estos años se han presentado algunos asentamientos diferenciales que ya son perceptibles, como se aprecia en la figura 5(a),5(b), 5(c).

Figura 5 Estado de los pisos. (a) Pisos patio 2, (b) Pisos baños, (c) Pisos patio 1. Fuente:Autores, 2020.

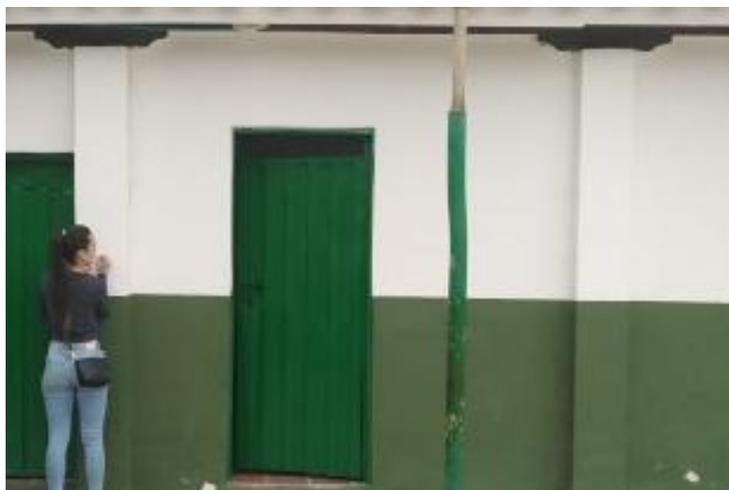
Columnas:El estado en el que se encuentran estas columnas de concreto es óptimo, no se aprecian grietas o fisuras en su superficie, ni oquedades o algún tipo de área porosa, como se aprecia en la figura 6. Tienen 9 años de estar construidas y a la fecha no se aprecia pérdidas de pérdida de material, grietas ni discontinuidades en ninguna de ellas.

Figura 6 Estado de las columnas. Fuente: Autores, 2020

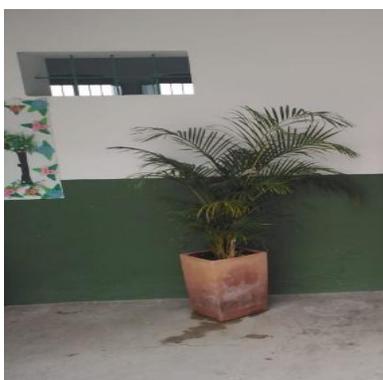
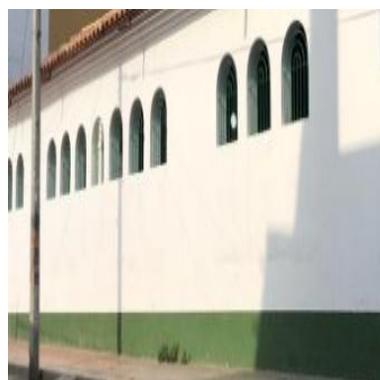
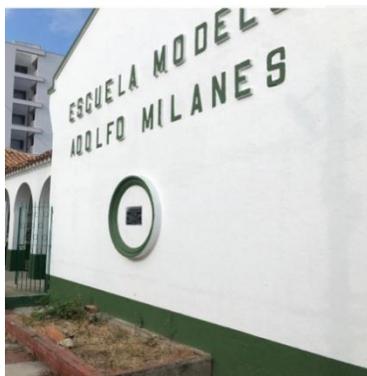
Muros: Los muros de la institución educativa Adolfo Milanés, se encuentran en un buen estado, pese a que son muros de tapia pisada de 30 cm, están muy bien conservados, sin grietas y sin humedades, como se aprecia en la figura 7(a), 7(b) y 7(c), solo se ve descuido en los muros de la parte de los baños, por falta de mantenimiento.

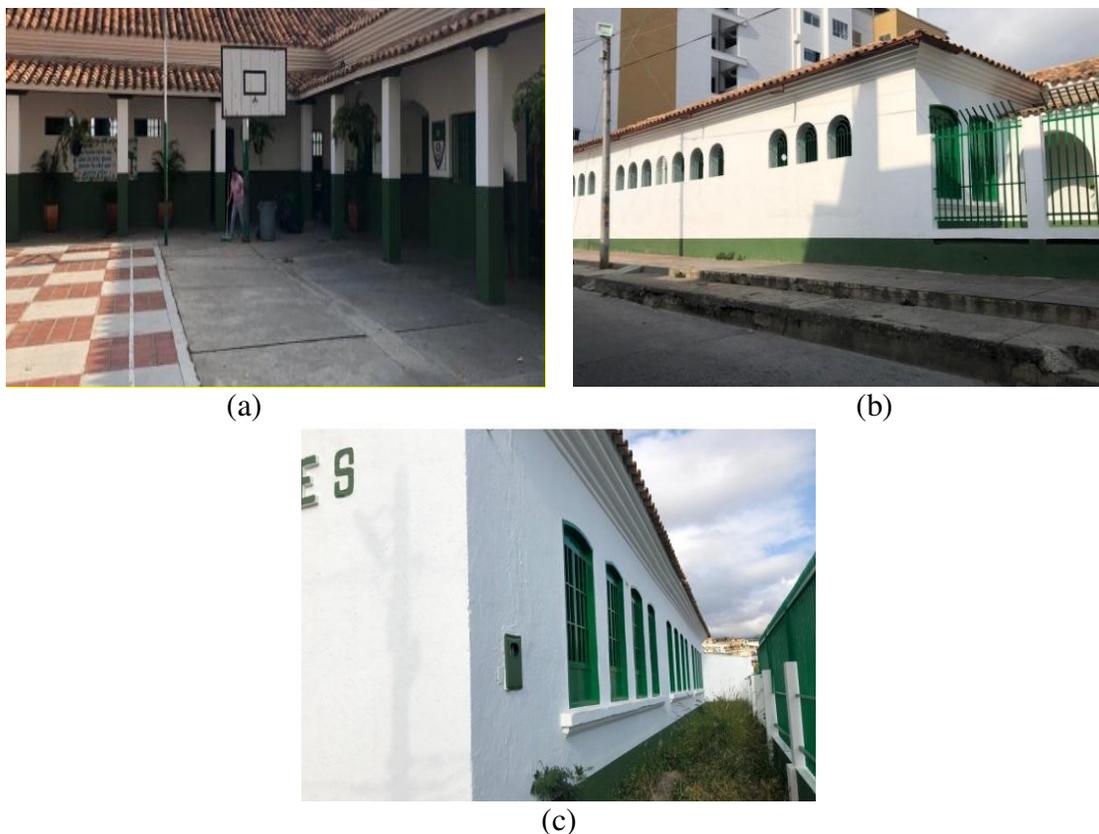
El principal problema referentes a la cubierta es con respecto a la manejo de las aguas lluvias, puesto que no hay canales ni bajantes para desalojar el agua que se precipita en la zona. No hay una forma de canalizar el agua para conducirla y evacuarla de forma controlada. Por lo que frecuentemente los muros, columnas y demás componentes de la estructura se exponen a que el agua lluvia se filtre por estos elementos y genere humedades y desprendimiento de material.

Figura 8 Estado de la cubierta. (a) Cubierta interior, (b) Cubierta Exterior, (c) Cubierta lateral.

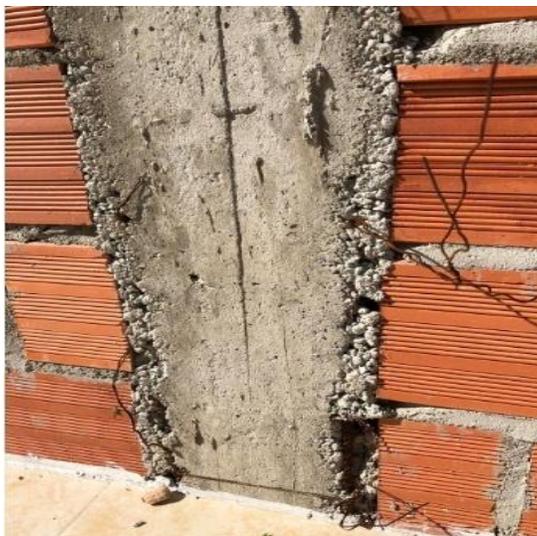
Columnas: El estado en el que se encuentran estas columnas es deficiente debido a que a pesar de tener poco tiempo de ser realizadas éstas tiene un mal proceso constructivo y ya cuentas con algunas fallas, como se aprecia en la figura 9. Esto se puede contrastar con el ensayo de esclerómetro realizado, el cual se menciona en el inciso 4.2.2.2, en el cual se determinó que la resistencia promedio de las columnas fue de 14.23 MPa.

Figura 9 Estado de las columnas. Fuente: Autores, 2020

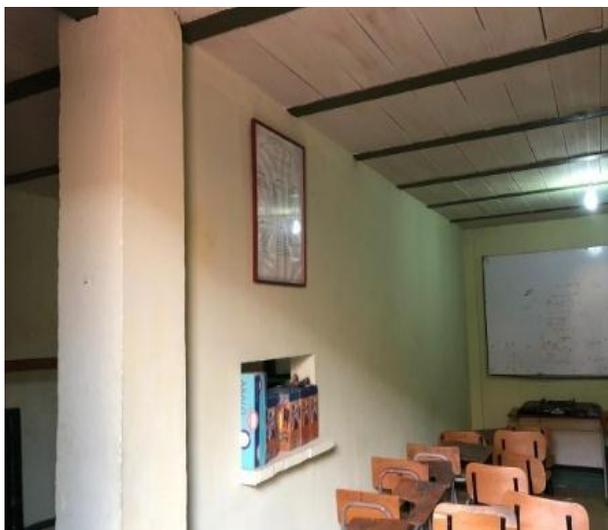
Otra anomalía que tiene esta institución es que hace dos años, el vigilante de la escuela tomó posesión de varios salones y en uno de ellos realizó una losa sin ningún tipo de cimentación y pocas columnas, que a simple vista la configuración estructural y dimensiones no se encuentran capacitadas para soportar la carga viva y muerta sobre ellas, debido a que están soportadas en su mayoría por muros de tapia pisada, como se aprecia en la figura 10.

Figura10 Muros de tapia soportando la losa. Autores, 2020

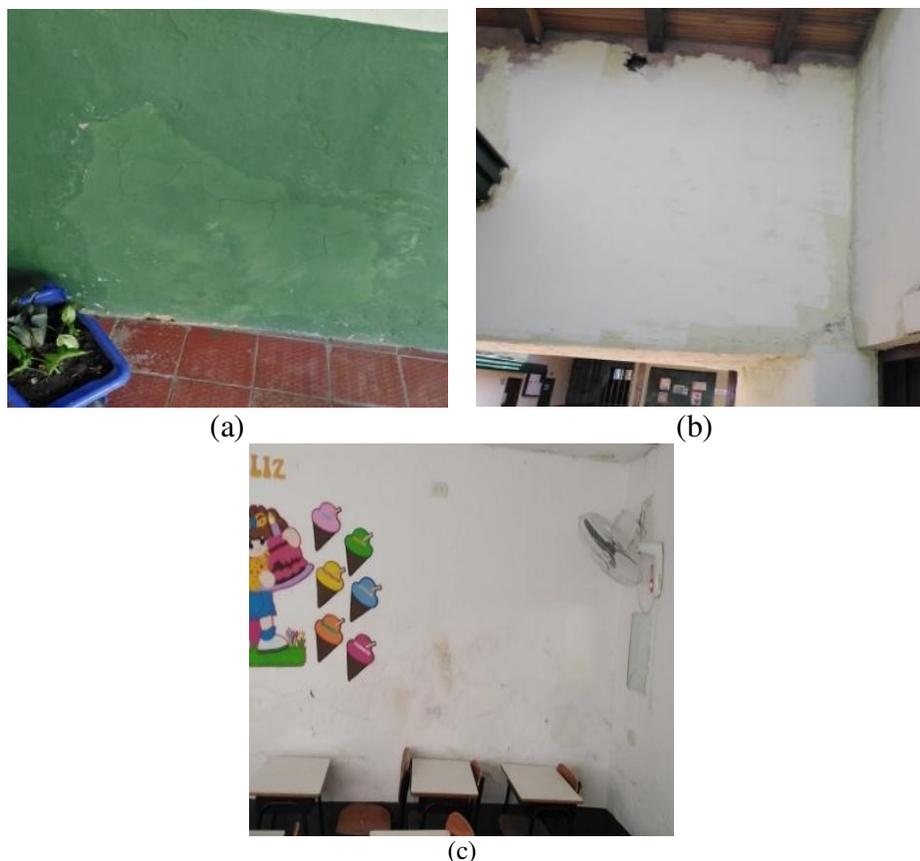
Muros: Los muros de la institución educativa DavidHaddad Salcedo, se encuentran en un estado favorable, sin embargo, se observan algunas humedades que potencialmente podrían derivar en daño mayor que termine por debilitar el muro y hacerlos colapsar, como se muestra en las figura 11 (a), 11(b) y 11(c).

Figura 11 Estado de los muros. (a) Muros del patio, (b) Muros Superiores, (c) Muros en Salones.
Fuente: Autores, 2020

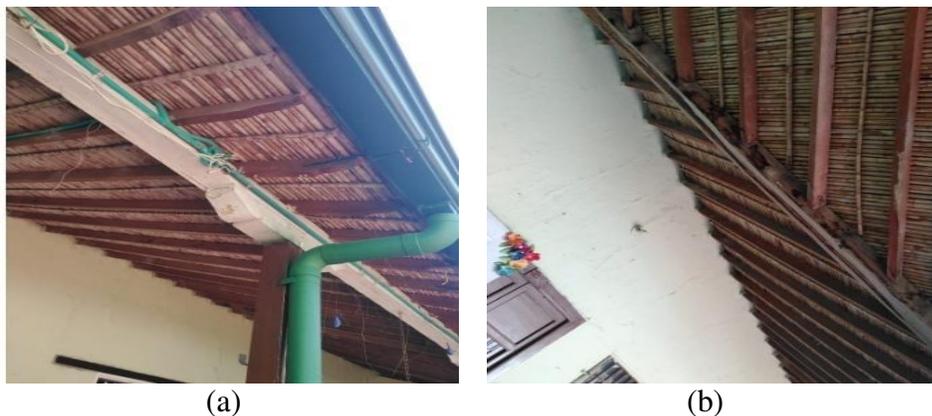
comienzo, todo esto debido a que no tuvieron un mantenimiento y al pasar el tiempo la madera fue afectada por insectos dañinos como la termita y el comején, lo cual ha afectado considerablemente la integralidad de la estructura.

Figura 12 Estado de la cubierta. (a) Cubierta exterior, (b) Cubierta interior.
Fuente: Autores, 2020

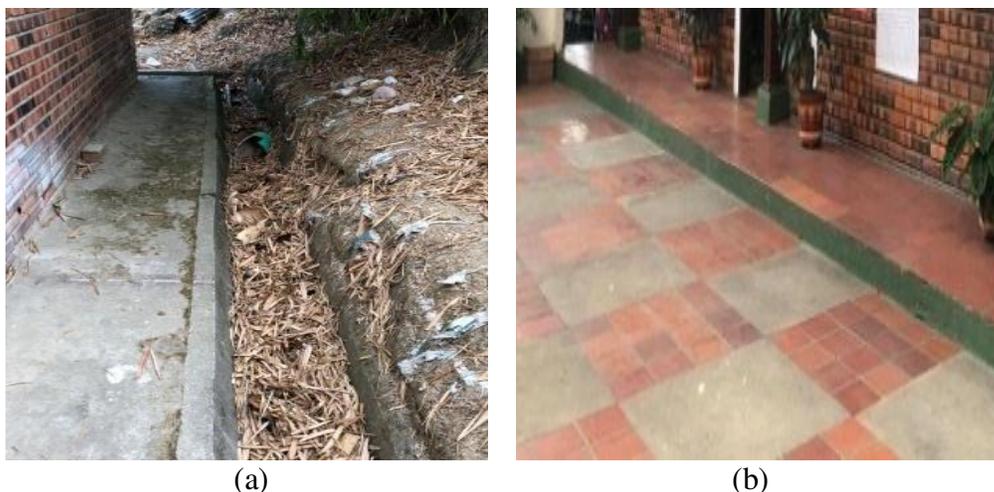
Terreno: La edificación fue inaugurada en el año 1975 y cuenta con 46 años de antigüedad. Debido a la presencia de un talud de tierra no controlado, y sin un adecuado sistema de drenado, el suelo de la institución presenta humedad, que se refleja en empozamientos de agua, también suele presentarse que cuando hay largos periodos de lluvia, el agua de escorrentía descienda por la pendiente del talud e ingrese al interior de la escuela. El suelo sobre el cual se cimiento la institución corresponde a rocas ígneas del complejo intrusivo-extrusivo en su mayoría, en estado de saprolito, donde la probabilidad de erosión y deslizamiento es alta. Al interior de la institución el terreno no tiene ninguna afectación a valorar solo el mal estado en el que se encuentre, como se aprecia en la figura 13.

(a) (b)
 Figura 13 Estado de los pisos. Fuente: Autores, 2020

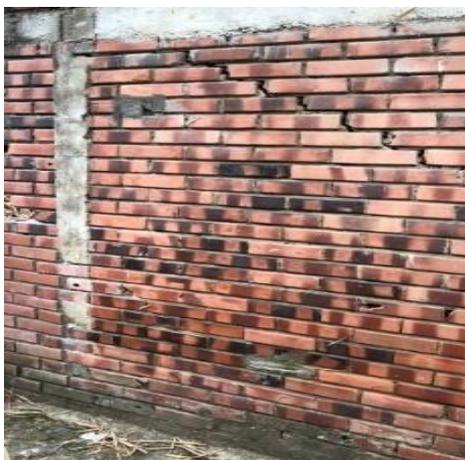
Columnas: En el caso de las columnas en la institución, aun cuando estas parecían estar construidas y dar soporte a los muros, en realidad dichos elementos son inexistentes. Y solo están representados por mortero sobre los muros de mampostería, como se indica en la figura 14.

Figura 14 Columnas dibujadas y demarcadas sobre el muro.

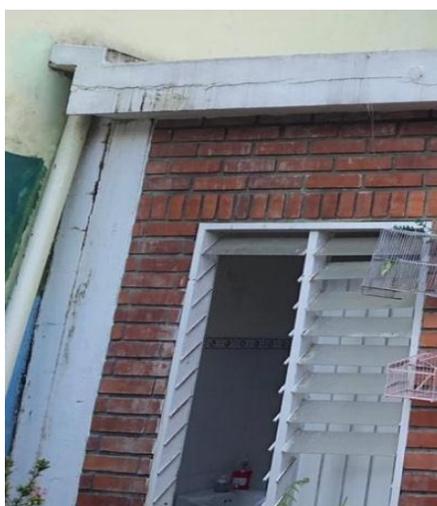
En la segunda fase de la construcción de la institución, como se indica en la figura 15, se observan columnas con acero de refuerzo expuesto, y desprendimiento de material. Situación que podría ver comprometido seriamente la integridad de la estructura.

Figura 15 Estado de las columnas en la segunda fase de la edificación.

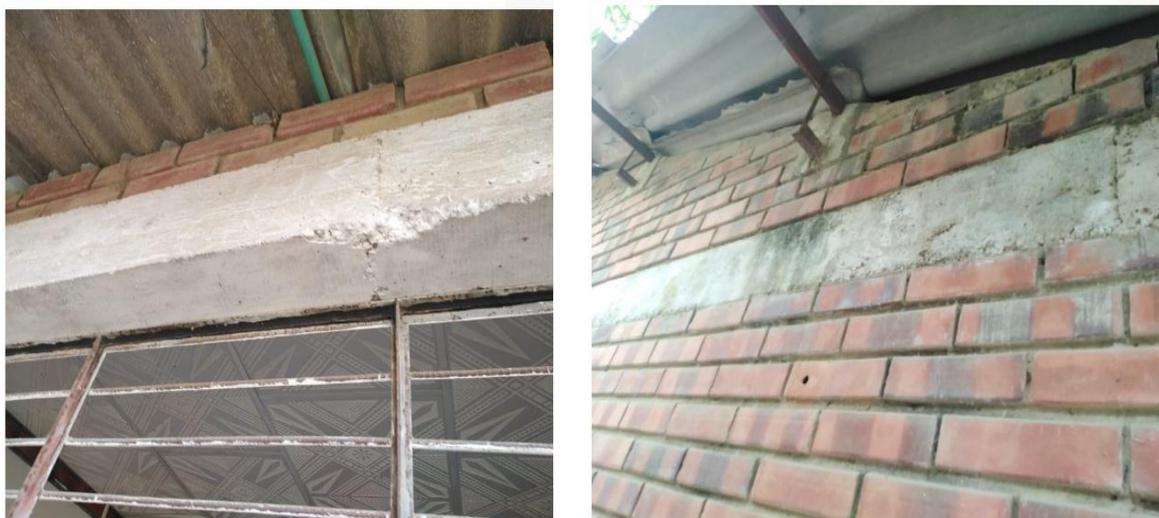
Vigas: Al realizar la inspección visual de la Escuela Nuestra Señora de la Torcoroma se encontraron vigas con fisuras considerables, oquedades, desprendimiento de material como se muestra en la figura 16, al igual que en los demás elementos estructurales

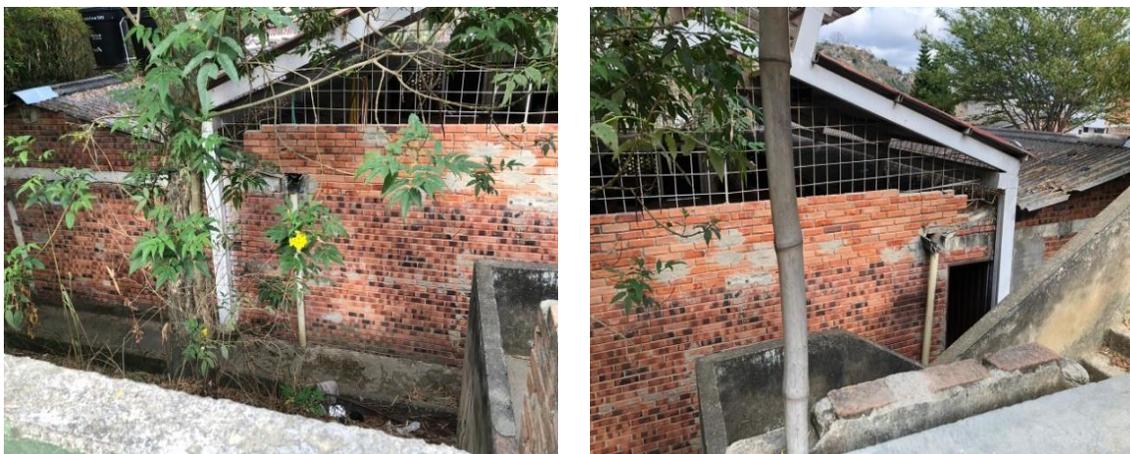
En la figura 17 se observa el estado de la totalidad de las vigas que forman el sistema estructural de la institución. El estado de deterioro de las vigas es muy avanzado, se observa en toda la estructura de la institución daños a gran escala, cuando ocurre una mala distribución de los compuestos de concreto, o también una consecuencia característica de un mal vibrado en el concreto, adicionalmente en algunos casos hay discontinuidades evidentes en el sistema de pórticos, o en definitiva hay ausencia de vigas corona. A estos aspectos se suman los inadecuados procesos constructivos, el mantenimiento insuficiente que se aplica a la estructura, y la presencia de agentes ambientales y el alto porcentaje de humedad que aporta el suelo.

(a) (b)
 Figura 17 Discontinuidad de las vigas. Fuente: Autores, 2020

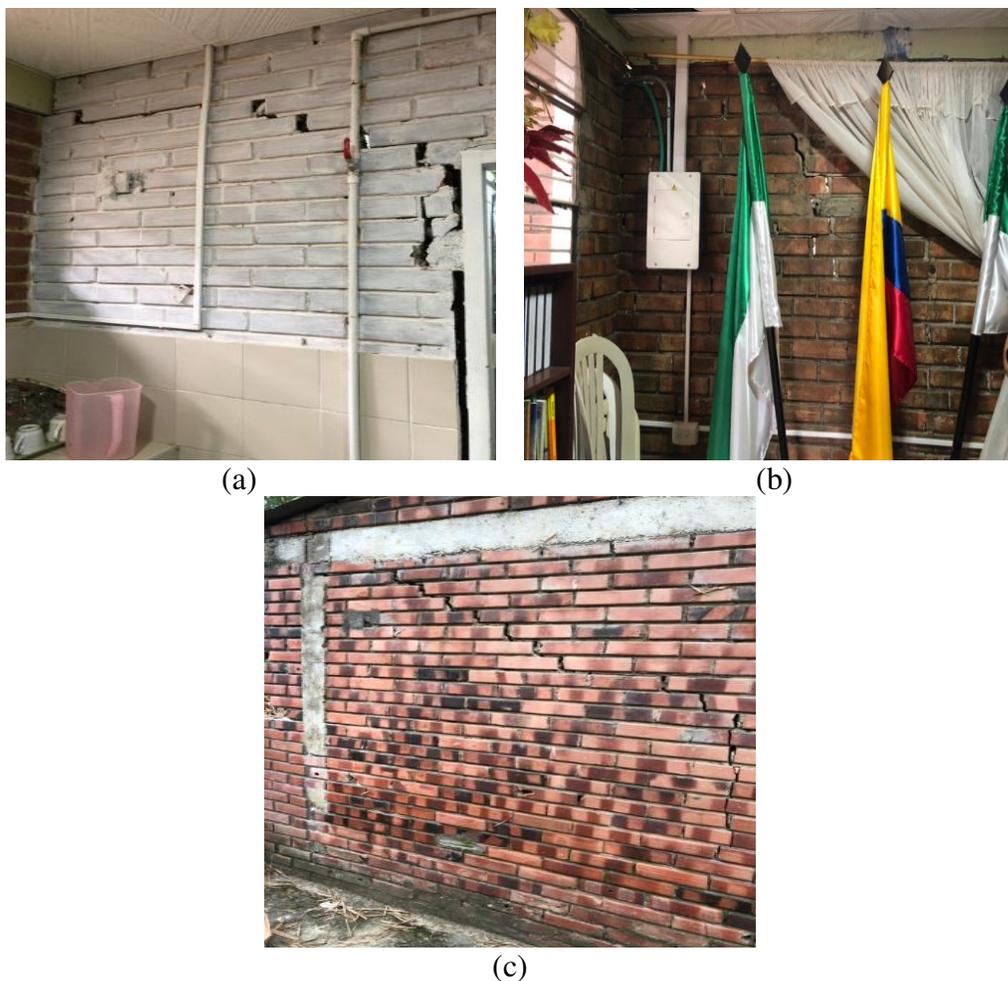
Muros: Al realizar el análisis de la mampostería de la escuela, el panorama es el mismo respecto a los demás elementos, como se aprecia en la figura 18(a), 18(b) y 18(c), hay fallas de tipo cortante, que requieren una intervención inmediata debido a que en cualquier momento la estructura puede colapsar, lo que representa un peligro para todas las personas que realizan sus actividades en él. Además que los muros son los que funcionan como sistema estructural y cargan con todo el peso de la cubierta, este muestra pérdida de material en todas sus brechas y paredes abiertas. En la institución conviven cerca de 250 niños, con maestros y personal de trabajo de la institución, a los cuales se les debe garantizar una seguridad permanente, por lo cual es necesario plantear una medida de intervención.

Figura 18 Estado de los muros. Fuente: Autores, 2020

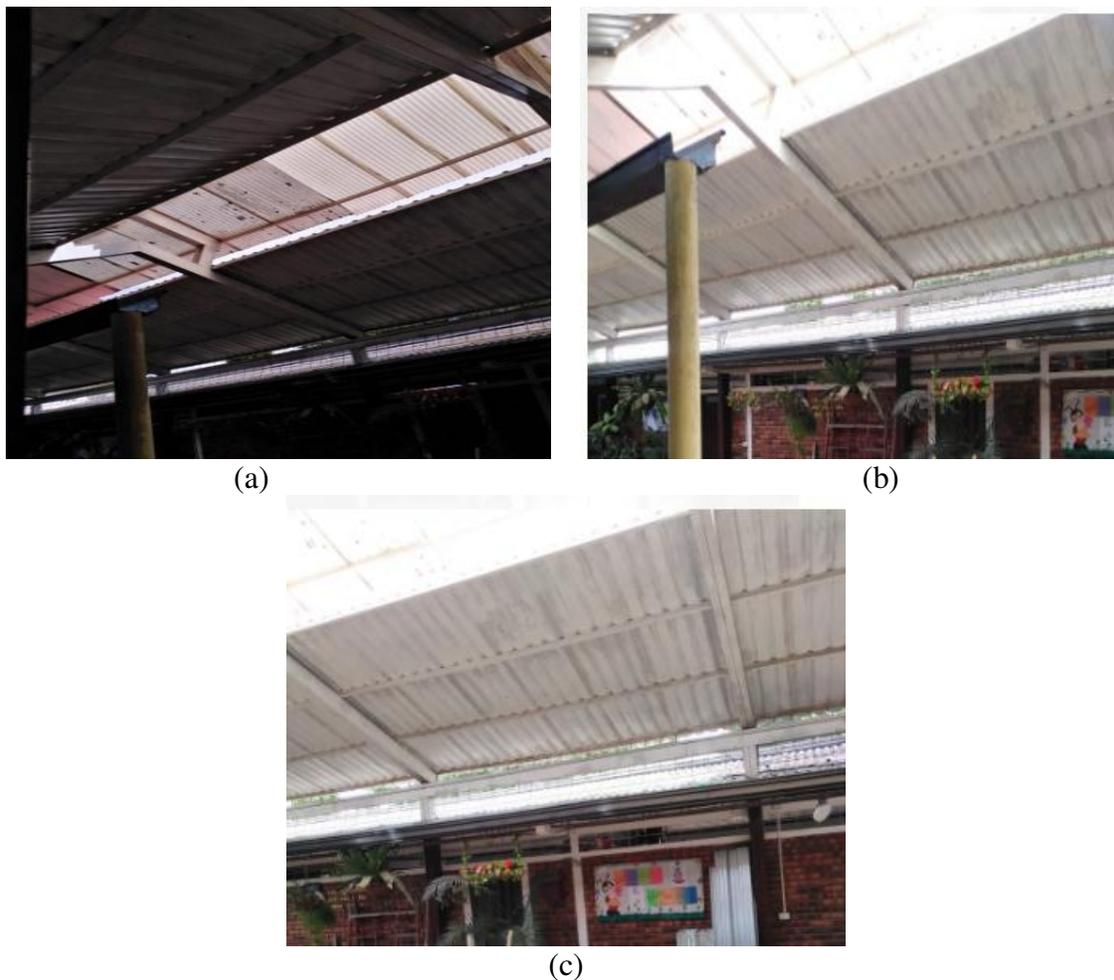
además de esto la cubierta tiene un sistema de aguas lluvias el cual posee unas canaletas las cuales ya poseen muchas goteras y se encuentran en mal estado (Ver figura 19).

Figura 19 Estado de la cubierta. Fuente: Autores, 2020

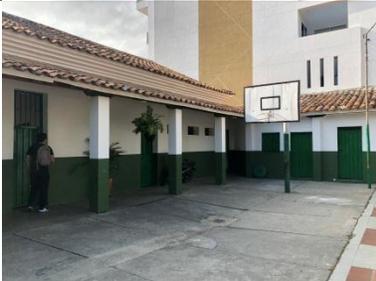
COLUMNAS	<ul style="list-style-type: none"> - Estado optimo

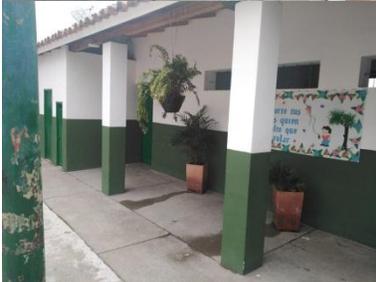
Muros	<ul style="list-style-type: none"> - Fisuras leves - Perdidas ligeras de material - Humedades

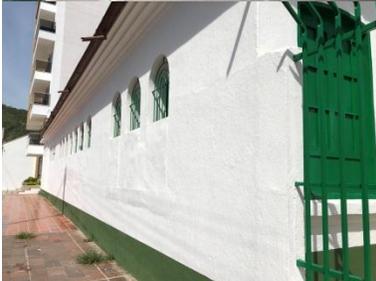
Cubierta	<ul style="list-style-type: none"> - Inadecuada canalización de aguas lluvias

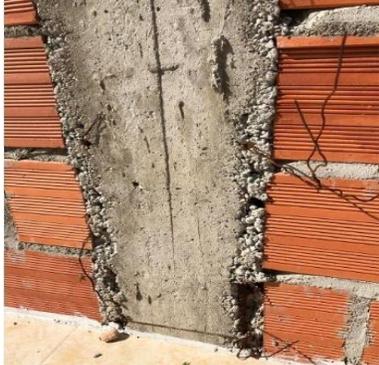
ELEMENTO	DESCRIPCIÓN	FOTOGRAFIA
Muros	<ul style="list-style-type: none"> - Humedades - Eflorescencias - Perdida de material - Grietas leves

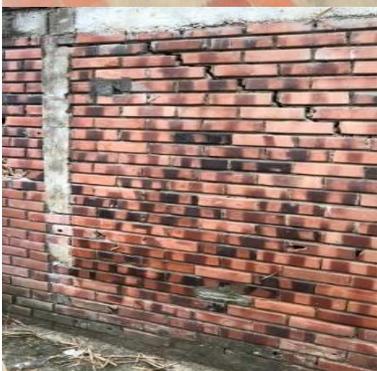
Muros	<ul style="list-style-type: none"> - Grietas - Perdida de material - Humedades
