**APOYO COMO INGENIERO AUXILIAR A LA SUPERVISIÓN DE LOS PROCESOS  
TÉCNICOS Y ADMINISTRATIVOS EN LOS TRAMOS VIALES DE LA TRONCAL  
DEL MAGDALENA, TRAMO PUERTO ARAUJO - SAN ALBERTO EN EL  
DEPARTAMENTO DE SANTANDER POR EJECUCIÓN EN EL CONSORCIO  
INTERVIAL RUTA 2 DE JOYCO S.A.S**

**Trabajo de grado en modalidad pasantías, para optar por el título de Ingeniero Civil**

Septiembre de 2020

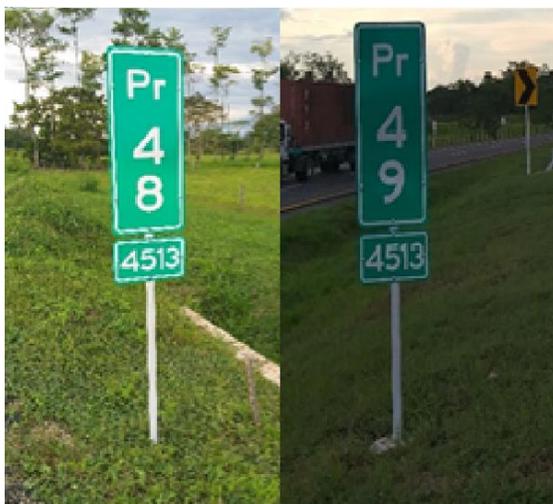
**Figura 8. Registro fotográfico de señal si-04.**  
Autor, 2019.

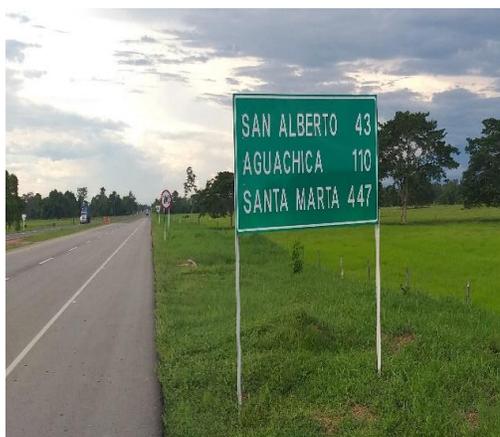
**Figura 9. Registro fotográfico de señal si-06.**  
Autor, 2019.

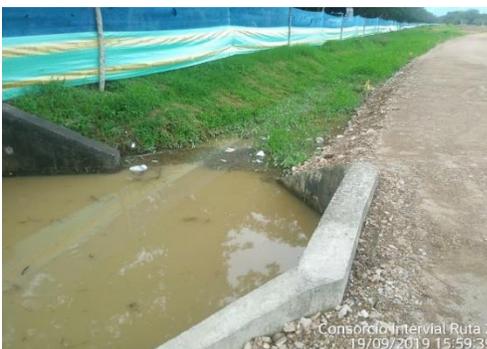
Además, el terraplén presentaba empozamiento de agua debido a que no se le estaba dando el bombeo y la pendiente con la cual se debe construir de acuerdo al proceso constructivo y a los diseños recibidos, además las cunetas no estaban transportando las aguas lo que ocasionado estancamiento de las aguas lluvias en obras de drenaje.

**Figura 11. Empozamiento de aguas lluvias en las obras de drenaje en el pr+ 77 foto. Autor, 2019.**

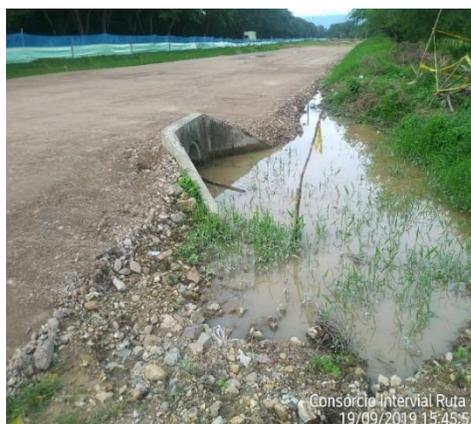
**Figura 12. Empozamiento de aguas lluvias en las obras de drenaje en el pr +77. Autor, 2019.**

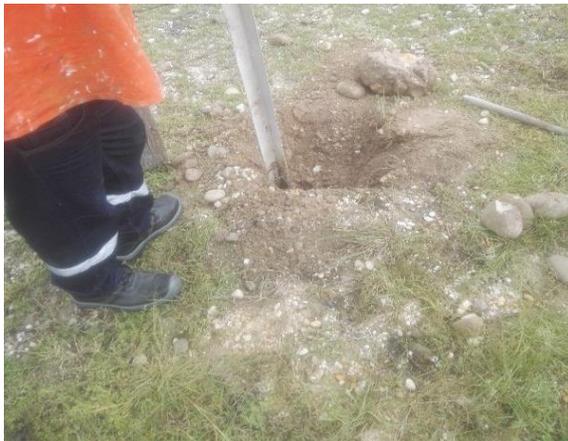
**Figura 32. Mejoramiento de anclaje del poste.  
Autor, 2019.**

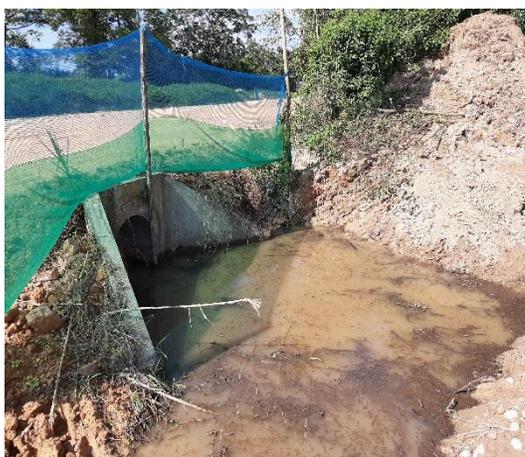
**Figura 34. Empozamiento de agua en obra de drenaje pr 63.  
Autor, 2019.**

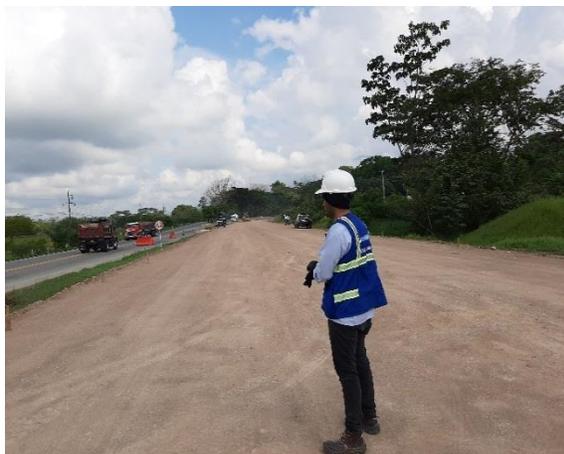
Realizar un chequeo visual a todo el tramo donde se instaló la capa donde se van a tomar las densidades por medio de un recorrido a pie observando toda el área de la misma, con el objetivo de prevenir fallos en la estructura y en la capa siguiente identificando las zonas más vulnerables del terreno, para así, hacer la indicación al inspector para que tome la medida pertinente (ya sea escarificación del terreno o mayor compactación del mismo) para poder aceptar la capa instalada. Además, se realiza el ensayo de resistencia del terreno por medio de un vehículo de carga pesada que esté completamente cargado en las zonas que visualmente estén

susceptibles a presentar un fallo del terreno. En la siguiente figura se muestra lo dicho anteriormente

**Figura 55. Verificación visual de capa instalada entre el pr 88 y pr 89, Autor, 2019.**

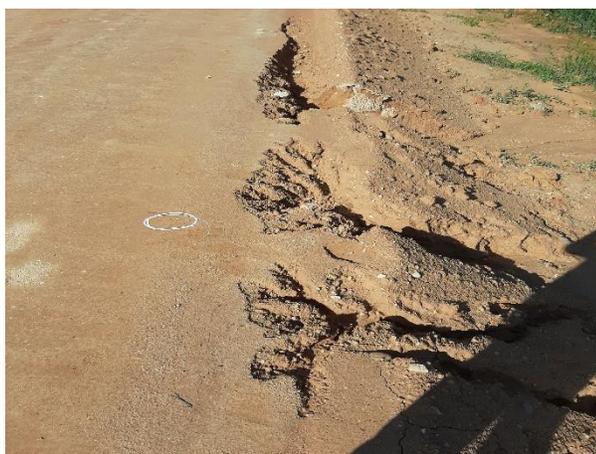
Finalmente si diligencia toda la información en los formatos ( ver imagen 59) y se toma la decisión de liberar o no la capa donde se tomaron las densidades comparando los valores obtenidos en campo con los criterios mínimos de aceptación establecidos en las especificaciones de INVIAS 2013 o por un valor mayor determinado por interventoría, además el terreno debe cumplir con características mínimas de aceptación que indique el laboratorista como: la capa instalada debe ser uniforme, no debe presentar fisuras tanto transversales como longitudinales con un ancho consideradamente grande o alarmante, los hombros del terraplén

**Figura 59. Segregaciones de hombro a causa de la lluvia**  
Autor, 2019.

Las capas de terraplén o de la estructura de pavimento instaladas en la jornada de trabajo, es decir, el lote que no cumpliera con los porcentajes de compactación se debía escarificar, homogenizar, llevar a la humedad óptima y volver a hacer el procedimiento de compactación de acuerdo a las indicaciones de Las especificaciones generales de carreteras del INVIAS 2013.
