DETERMINACIÓN DE LA VULNERABILIDAD SÍSMICA DE LAS VIVIENDAS DEL
BARRIO CRISTO REY DE LA COMUNA DOS DEL MUNICIPIO DE OCAÑA, NORTE DE
SANTANDER, COLOMBIA, APLICANDO LA METODOLOGÍA DEL MANUAL FEMA P-

154.

WILLIAM ALONSO PACHECO VERJEL

DANIELA MARCELA CRIADO RODRÍGUEZ

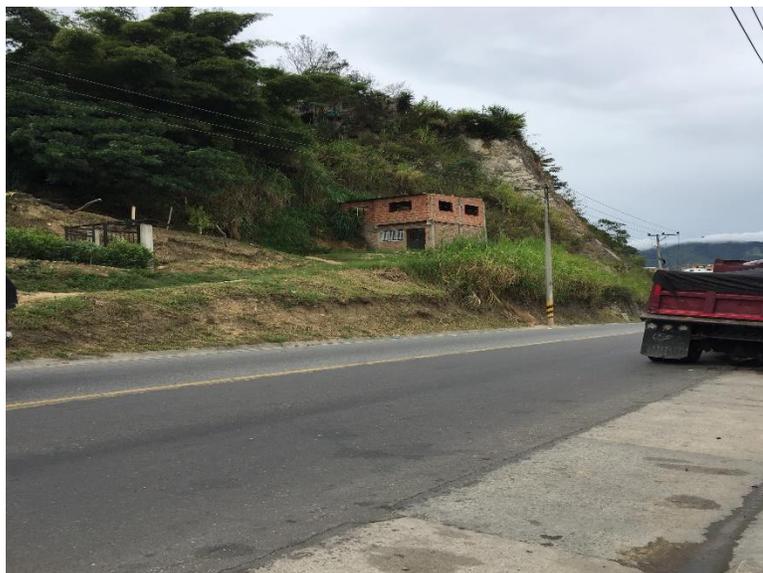
Figura 4 Vivienda con peligro de deslizamiento.

viviendas con peligros geológicos de deslizamiento y ruptura de falla de superficie, encontradas en la realización del examen en el barrio Cristo Rey.

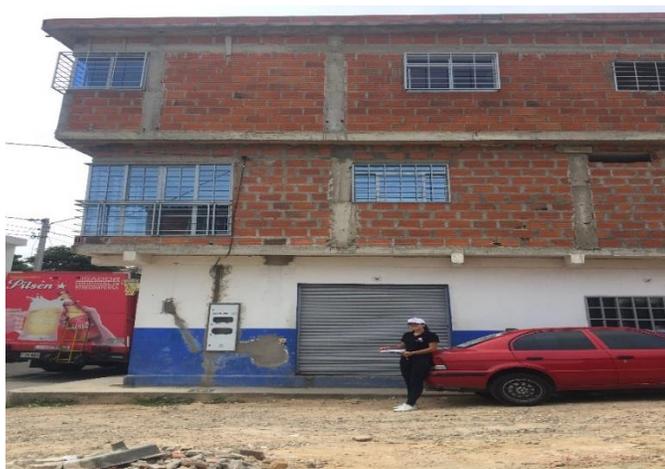
Figura 6 Vivienda con irregularidad vertical, sistema en voladizo.
Fuente: Autores.

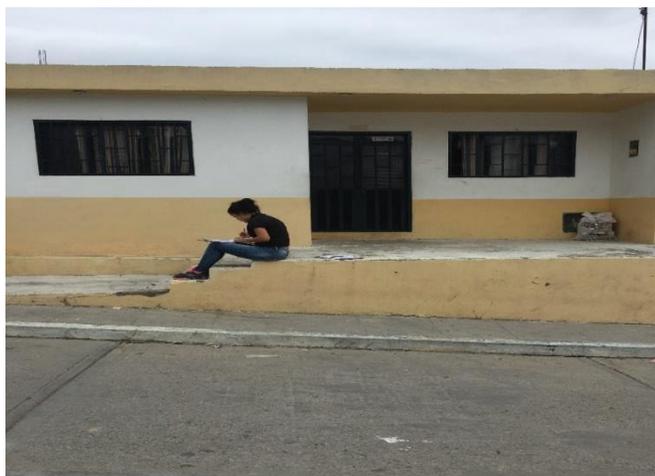
Figura 7 Irregularidad en planta, con retrocesos en las esquinas.
Fuente: Autores

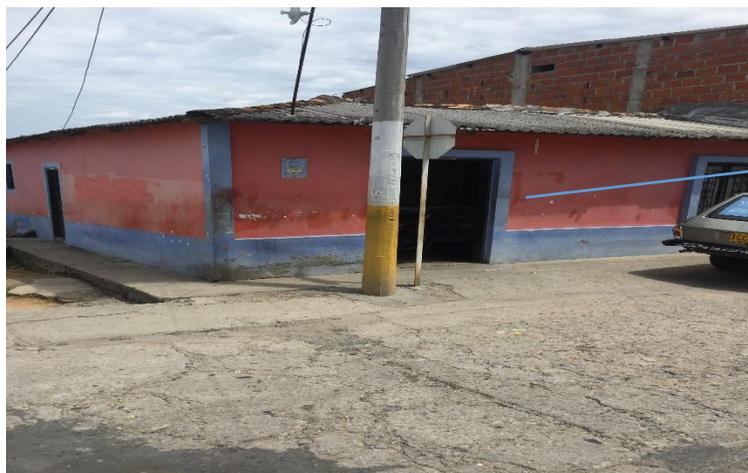
Figura 8 Peligros exteriores, parapetos.

Estos bordillos son denominados como parapetos.

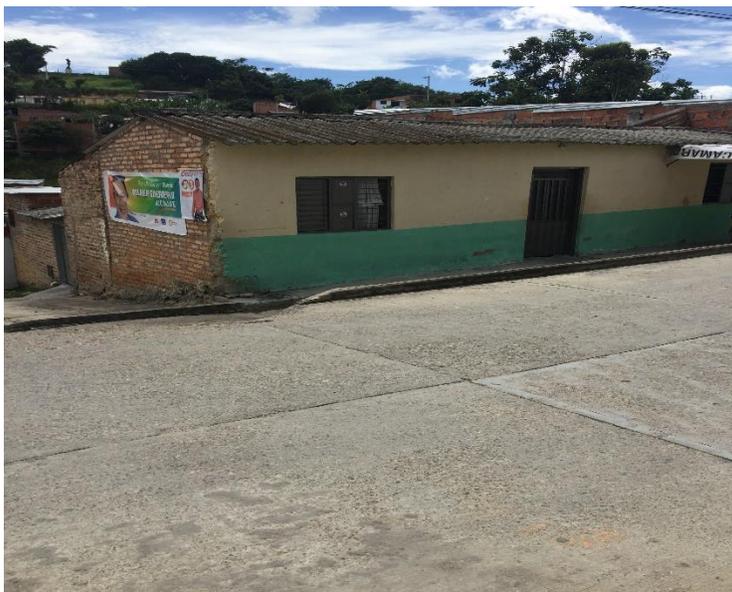
Figura 10 Vivienda con tipo de construcción URM

URM: Corresponde a las edificaciones que son de mampostería no reforzada, estas edificaciones en Colombia, son frecuentes en este tipo de barrios, ya sea por su antigüedad, por la marginación que presenta la mayoría de sus habitantes o por otros factores. Estas construcciones presentan paredes triangulares (2 aguas) en la parte superior de su estructura. A continuación, se muestra una vivienda examinada del barrio Cristo Rey, que tiene un tipo de construcción en URM

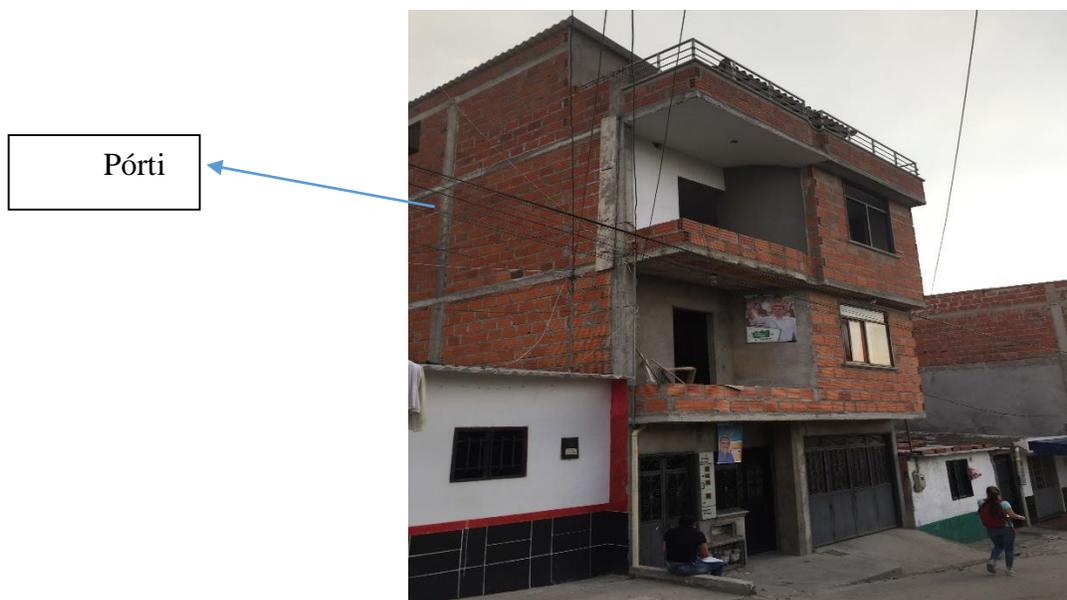
Figura 11 Tipo de construcción de viviendas RM1.

municipio de Ocaña, su configuración estructural ayuda a que las construcciones tengan mayor estabilidad y resistencia y su peso es más aligerado que el de las construcciones URM, es por ello que pueden constituirse por más de 1 piso. El suelo flexible refiere a la cimentación de zapatas con vigas de arrastre. A continuación, se muestra una vivienda del barrio Cristo Rey, cuyo tipo de construcción es RM1.

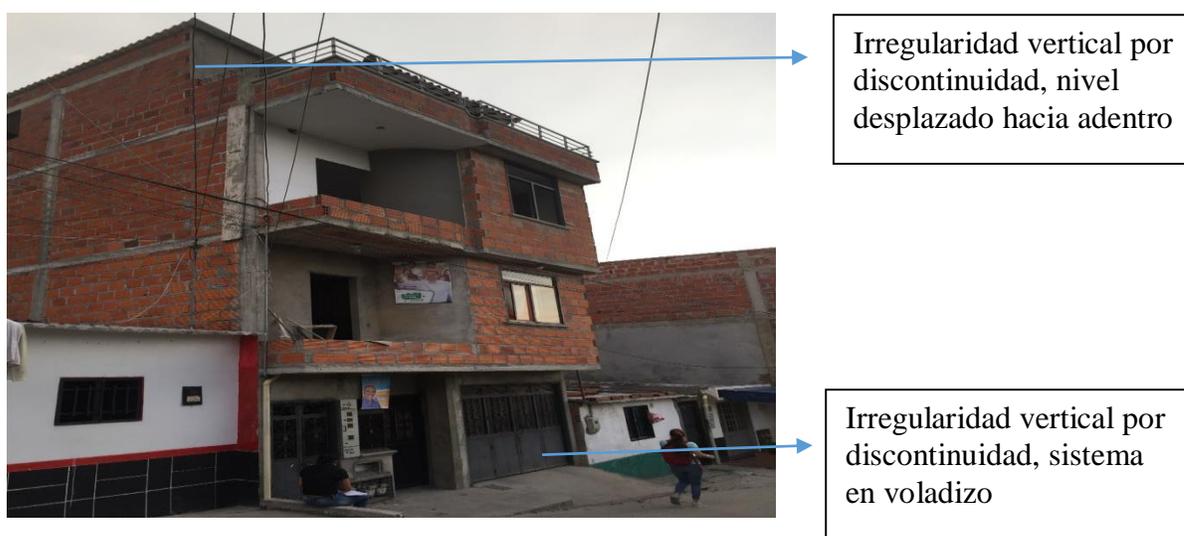
Figura 12 Irregularidades verticales.

Irregularidad vertical por discontinuidad: En estas se encontraron 2 de los 3 tipos existentes, la primera es cuando el sistema se encuentra en voladizo y la segunda cuando los elementos estructurales están desplazados hacia adentro, en la siguiente figura se muestra una vivienda con las dos irregularidades presentes en el mismo caso.

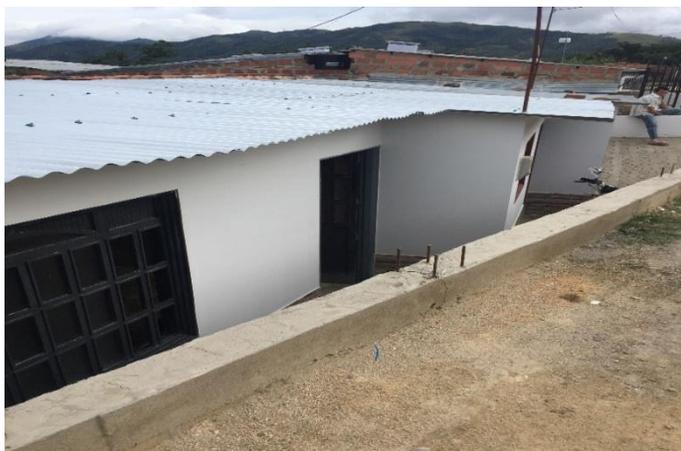
Irregularidad vertical por terreno en pendiente: Esta irregularidad es cuando la estructura presenta al menos un piso completo bajo en nivel del terreno, esto se puede mostrar en la figura 13 que se muestra a continuación.

Figura 13 Vivienda bajo el nivel del terreno.
Fuente: Autores.

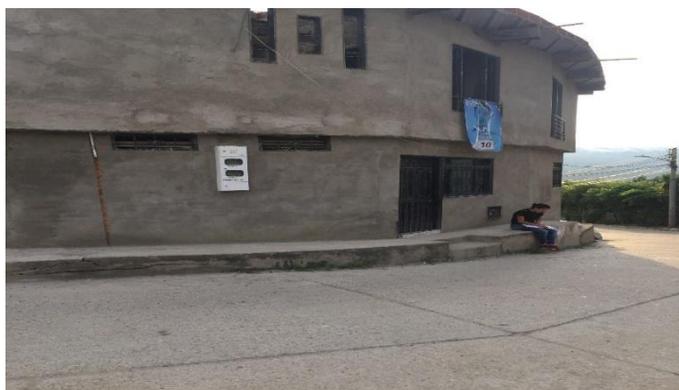
Irregularidad en planta con sistemas no paralelos: Esta irregularidad se reporta cuando la edificación presenta elementos que no son ortogonales entre sí. Véase la figura 14.

Figura 14 Irregularidad en planta con sistemas no paralelos.
Fuente: Autores.

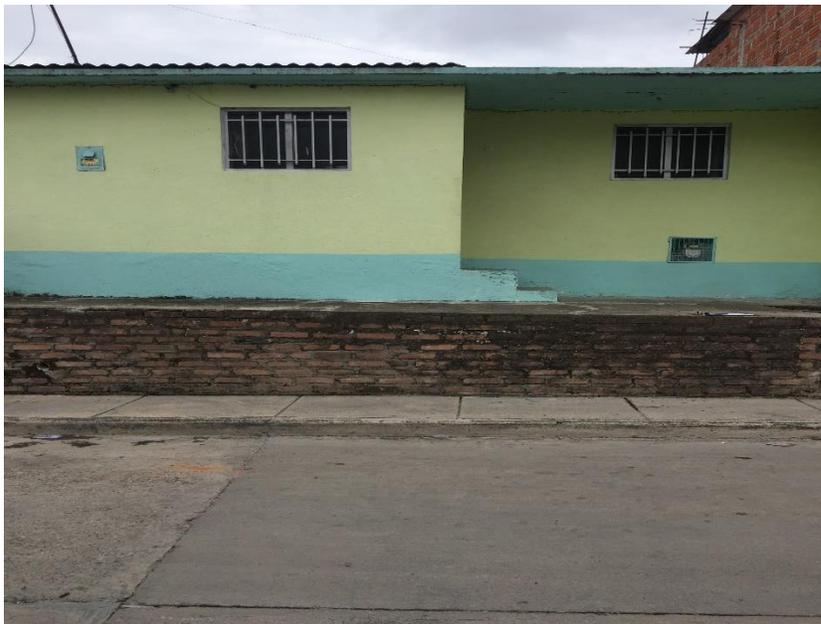
Irregularidad en planta con retrocesos en las esquinas: Esta irregularidad en planta, se pueden detallar en la figura 15, donde las paredes de la vivienda y su sistema estructural presentan retrocesos.

Figura 15 Irregularidad en planta con retrocesos en las esquinas
Fuente: Autores.
