**PROPUESTA DE MEJORAMIENTO DE LA RED DE HIDRANTES DE LA
COMUNA UNO DEL MUNICIPIO DE OCAÑA NORTE DE SANTANDER.**

Trabajo de Grado para Optar el Título de Ingeniero Civil

UNIVERSIDAD FRANCISCO DE PAULA SANTANDER OCAÑA

Mayo del 2019

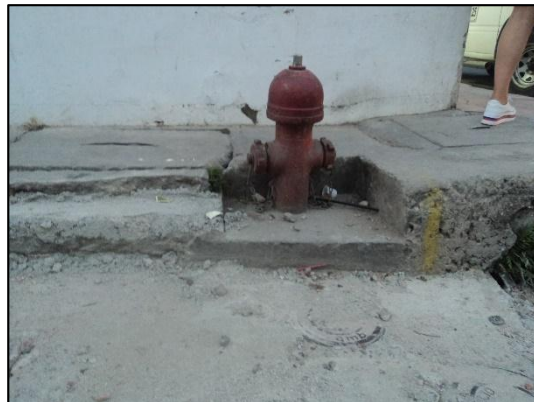
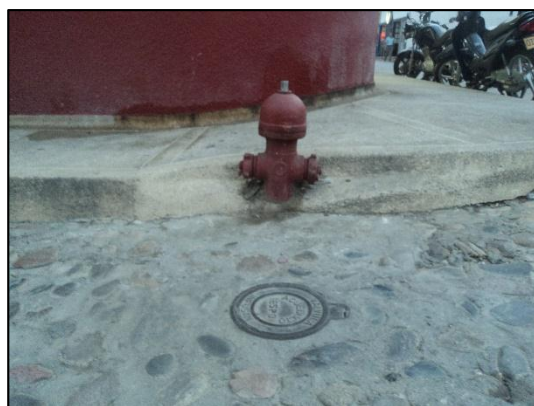
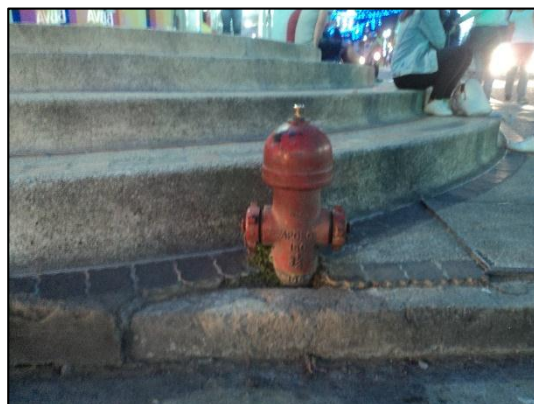
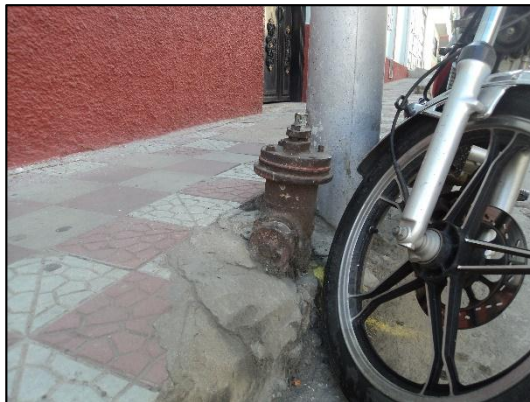
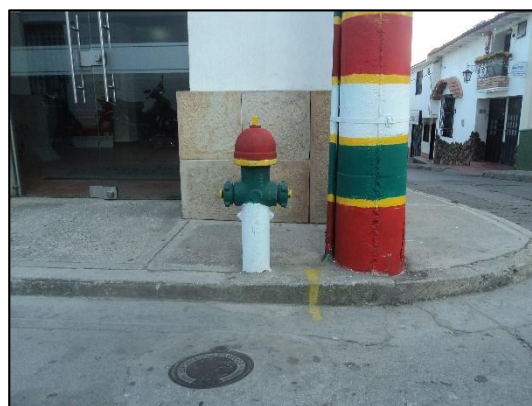
En el manual del código de incendios NFPA 1 que es la normativa internacional, en el anexo E, se establece que el hidrante debe tener un área despejada de 36 pulg (91 cm) a su alrededor, punto que también es mencionado en el literal B.7.7.12.5 del RAS 2017 de la norma nacional colombiana donde se expone que los hidrantes deben instalarse alejados de obstáculos que impidan su correcto uso, y que no deben localizarse en las calzadas de las vías ni contiguos a postes u otros obstáculos que no permitan su correcto uso en caso de incendio. Tomando esto como primer punto de comparación entre la ley y lo encontrado en la visita de campo, se encuentra que los hidrantes ubicados en la calle 10 con carrera 11, calle 11 con carrera 7, calle 11 con carrera 13, calle 7 con carrera 20, calle 13 con carrera 12 (Ver figura 24,25,26,27,28) infringen esta norma, puesto que son hidrantes ubicados al lado de un poste o sus salidas están obstruidas y no permiten su correcto uso en caso de incendio. En las siguientes imagines se puede apreciar lo expuesto en este párrafo.

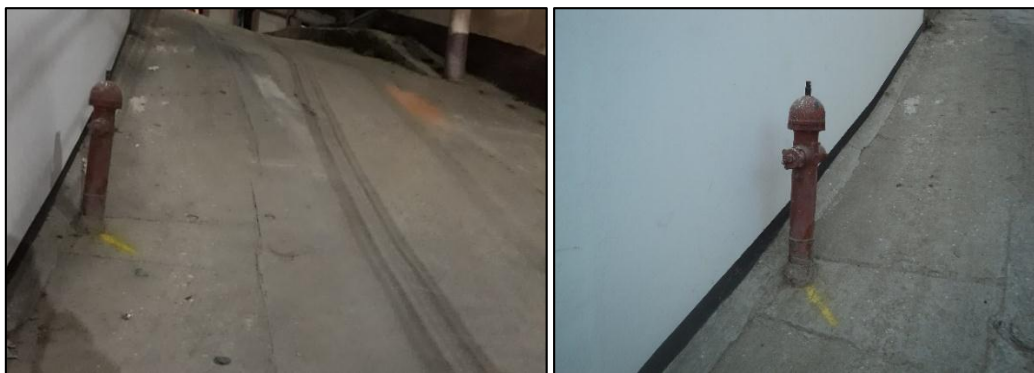
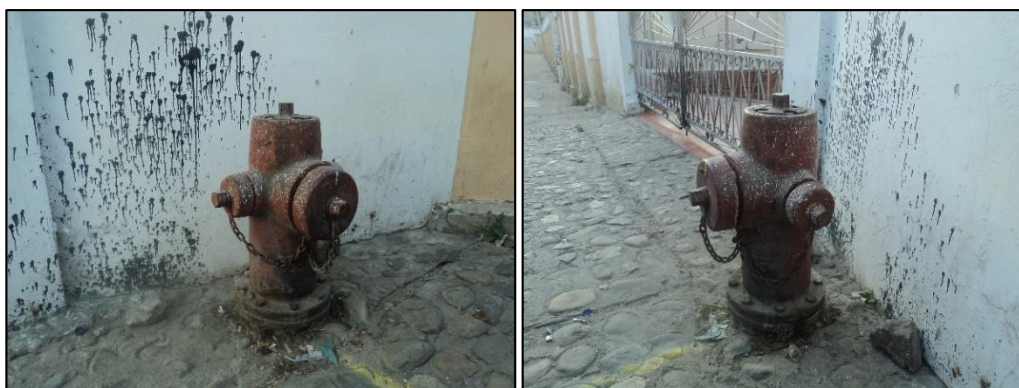
Como se puede apreciar en la Figura 29 y en la Figura 30, el hidrante localizado en la calle 7ª con carrera 15, barrio san José, y el de la calle 6 con carrera 12 barrio cementerio, se encuentran sobre la calzada, no cumpliendo con la especificación de la norma citada anteriormente.

Figura 29. Hidrante del barrio San José sobre la calzada.
Fuente. Autores

Figura 30. Hidrante del barrio Cementerio Central sobre la calzada.
Fuente. Autores

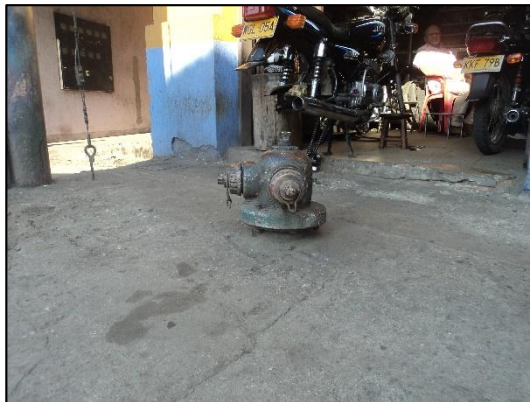
Figura 31. Hidrante de la Calle 11 con Carrera 28

En el inciso B.7.7.12.5 del RAS 2017 se contempla que los hidrantes deben instalarse en el límite de dos predios, aproximadamente a 10 m de la intersección de los paramentos y en una zona verde o en el andén. Cuando se coloquen en el andén no deben instalarse a una distancia mayor que 0.5 m del borde exterior hacia adentro; con base a esto se identificó un hidrante que no cumple este parámetro, el cual se ubica en la calle 11 con carrera 28, como se observa en la Figura 31

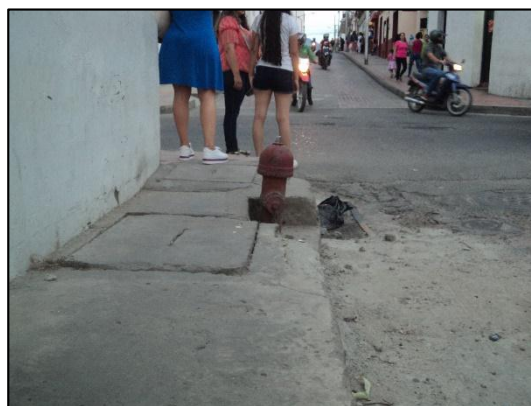
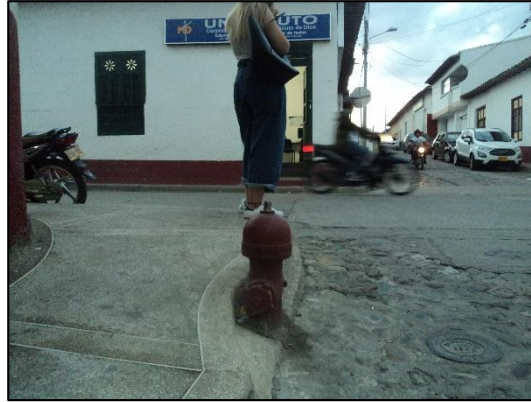
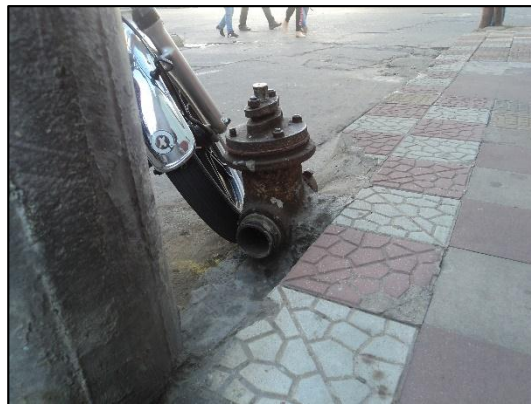
En la instalación del hidrante deben colocarse tantas extensiones sean necesarias para que el hidrante quede saliente en su totalidad por encima del nivel del terreno, es otro de los puntos que trata el RAS 2017, en el ítem de “localización de los hidrantes”, encontrando tres hidrantes que se ven afectados por el nivel del andén como se ve en las figuras 32, 33 y 34 y por ende no cumplen con la norma.

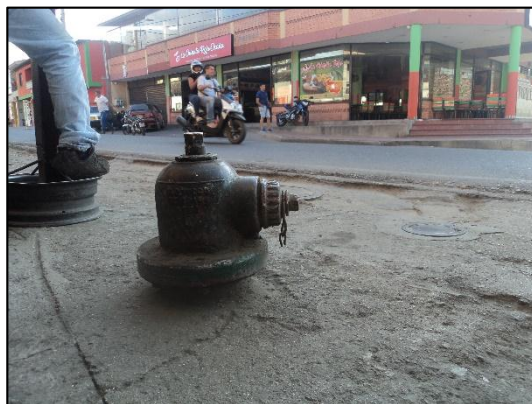
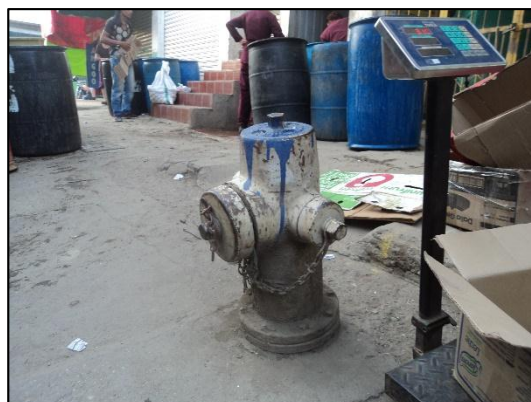
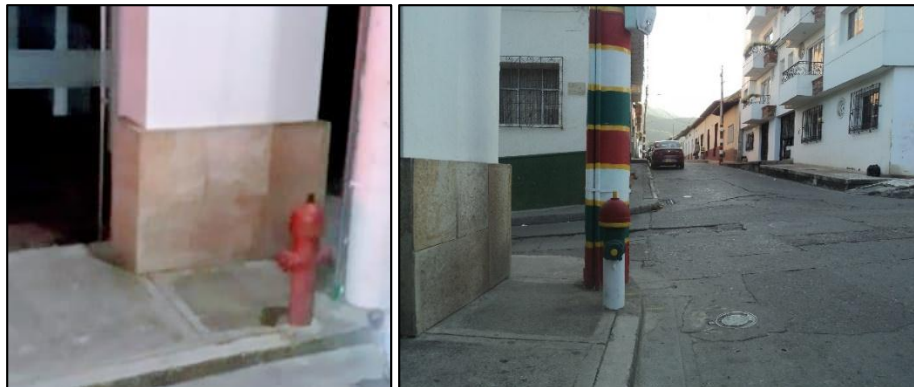
A partir de esto, existen tres hidrantes cuyo color no corresponde a lo estipulado en la norma, dos de ellos que por antigüedad han perdido su color distintivo como lo son los hidrantes ubicados en calle 11 con carreta 28 y calle 7 con carrera 14 (Ver Figura 35 y Figura 36) y el caso especial del hidrante ubicado en la calle 13 con carrera 12, que por motivos de decoración fue pintado por la comunidad perdiendo así su distintivo, como se puede observar en la Figura 37.

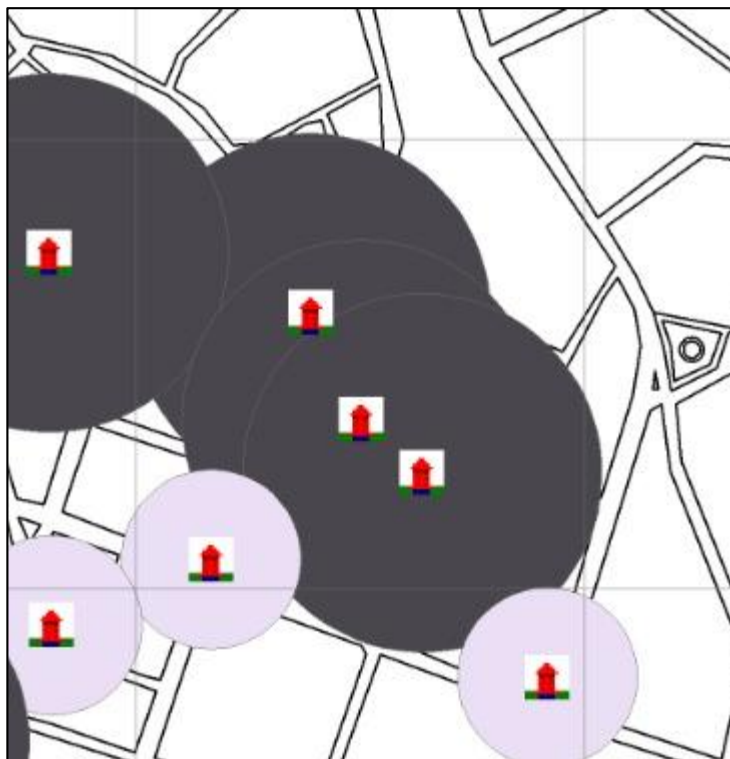
En la Figura 41 se observa que en esta zona se encuentra una aglomeración de hidrantes, lo cual no respeta la normatividad anteriormente descrita, se hace necesario que se haga una nueva distribución de estos elementos.

Figura 41. Ubicación de hidrantes aglomerados en la misma zona
Fuente. Autores

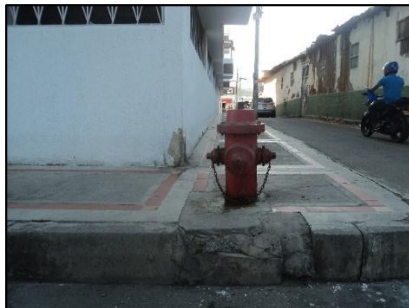
Figura 42. Hidrante de la calle 7 con carrera 20
Fuente. Autores

Por otra parte, están los hidrantes ubicados en la calle 7 con carrera 20 y calle 7ª con carrera 20 (Ver Figura 42 y 43), que guardan una distancia entre ellos de 20 m, dentro de una zona donde la norma dice que deben estar ubicados a 100 m.

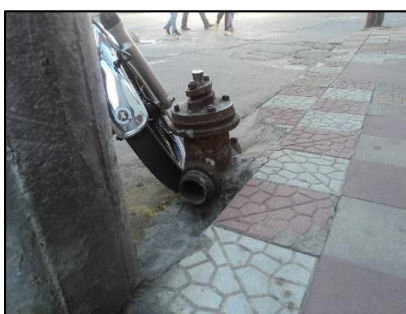
En aspectos más generales, el hidrante ubicado en la calle 7ª con carrera 20 (Ver Figura 43) y el hidrante de la calle 7 con carrera 20 no están en operación, en el primero la válvula es inaccesible y las entradas deterioradas y el segundo, además, no cuenta con válvula, sus salidas están obstruidas y le hace falta una de las tapas.

Figura 43. Hidrante fuera de funcionamiento de la calle 7ª con carrera 20
Fuente. Autores

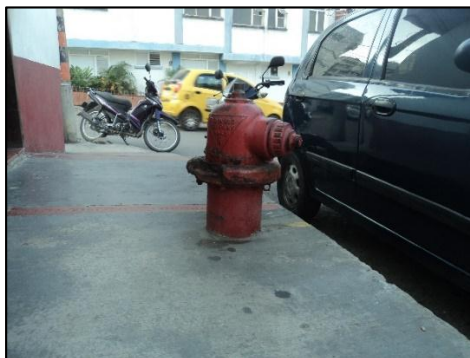
Las salidas de los hidrantes en la calle 11 con carrera 10, calle 12 con carrera 14, calle 11 con carrera 28 están deterioradas, además el segundo de los hidrantes mencionado está bastante oxidado, como se logra observar en la figura 44.

Figura 44. Hidrante oxidado de la calle 12 con carrera 14
Fuente. Autores

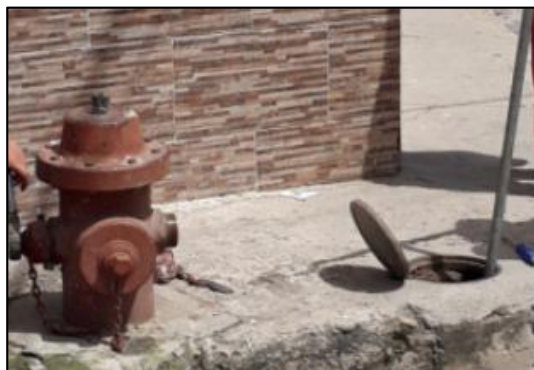
Existen dos hidrantes cuyas válvulas están inoperantes y en estado regular; El hidrante de la calle 8 con carrera 11 tiene la válvula inoperante (Ver Figura 45), la del hidrante de la calle 7 con carrera 14 su estado es regular. Como se puede observar en la Figura 46, el hidrante también se encuentra ladeado.

Figura 45. Hidrante con válvula inoperante
Fuente. Autores

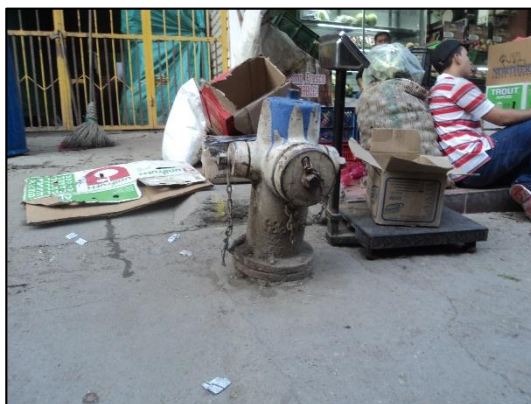
Figura 46. Hidrante con válvula en regular estado
Fuente. Autores
