EVALUACIÓN DEL NIVEL DE RIESGO POR FENÓMENOS DE
REMOCIÓN EN MASA Y MEDIDAS DE REDUCCIÓN DE RIESGO PARA UN SECTOR
DE LADERA DEL BARRIO CUESTA BLANCA DE LA CIUDAD DE OCAÑA, N.S.

Trabajo de grado para Optar el título de Ingeniero Civil

UNIVERSIDAD FRANCISCO DE PAULA SANTANDER OCAÑA

Agosto de 2019

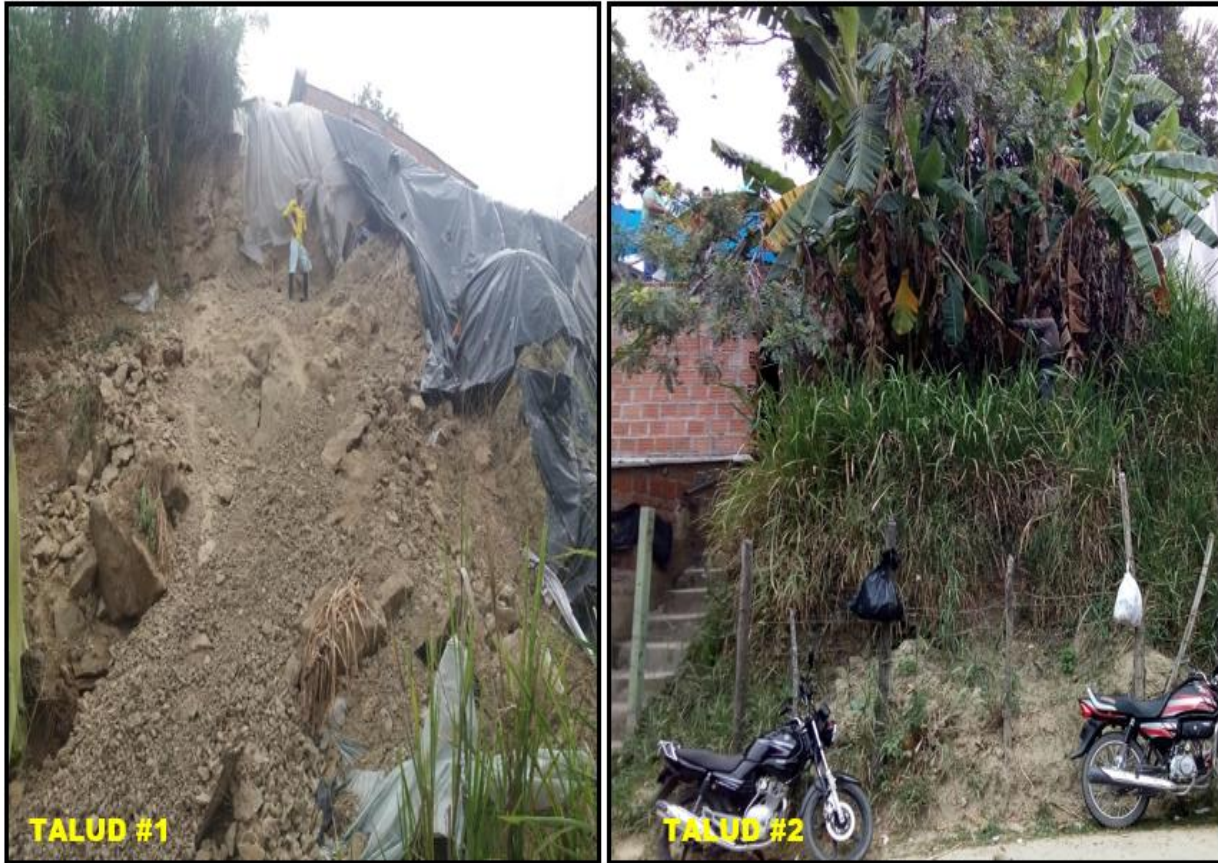
Perfil Litológico. El perfil estratigráfico se definió a partir de la observación directa del afloramiento de rocas en la zona de estudio, efectuado visita de campo con el geólogo Pedro Fabián Báez Castro, por lo cual la zona a evaluar comprende tres afloramientos donde las rocas sedimentarias clásticas están expuestas y donde se pudo observar de manera directa los perfiles geológicos, evidenciándose que el en primer afloramiento existe un espesor continuo del mismo suelo, igualmente en el segundo punto de observación equivalente al talud #2 se identificó que este poseía las mismas características que el afloramiento #1 pero en este caso con una gran capa de suelo vegetal, ver la Figura 23.

Figura 23. Taludes en el sector de ladera en estudio
Fuente. Autores del proyecto.

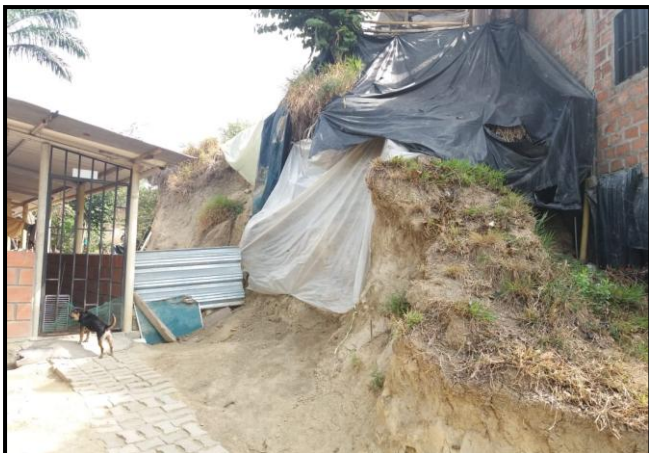
Figura 40. Talud #1- material deslizado después de ocurrido el fenómeno de remoción en masa del 2015. Fuente. Autores del proyecto.

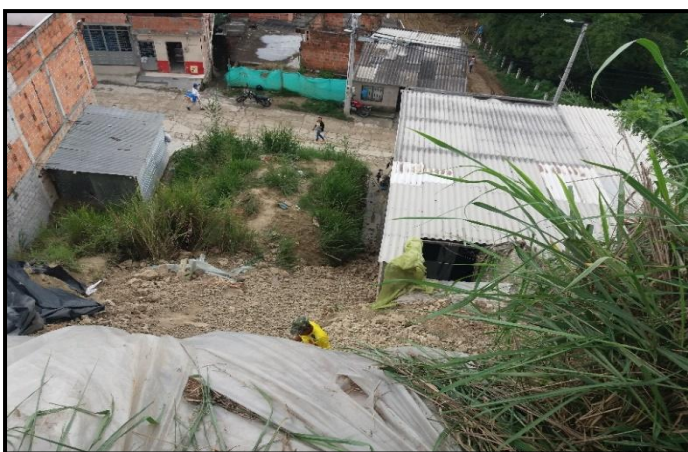
No obstante un evento ocurrido el 05 de Mayo del 2018, efectuado en la zona del perfil más crítico en este caso para el talud #1, evidencio que al no parar las fuertes lluvias de la noche anterior se presentó un fenómeno de remoción en masa debido a la saturación de los materiales que conformaban las capas superficiales del talud, lo que provoco una sobre carga y disminución de la resistencia al corte de los materiales, llevando a que este fallara, puesto que el mecanismo de falla consistió en un deslizamiento de tipo traslacional. Ver Figura 42.

Figura 42. Deslizamiento ocurrido en la fecha del 05 de Mayo del 2018, vista corona del talud #1. Fuente. Autores del proyecto

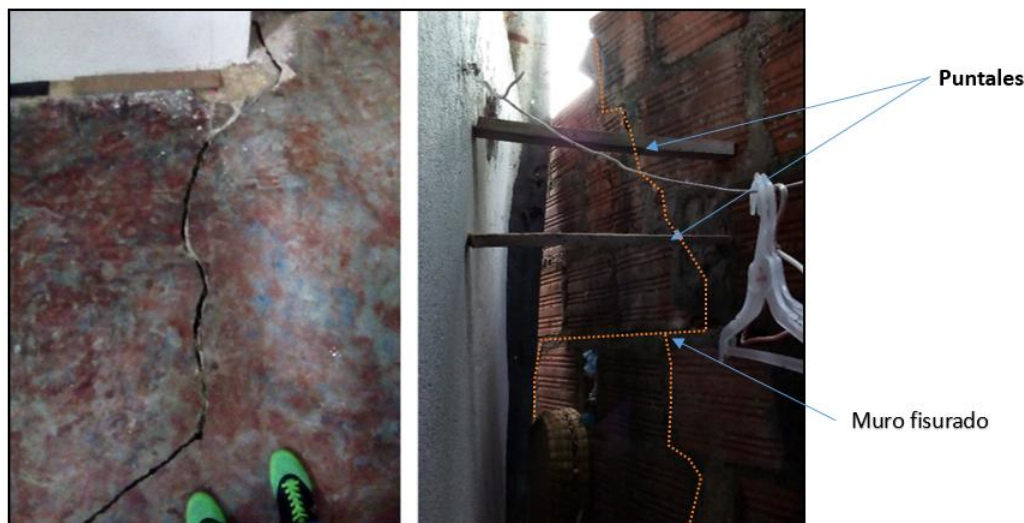
Así mismo en relación a esta vivienda se puede ver como dentro de una habitación la edificación residencial se encuentra dividida en dos partes, puesto que la losa del piso se fracturo y se hundió con respecto a su nivel, Además en la parte del patio que colinda con la corona del talud #1 presento una fisura tanto al nivel del piso como a nivel de muro, agrietándolo y ocasionando peligro debido a que este podría voltearse directamente hacia la vivienda, ver Figura 44.

Figura 44. Evidencia de fisuras y grietas dentro de la vivienda, ubicada en la corona del talud #1.
Fuente. Autores del proyecto

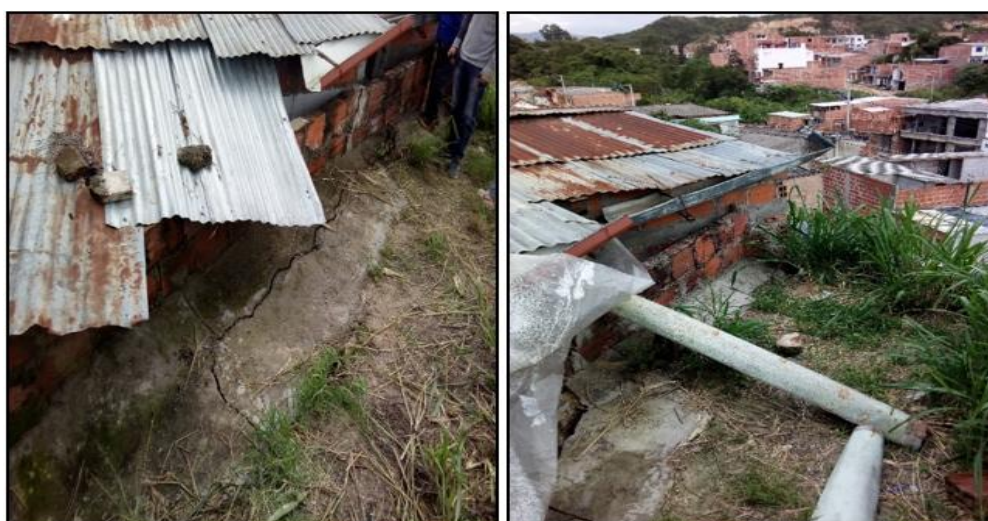
De igual manera se logra identificar que entre la vivienda y el talud #1 en la corona de este se encuentra una grieta, ver Figura 45, ubicada a 70 centímetros(cm) del borde del talud con una longitud de 3,2 metros, un ancho promedio de 3.5 cm y una profundidad promedio de 16 cm, lo que aumenta la tendencia del suelo a fallar pues con el seguimiento realizado a este tipo de fisura se tomó la aceleración de daño aumentaba 6,5 cm de alto después de ocurrir un sismo, provocando que la grieta puede llenarse con agua, en el caso de lluvias, saturando el material y conllevando al desprendimiento del mismo, lo que pone en peligro la seguridad de las personas que se encuentran cercanas a la parte superior del talud y los bienes físicos de la vivienda

Figura 45. Grieta ubicada entre la vivienda y la corona del talud #1.
Fuente. Autores del proyecto

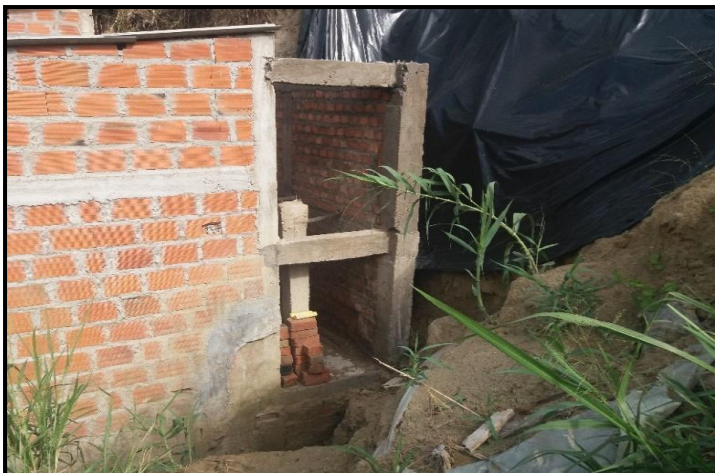
Además, los propietarios de la casa que está ubicada al pie del talud #1 optaron por construir un muro en mampostería en ladrillo doble, elaborado de forma artesanal; puesto que este no se construyó teniendo en cuenta la especificaciones técnicas para la realización adecuada de dicha obra, estando en riesgo por si se presente de nuevo el deslizamiento, el muro fue construido como parte de la vivienda, abarcando solo la parte trasera de esta, ver Figura 46.

Figura 461. Muro en mampostería doble construido por la comunidad en el talud estudiado.
Fuente. Autores del proyecto

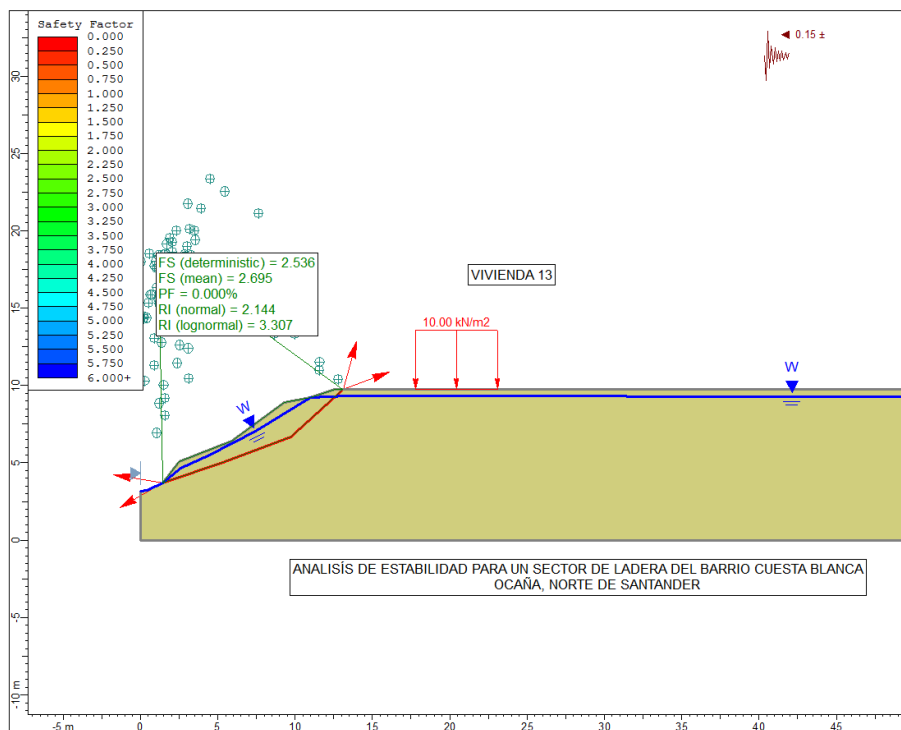
Además de esto se modelaron los otros dos taludes encontrados en el sector de ladera estos para conocer el nivel de amenaza que representan para dicho sector, conociendo su valor de factor de seguridad, en la Figura 62 y Figura 63 se aprecian estos perfiles con dicha falla en bloque.

Figura 62. Modelo dinámico saturado, perfil 4, talud #2.
 Fuente. Autores del proyecto

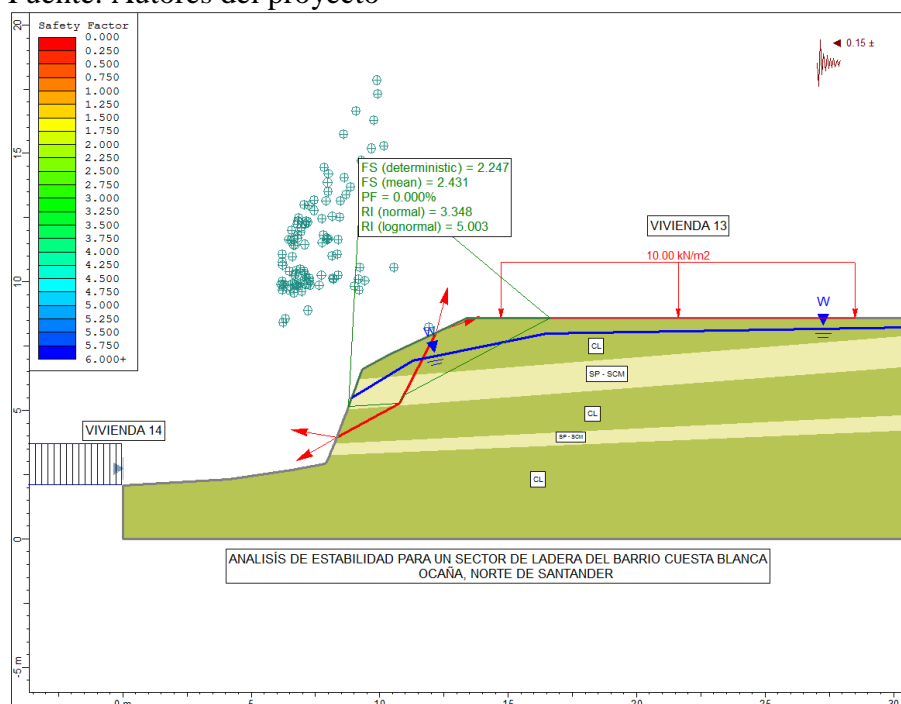
Figura 63. Modelo dinámico saturado, perfil 5, talud #3.
 Fuente. Autores del proyecto

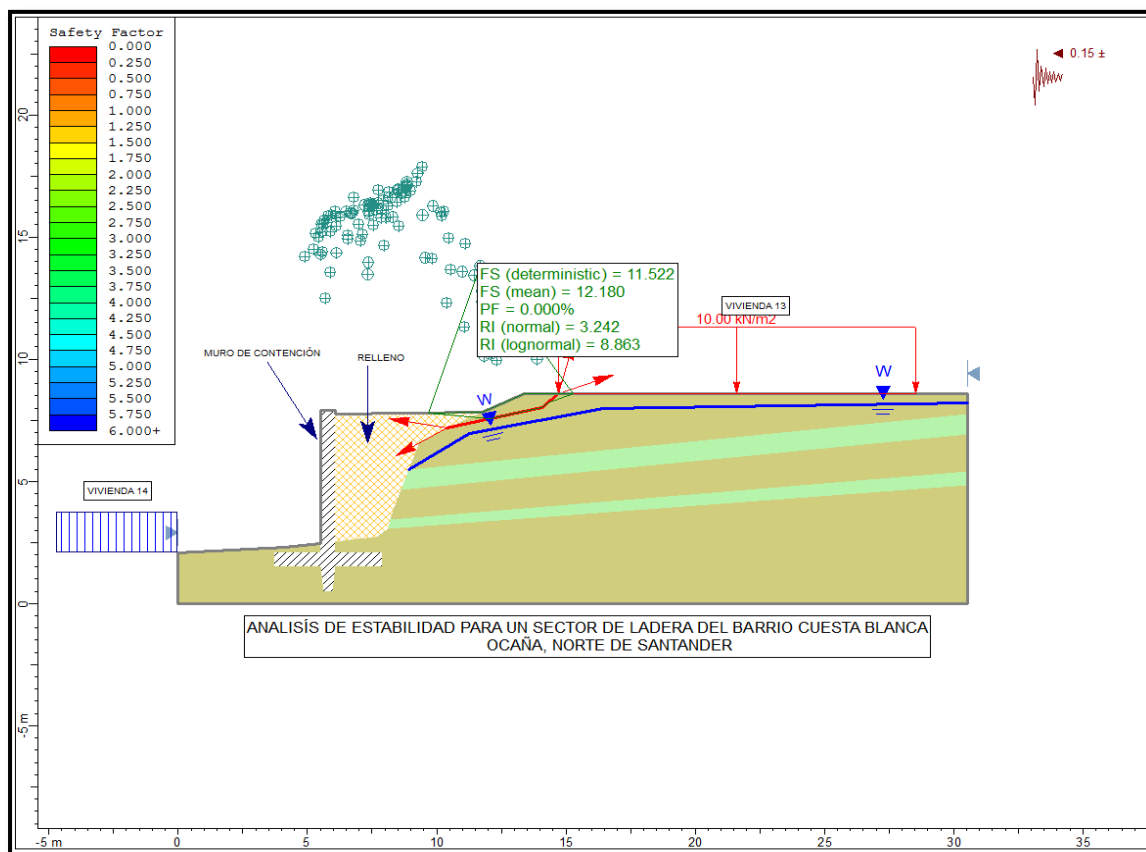
Figura 68. Modelo dinámico con obra de estabilización, talud #3, perfil 5.
Fuente. Autores del proyecto

En cuanto al modelo de la Figura 68 se verá el perfil 5 con la respectiva obra de contención (muro reforzado) el cual se podrá apreciar a más detalle en el apéndice F (carpeta adjunta- PLANO DE OBRAS).
