**APOYO TÉCNICO Y SUPERVISIÓN EN LA EJECUCIÓN DE PROYECTOS, EN LA
SECRETARIA DE VÍAS, INFRAESTRUCTURA Y VIVIENDA DE LA ALCALDÍA
MUNICIPAL DE OCAÑA**

**AUTOR
JENNIFER KARINA ACOSTA MONTEJO
Código. 171743**

Trabajo de grado modalidad pasantías, para optar por el título de Ingeniero Civil

Octubre del 2019

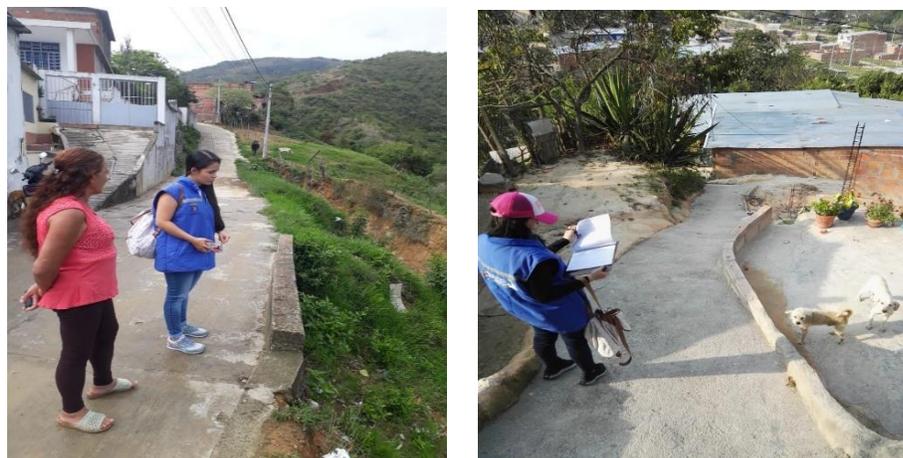
Figura 3. Visita realizada a la comunidad. Fuente: Autor del proyecto, 2019.

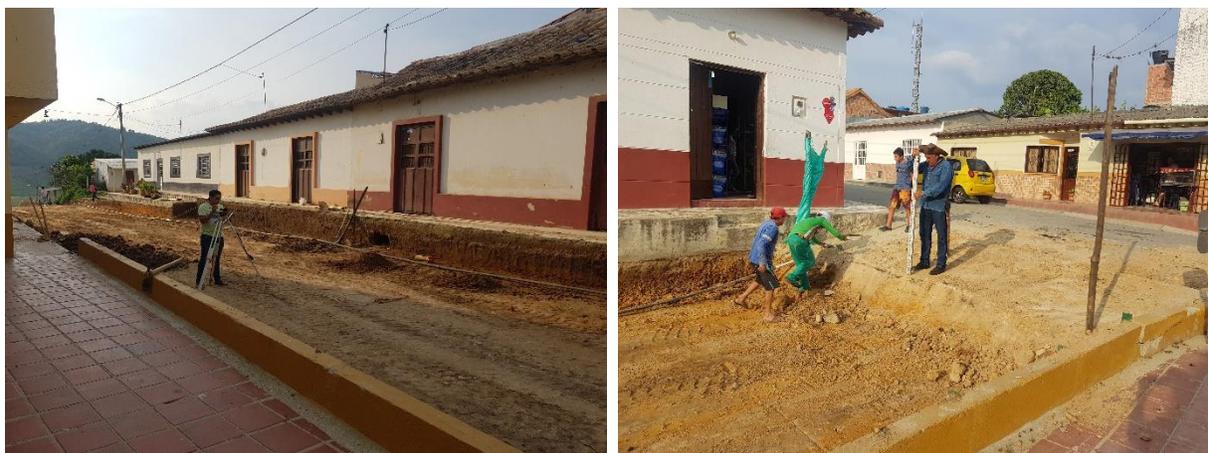
Demolición del piso existente: esta actividad se ejecutó de forma manual con herramienta menor, exceptuando aquellos sectores en donde se evidenció acero de refuerzo, el cual entorpecía y dificultaba la demolición, por ese motivo fue necesario la intervención del retrocargador para su retiro, así mismo, se demolieron los andes y rampas provisionales construidas por la comunidad para el acceso de vehículos como motocicletas a las viviendas.

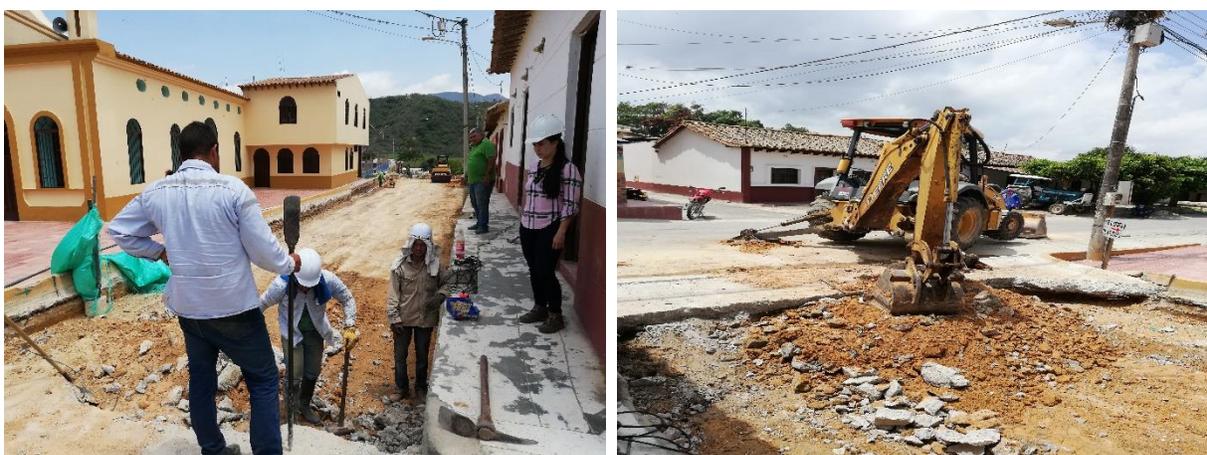
Excavación mecánica para conformación estructura de pavimento: Se efectuó la excavación del suelo contaminado de forma mecánica con el uso de retrocargador, la profundidad de excavación es establecida por el topógrafo y el cual, para la mayoría del tramo fue de 0,53m, consecutivamente, se realiza el retiro de escombros con ayuda de volquetas doble troque, quienes depositaban el material en puntos de descarga oficiales.

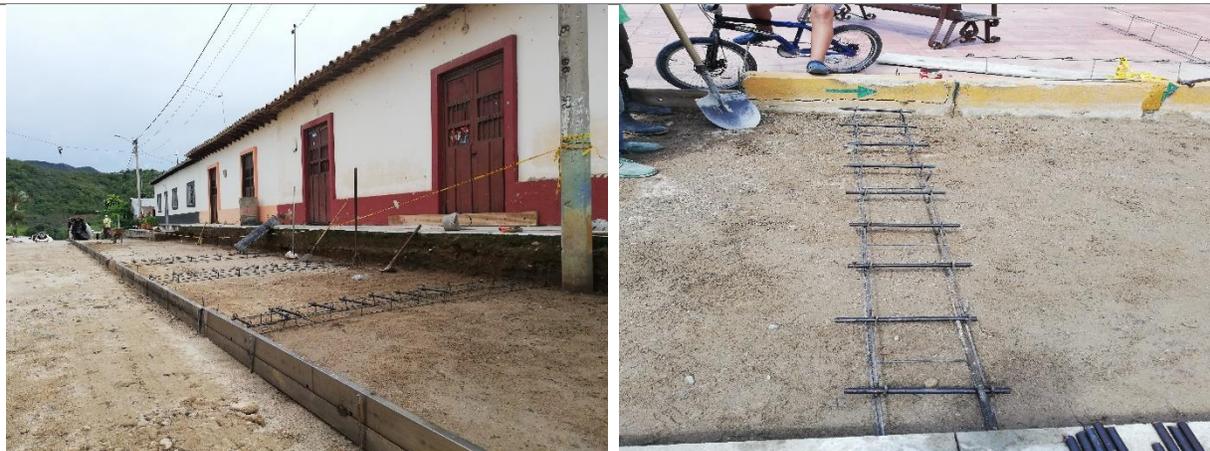
Suministro e instalación de acero de refuerzo liso de $3/4''$ para juntas transversales $L = 35$ cm: Las barras lisas (dovelas) deben estar ubicadas a una separación de 0,30m cada una, previamente a su instalación deben ser engrasadas o enceradas, se supervisa que el eje de las dovelas concuerde con la mitad del espesor de la losa, así mismo, se verifica que la longitud de 0,35 metros de cada varilla sea repartida uniformemente para cada losa, garantizado la transferencia de cargas de una losa a otra cuando se inicie la circulación de los vehículos

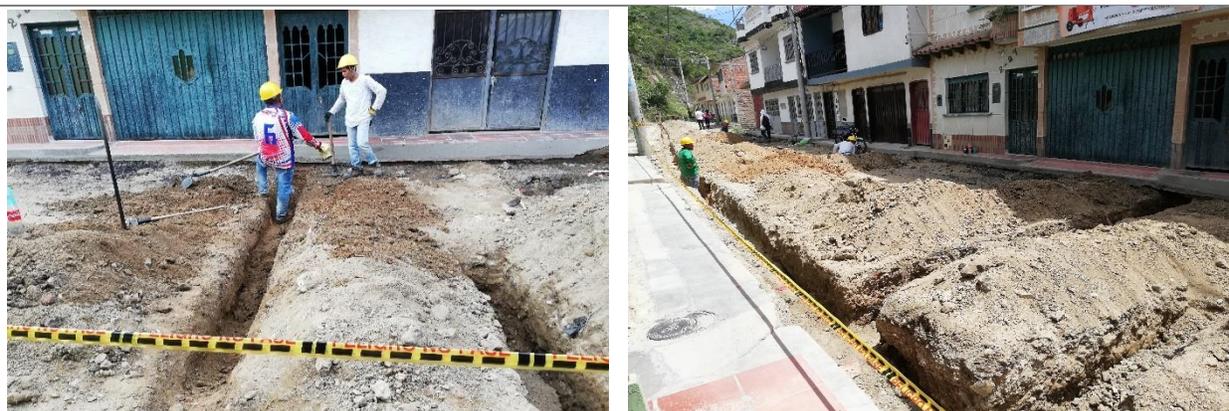
Retiro de tubería existente: la tubería existente era de asbesto cemento con diámetro de 4", es un tipo de tubería que ya no se utiliza en los proyectos relacionados con el acueducto y el alcantarillado, su antigüedad y tipo de material con el que está fabricado no es óptimo para la circulación de agua potable hasta cada una de las viviendas, por tal motivo, bajo el plan maestro de acueducto y alcantarillado de Ocaña, se tiene establecido la reposición de tuberías de este tipo material por tuberías en PVC del mismo diámetro.
