| TÍTULO DE LA TESIS | Implementación de un plan de mantenimiento preventivo a los vehículos y equipos asociados a la planta de tratamiento principal del parque automotor de ESPO S.A | | |

**Implementación de un plan de mantenimiento preventivo a los vehículos y equipos  
asociados a la planta de tratamiento principal del parque automotor de ESPO S.A.**

**Jose Miguel Rozo Carreño**

**Ingeniería mecánica**

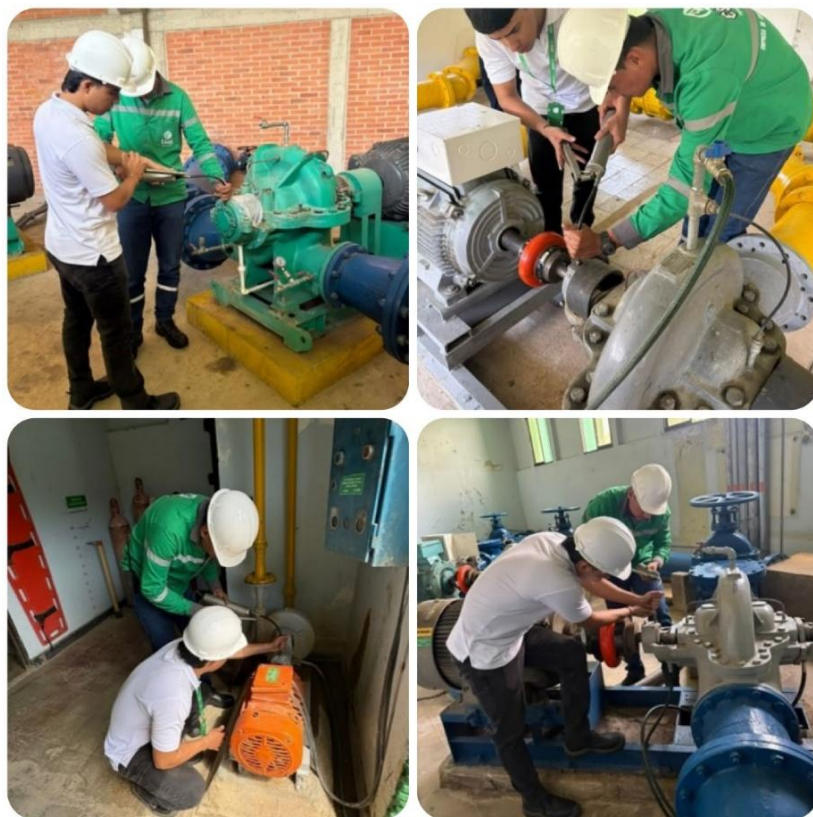
**Figura 22**

*Apoyo en engrase de rodamientos*

En área de la Planta de Tratamiento de agua potable se llevaron a cabo las inspecciones correspondientes que pudimos observar en los formatos de inspección (figura 16). A demás se llevó a cabo las actividades de engrase de rodamientos, verificación del estado de las tuberías, cambios de cordón plomaginado para corregir fugas, ajuste de pernos y limpieza del área de cada motobomba, siendo parte en supervisión y colaboración.

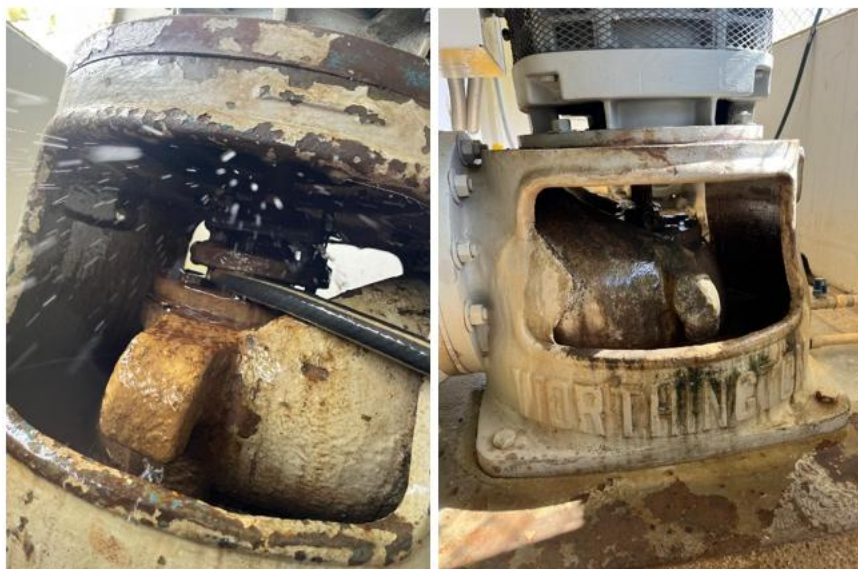
**Figura 23**

En la Planta de Tratamiento se encontró con algunas motobombas presentando fugas en la parte del prensa estopa, esto debido al desgaste del mismo, estas fugas eran reportadas pero muchas veces se pasaban por alto al ser fugas mínimas, las cuales con el paso de los días iban aumentando, esto ocurriendo debido a la falta del personal de mantenimiento y descuido de los operadores de la planta, también se encontraron motobombas que presentaban recalentamiento, esto debido a la falta de engrase en los rodamientos, todas estas fallas evidencias la falta de un control de mantenimiento en los equipos.

*Corrección de fuga mediante ajuste de prensa estopa*

Con las inspecciones constantes se logró identificar pequeñas fugas en el acople, corrigiendo de manera inmediata con ajuste o cambiando el cordón plomaginado y así prevenimos una fuga mayor que genere mal funcionamiento del equipo y perdida del caudal a suministrar.

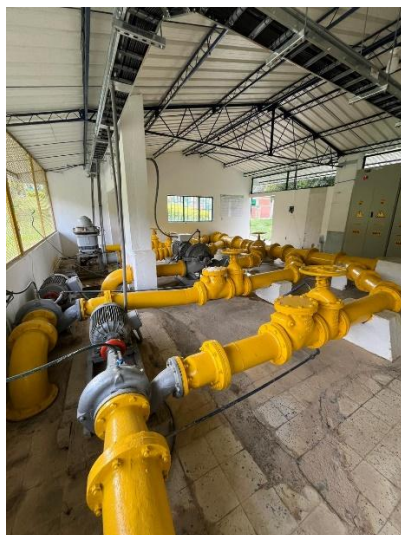
**Figura 24**

*Verificación del estado de tuberías y limpieza del área*

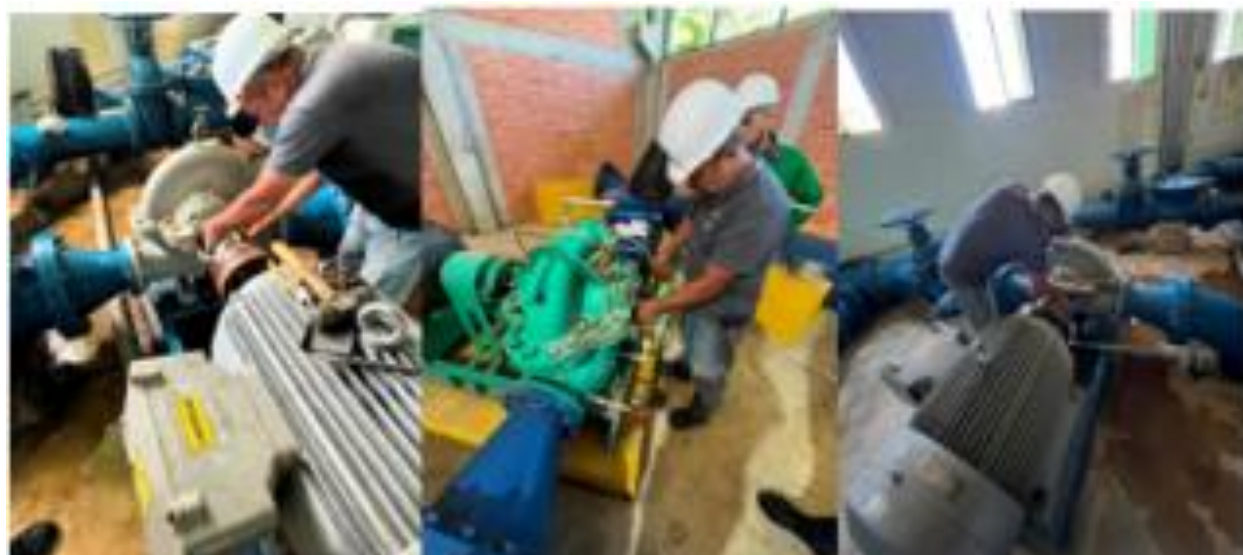
**Figura 25**

*Supervisión en cambio de cordón plomaginado y ajuste de perno.*

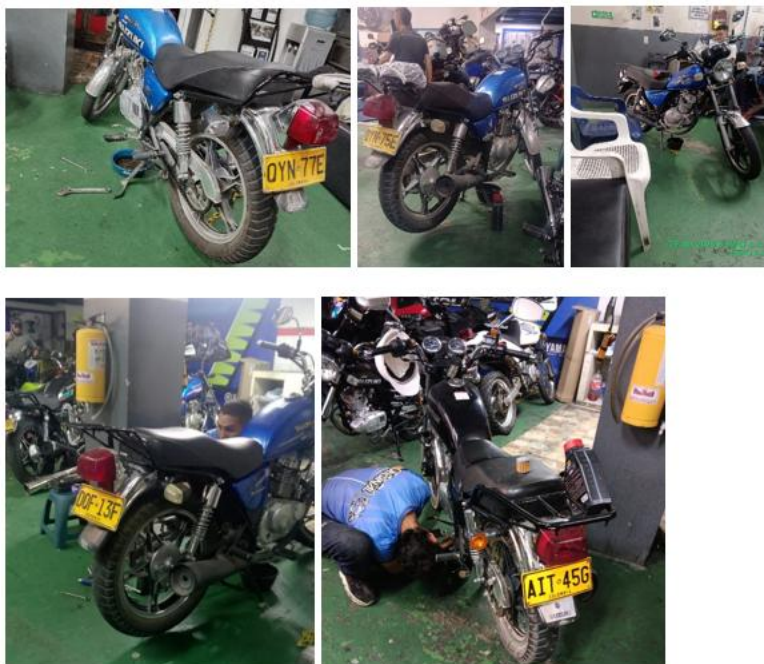
## Figura 26

*Cambio de aceite a motocicletas*

En el parque Automotor de la empresa en el area de motocicletas se llevo a cabo cada actividad de las inspecciones semanales según el formato de inspección de motocicletas (figura 15) tambien los cambios de aceite y filtros en el tiempo requerido según el kilometraje estipulado basandonos en las tablas realizadas para su control (figura 17), se realizaron cambios de pastillas de freno delantero, ajustes de cadena y limpieza del kit de arrastre. El desarrollo de estas actividades nos llevó a tener un mejor rendimiento en las motocicletas sinedo este reconocido por cada encargado, y se redujo las fallas en operación lo cual subia los costos a la empresa en reparaciones correctivas.

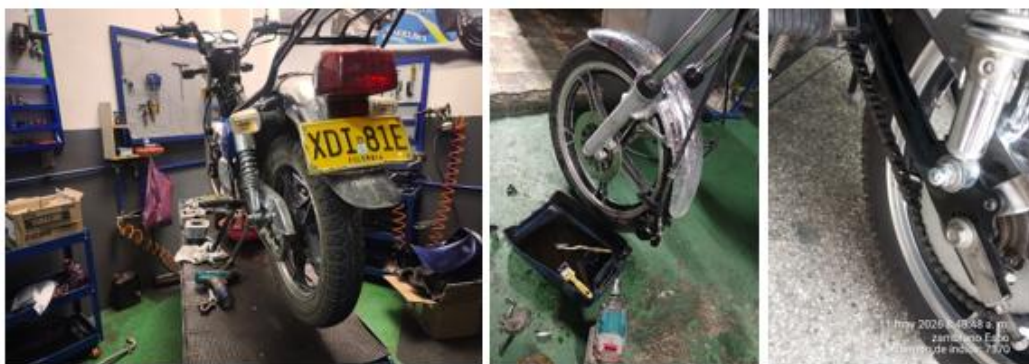
## Figura 27

*Reparaciones correctivas a motocicletas*

Para lograr implementar el mantenimiento preventivo primero teníamos que realizar las reparaciones correctivas a las motocicletas que lo requerían, para asegurar el buen

funcionamiento de cada una, una vez logrado esto se procedió a seguir con la actividades preventivas a cada equipo, esto nos hizo más corto el tiempo de implementación en esta área pero aun así se observó una mejora, lo cual nos indica que al seguir con la actividades preventivas veremos una mejoría mayor en rendimiento y costos lo largo del año en curso.

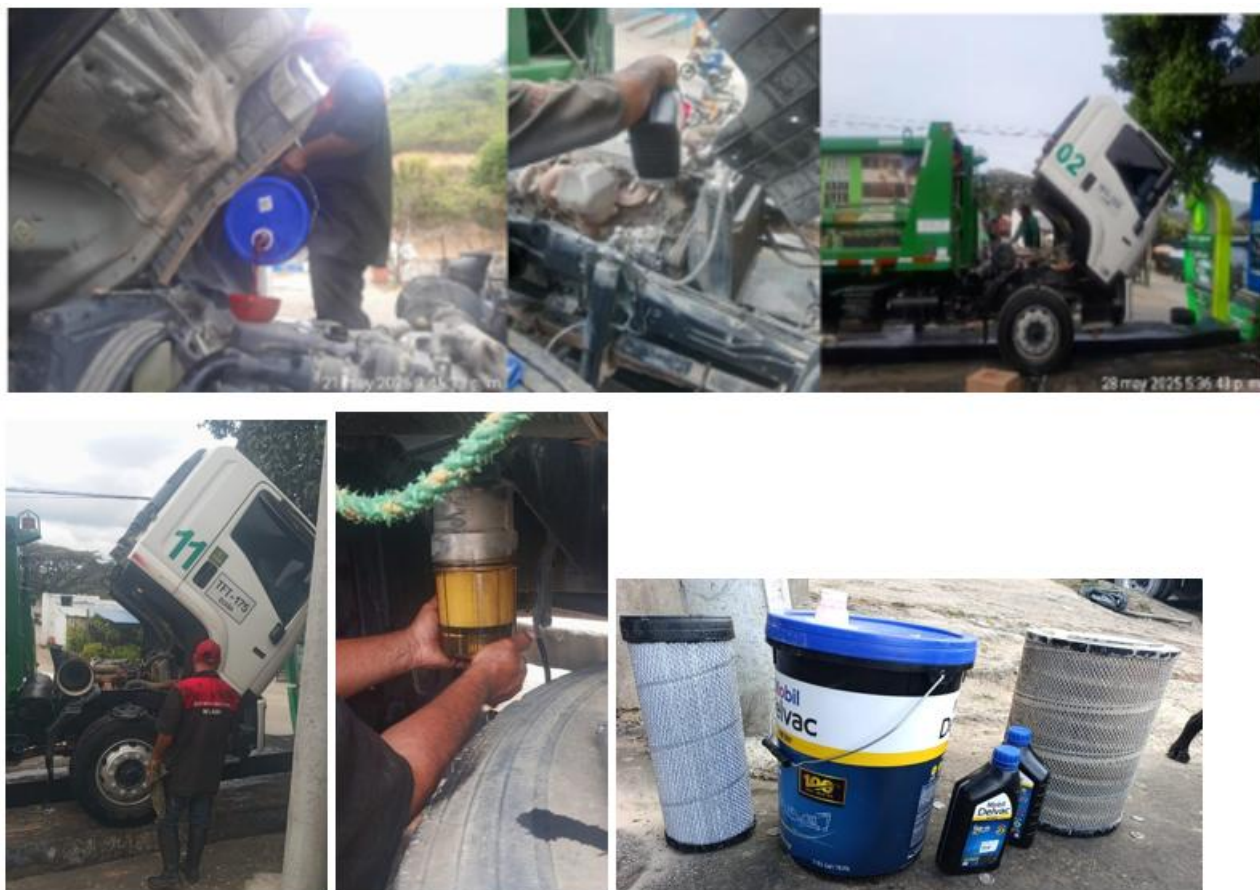
**Figura 28***Supervisión cambio de aceite y filtros en camiones*

Siguiendo con el parque Automotor pero en el área de los camiones compactadores, se realizaron cada una de las actividades de los formatos de inspección, a demás se realizaron los cambios de aceites, filtros, filtros de aire y filtros de combustible en los kilometrajes establecidos por las tablas de control de estos cambios, se realizó la nivelación de hidráulico mensualmente o cada vez que el nivel estaba muy bajo para asegurar un correcto funcionamiento de todo el sistema hidráulico, se realizó calibración de llantas periódicamente, se realizó el cambio de llantas ya desgastadas y revisiones de los diferentes sistemas del vehículo las cuales están mencionadas en los formatos de inspecciones.

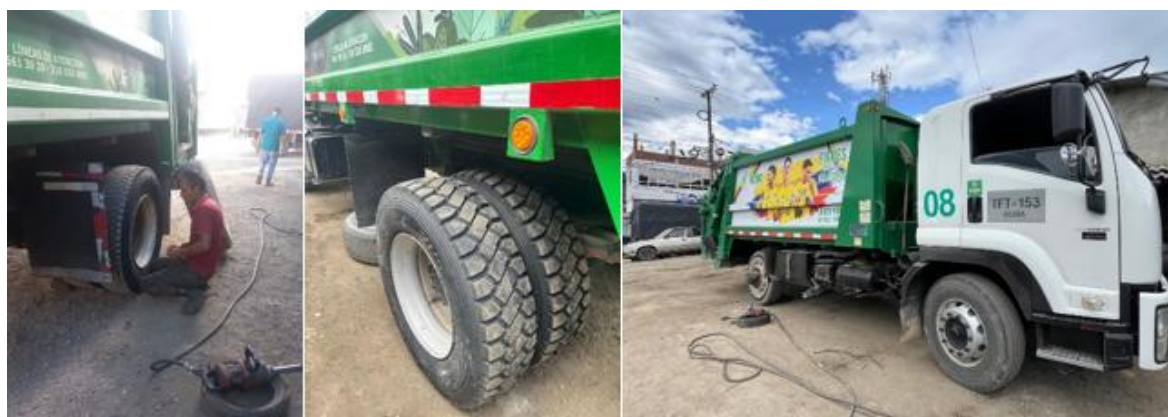
**Figura 29***Calibración y cambio de llantas*

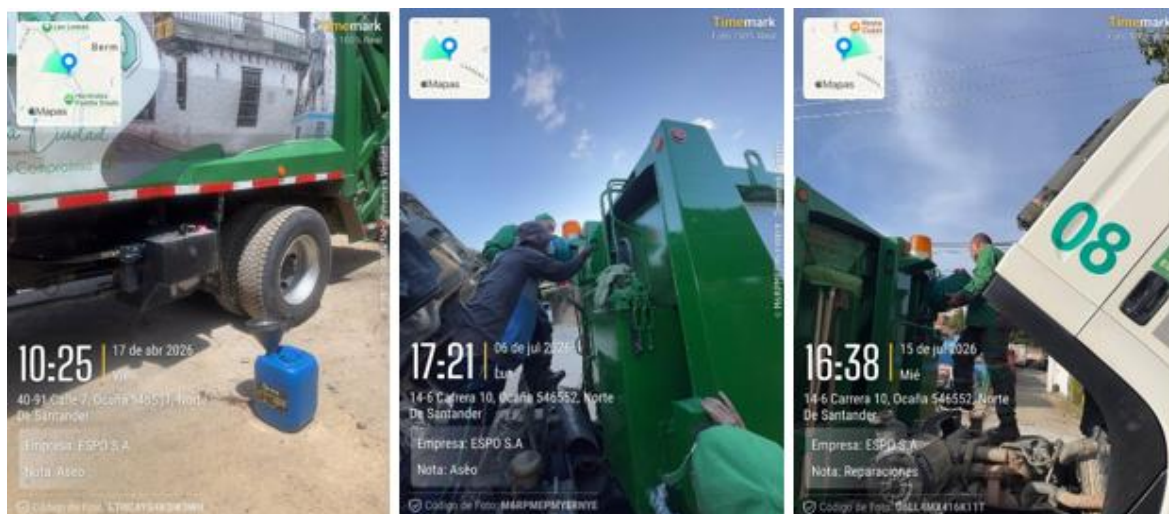
también se encontraban funcionando con un nivel bajo del aceite hidráulico, algunos debido a las fugas y otros por el descuido y la falta de personal para estar al tanto del funcionamiento de los vehículos, también algunos presentan fallas en piso y los laterales de la caja compactadora, esto debido a que si se presentaba una pequeña fisura en alguna parte de la caja, se pasaba por alto y no se intervenía, dando paso a que esa fisura se volviera cada vez mas grande y generara un deterioro mayor provocando la fuga del lixiviado (liquido toxico que se forma cuando se filtra el agua con los residuos solidos) a diferentes partes del camión. Se encontraban varias fallas en el sistema eléctrico, luces bajas y bombillos quemados debido al descuido de los conductores al no informar estas fallas y la falta de personal encargado del estado de los vehículos.

**Figura 30***Nivelación de hidráulico*

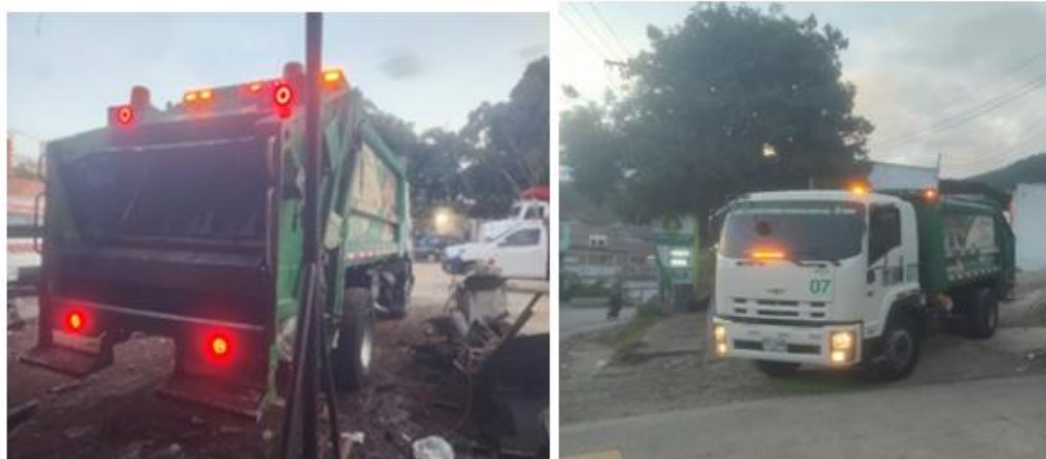
**Figura 31***Revisión de luces*

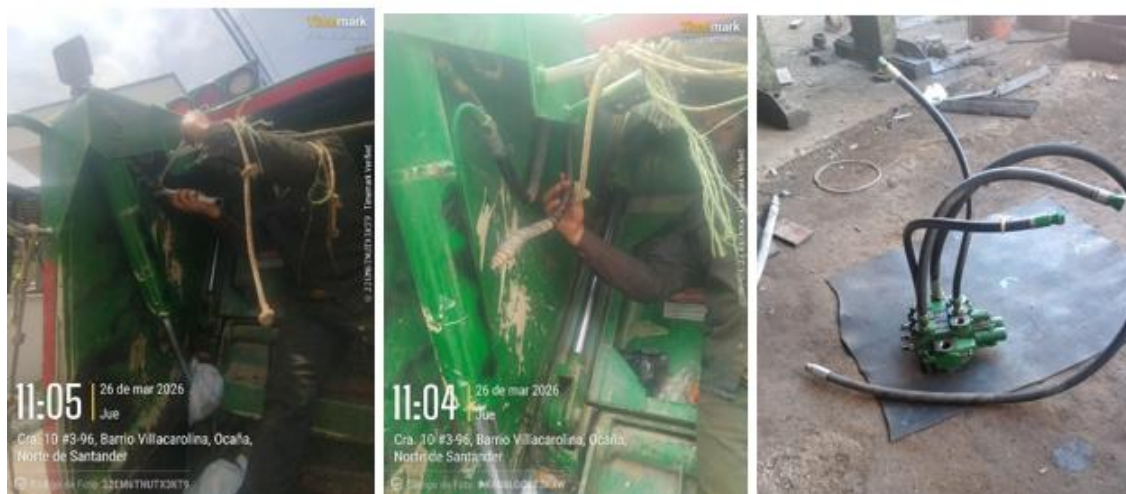
## Figura 32

En base a lo anterior y dándole completo cumplimiento a este primer objetivo, como diagnostico general del Parque Automotor y la Planta de Tratamiento principal de agua potable “El algodón”, podemos mencionar como primera parte los camiones compactadores del parque automotor, estos vehículos se encontraron con fallas comunes, principalmente en el sistema hidráulico, siendo mas precisos en los cilindros de la caja de compactación, los cuales presentaban fugas impidiendo un trabajo completo y correcto, esta fugas se presentaban debido al desgaste de las empaquetaduras por el tiempo y la falta de un mantenimiento preventivo,

### *Revisión y mantenimiento de sistema hidráulico*

Al comenzar con las actividades del mantenimiento preventivo se logró reducir el porcentaje de fallas en operación que era lo que se venía presentando constantemente en la empresa, para lograr llevar a cabo las actividades preventivas primero se procedió con las reparaciones correctivas lo cual nos redujo un poco el tiempo de implementación, aun así con lo realizado en la pasantía se observó una disminución de estas fallas y un mejor rendimiento de los camiones en ruta, las cajas compactadoras mejoraron su funcionamiento al tener completo los niveles de hidráulico, al hacer las revisiones y ajustes de mangueras necesarios, lo que redujo el gasto en reparaciones correctivas en rutas. Con los cambios de filtros de aire a tiempo se observó un mejor rendimiento en los vehículos, debido al terreno que transitan todos los días al relleno sanitario, siendo esta una vía completamente de tierra, genera mucho polvo y es donde los filtros de aire juegan un papel importante en el desempeño del vehículo, al cambiarlos a tiempo logramos reducir fallas como ahogo del motor o pérdida de fuerza en terrenos de subida al ir cargados de basura.
