**IDENTIFICACIÓN DE VARIABLES QUE INCIDEN EN EL DETERIORO
ESTRUCTURAL DE PAVIMENTOS RÍGIDOS Y FLEXIBLES EN LAS VÍAS
PRINCIPALES DE LOS BARRIOS EL RAMAL, SAN ANTONIO, EL BOSQUE, LOS
ALMENDROS, EL BAMBO Y LA CORUÑA, DEL MUNICIPIO DE OCAÑA, NORTE
DE SANTANDER**

Trabajo de grado presentado para optar el título de Ingeniero Civil

Abril de 2018

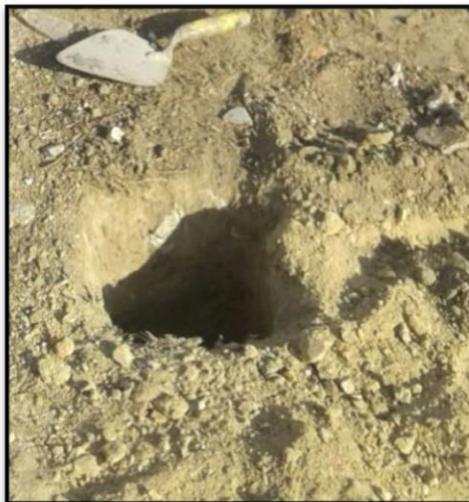
Fotografía 1. Realización de apique N° 1.

La nomenclatura de este suelo es: SC, y se puede describir como una arena arcillosa color amarillo claro y con partículas de grava de 3/8”.

Para la clasificación por la AASHTO, se tuvo en cuenta el porcentaje de partículas que pasa tamiz N° 200=16.07%, el porcentaje de partículas que pasa tamiz N° 40=37.33% y el porcentaje de partículas que pasa tamiz N°10=63.44%; con estos datos y sumados los que se obtuvieron en el posterior ensayo de límites del cual se obtuvieron resultados de los valores de límite líquido (LL)= 36.30%, límite plástico (LP)=21.62% e índice de plasticidad (IP)=14.88% , se pudo clasificar el suelo utilizando la tabla: Clasificación de la AASHTO para suelos y mezclas agregados, arrojando un suelo que se encuentra en el grupo A- 2-6.

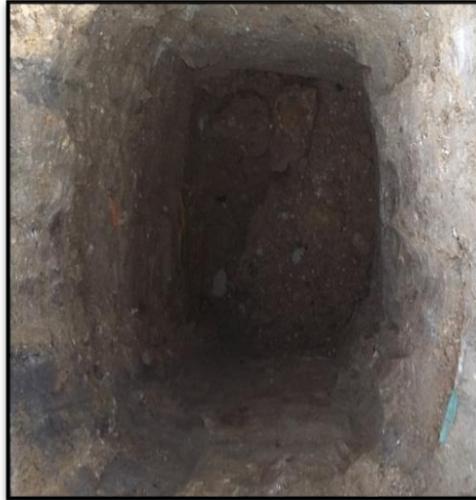
Fotografía 2. Apique de suelo N° 2.

La nomenclatura de este suelo es: SC, y se puede describir como una arena arcillosa color café oscuro con gravas de tamaño máximo de 1”.

Para la clasificación por la AASHTO, se tuvo en cuenta el porcentaje de partículas que pasa tamiz N° 200=13.87%, el porcentaje de partículas que pasa tamiz N° 40=32.20% y el porcentaje de partículas que pasa tamiz N°10=58.57%; con estos datos y sumados los que se obtuvieron en el posterior ensayo de límites del cual se obtuvieron resultados de los valores de límite líquido (LL)= 36.00%, límite plástico (LP)=19.12% e índice de plasticidad (IP)=16.88% , se pudo clasificar el suelo utilizando la tabla: Clasificación de la AASHTO para suelos y mezclas agregados, arrojando un suelo que se encuentra en el grupo A- 2-6.

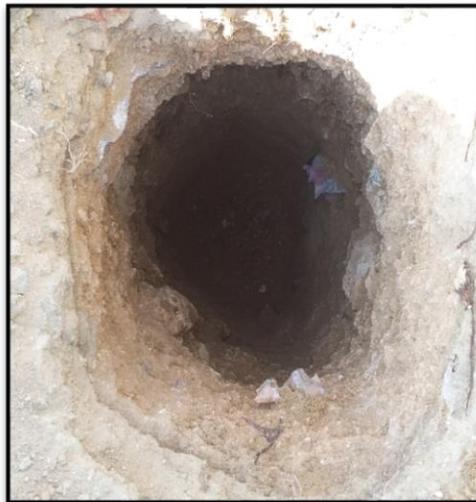
Fotografía 3. Apique de suelo N° 3.

Para la clasificación por la AASHTO, se tuvo en cuenta el porcentaje de partículas que pasa tamiz N° 200=15.30%, el porcentaje de partículas que pasa tamiz N° 40=37.37% y el porcentaje de partículas que pasa tamiz N°10=63.64%; con estos datos y sumados los

que se obtuvieron en el posterior ensayo de límites del cual se obtuvieron resultados de los valores de límite líquido (LL)= 35.030%, límite plástico (LP)=5.27% e índice de plasticidad (IP)=29.73% , se pudo clasificar el suelo utilizando la tabla: Clasificación de la AASHTO para suelos y mezclas agregados, arrojando un suelo que se encuentra en el grupo A- 2-6.

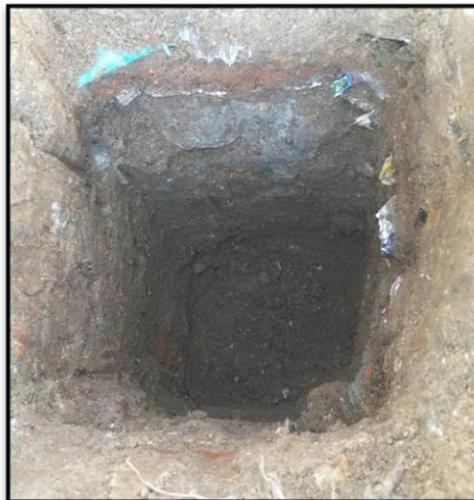
Fotografía 4. Apique de suelo N° 4.

La nomenclatura de este suelo es: SC, y se puede describir como una arena arcillosa color café oscuro con gravas de tamaño máximo de 1”.

Para la clasificación por la AASHTO, se tuvo en cuenta el porcentaje de partículas que pasa tamiz N° 200=14.22%, el porcentaje de partículas que pasa tamiz N° 40=31.43% y el porcentaje de partículas que pasa tamiz N°10=58.47%; con estos datos y sumados los que se obtuvieron en el posterior ensayo de límites del cual se obtuvieron resultados de los valores de límite líquido (LL)= 34.70%, límite plástico (LP)=16.87% e índice de plasticidad (IP)=17.83% , se pudo clasificar el suelo utilizando la tabla: Clasificación de la AASHTO para suelos y mezclas agregados, arrojando un suelo que se encuentra en el grupo A- 2-6.

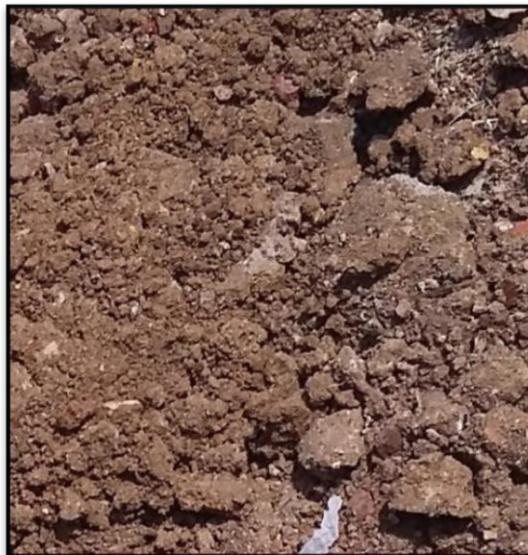
Fotografía 5. Muestra de suelo apique N° 5.

La nomenclatura de este suelo es: SC, y se puede describir como una arena arcillosa color café oscuro con gravas de tamaño máximo de 3/4".

Para la clasificación por la AASHTO, se tuvo en cuenta el porcentaje de partículas que pasa tamiz N° 200=14.38%, el porcentaje de partículas que pasa tamiz N° 40=31.78% y el porcentaje de partículas que pasa tamiz N°10=59.11%; con estos datos y sumados los que se obtuvieron en el posterior ensayo de límites del cual se obtuvieron resultados de los valores de límite líquido (LL)= 35.80%, límite plástico (LP)=16.92% e índice de plasticidad (IP)=18.88% , se pudo clasificar el suelo utilizando la tabla: Clasificación de la AASHTO para suelos y mezclas agregados, arrojando un suelo que se encuentra en el grupo A- 2-6.
