APOYO TÉCNICO A LA EMPRESA DE SERVICIOS PÚBLICOS EN EL PROCESO DE  
MEJORAMIENTO DEL SISTEMA DE ALCANTARILLADO EN EL SECTOR PUERTO  
MOSQUITO EN EL MUNICIPIO DE AGUACHICA CESAR.

Trabajo de grado bajo la modalidad de pasantías para Optar el título de Ingeniero Civil

Ocaña, Colombia

Febrero de 2018

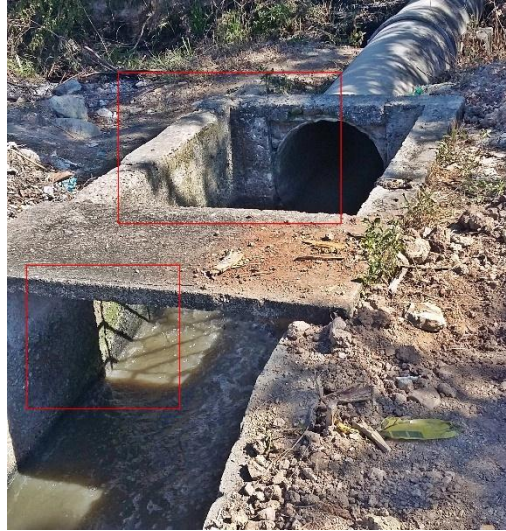
**Figura 9. Canal de concreto**  
Fuente: (Pasante, 2017)

El canal de concreto no presenta daños estructurales, pero tiene en sus paredes presencia de moho, como se observa en la Figura 9, esto ocurre debido a la humedad y al material orgánico transportado en las aguas residuales, es importante mencionar que la presencia de moho solo afecta estéticamente el canal; por otra parte, como se puede ver en la Figura 10, la rejilla no presenta daños que puedan afectar el funcionamiento del proceso de cribado, es oportuno resaltar que se realiza constantemente remoción manual de los sólidos retenidos para que no ocurra obstrucción total por acumulación de material en la rejilla.

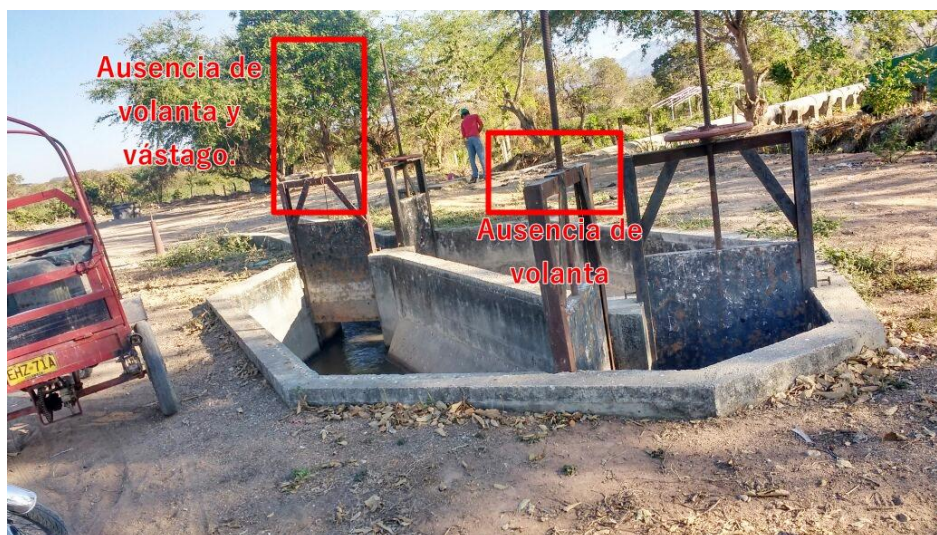
**Figura 11. Desarenador**  
Fuente: (Pasante, 2017)

estructura mientras la otra está en funcionamiento, controlando el flujo del agua residual por medio de compuertas metálicas en la entrada y salida de cada desarenador. Estos no poseen daños en su estructura, sin embargo, han sufrido daños por vandalismo, pues algunos de los elementos que conforman las compuertas, han sido hurtados de las instalaciones de la planta de tratamiento de aguas residuales por problemas de inseguridad, como se puede evidenciar en la Figura 11, de las cuatro compuertas que posee la estructura, dos se encuentran sin volante e inclusive una de ellas sin vástago.

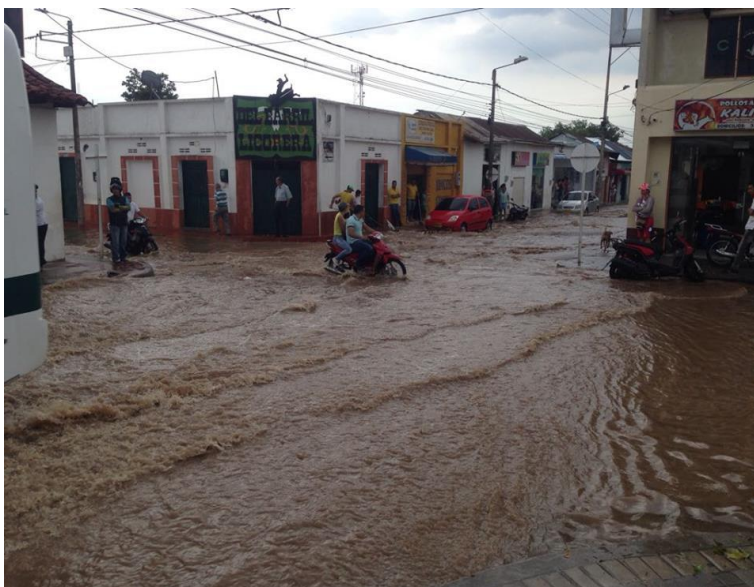
**Figura 19. Calle 5ta con carrera 1 1**  
Fuente: (Duran, 2017)

**Estimación de conexiones erradas:** Las conexiones erradas son una contribución adicional de caudal debido al aporte de aguas lluvias en la red de aguas sanitarias y viceversa (RAS, Título D Sistemas de Recolección y Evacuación de Aguas Residuales Domésticas y Aguas Lluvias, 2016). Como se ha mencionado anteriormente, el sistema de alcantarillado del municipio de Aguachica es de tipo residual; pues actualmente carece de un sistema completo de recolección de aguas pluviales, razón por la cual, cuando se presentan fuertes aguaceros en épocas de invierno, se evidencian: colapso de las redes de alcantarillado e inundaciones de las vías públicas (ver Figura 19 y Figura 20), instituciones y viviendas. Lo anterior genera un aporte por conexiones erradas notoriamente alto, debido a malas conexiones de bajantes de techados y patios, además, se carece de medidas de control sobre la calidad de las conexiones domiciliarias por lo que en muchas viviendas existen conexiones de aguas pluviales al sistema de alcantarillado sanitario.

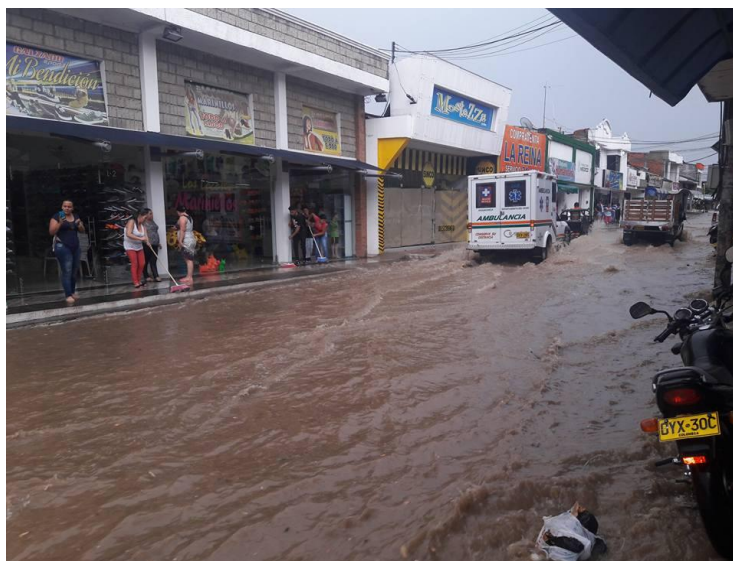
**Figura 20. Calle 5ta inundada**

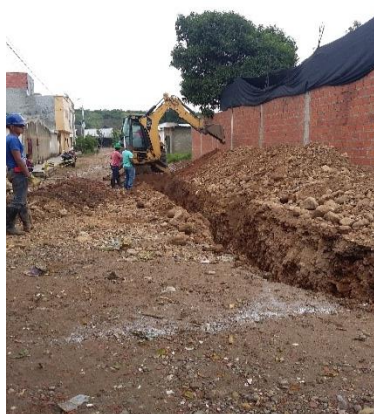
Excavación del terreno

Un evento relevante que ocurrió al momento de realizar la excavación fue un daño, la maquina partió la tubería de un cruce de gas, lo que dejó sin servicio de gas a las viviendas del sector por 4 horas aproximadamente, se hizo la observación al jefe inmediato, por lo que se solicitó a la empresa GASNACER un catastro de las redes del servicio de gas natural para cuando se realicen futuras instalaciones.

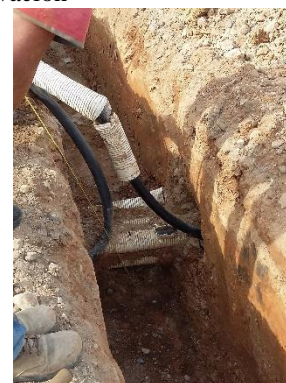
La excavación se realizó a cargo de la ESPA, de forma mecánica; se planeó hacer los 93 metros lineales de excavación el día inicial, pero para no interrumpir el funcionamiento de un parqueadero ubicado en la zona, no se pudo, por lo que en obra se decidió hacer medio tramo de instalación y al finalizarlo, realizar el otro tramo. Pero eso tampoco se pudo llevar a cabo ya que al segundo día se dañó la maquinaria, quedando pendiente el segundo tramo hasta el día (11/10/2017) que se puso en funcionamiento la retroexcavadora. Además, cuando se estaba iniciando con la excavación del primer tramo, la máquina partió una tubería de fibra óptica la cual debió repararse, atrasando el tiempo de la obra.

Daño en fibra óptica

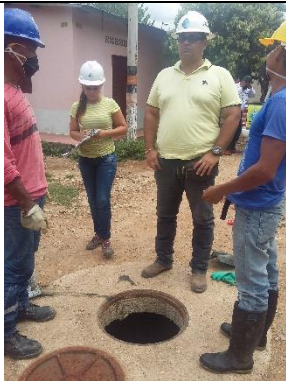
Se realizó sondeo de tubería, en el cual no logro pasar la sonda, fue necesario sondear en ambos sentidos para evacuar material sedimentado en la tubería.
28/09/2017	Calle 12ª con carrera 6

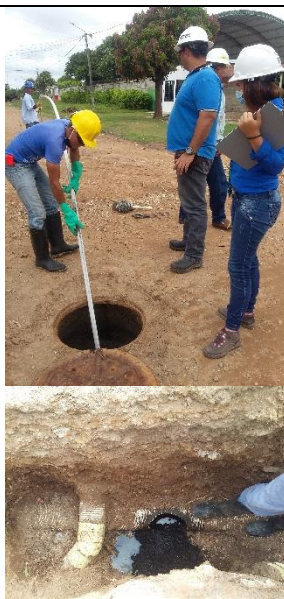
Se revisaron los pozos de inspección: -Pz cll 15 cr 10ª: Sin flujo de agua residuales.  
-Pz cll 16 cr 10ª: Saturado sin evacuación de las aguas residuales. Se introdujo la sonda de la 15ª a la 16, la cual no pasó hasta el siguiente pozo de inspección, se extrae la sonda y se mide en el terreno para saber dónde se encuentra el tapón. Después de realizar la excavación, se corta la tubería en donde se encuentra mucho sedimento en la tubería PVC 8" acumulado el que se retira manualmente, además se solicitó el lavado de la tubería con agua a presión para limpiarla en toda su longitud.

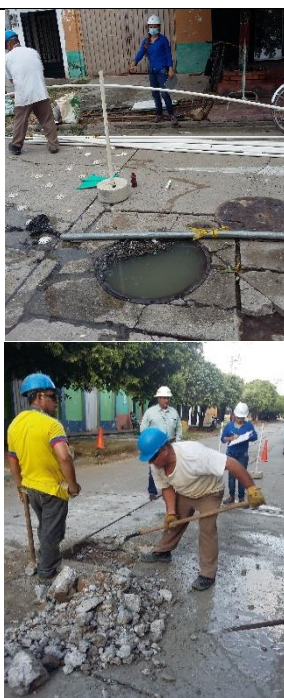
25/10/17. Por pozo de inspección rebosado, se verifico el estado de los pozos contiguos y se sondeó la tubería de 16" de GRES. La sonda no paso en un tramo por lo que se demolió el pavimento manualmente (2,7mtsX0, 8mts) para excavar hasta la tubería porque la tubería se encontraba colapsada.  
26/10/17. Se realizó excavación mecánica hasta 2 metros de profundidad, donde se encuentra la tubería existente, la cual se corta para extraer el tapón manualmente, se logró sacar parte del tapón, pero este se movió más adelante en la tubería, inundándose la excavación por la salida de las aguas residuales en el corte que se le hizo a la tubería, lo que ocasionó rebose de aguas residuales en la vía.

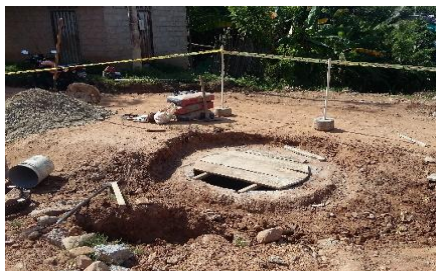
**Carrera 35 con calle 14N:** El 14 de agosto del 2018 la tapa reparada presenta rotura por paso de maquinaria pesada, sobre este mientras se realizaban trabajos de adecuación del terreno en el sector. El diámetro de tapa es de 0,6 metros y el diámetro de la corona es de 1 metro. En la Figura 40 se observa la evidencia fotográfica del procedimiento realizado.

**Figura 40. Reparación de tapa en la Cra 35 CII 14N**  
Fuente: (Pasante, 2017)

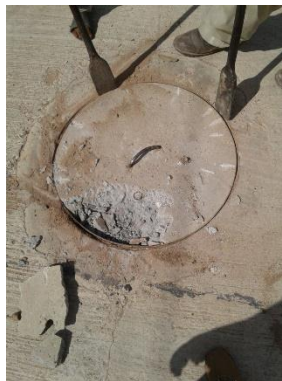
**Figura 51. Inconveniente presentado: daño de tapa**
