ADAPTACIÓN DEL SISTEMA DE EVALUACIÓN DE LOS PAVIMENTOS A  
CARGO DEL CONSORCIO ADMIOCAÑA CC, INCORPORANDO EL DIAGNÓSTICO DEL  
ESTADO TÉCNICO PARA PAVIMENTOS EN CONCRETO HIDRÁULICO DE LA  
TERRITORIAL OCAÑA

Trabajo de Grado presentado como requisito para Optar por el Título  
de Ingeniero Civil.

Ocaña, Colombia

Febrero de 2018

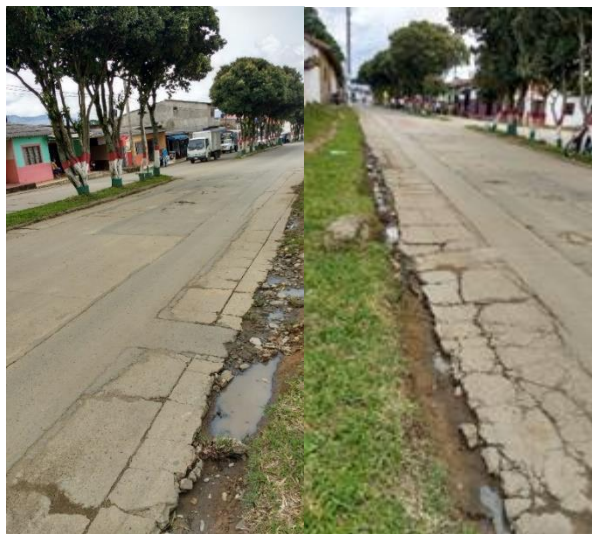
Figura 4. Grietas Transversales y longitudinales. Municipio de Abrego. Fuente: Autor del proyecto

La figura 4 corresponde a dos tramos de vía en el sector del municipio de Abrego, los cuales muestran un gran deterioro de la calzada debido al constante tráfico de vehículos pesados. Como se puede evidenciar, el daño más frecuente son las grietas tanto longitudinales como transversales, las cuales abarcan grandes distancias.

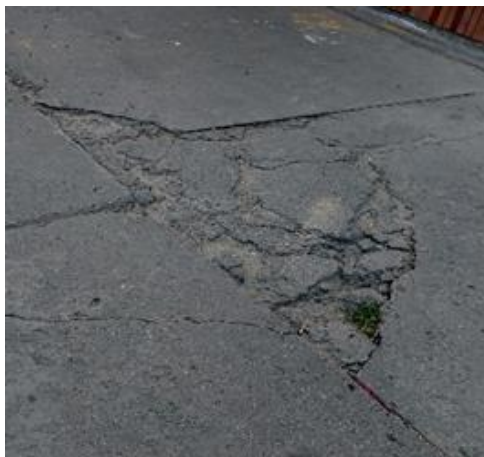
Por otra parte, en la figura 5 se puede observar otro tipo de grieta muy común en el pavimento hidráulico, la grieta de esquina, la cual genera un bloque de forma triangular en la losa; se presenta generalmente al interceptar las juntas transversal y longitudinal. En muchas ocasiones se debe al asentamiento de la base o la subrasante, o por sobrecarga en las esquinas.

Figura 5. Grieta de esquina. Sector de Clínica la Torcoroma. Fuente: autor del proyecto

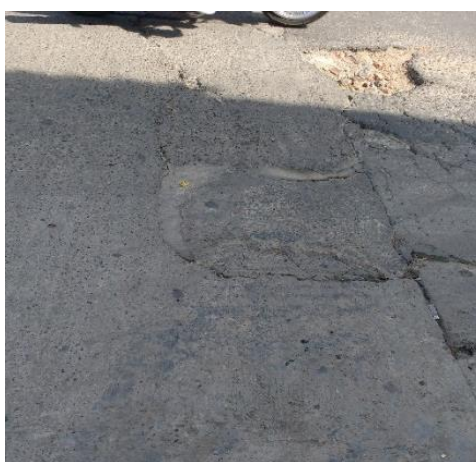
Otro daño evidenciado en la inspección visual fueron los baches, los cuales provienen de la desintegración de la losa de concreto. Las figuras 6 y 7 muestran la remoción de material en cierta área de la losa, la cual deja expuesto los materiales de las capas granulares. Algunas de las posibles causas de este daño son: un espesor de pavimento estructuralmente insuficiente o por la acción abrasiva del tránsito.

Figura 6. Bache. Sector del Carretero. Fuente: autor del proyecto

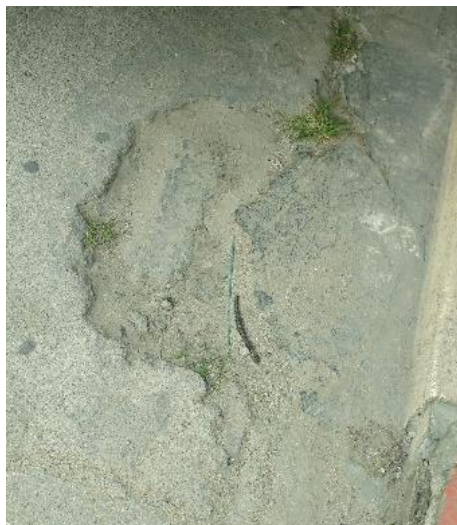
Figura 7. Bache. Sector de la Luz. Fuente: autor del proyecto

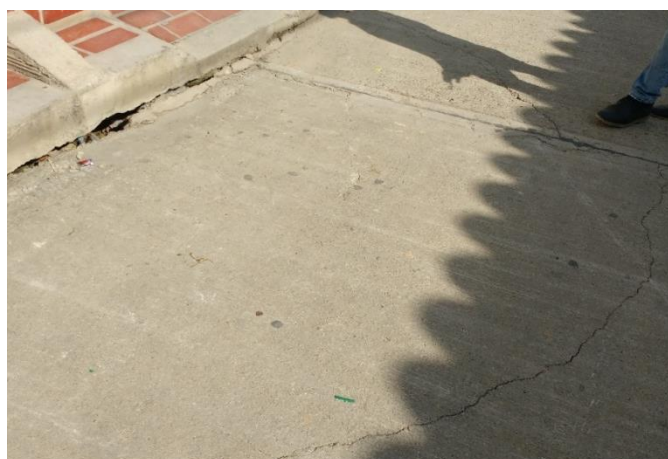
Igualmente se evidenció la presencia de hundimientos, los cuales son daños que afectan el normal tráfico de los vehículos que transitan las vías. La figura 8 permite evidenciar dos tipos de daños, uno de estos son las grietas de esquina que se presentan en las dos losas y el otro daño es el hundimiento que presenta de igual forma en las dos losas a nivel longitudinal. Del comportamiento que se observa en el pavimento, se puede deducir que este hundimiento es producto de un asentamiento que sufre la subrasante y esto conlleva a la aparición de grietas en las losas afectadas

Figura 8. Hundimiento. Sector de Jesús Cautivo. Fuente: autor del proyecto

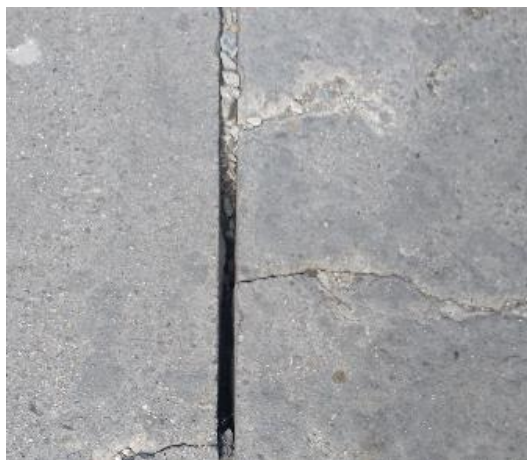
Las figuras 9 y 10 hacen alusión a un daño hallado en la revisión y corresponde a un fenómeno conocido como bombeo. El bombeo es un daño que se presenta en los pavimentos hidráulicos, más específicamente en las juntas de las losas y consiste básicamente en la expulsión de finos cuando se tiene presencia de agua. Este tipo de daño además de remover material a través de las juntas, crea espacios entre la losa y la subrasante, lo que finalmente se convierte en agrietamiento o ruptura severa del pavimento.

Figura 9. Daño por bombeo. Sector de San Agustín. Fuente: autor del proyecto

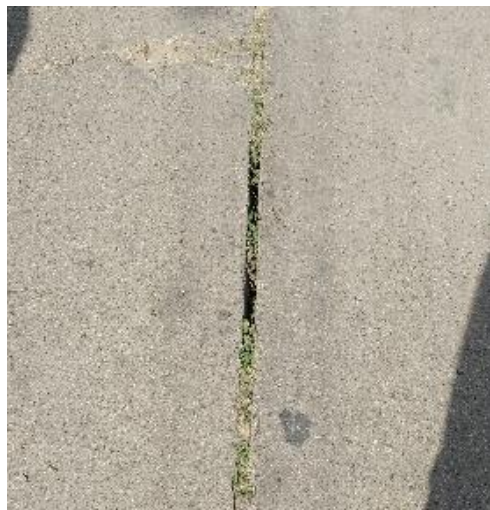
Figura 10. Daño por bombeo. Sector del Tamaco. Fuente: autor del proyecto

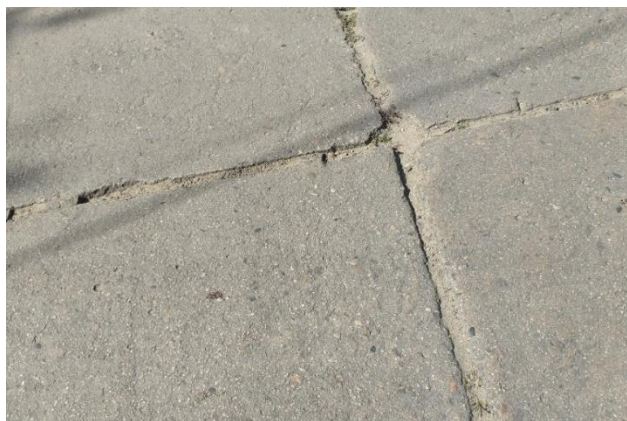
Otro daño frecuente es la separación en las juntas, lo cual corresponde a una abertura en la junta longitudinal y puede evolucionar a bombeo. Este tipo de daño puede evidenciarse en la figura 11.

Figura 11. Separación en las juntas. Sector del Tamaco. Fuente: autor del proyecto.

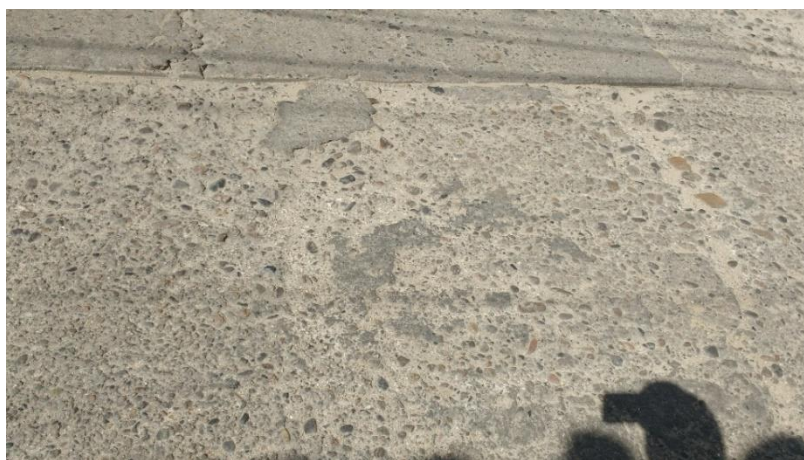
Finalmente, se evidencian daños por desintegración y parches. La figura 12 muestra daños por desintegración, en la cual se observó la pérdida de agregado grueso en la superficie, que conlleva a la pérdida progresiva de material fino del pavimento; la figura 13 evidencia la presencia de parches, los cuales se deben a una reparación que se le hace al pavimento original, con el fin de mejorar un área afectada y con el tiempo termina por deteriorarse o en la formación de grietas.

Figura 12. Desintegración. Sector de San Agustín. Fuente: autor del proyecto

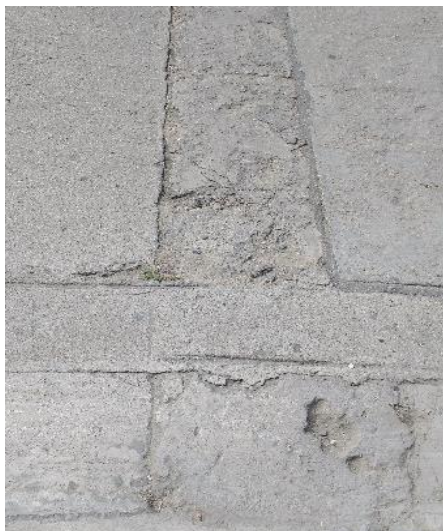
Figura 13. Parche. Sector del Tamaco. Fuente: autor del proyecto

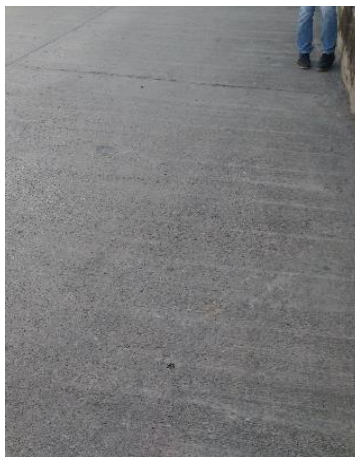
La figura 17 muestra el estado actual de la v a en el sector de Jes s Cautivo, y la tabla 7 evidencia el resultado obtenido de esta v a, el cual es BUENO, pues no presenta ninguna afectaci3n de gravedad, puesto que es una v a rehabilitada hace poco tiempo y su pavimento se encuentra en buenas condiciones, a pesar de que en algunas partes cuenta con grietas y hundimientos que impiden que su calificaci3n este en la categor a de Muy Bueno.

Figura 17. Estado de la vía. Sector de Jesús cautivo. Fuente: autor del proyecto.

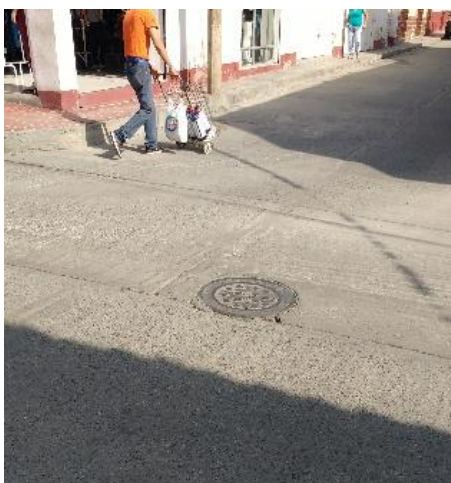
Por otra parte en la figura 18, se muestra un tramo de vía del sector conocido como El Carretero. Esta vía al ser evaluada obtuvo una calificación de BUENO, sin embargo se observaron algunos daños de cuidado como lo son baches y agrietamientos, en la figura 19 se hace constancia de dichos daños. Por ser muy pequeño el tramo afectado la evaluación emitida se basa en un concepto general de la vía.

Figura 18. Estado de la vía. Sector del Carretero. Fuente: autor del proyecto

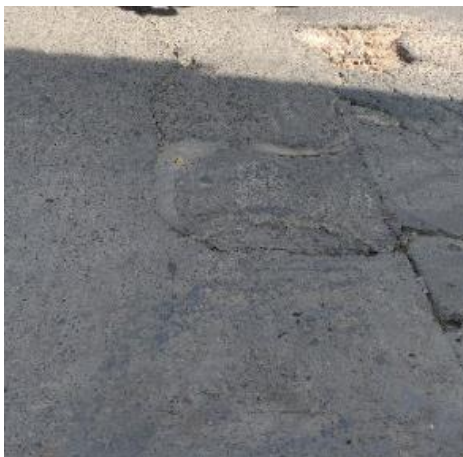
Figura 19. Bache y grietas. Sector del Carretero. Fuente: autor del proyecto

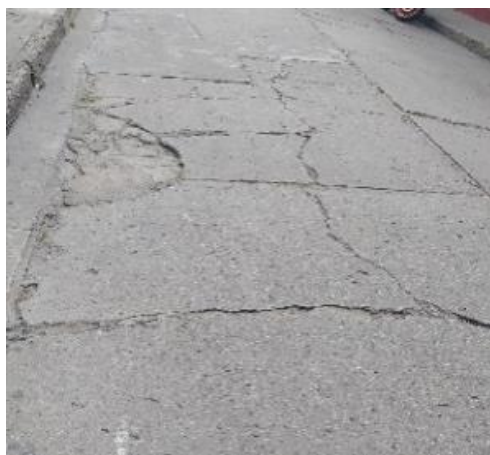
Uno de los sectores más afectados fue el barrio el Tamaco, puesto que el pavimento en esta zona se encuentra en pésimo estado, debido a que es una estructura que lleva varios años de construida y no ha recibido ningún tipo de mantenimiento o reparación. Teniendo en cuenta la variedad de daños que se encontraron en el sector del Tamaco el resultado que emitió el sistema fue de MALO, este resultado es claramente notable en el registro fotográfico que se realizó. La figura 20, corresponde a uno de los daños más frecuentes hallados en el sector, las grietas, tanto longitudinales, transversales y de esquina, las cuales ocupan una gran área de afectación en el tramo.

Figura 20. Grietas. Sector del Tamaco. Fuente: autor del proyecto.

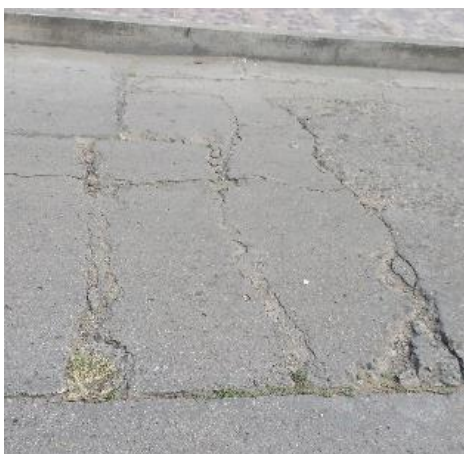
Por otra parte los baches también fueron un daño frecuente en el lugar, la figura 21 hace referencia a este tipo de daño. Finalmente se encontró que muchas losas están siendo afectadas por bombeo, como lo muestra la figura 22 en la cual se puede observar dicha afectación en el sector estudiado.

Figura 21. Pequeño Bache. Sector del Tamaco. Fuente: autor del trabajo

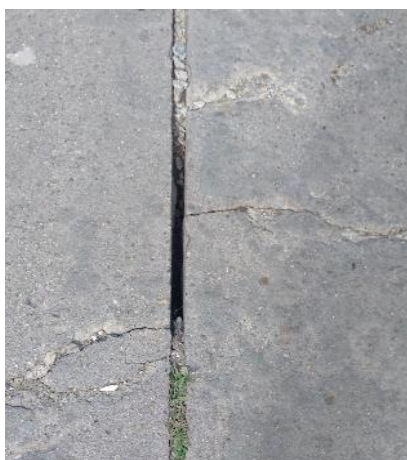
Figura 22. Remoción de material en la Junta por Bombeo. Sector del Tamaco. Fuente: autor del proyecto.

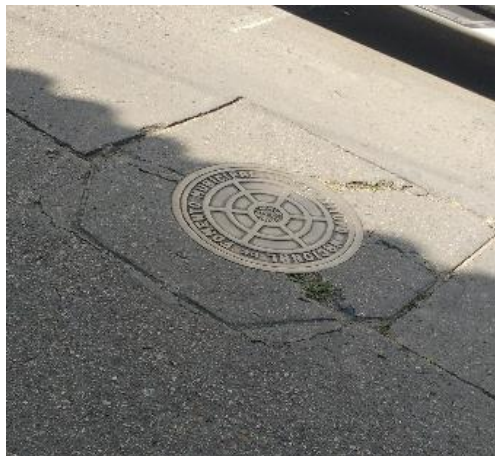
El sector definido como Clínica la Torcoroma, arrojó un resultado de estado REGULAR, para este resultado se tuvo en cuenta que a pesar de ser una vía con tramos en buen estado, se hallaron que la mayoría de los pozos de inspección, del sistema de acueductos, se ven afectados por las grietas que dañan el pavimento alrededor de estos, la figura 23 muestra un ejemplo de

Figura 23. Grieta en Pozo de Inspección. Sector Clínica la Torcoroma. Fuente: autor del proyecto.

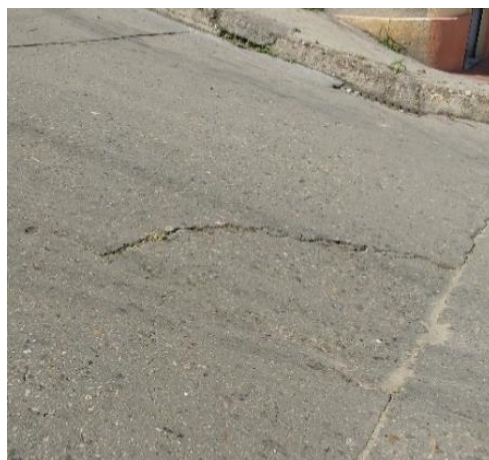
dicho daño. Así mismo las grietas, especialmente las de esquina, (figura 24), son los daños más frecuentes que se visualizaron en la inspección y que afectan moderadamente el tránsito de la vía.

Figura 24. Grieta de esquina. Sector Clínica la Torcoroma. Fuente: autor del proyecto.

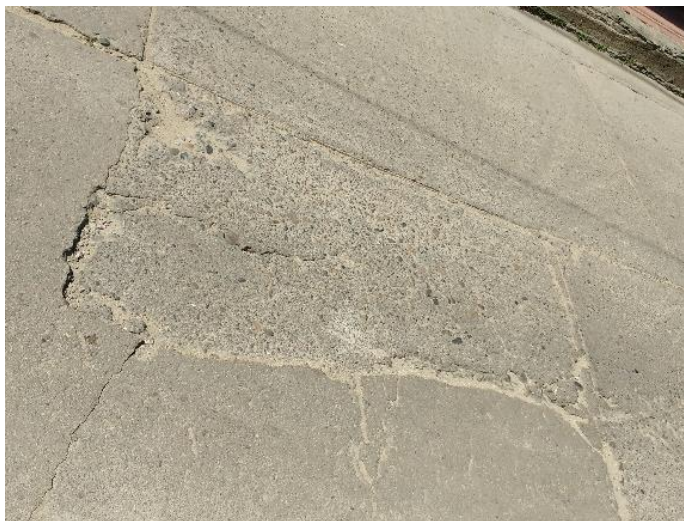
Otro sector que obtuvo una calificación de estado MALO, fue el sector de San Agustín – La Luz. Este tramo vial se encuentra en malas condiciones debido a las diferentes afectaciones que presenta el pavimento. El registro fotográfico que se hizo de este sector muestra la cantidad de daños que sufre la vía, los baches de gran magnitud (figura 25), la pérdida de material, debido

Figura 25. Bache. Sector de San Agustín. Fuente: autor del proyecto

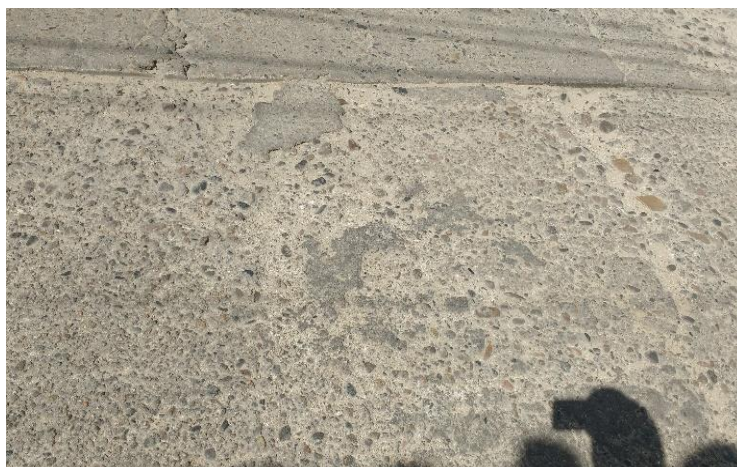
a la desintegración del agregado, afecta a la mayoría de las losas del lugar, (figura 26) y la separación en las juntas (figura 27) son algunos de los daños que se encontraron en dicho sector.

Figura 26. Desintegración de material. Sector de San Agustín - La Luz. Fuente: autor del proyecto

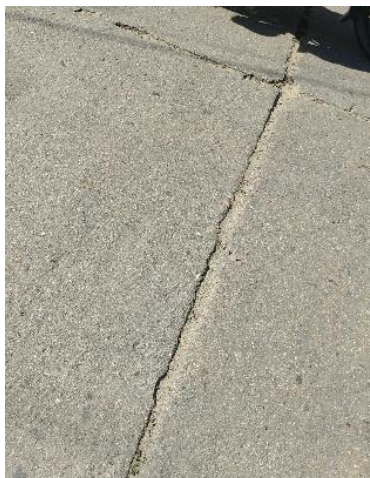
Figura 27. Separación de Juntas. Sector de San Agustín - La Luz. Fuente: autor del proyecto.

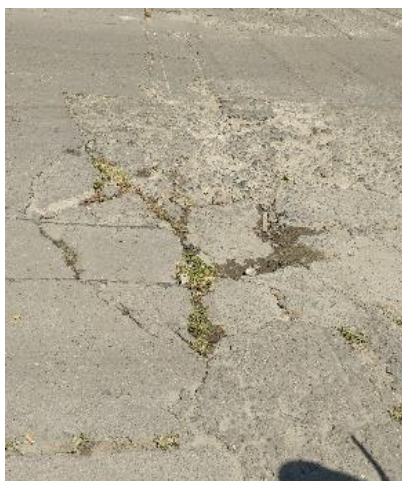
Finalmente la evaluación realizada al sector del Marabel nos registra un estado de la vía REGULAR. Esta vía tiene varios años sin ser rehabilitada o realizar un mantenimiento periódico, lo que ha ocasionado la formación de grandes baches y de una desintegración de la superficie del pavimento, debido a que esta vía cuenta con un gran flujo vehicular. La figura 28, muestra el caso más severo que se encontró en esta vía, el cual corresponde a un bache de gran área y la figura 29 es un ejemplo el grado de desintegración que se presenta en la mayoría de las losas.

Figura 28. Bache. Sector del Marabel. Fuente: autor del proyecto.

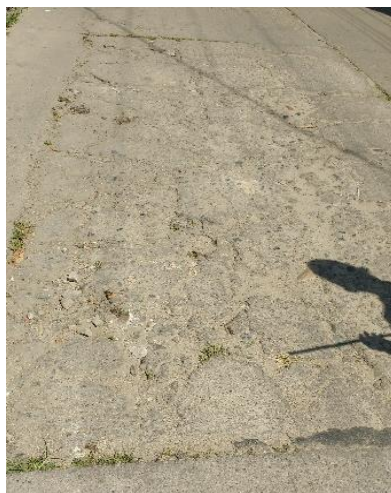
Figura 29. Desintegración. Sector del Marabel. Fuente: autor del proyecto.
