APOYO TÉCNICO A LA EMPRESA DE SERVICIOS PUBLICOS DE AGUACHICA PARA  
EL PROCESO DE MEJORAMIENTO DEL SISTEMA DE CAPTACION, PLANTA DE  
TRATAMIENTO Y RED DE DISTRIBUCIÓN DEL SERVICIO DE ACUEDUCTO

Trabajo de grado bajo la modalidad de pasantías para optar el título de Ingeniero Civil

UNIVERSIDAD FRANCISCO DE PAULA SANTANDER – OCAÑA

Abril, 2018

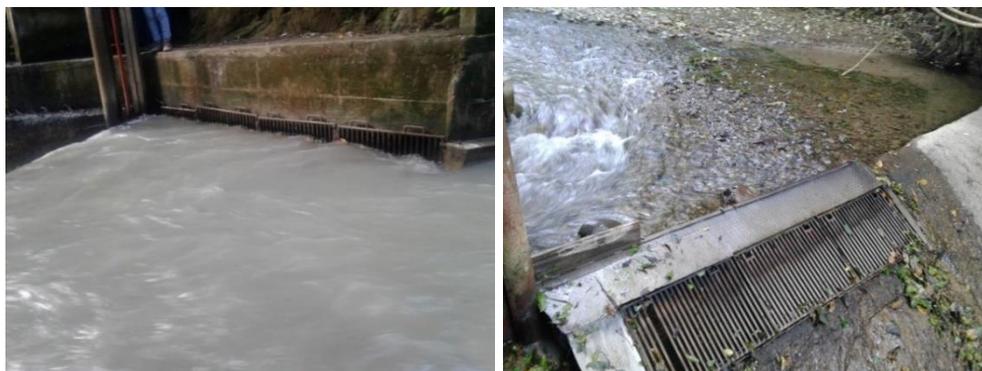
Fotografía 4. Captación.

La bocatoma se encuentra en estado regular, dado que presenta deterioro en el dique, pozo amortiguador y cámara de derivación. Además de esto, la compuerta cuadrada deslizante para el lavado del canal no se encuentra en funcionamiento. Estos daños se evaluaron en la tabla 9.

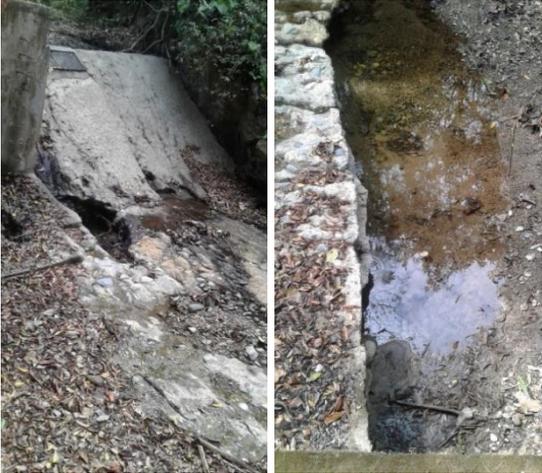
<b>ESTRUCTURA HIDRÁULICA O EQUIPO</b>	<b>DESCRIPCIÓN DE LA FALLA O DAÑO</b>	<b>FOTOGRAFÍA</b>
Capitación	<p>Se evidencia descascaramiento y pérdida de recubrimiento en la parte superior e intermedia del dique y socavación en el pozo amortiguador causada por el arrastre de partículas generadas por el agua.</p> <p>En la cámara de derivación se tiene una fuga y hay socavación en la pata de esta estructura ya que se carece de una estructura de caída para las aguas sobrantes de captación.</p>

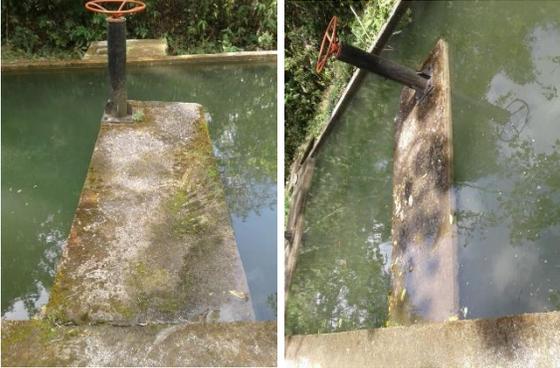
Desarenador 2	<p>Dos pasarelas del módulo izquierdo se encuentran deterioradas ya que a un lado de las mismas están desprendidas del centro y hundidas.</p>

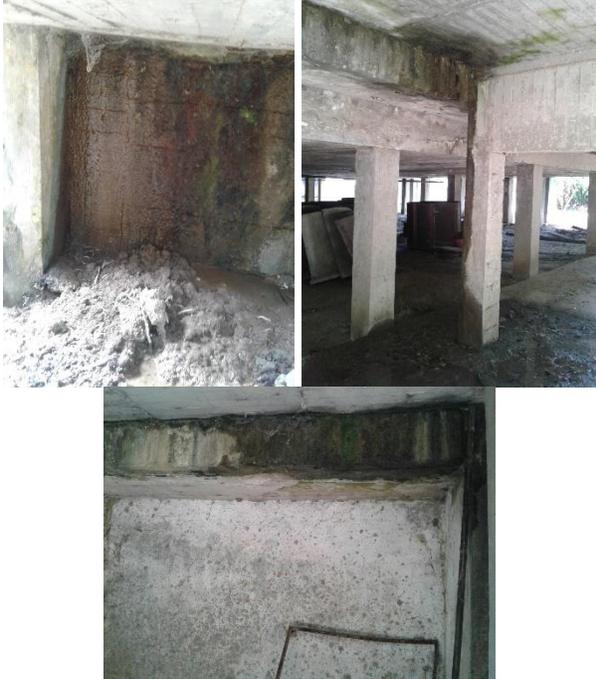
<b>ESTRUCTURA HIDRÁULICA O EQUIPO</b>	<b>DESCRIPCIÓN DE LA FALLA O DAÑO</b>	<b>FOTOGRAFÍA</b>
Planta de tratamiento	En la cámara de llegada y el canal de distribución de agua cruda al sistema de floculación tipo hidráulico horizontal se presentan fugas producto de grietas en el concreto, las cuales se evidencia en la parte inferior, ya que se nota el humedecimiento en las paredes, columnas y en la superficie.

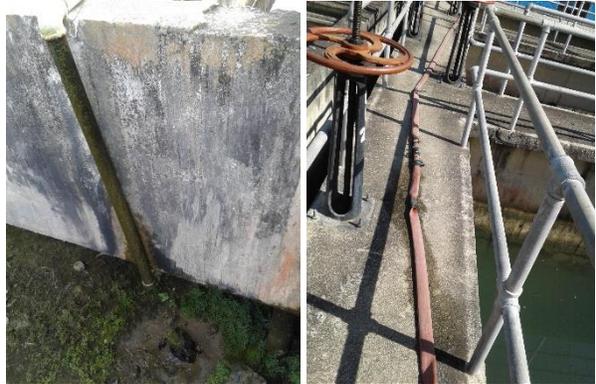
Punto de conexión y manguera de presión para lavado.	La tubería de 1" ½" empleada como punto de conexión para el lavado de cada uno de los elementos hidráulicos al igual que la manguera de presión se encuentran deteriorados debido que ambos presentan fugas.

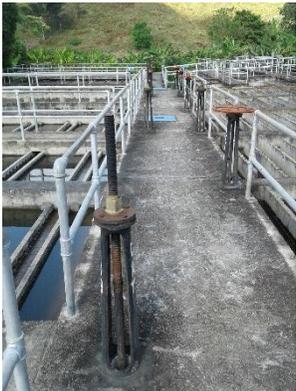
Válvula de compuertas	El estado de las compuertas no se pudo observar debido a su ubicación. En cuanto a su respectiva columna de maniobra se evidencio que algunas de estas carecen de la volanta.

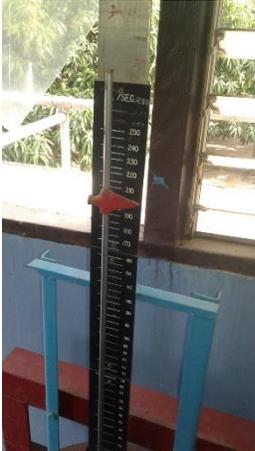
<b>ESTRUCTURA HIDRÁULICA O EQUIPO</b>	<b>DESCRIPCIÓN DE LA FALLA O DAÑO</b>	<b>FOTOGRAFÍA</b>
Caudalímetro	Este instrumento de medición del caudal de entrada en la planta de tratamiento no arroja resultados exactos ya que la tabla a escala solo afora caudales inferiores a 250 Lt/s por lo que los operadores de planta tuvieron que aumentar la escala manualmente.

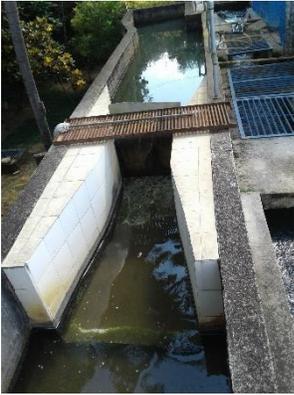
Canaleta parshall (Nueva)	<p>Esta canaleta no se encuentra en funcionamiento ya que según los operadores de planta fue mal construida.</p> <p>Esta estructura se encuentra en buen estado ya que no presenta grietas ni fisuras.</p>

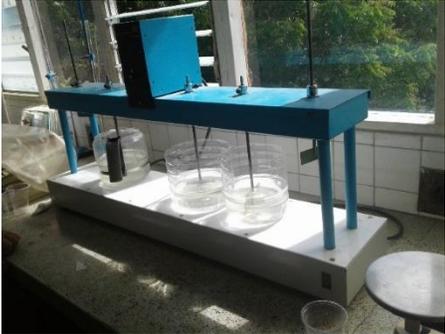
Equipo de prueba de jarras	Este equipo no se encontraba en funcionamiento debido que se carecía de los vasos de precipitación, por lo que se realizaban pruebas de turbiedad, color y ph con otros equipos para con base en estos resultados determinar la concentración óptima de coagulante necesaria para obtener un floc de las mejores características.

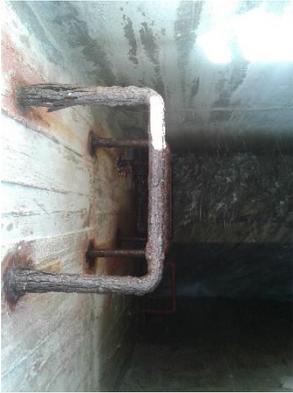
<b>ESTRUCTURA</b>		
<b>HIDRAULICA O EQUIPO</b>	<b>DESCRIPCIÓN DE LA FALLA O DAÑO</b>	<b>FOTOGRAFÍA</b>
Cámara de cloración	Los pasos para bajar a la cámara de cloración se encuentran deteriorados debido que el acero está en contacto directo con ambientes corrosivos como el agua y el cloro gaseoso.

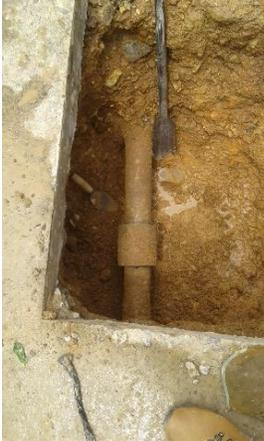
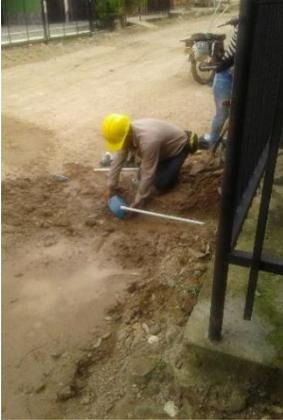
Red de distribución y acometidas domiciliarias.	<p>A diario se presentan fugas en las redes de distribución y acometidas domiciliarias.</p> <p>En su mayoría son producto de malas conexiones de acometidas domiciliarias a las redes principales, las cuales son hechas por los usuarios sin autorización de la empresa.</p> <p>Otro aspecto que también incide en este tipo de daños es la edad de las tuberías, ya que algunas de estas son de AC.</p> <p>En las acometidas se dan por daños en accesorios y tubería partida u obstruida.</p>

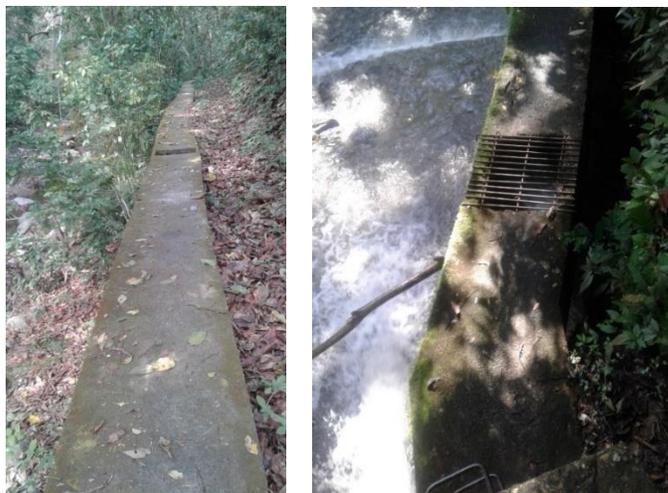
El canal no presenta daños estructurales que comprometan su estabilidad y buen funcionamiento, debido que está bien soportada sobre una estructura aporcada y a lo largo de su trayectoria no se presenta fugas ni grietas. Con respecto a los orificios para el lavado, en algunos tramos se carece de tapas de registro por lo que se optó por colocar una rejilla de acero.

Fotografía 37. Canal de aducción bocatoma - desarenador 1.

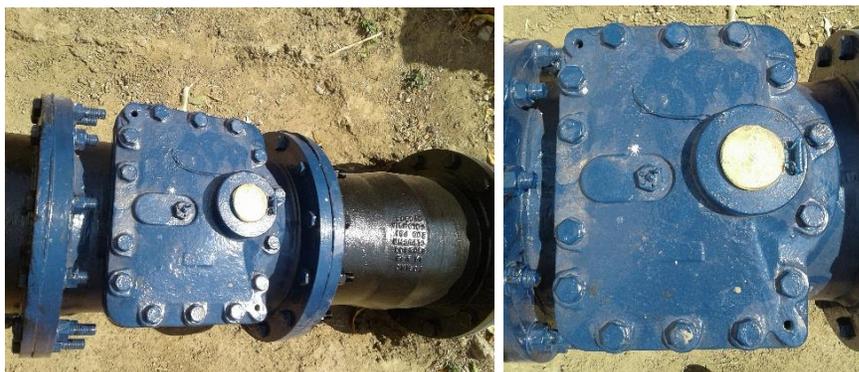
Fotografía 40. Macromedidor a la salida de la cámara de cloración.

Estos medidores fueron instalados en el año 2006 y debido a su tiempo en funcionamiento y falta de mantenimiento se fueron deteriorando, además de esto se presentaron problemas con los filtros y se dañaron las elipses. Es de anotar que estos macromedidores estaban obsoletos debido que eran analógicos, los cuales no brindaban datos directos y exactos, ya que los valores arrojados se debían convertir a  $m^3$ ; razón por la cual no fue recomendable realizarles el mantenimiento.

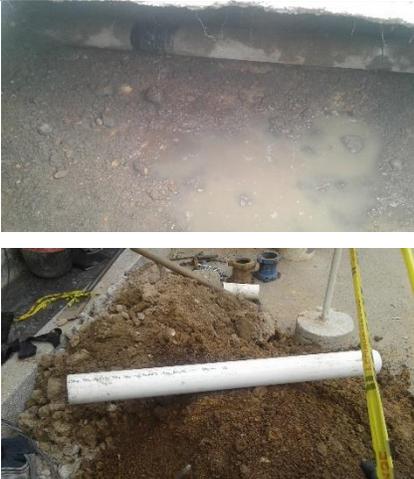
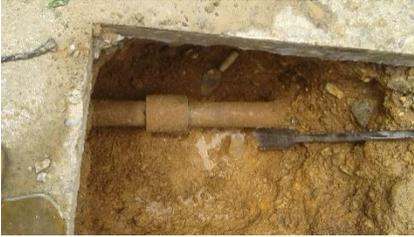
<b>Fecha:</b> 23/08/2017	<b>Dirección:</b> Cra 11 y 12 cll 7	<b>Barrio:</b> Terminal
<b>Actividad</b>	<b>Descripción</b>	<b>Foto</b>
Corrección de fuga en red de distribución de 3” AC.	Se realizó corte de pavimento rígido de 1,30 m de largo, 0,50 m de ancho y 0,15 m de espesor. Se excavo 0,80 m para localizar la tubería. La fuga se encontró en la unión de AC.

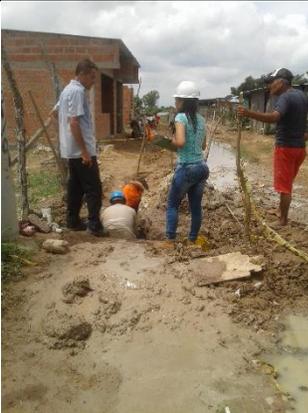
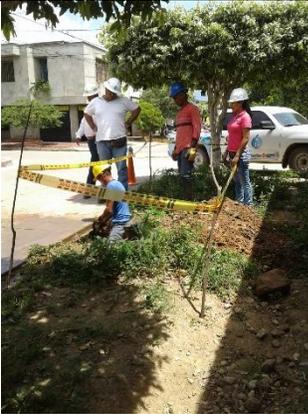
<b>Fecha:</b> 18/10/2017	<b>Dirección:</b> Calle 9 Carrera 32	<b>Barrio:</b> Unión
<b>Actividad</b>	<b>Descripción</b>	<b>Foto</b>
Corrección de fuga en tubería de 3" Ac	Se realizó una excavación de 0,80 m de profundidad, 0,55 m de ancho y 1,5 m de longitud.  La fuga fue localizada en el collar de derivación.
