APOYO TÉCNICO A LA SUPERVISIÓN DE OBRAS DE INFRAESTRUCTURA VIAL Y
ALCANTARILLADO SANITARIO ASIGNADAS POR LA SECRETARIA DE
PLANEACION DEL MUNICIPIO DE RIO DE ORO – CESAR

Proyecto de grado presentado como requisito para optar el título de Ingeniero Civil

FEBRERO, 2018

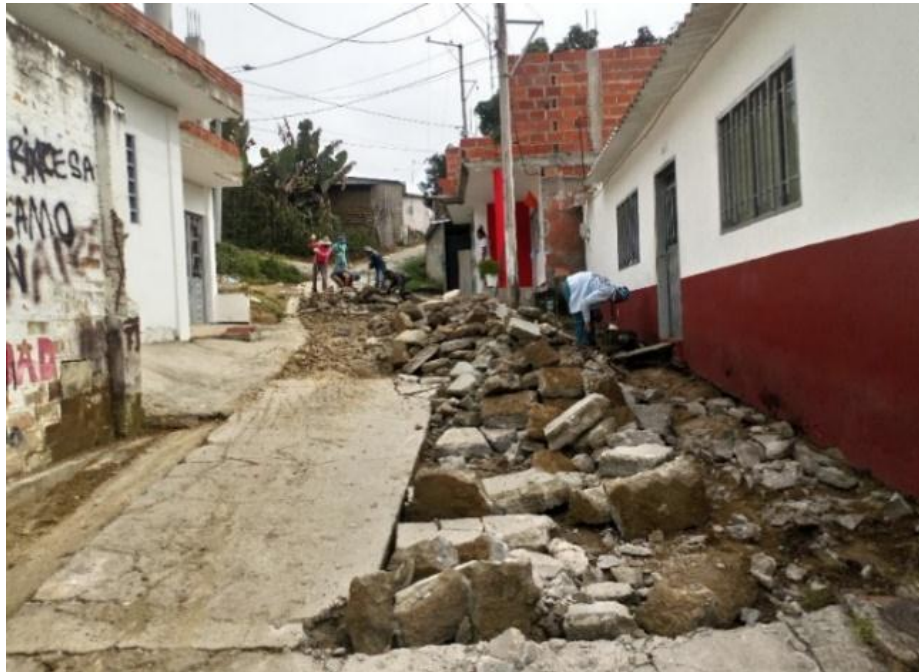
Imagen 1 Demolición pavimento existente, Calle Jerusalén.

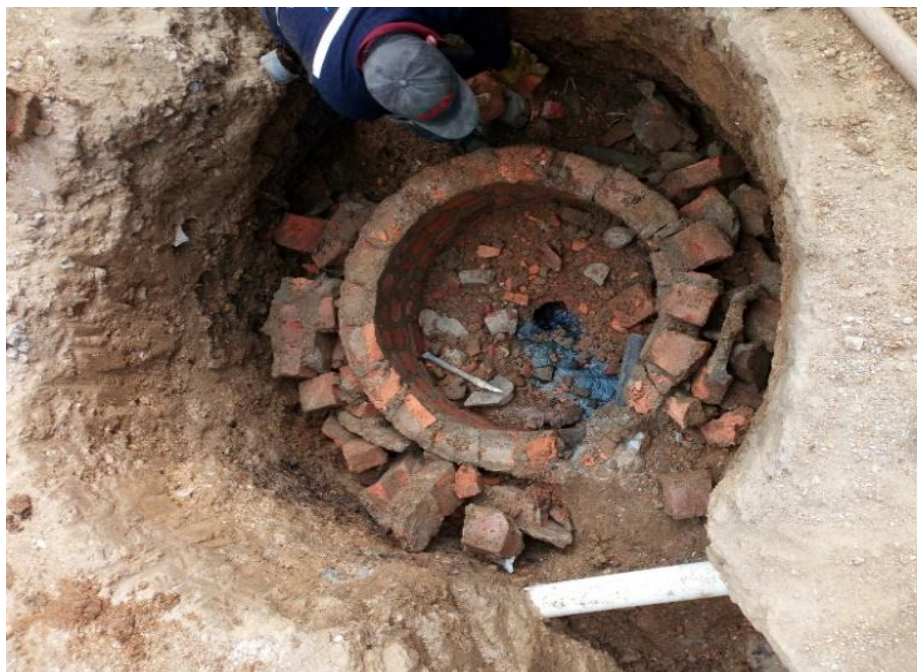
Imagen 3. Demolición de pozo existente en mal estado, Calle Jerusalén.

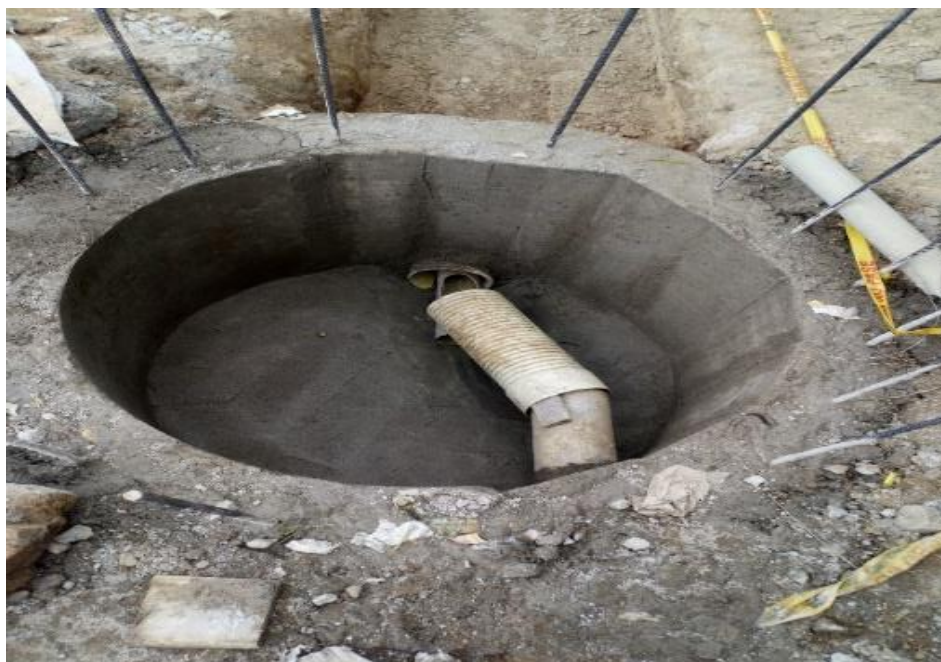
Imagen 6. Construcción de pozo de inspección de 1,50 m de diámetro externo, muros de 0,15 m de altura promedio 1,2m a 1,50m concreto clase II., Calle Jerusalén.

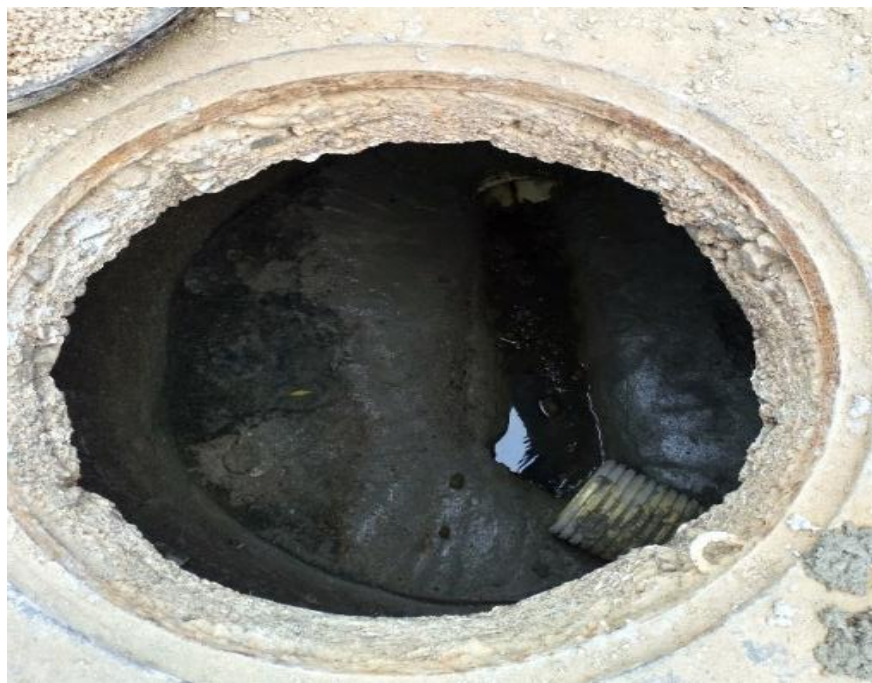
alcantarillado, en cuanto a residuos sólidos sedimentados y la construcción de las cañuelas para la conducción de caudal de la(s) tuberías entrantes al pozo hasta la tubería de salida del mismo pozo de inspección.

Imagen 7. Construcción de cañuelas, Calle El Faro.
Fuente: pasante del proyecto.

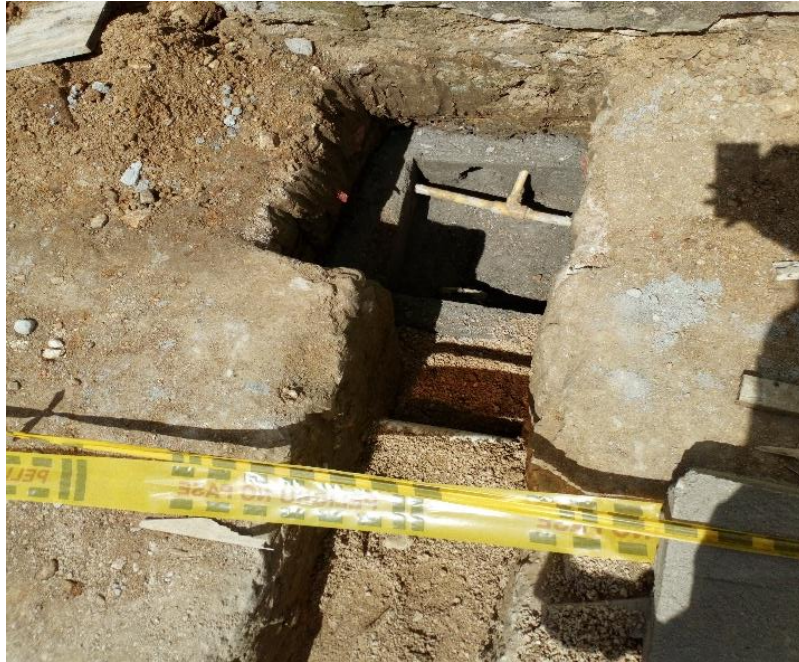
Imagen 8. Caja de inspección de 60x60x60cm, en concreto de $f'c=3.000\text{psi}$, Calle Bolívar.
Fuente: pasante del proyecto.

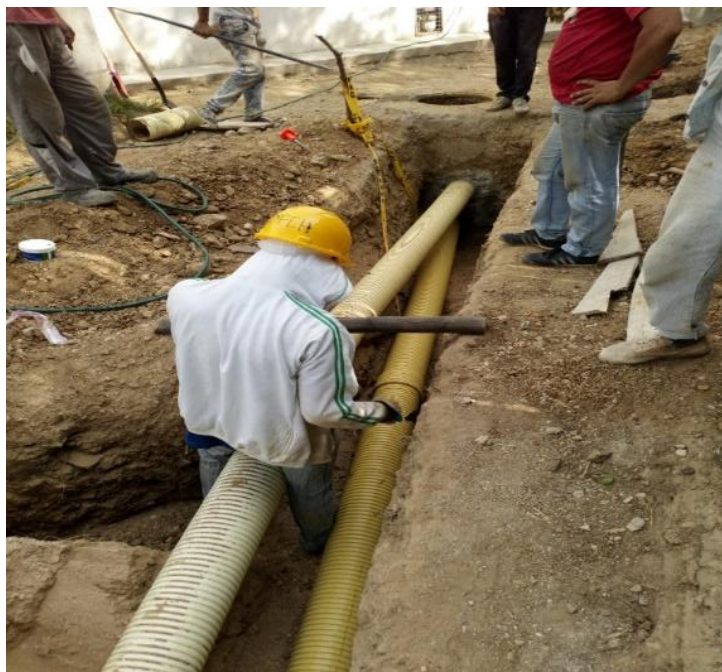
Retiro de tubería existente de alcantarillado sanitario de 0 a 12". A medida que se iba instalando la red nueva de alcantarillado se hacía simultáneamente el retiro de la tubería existente debido a que no podía interrumpir el flujo de aguas residuales. Esta actividad consistió en la extracción y retiro del sitio de obra de la tubería de la red de alcantarillado existente con el fin de evitar colapsos del terreno por el espacio vacío y el deterioro de la tubería obsoleta. Durante este proceso se tuvo especial cuidado con el retiro de las tuberías antiguas en cuanto a las redes existentes de acueducto, eléctricas y de telefonía.

Imagen 14. Retiro de tubería existente de alcantarillado sanitario de 0 a 12", Calle Jerusalén.
Fuente: pasante del proyecto.

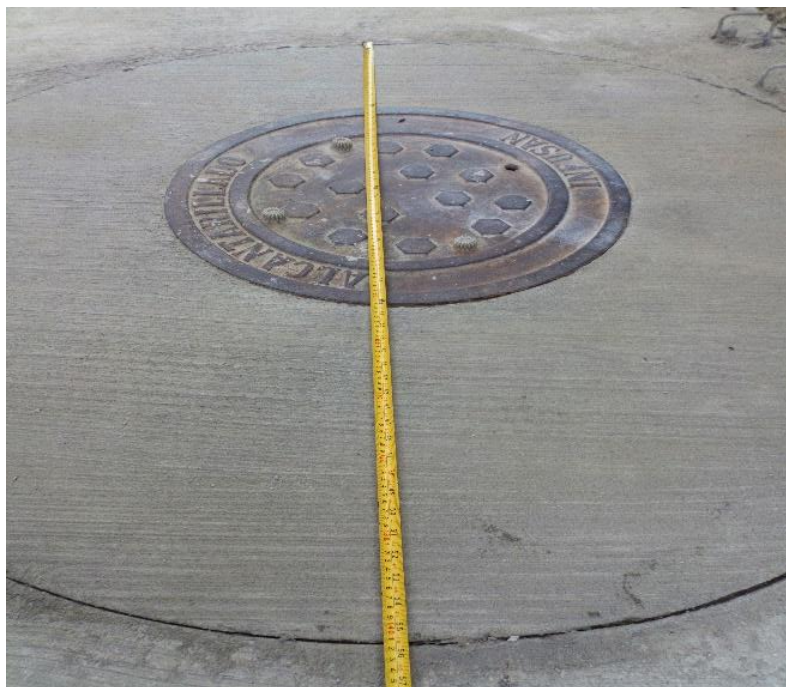
Imagen 16. Reconstrucción de tapas de pozos de la red de alcantarillado, Calle El Faro.
Fuente: pasante del proyecto.

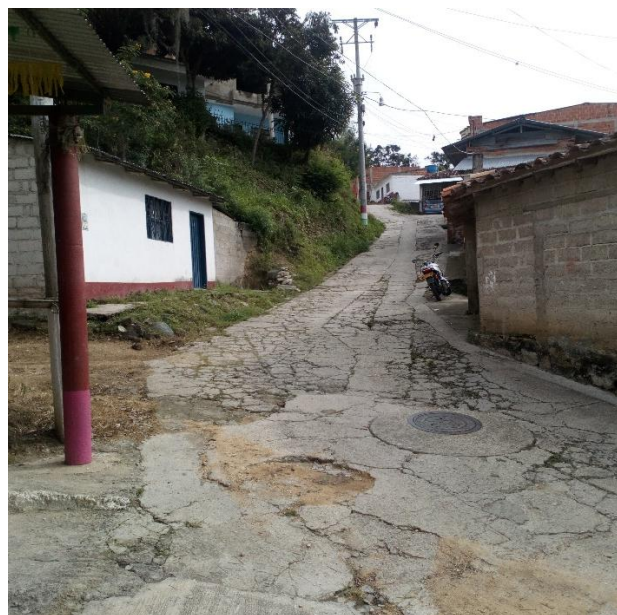
Descripción: estado inicial del pavimento.
Ubicación: Calle Jerusalén
Fecha: 11/10/2017

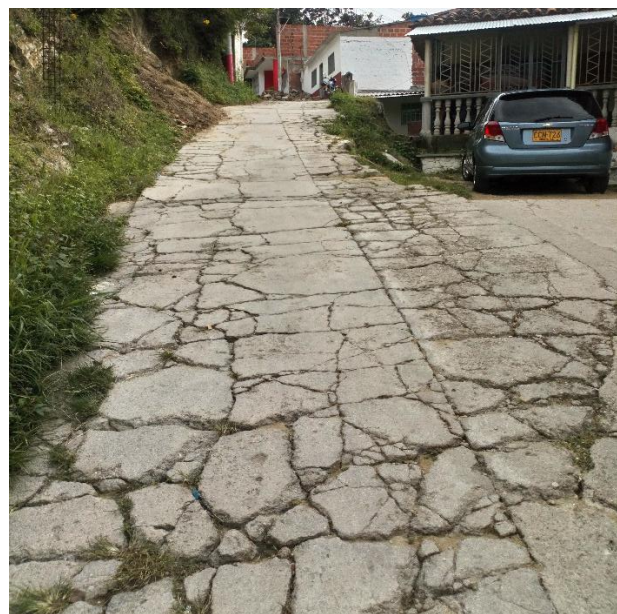
Descripción: estado inicial del pavimento.
Ubicación: Calle Jerusalén
Fecha: 11/10/2017

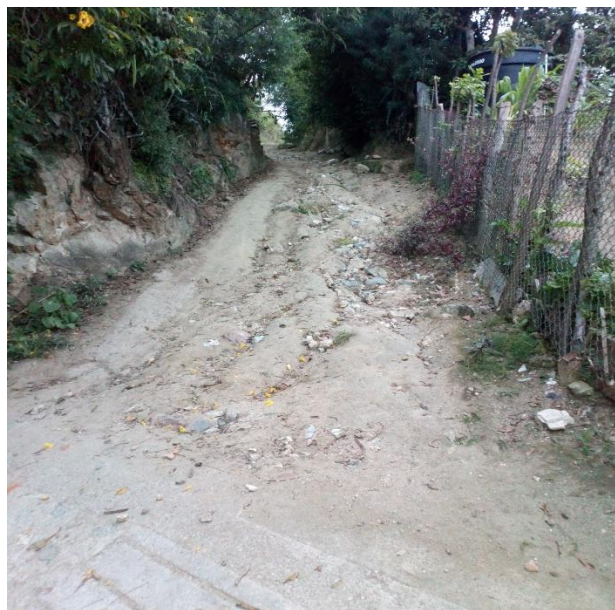
Descripción: estado inicial de la vía.
Ubicación: Calle El Faro.
Fecha: 11/10/2017

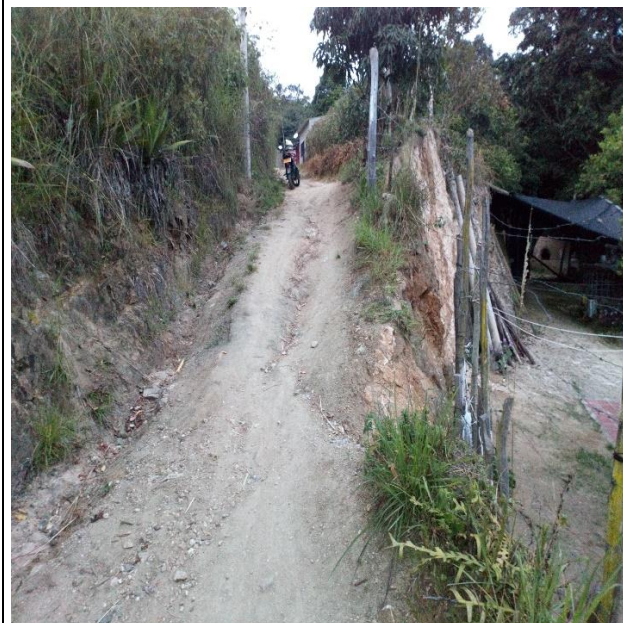
Descripción: estado inicial de la vía.
Ubicación: Calle El Faro.
Fecha: 11/10/2017

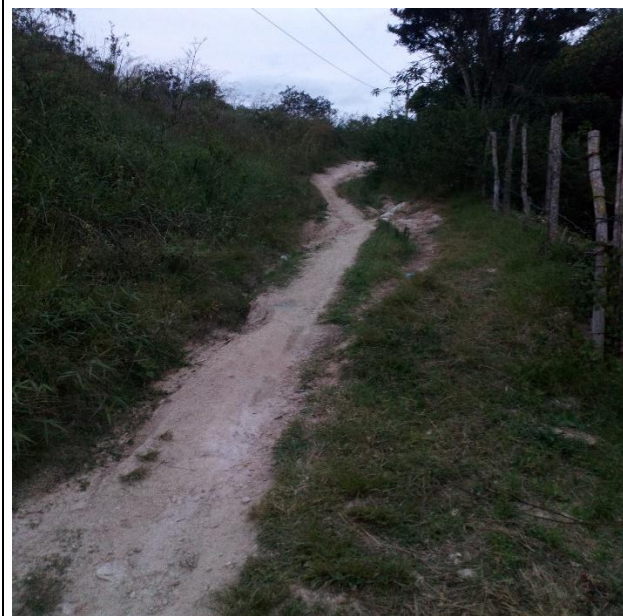
Descripción: estado inicial de la vía.
Ubicación: Calle El Faro.
Fecha: 11/10/2017
