**DIAGNOSTICO DE LOS DAÑOS OCACIONADOS A LAS TREINTA VIVIENDAS  
ALEDAÑAS A LA CONSTRUCCION DEL EDIFICIO BULEVAR PLAZA EN EL  
MUNICIPIO DE OCAÑA**

**DIAGNOSTICO DE LOS DAÑOS OCASIONADOS A LAS TREINTA VIVIENDAS  
ALEDAÑAS A LA CONSTRUCCION DEL BULEVAR PLAZA EN EL  
MUNICIPIO DE OCAÑA**

**Informe final de pasantías presentado como requisito para optar al título de  
Ingeniero Civil**

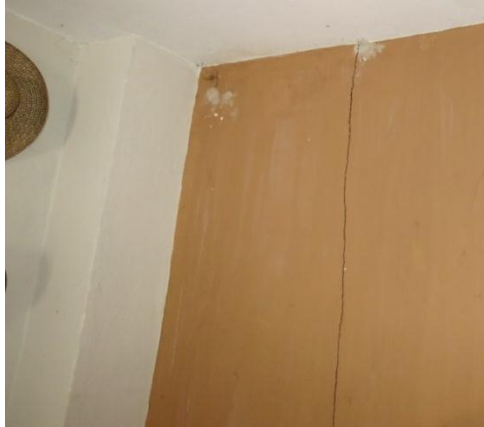
**Imagen 6.** Grieta longitudinal en pared.

**Alternativa de Solución:** Ubicación de anclajes diagonales entre los muros, con el fin de que la grieta no se siga expandiendo.

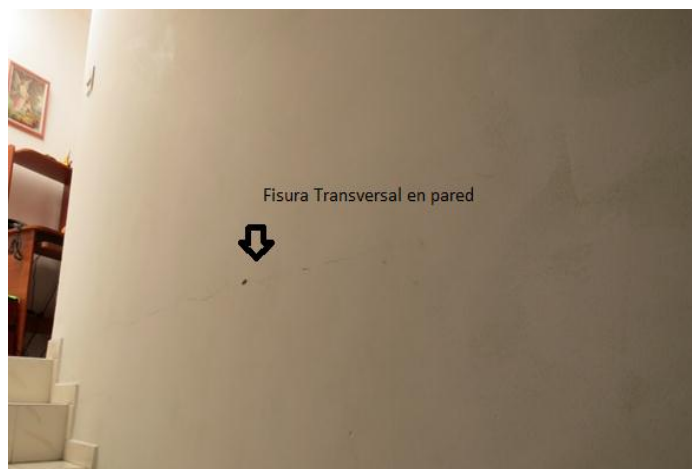
**Imagen 7.** Fisura transversal en pared.

Alternativa de Solución: retiro de pañete de muro

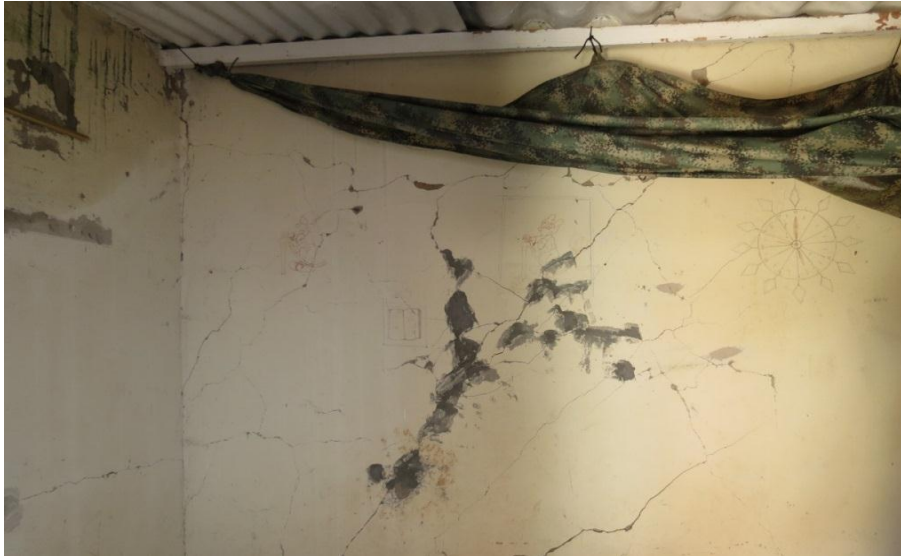
**Imagen 8.** Fisuras en Bloque.

Alternativa de Solución: Retiro total del pañete.

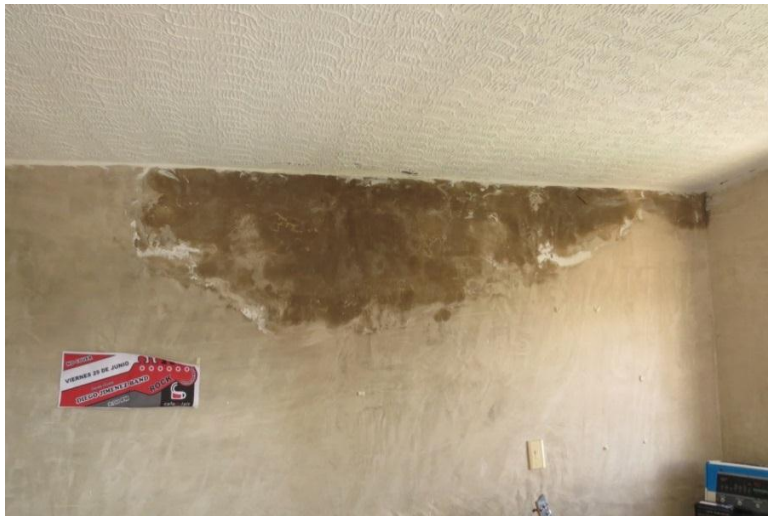
**Imagen 9.** Humedad en Pared

Alternativa de Solución: Retiro de pañete del muro, impermeabilización del mismo con Sika Impermuro, y se procede de nuevo a empañetar el muro.

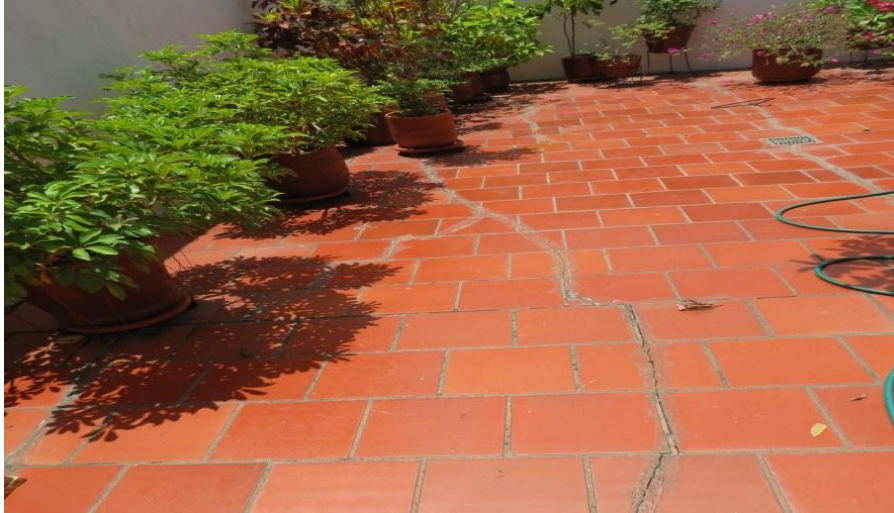
**Imagen 10.** Agrietamiento en pisos.

Alternativa de Solución: Reposición de las unidades de baldosa de gres que se encuentran agrietadas.

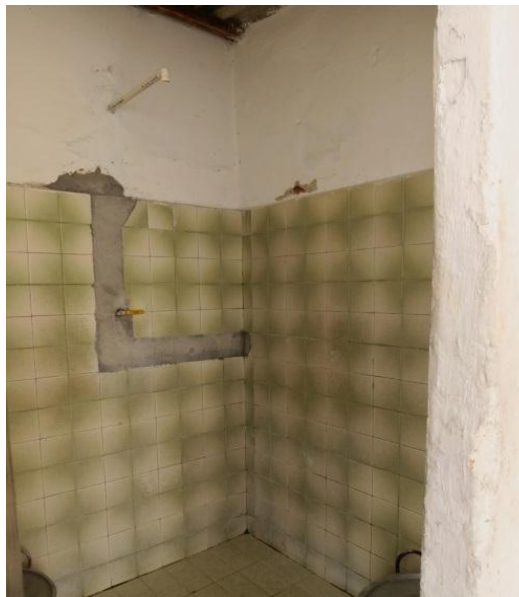
**Imagen 11.** Perdida del Enchape

Alternativa de Solución: Renovación del enchape que se vio afectado.

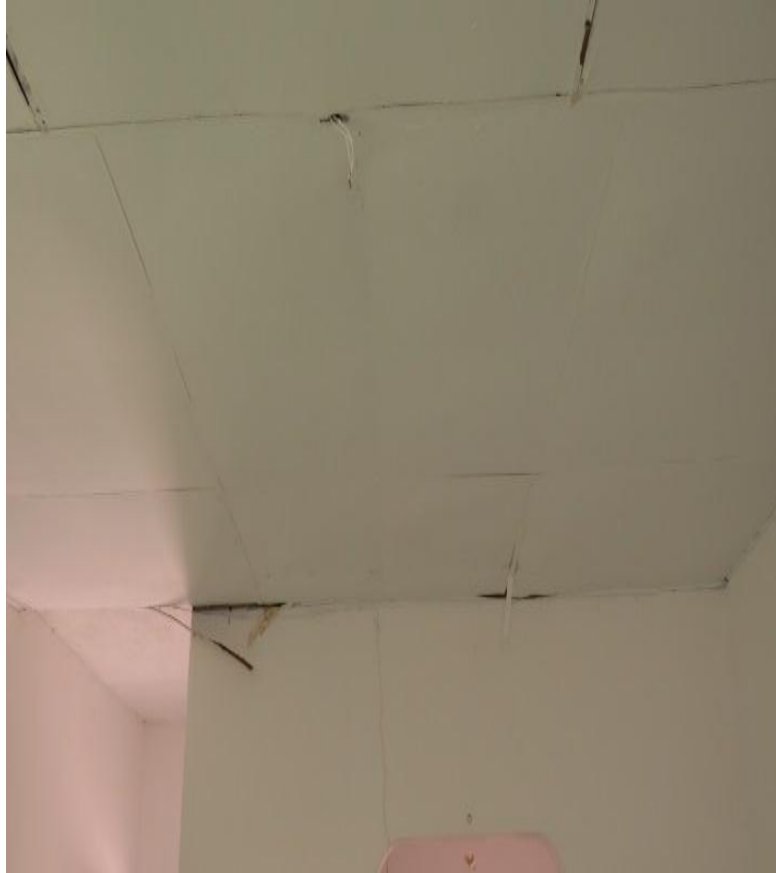
**Imagen 12.** Daños en Cielo Rasos

Alternativa de Solución: Reposición de los metros cuadrados de cielo raso que se vieron afectados.
