ACTIVIDADES PARA MEJORAR LA PRODUCCIÓN DE AGREGADOS PÉTREOS
EN EL CAMPAMENTO DE EL BANCO MAGDALENA DE LA EMPRESA
VALORCON S.A. PARA EL PROYECTO TRASVERSAL DE LAS AMÉRICAS

UNIVERSIDAD FRANCISCO DE PAULA SANTANDER OCAÑA
FACULTAD DE INGENIERÍAS
INGENIERÍA CIVIL
OCAÑA
2015

Trabajo de grado modalidad de pasantías presentado para optar al título de Ingeniero Civil

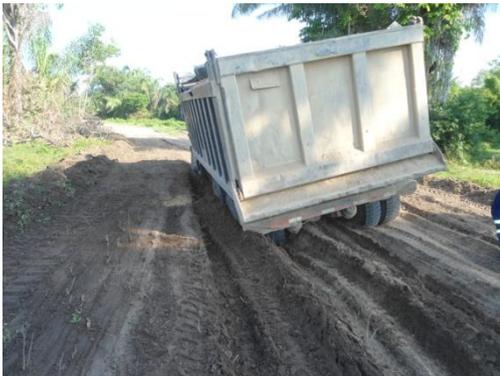
Las órdenes del director de obra era empezar a sacar material de arena lo más pronto posible así que se debía considerar que a medida que se fuera trabajando y el suelo con la carga fuera mostrando las fallas se haría los respectivos arreglos. Inicialmente el suelo se comportó de manera adecuada pero con la repetición de carga se empezó a mostrar fallas y volquetas atolladas. Ver Foto 24 y 25.

Foto 24. Volqueta atollada

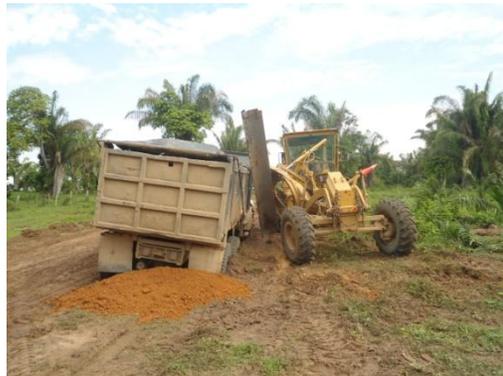
Foto 25. Problema en vía de acceso.

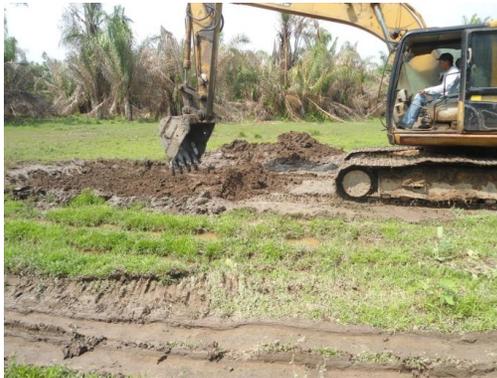
En muchos casos se utilizaron las excavadoras de la cantera para arreglos viales haciendo cajas en los lugares donde se presentaban problemas de hundimiento debido a suelos compresibles o de muy baja capacidad de soporte de cargas.

Foto 26. Abertura de caja

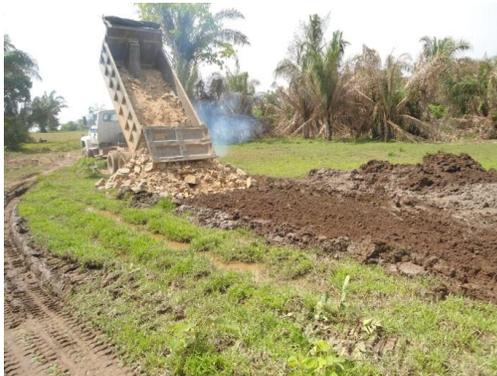
Los sectores donde mayor problemas se tenía correspondían a lugares bajos por donde se formaban los drenes naturales del terreno, por recomendación del ingeniero director se utilizó material con tamaños grandes, piedra; que estabilizara esos problemas de inestabilidad en terrenos saturados o húmedos. Ver Foto 27.

Foto 27. Descargue de material para estabilización mecánica.

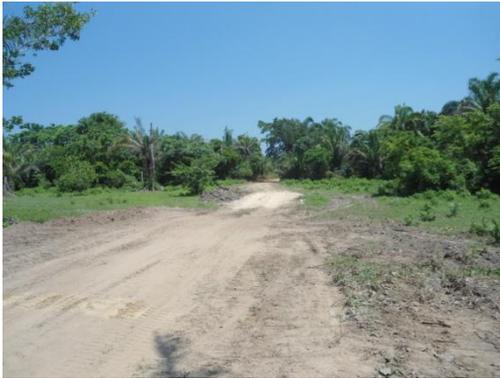
En varias ocasiones se realizó mantenimiento a la vía debido a que el constante tráfico deteriora una vía que no se construye con materiales seleccionados sino que el único recurso por economía es el propio suelo y en algunos casos puntuales un mejoramiento de esa sub-rasante.

Foto 28. Arreglo de vía

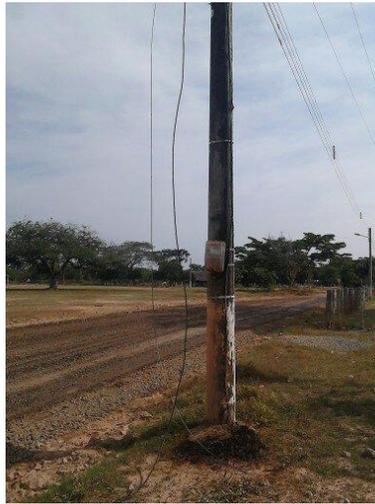
Foto 30. Daño ocasionado por la empresa.

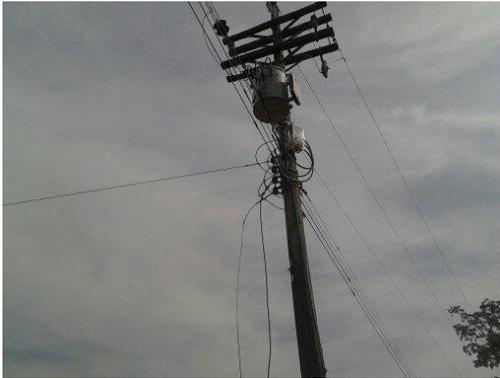
La empresa cuenta con eléctricos para la planta de asfalto, sistema de alumbrado y sistema eléctrico de producción, pero para la fecha se encontraban bastante ocupados debido al traslado de la planta dosificadora, que dentro de poco debería empezar a funcionar de nuevo. Lo primero que se debe hacer es comunicar a la comunidad que se le está buscando solución al problema y luego la gestión del arreglo.

Foto 31. Daño a red eléctrica.

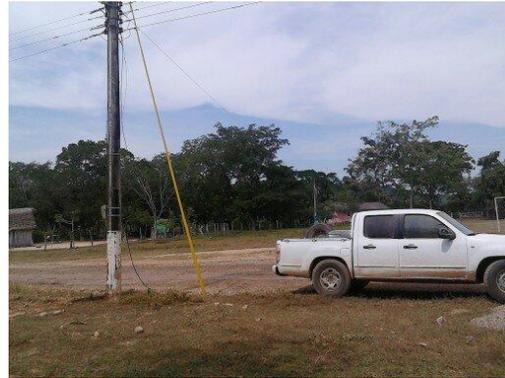
Foto 32. Contratados para arreglo.

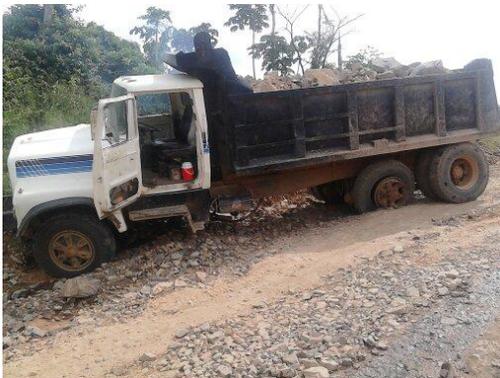
Distintas situaciones se presentan que requieren de personal de mantenimiento. Varadas de volquetas en las vías de acceso a las canteras, soldadura a maquinaria, daños en sistemas eléctricos de la planta trituradora, luminarias que no enciendan, elementos por soldar en la trituradora, entre muchos otros.

Foto 55. Volqueta varada

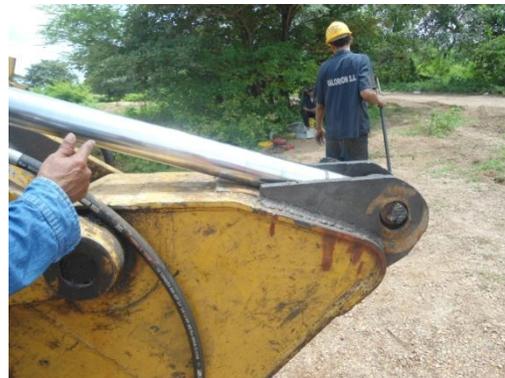
Foto 56. Base soldada.

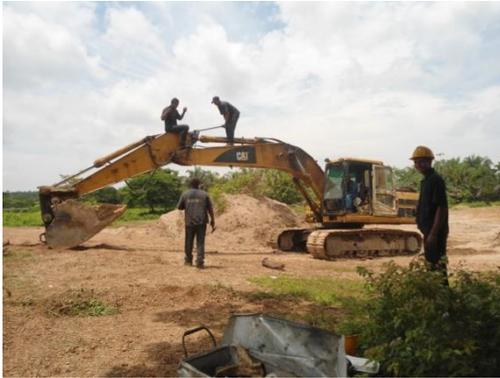
En la Foto 57 se aprecia la colocación de un gato hidráulico en la excavadora, este se había bajado porque los sellos ya se habían dañado entonces tenía fuga de aceite y por lo tanto estaba descompensado, sin fuerza. En la Foto 58 está el caso de una volqueta que fue esforzada mas allá de su resistencia en el eje de trasmisión haciéndolo fallar por torsión, problemas presentados cuando las volquetas cargadas no pueden salir de terrenos arenosos y deben subir alguna pendiente.

Foto 57. Colocación de gato hidráulico

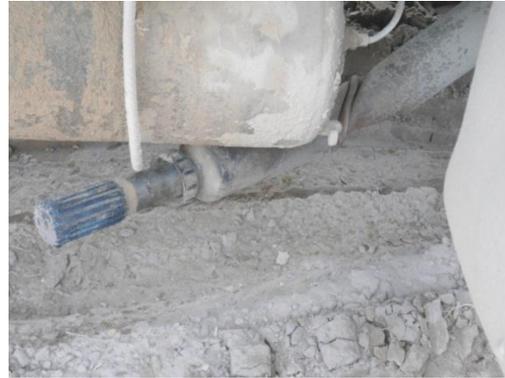
Foto 58. Eje fallado por torsión.

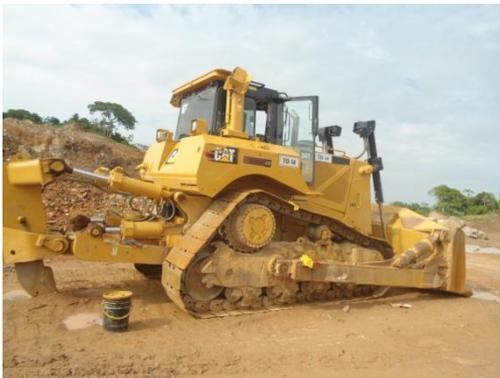
En la Foto 59 se muestra un tractor de oruga que tiene totalmente desgastadas sus zapatas, en este caso es necesario inicialmente soldadores que corten los tornillos que ajustan las zapatas viejas y luego mecánicos que coloquen las nuevas, como estos trabajos se hicieron en cantera se lleva el equipo de corte en la camioneta asignada a mantenimiento. En la Foto 60 se aprecia el retiro de las zapatas viejas.

Foto 59. Zapatas desgastadas

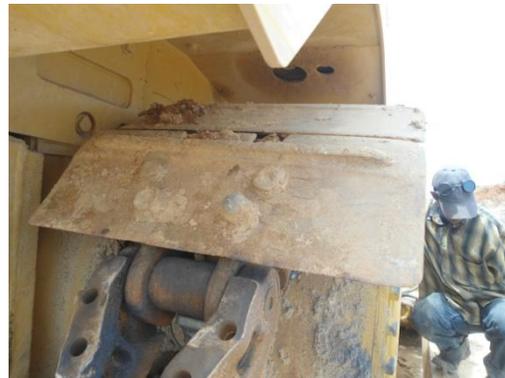
Foto 60. Cambio de zapatas.

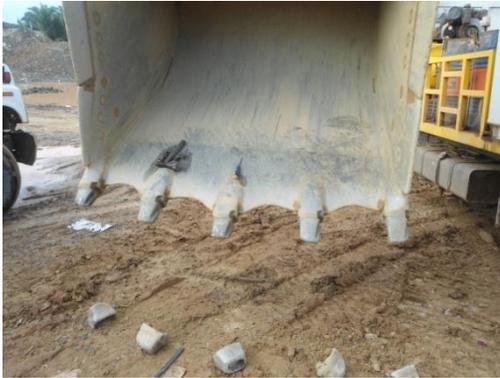
En la cantera de Botillero se aruñaba la roca con los dientes de las excavadoras, esto generaba un desgaste prematuro en el juego de dientes del cucharón, aproximadamente en una semana ya estaban rotos, una vez se rompen los dientes empieza a dañarse la base en la cual ellos ajustan. En la Foto 61 se pude ver el desgaste de las bases en especial las

Foto 61. Desgaste en los dientes de excavadora. Foto 62. Dientes reforzados.

La maquinaria de producción debe ser cuidada celosamente, en especial las partes que puedan generar peores daños y por ende mayores retrasos, ejemplo las bases de los dientes en el cucharón de la excavadora, no se debería permitir trabajar con dientes rotos o incluso sin dientes que produzcan daños en el cucharón. Otro ejemplo muy similar las punteras de la hoja topadora del tractor de oruga. En la planta trituradora los rodillos deben ser revisados constantemente y cambiados inmediatamente haya algunos que estén desgastados.

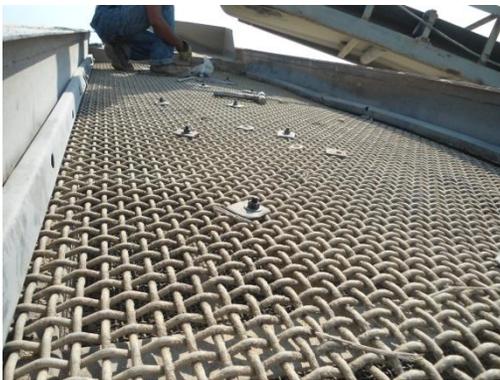
Foto 63. Cambio de criba.
