**SUPERVISION E INSPECCION DE LA OBRA DE MEJORAMIENTO,
MANTENIMIENTO Y CONSERVACION DE LA VIA ABREGO EL OTRO LADO-
SAN MIGUEL – HATO VIEJO EN EL MUNICIPIO DE ABREGO
DEPARTAMENTO NORTE DE SANTANDER**

**UNIVERSIDAD FRANCISCO DE PAULA SANTANDER OCAÑA
FACULTAD DE INGENIERIAS
INGENIERIA CIVIL
OCAÑA
2015**

Informe final de pasantías presentado para optar el título de Ingeniero Civil

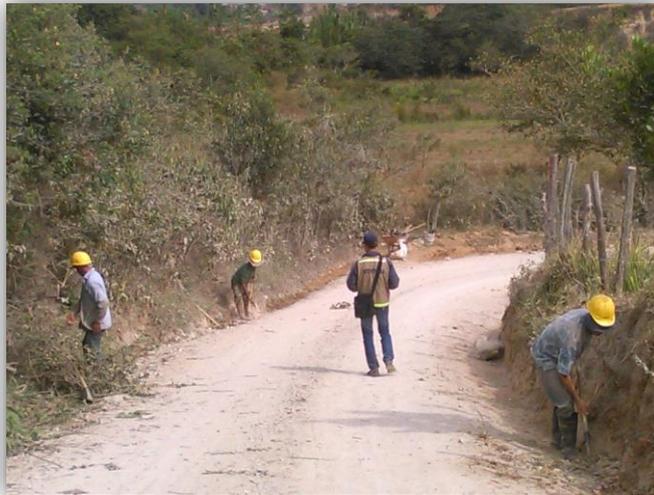
Ilustración 1. Supervision el Otro Lado

En la anterior imagen se puede observar la inspección del proceso de replanteo realizado por la cuadrilla, esta es la primera actividad contemplada en el cronograma del contratista antes de llevar a cabo el proceso de figurado de hierro.

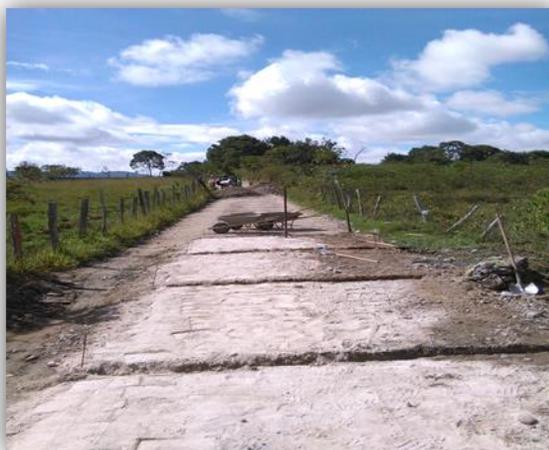
Ilustración 1. Excavaciones para las viguetillas

Luego de haber realizado el proceso de replanteo, se supervisa las excavaciones realizadas por el personal para la ubicación de las viguetillas.

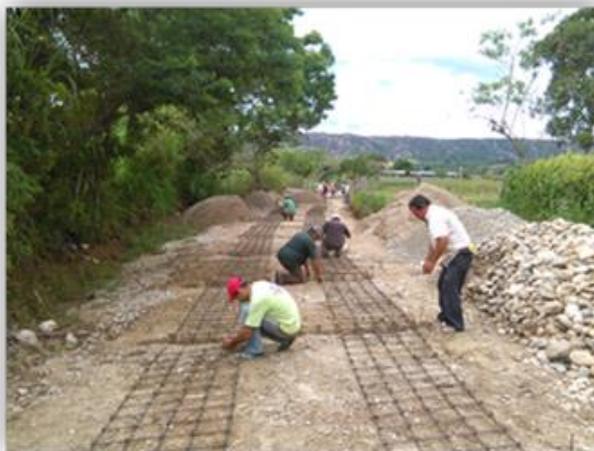
Ilustración 2. Extendido de hierro

Según el cronograma del contratista, la siguiente actividad a llevar a cabo en el proceso constructivo, es el extendido del hierro en las huellas, donde se realiza la verificación del espaciamiento de las varillas longitud y transversalmente.

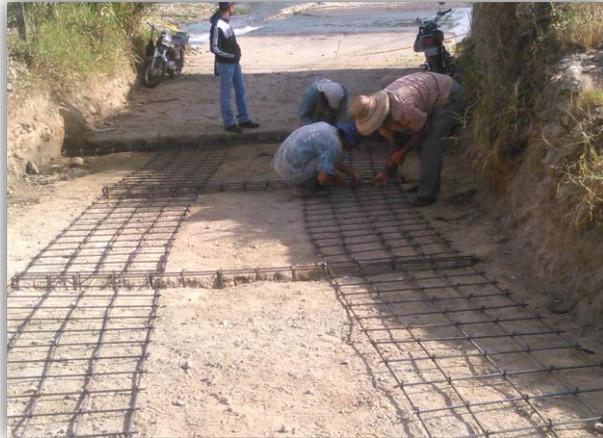
Ilustración 4. Figurado de hierro de refuerzo

Se continúa con la supervisión del figurado de hierro de refuerzo en las viguetillas, PR 0+900 supervisando la cantidad de flejes colocados en cada estructura de hierro.

En el figurado de hierro se realiza la inspección del hierro transversal y longitudinal de las parrillas, que cumplan con la cantidad de varillas suficiente contempladas en el diseño.

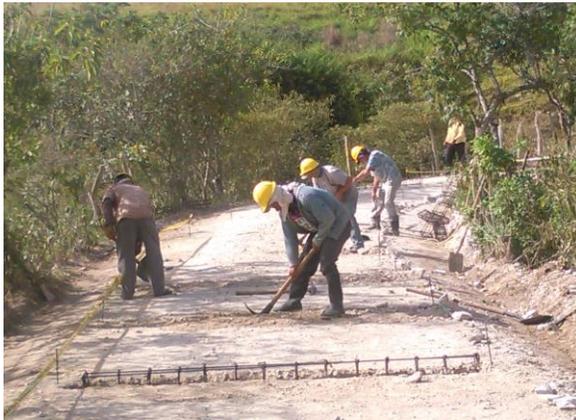
Ilustración 5. Excavaciones para viguetillas

Realizando la supervisión periódica, observábamos las profundidades de las excavaciones realizadas para la colocación de las viguetillas que cumplieran con la profundidad establecidas para estas.

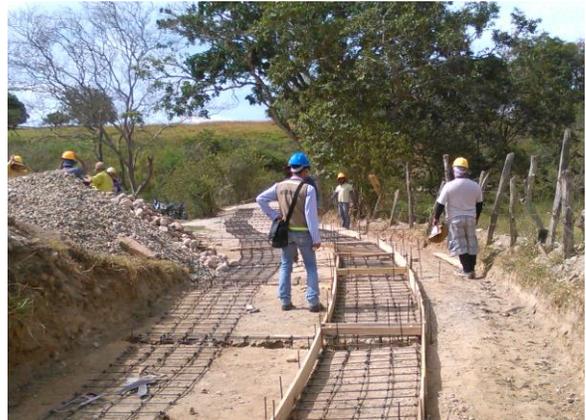
Ilustración 6. Formateado de huellas

Inspeccionar el rendimiento de la cuadrilla, verificando el avance de la obra mediante el formateado de las huellas, como se observa en la ilustración 4.

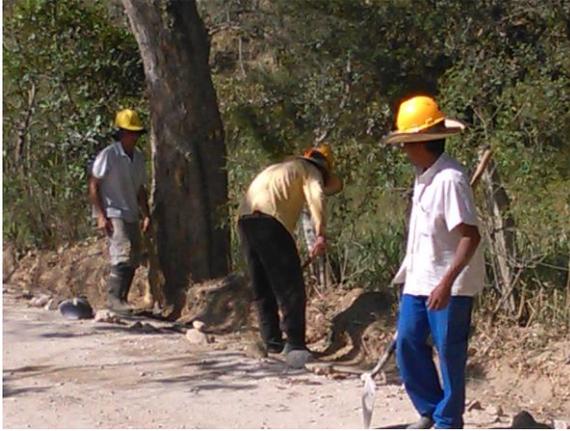
Ilustración 7. Excavaciones para cunetas

Teniendo en cuenta el cronograma de la obra, y la supervisión realizada se logra establecer que los tiempos de las actividades se han cumplido hasta el momento. PR 0+870

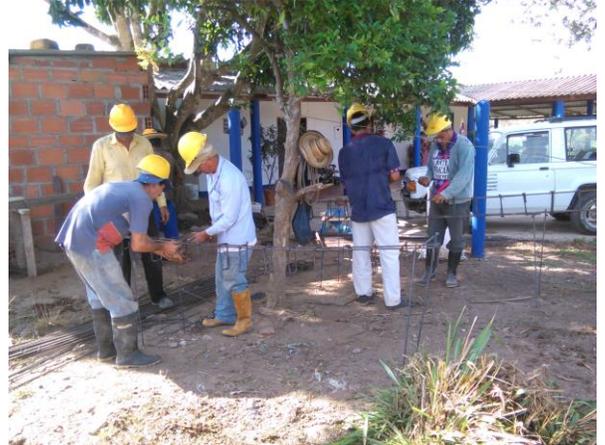
Ilustración 8. Figurado de hierro

En el proceso de figurado de hierro, se realizaba la inspección de los flejes de cada viguetilla que cumpliera con la cantidad prevista por INVIAS y con el diámetro para estos. Como se observa en la ilustración 6.

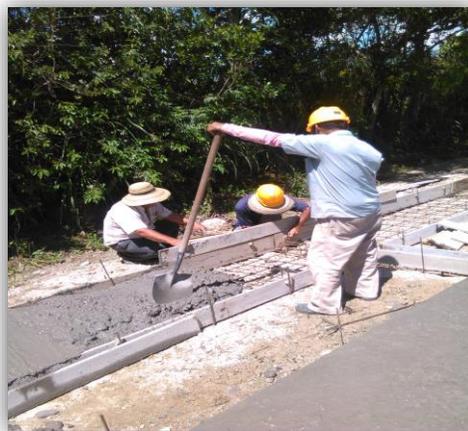
Ilustración 9. Vaciado de concreto D

Teniendo avanzado el formateado de las huellas, se inicia con la fundida de las huellas en concreto D realizando la inspección de las consideraciones establecidas por la interventoría, las cuales algunas son: controlar los niveles de las formaletas, suministro de agua antes de fundir los paneles y buen allanado de estos.

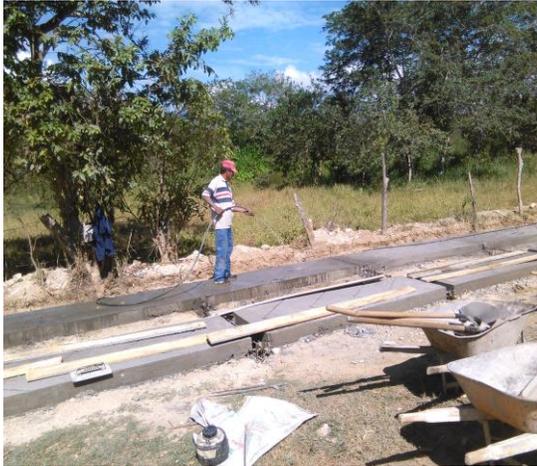
Ilustración 10. Riego a los paneles de concreto

Dentro del tiempo de fraguado del concreto, se logró fiscalizar el riego de agua que se le aplicaba a los paneles, una vez estos cumplían el tiempo esperado. Además se verifica la marcación de las dilataciones y las espinas de pescado requeridas

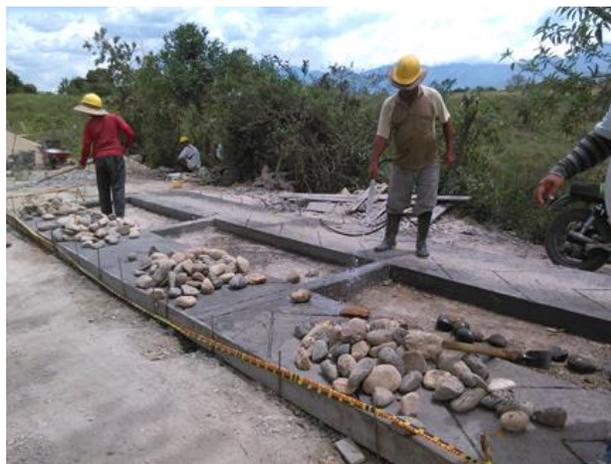
Ilustración 12. Rociado de los paneles

Limpieza y humedecimiento de los paneles a fundir

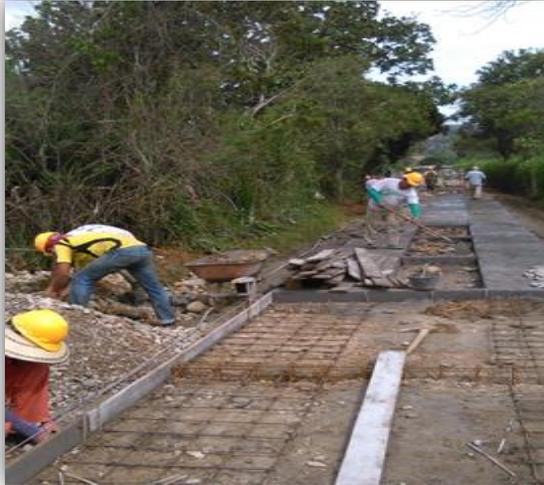
Ilustración 13. Selección de piedras

Se procede a seleccionar las piedras que lleva como acabado estos paneles, con el fin de cumplir el cuarenta por ciento de piedras que exige la territorial para este concreto

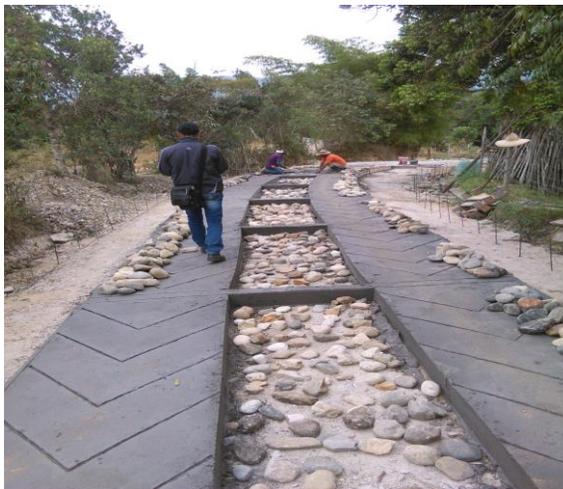
Ilustración 14. Colocación de primera capa de piedra

Luego de cumplir con el procedimiento anterior, se inicia con la colocación de la primera capa de piedras en los paneles a fundir, teniendo en cuenta que para este concreto se supervisaba que la dosificación a emplear cumpliera con los requisitos establecidos como son los 7 baldes de grava y los 5 baldes de arena.

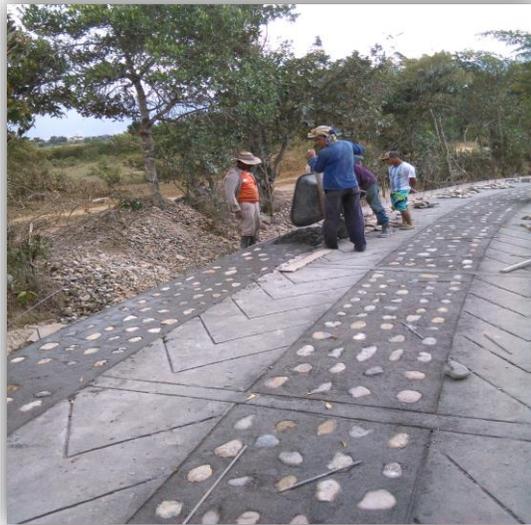
Ilustración 15. Vaciado de concreto G

Según el proceso constructivo en este concreto, se continúa con el vaciado de la mezcla y la colocación de la capa superior de las piedras para cumplir con los requisitos de la interventoría.

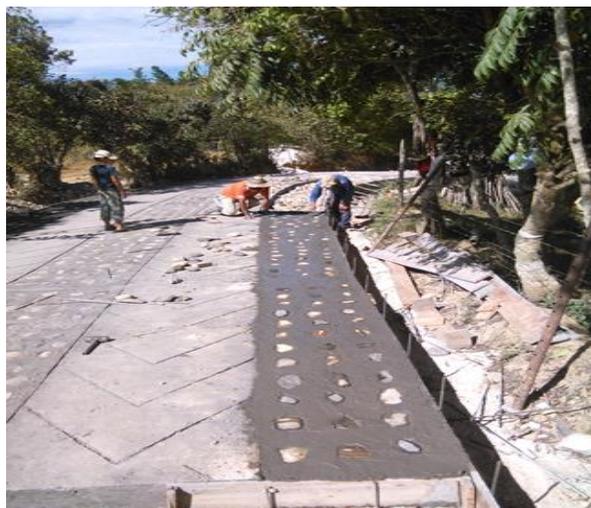
Ilustración 16. Allanado de los paneles

Por ultimo en este procedimiento, se realiza un allanado de los paneles con el fin de evitar que el acabado de estos sea no sea tan liso ni tan rugoso.

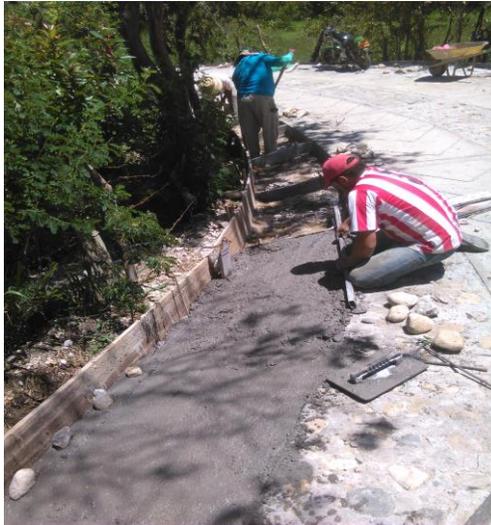
Ilustración 17. Vaciado de cunetas

Construcción de cunetas revestidas en concreto. Se inicia el vaciado de las cunetas fundiendo paneles intermedios con la consideración de instalar un diente que cumpla la función de amarre del bordillo con la placa huella, este diente se puede observar en la colocación de piedras por la parte lateral de la cuneta como se muestra en la siguiente ilustración.

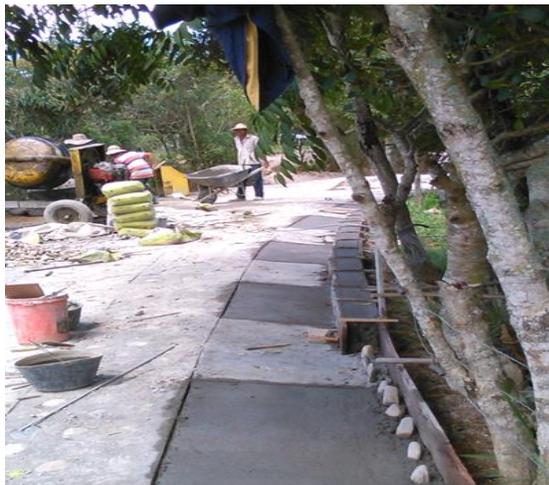
Ilustración 18. Fundida de bordillos

Formaleteado y fundida de los bordillos laterales de las cunetas, este procedimiento se lleva a cabo con el fin de darle una transitabilidad segura a las aguas de escorrentía que pueden fluir por la placa huella.

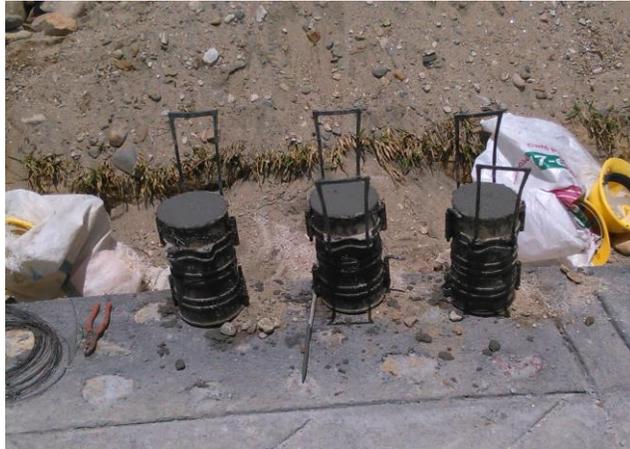
Ilustración 19. Llenado de cilindros de laboratorio

Se realiza la verificación de la toma de muestras de laboratorio para el diseño de mezclas requerido.

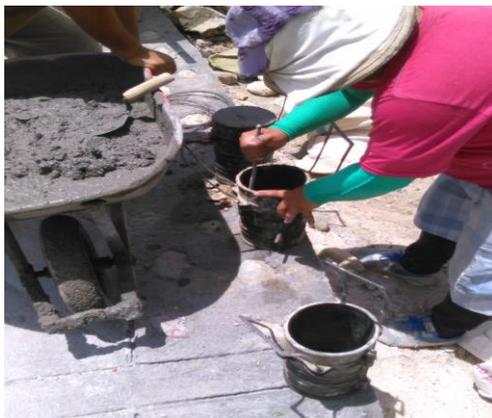
Ilustración 20. Apisonado de concreto

Se logra revisar el proceso del apisonado del concreto y el tiempo que duran sumergidos estos cilindros para su mejor compactación y funcionamiento respectivamente

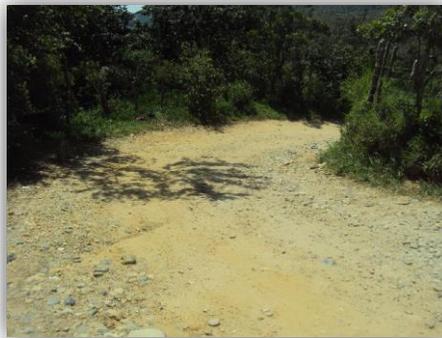
Barrio EL Otro Lado. Estado inicial de la vía del barrio El Otro Lado en el Municipio de Abrego. Tramo de 650 metros lineales

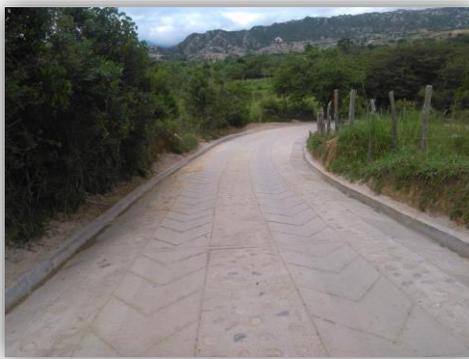
En la siguiente imagen se puede observar como finalizó el proceso constructivo en este tramo de vía, el cual fue el más largo de todos los pavimentados

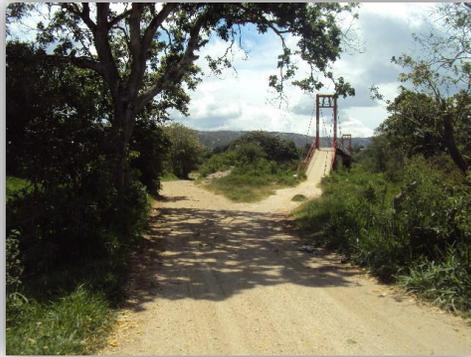
En el inicio del proyecto uno de los puntos más referenciados fue el acceso al puente que comunica los barrios El Otro Lado con San Miguel, a continuación se puede observar el estado en que se encontraba este tramo.

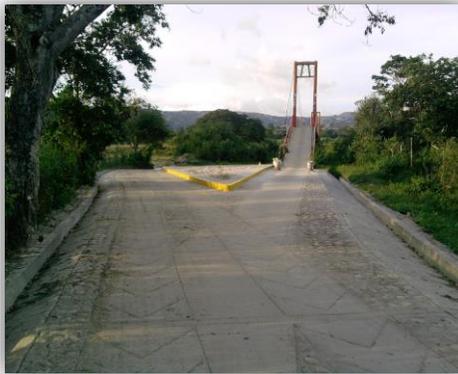
Luego de terminar la pavimentación de todos los tramos en esta localidad, se acordó con el residente de la obra el mejoramiento en esta zona, en la siguiente imagen se puede observar el estado final del acceso al puente.

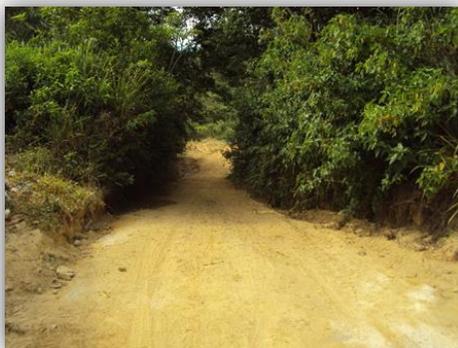
Barrio Hato viejo. Este fue el tramo pavimentado en placa huella más corto de todo el proyecto, debido que son cuarenta (40) metros lineales que se realizaron por medio de una cuadrilla de esta zona y el tiempo de duración de todo el proceso constructivo fue de un mes. En la siguiente imagen se muestra el estado en que estaba esta vía, por el cual los habitantes de sus alrededores pedían su pavimentación.

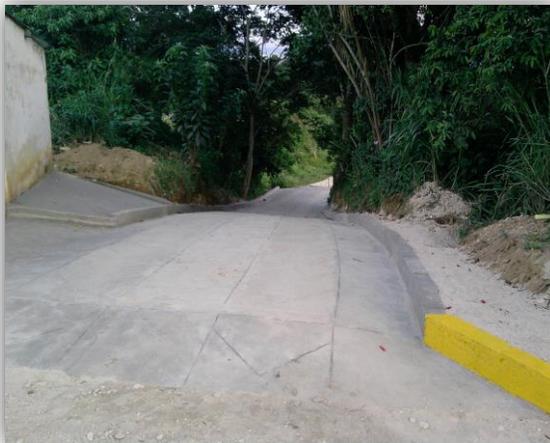
Luego de haber cumplido con la pavimentación del tramo de 650 metros, se procede a realizar la inspección de los procesos constructivos realizados en este tramo. El estado final de la vía se puede observar en la siguiente imagen

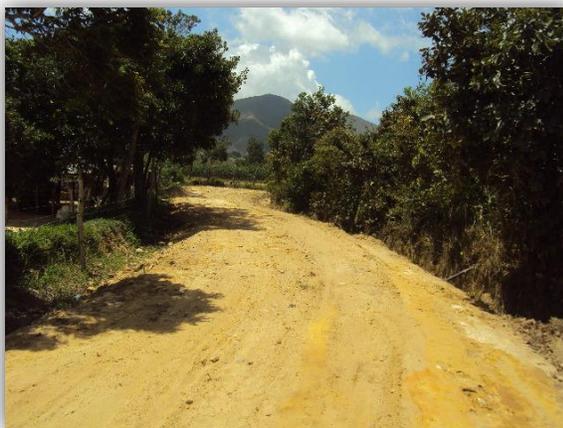
Barrio San Miguel. En la supervisión periódica de la interventoría Consorcio Ocaña 2014 se procede a inspeccionar los avances constructivos que se desarrollan en el barrio San Miguel donde se realizó la pavimentación de cien (100) metros líneas en placa huella, cumpliendo con lo estipulado en el proyecto. En la siguiente imagen se observa el estado inicial de esta vía, la cual afectaba a todos sus habitantes y a los conductores de vehículos pesados que transitan por esta vía.

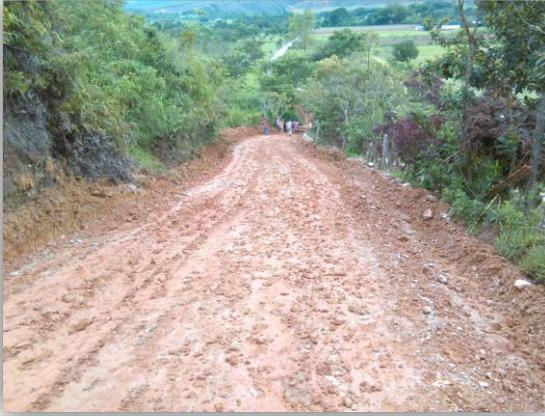
Barrio Hato Viejo. Para culminar lo adjudicado en el proyecto, se cumple con la supervisión de la construcción del pavimento en placa huella del segundo tramo del barrio

Hato viejo, el cual es de una longitud de ciento veinte (120) metros, este tramo tiene una mayor complejidad debido que existen unas mangueras de las cuales los habitantes de sus alrededores se suministran de agua para el riego de sus cultivos, esto influye debido que el terreno presenta mucha humedad gracias a las fugas presentadas en dichas mangueras. El estado inicial de esta vía se puede observar en la siguiente imagen.

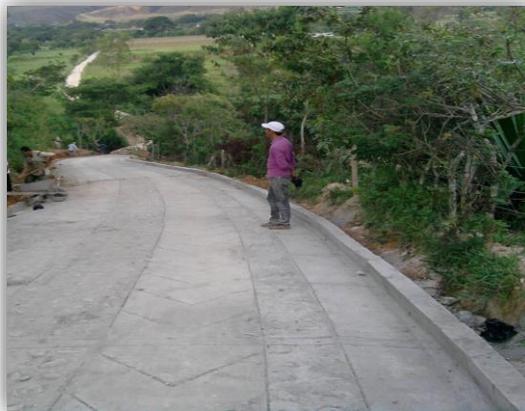
En la siguiente imagen podemos observar el estado final de esta vía luego de haber cumplido con el mejoramiento y la pavimentación de esta
