**SEGUIMIENTO Y APOYO TECNICO GENERAL EN LAS ACTIVIDADES  
CONSTRUCTIVAS REQUERIDAS PARA LA ADECUACIÓN Y MEJORAMIENTO DE  
LA INFRAESTRUCTURA DE LAS SEDES ESCOLARES EN EL MUNICIPIO DE SAN  
ALBERTO, CESAR.**

**Trabajo de Grado Modalidad Pasantías para obtener el Título de Ingeniero Civil**

**Abril de 2017**

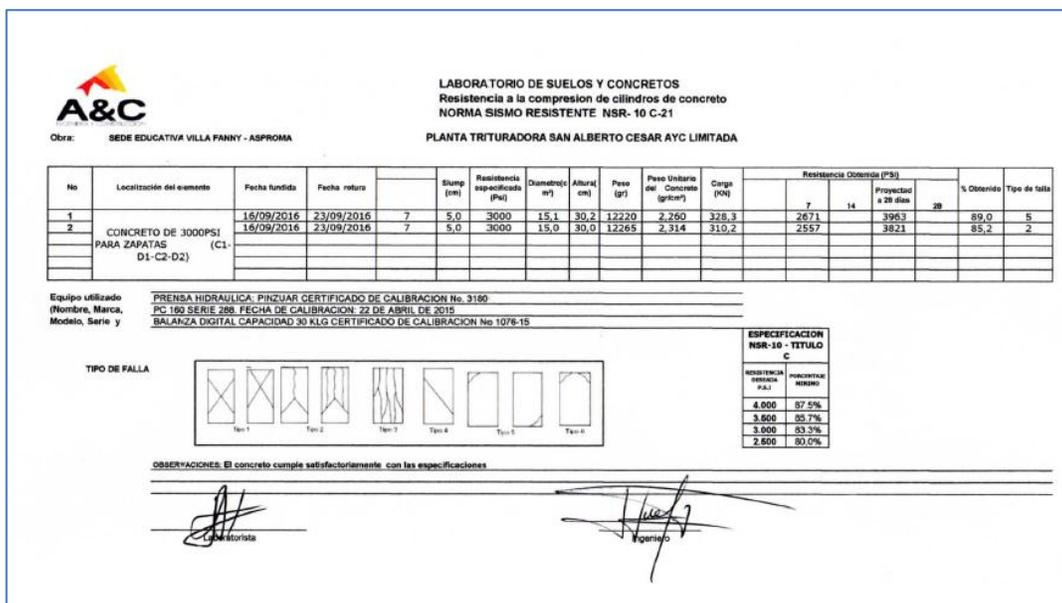
La prueba de la resistencia a la compresión del concreto utilizado en la obra es uno de los principales ensayos para determinar el comportamiento del concreto a través del tiempo, esta prueba establece las propiedades alcanzadas por el concreto una vez haya cumplido el tiempo estimado para su máxima resistencia y para la cual se ha diseñado, cumpliendo desde luego con la dosificación del mismo. Para verificar la resistencia del concreto utilizado en la ejecución de las actividades que de este componente depende, se toman muestras del concreto fresco durante los procesos de construcción, los cuales son llevados al laboratorio para desarrollar el procedimiento y así evaluar los resultados alcanzados llegando a la conclusión de cumplimiento de los concreto al término de su resistencia. Estos resultados se pueden evidenciar en el **Apéndice F**, la siguiente figura es uno de los ensayos efectuados a las muestras tomadas durante el proceso del vaciado del concreto para zapatas.

Figura 119. Resultado de prueba de laboratorio  
Fuente. Laboratorio de suelos y concreto A&C

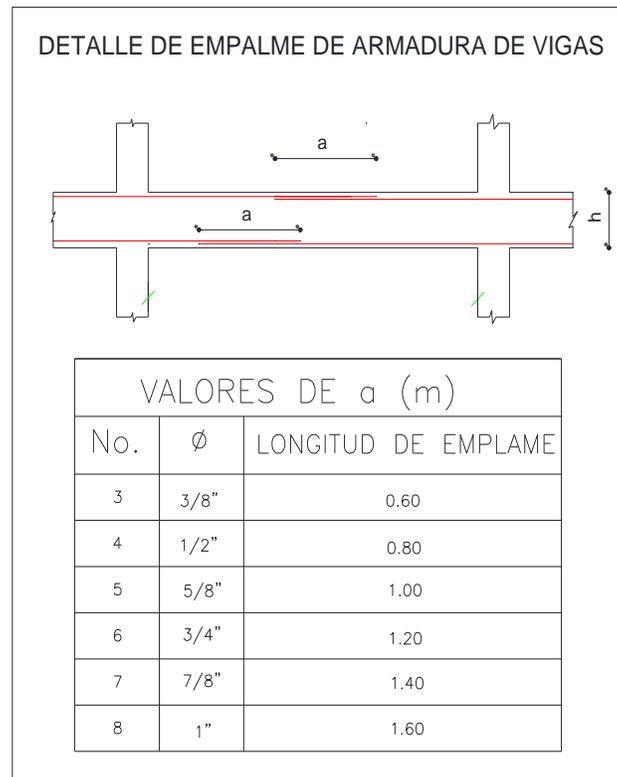
Figura 140. Longitud de empalme en el plano estructural.  
Fuente: Autor del proyecto.

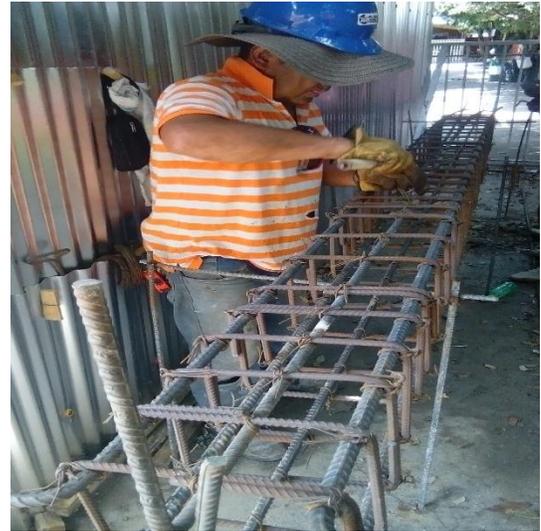
Figura 145. Verificación de la separación del acero transversal
