**DIAGNOSTICO DE LA RED VIAL DE LOS BARRIOS SANTA CLARA, DOS DE
OCTUBRE Y VILLA PARAÍSO DEL MUNICIPIO DE OCAÑA NORTE DE
SANTANDER**

**UNIVERSIDAD FRANCISCO DE PAULA SANTANDER OCAÑA
FACULTAD DE INGENIERÍAS
INGENIERÍA CIVIL
OCAÑA
2014**

**Trabajo de grado presentado como requisito para optar el
Título de Ingeniero Civil**

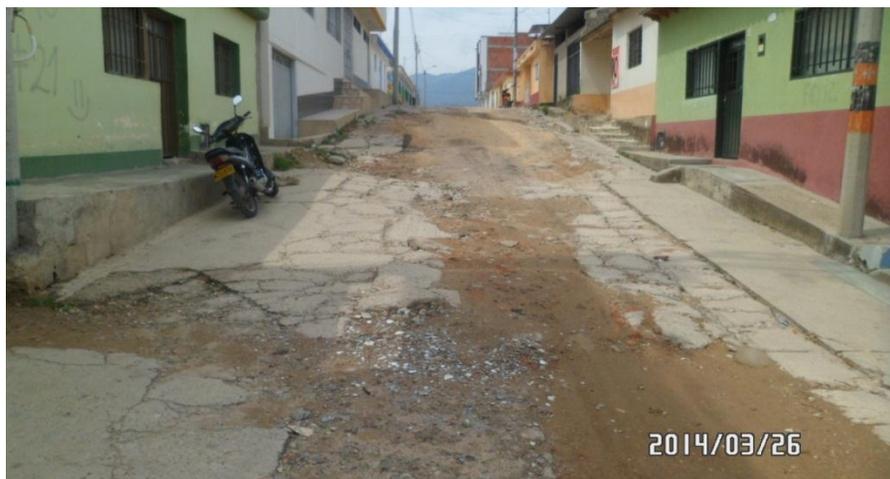
Figura No.1 Estado actual de las vías en estudios

Actualmente, las vías principales de los barrios Santa Clara, Dos de Octubre y Villa Paraíso, se encuentran en estado crítico, debido a que presentan diversos deterioros en la estructura del pavimento, como baches, grietas tipo piel de cocodrilo, levantamiento de losas, asentamiento de losas, grietas longitudinales y de esquina, entre otras, lo cual genera demoras en su recorrido, daño a los vehículos que por ella transita y afectación a las casas aledañas, representando un problema para los conductores, transeúntes y habitantes del sector.

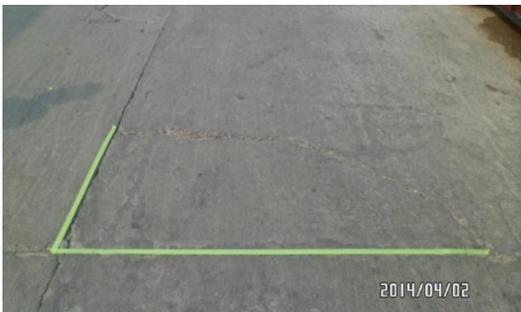
Figura 21. Grieta de esquina

Vía 2. Esta vía en concreto rígido posee una longitud de 268,17 m, con una ancho de calzada promedio de 8,10 m, un espesor de losa de 15,00 cm, 129 losas construidas correspondientes a 2172,18 m², de las cuales 111 se encuentran afectadas, abarcando un 86% de esta. En donde el 25,54% del área afectada corresponde a una severidad alta, el 0,28% a la severidad media y el 0,87% a la severidad baja, conformadas por grietas transversales (GT), grietas longitudinales (GL), grietas de esquinas (GE) como lo muestra la figura 21, hundimiento (HU), baches (BCH) y grietas en bloques (GB) representada en la figura 22.

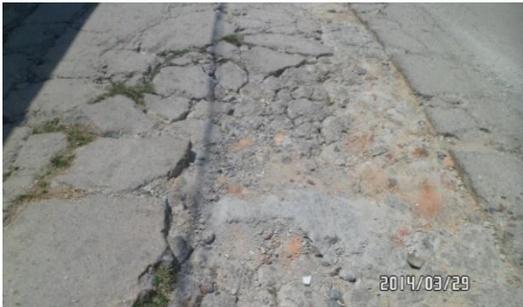
Figura 23. Bache

Vía 3. Esta vía en concreto rígido posee una longitud de 288,95 m, con una ancho de calzada promedio de 10,00 m, un espesor de losa de 15,00 cm, 92 losas construidas correspondientes a 2889,5 m², de las cuales 71 se encuentran afectadas, abarcando un 77% de esta. En donde el 21,70% del área afectada corresponde a una severidad alta y el 0,39% a la severidad media, conformadas por grietas transversales (GT), grietas longitudinales (GL), grietas de esquinas (GE), grietas en bloques (GB) y baches (BCH), producidas por fundaciones y capas inferiores inestables, espesores insuficientes de pavimentos, entre otros, como lo muestra la figura 23 y 24.

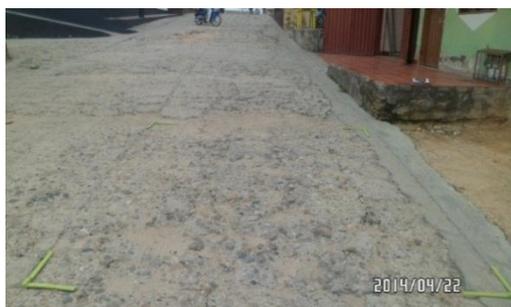
Figura 25. Bache

Vía 4. Esta vía en concreto rígido posee una longitud de 304,90 m, con una ancho de calzada promedio de 7,00 m, un espesor de losa de 15,20 cm, con un área total 2134,3 m², 151 losas identificadas, de las cuales 97 se encuentran afectadas y un área de 324,80 m² en donde no se identifican límites de losas, abarcando un 79,22% de esta. En donde el 42,57% del área afectada corresponde a una severidad alta y el 0,10% a la severidad baja, conformadas por hundimiento (HU), grietas en bloques (GB) y baches (BCH) representado en la figura 25 y 26.

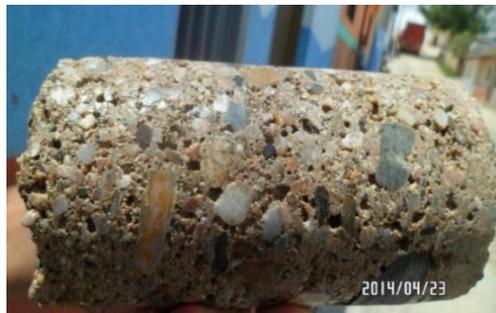
Figura 35. Muestra mal dosificada o con carencia de vibrado

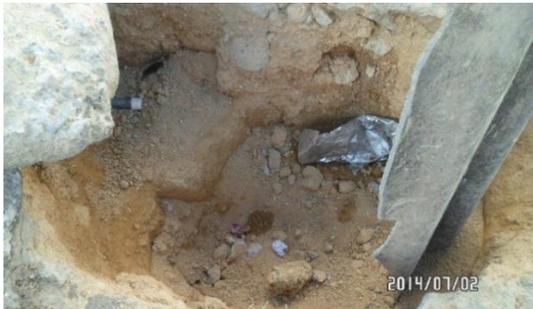
Figura 79. Fugas en el sistema de redes
