EN EL PRESENTE ESTUDIO SE REALIZÓ UNA EVALUACIÓN Y CARACTERIZACIÓN FÍSICA, QUÍMICA Y MECÁNICA, A TRAVÉS DE ENSAYOS NO DESTRUCTIVOS EN ALGUNOS PUENTES DEL MUNICIPIO DE OCAÑA, COMO LO FUERON EL PUENTE DE LA SAL, EL PUENTE DE LA GLORIA Y EL PUENTE DE PRIMERO DE MAYO.

EVALUACIÓN Y CARACTERIZACIÓN FÍSICA, QUÍMICA Y MECÁNICA, A TRAVÉS DE
ENSAYOS NO DESTRUCTIVOS EN PUENTES UBICADOS EN LA VÍA NACIONAL Y
MUNICIPAL DE LA CIUDAD DE OCAÑA, NORTE DE SANTANDER

Trabajo de Grado para Optar el Título de Ingeniero Civil

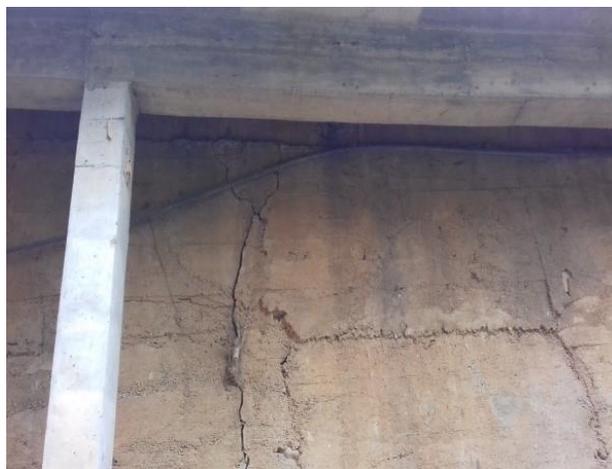
Figura 16. Estado de Aletas y Estribos puente de La Sal. Fuente: Autores 2016

Los estribos del puente presentan grietas verticales en las uniones, las aletas presentan socavación en el terreno que se encuentran y problemas en el concreto expuesto, también presentan fisuras verticales, lo que podría ser ocasionado por problemas de asentamientos.

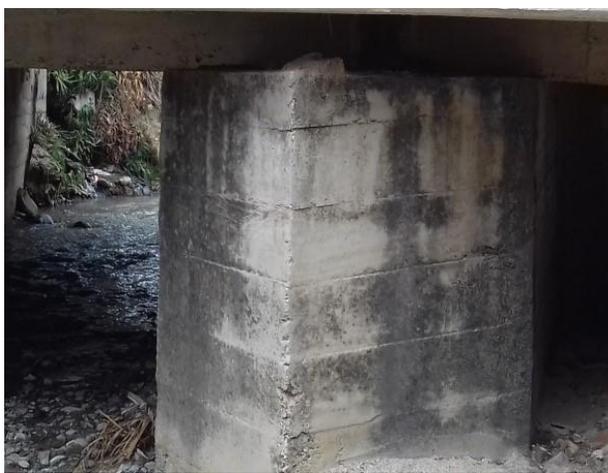
Figura 30. Pilas y Columnas puente de la Gloria. Fuente: Autores 2016

Las columnas, pila y estribos del puente se encuentran en buen estado, no existe indicios de problemas debido a las cimentaciones, fisuras en el concreto provocadas por corrosión del refuerzo o fisuras por asentamientos. Existen segregación y hormigueros en el concreto expuesto en los tres elementos

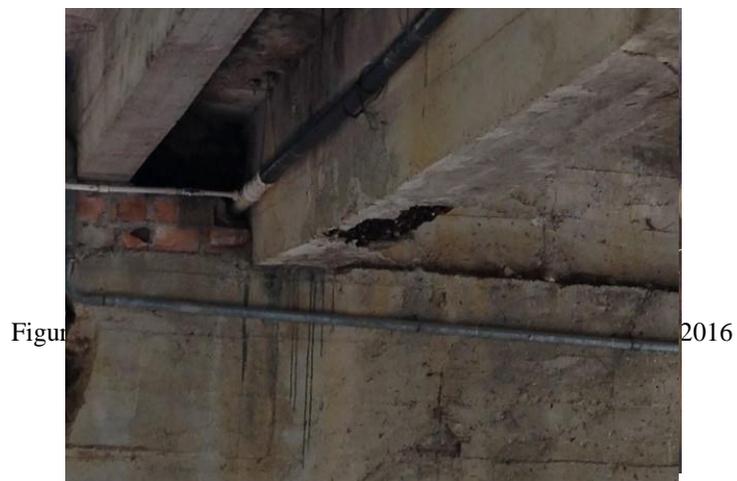
Los drenajes longitudinales se encuentran en buen estado y su funcionamiento es óptimo, no existe taponamiento o algún otro tipo de daño, mientras que los drenajes transversales no funcionan correctamente, debido a que no son suficientes para evitar el estancamiento de agua sobre la superficie del puente.

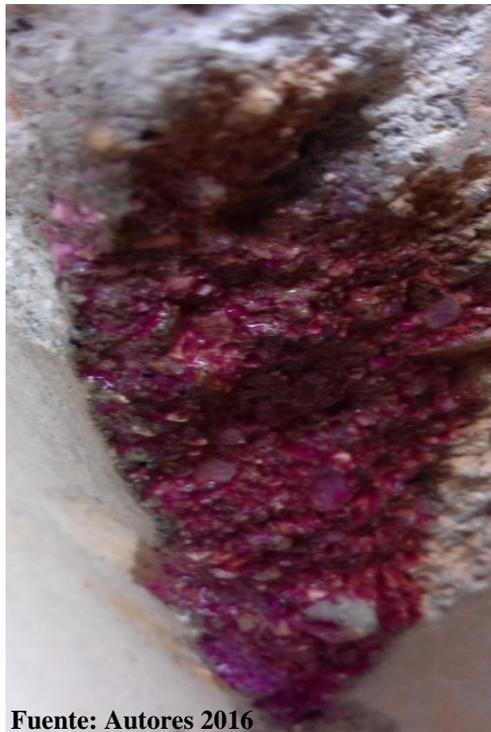
Material	Concreto		
		Lugar	Columna		
		Características			
		Se realiza una inspección visual como primera medida para deducir el frente de carbonatación y comprobar el estado de la estructura.			
		Ensayos			
		Ensayo con fenolftaleína, inspección visual.			
		Análisis			
		Presenta deterioros en la capa superficial del elemento como grietas y poros debido a las formaletas.			
		No presenta frente de Carbonatación en la parte superficial del elemento.			
Observación					
La columna se encuentra en buen estado, presenta fisuras y desgastes debido a la dosificación del concreto al momento de fundición pero sin daños mayores. No presenta frente de carbonatación por lo que no se encuentra en riesgo el acero de refuerzo por corrosión, no hay acero a la vista.					
Recomendación

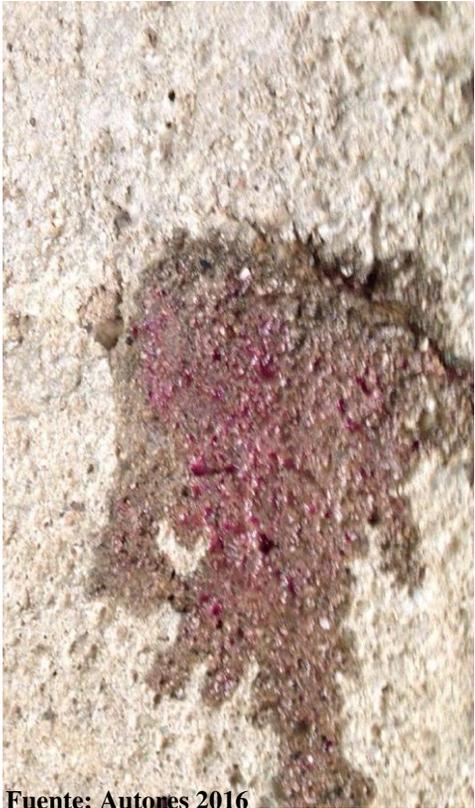
Material	Concreto		
		Lugar	Columna		
		Características			
		Se realiza una inspección visual como primera medida para deducir el frente de carbonatación y comprobar el estado de la estructura.			
		Ensayos			
		Ensayo con fenolftaleína, inspección visual.			
		Análisis			
		Presenta deterioros en la capa superficial del elemento como grietas y poros debido a las formaletas.			
		No presenta frente de Carbonatación en la parte superficial del elemento.			
		Observación			
		La columna se encuentra en buen estado, presenta fisuras y desgastes debido a la dosificación del concreto al momento de fundición pero sin daños mayores. No presenta frente de carbonatación por lo que no se encuentra en riesgo el acero de refuerzo por corrosión, no hay acero a la vista.			
		Recomendación

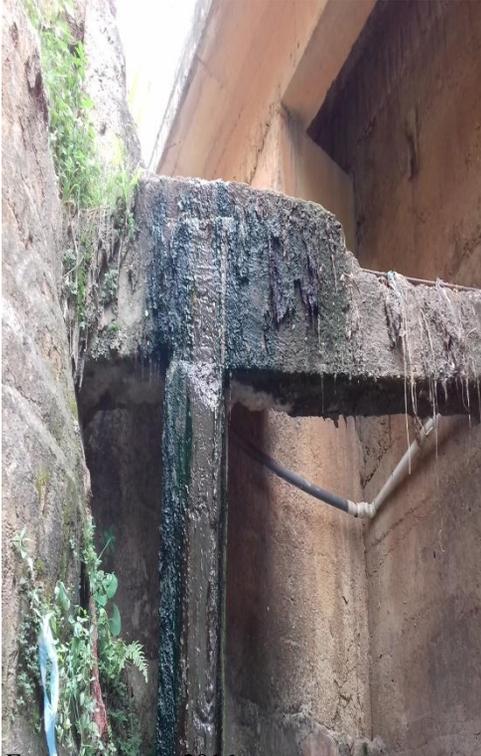
Material	Concreto			
		Lugar	Pórtico			
		Características				
		Se realiza una inspección visual como primera medida para deducir el frente de carbonatación y comprobar el estado de la estructura.				
Ensayos						
Inspección visual, no se puede hacer el ensayo con fenolftaleína, debido al desagüe existente alrededor de ésta						
Análisis						
Presenta deterioros en todo el elemento debido a la humedad constante. No se realiza el ensayo de fenolftaleína pero se deduce el avance de carbonatación debido a la corrosión del acero expuesto a las emisiones de Co2 en el ambiente.						
Observación						
El pórtico se encuentra completamente en mal estado debido a la humedad constante que presenta a causa del desagüe de las aguas negras, se evidencia el deterioro total de cada uno de sus elementos y la corrosión del acero de refuerzo.

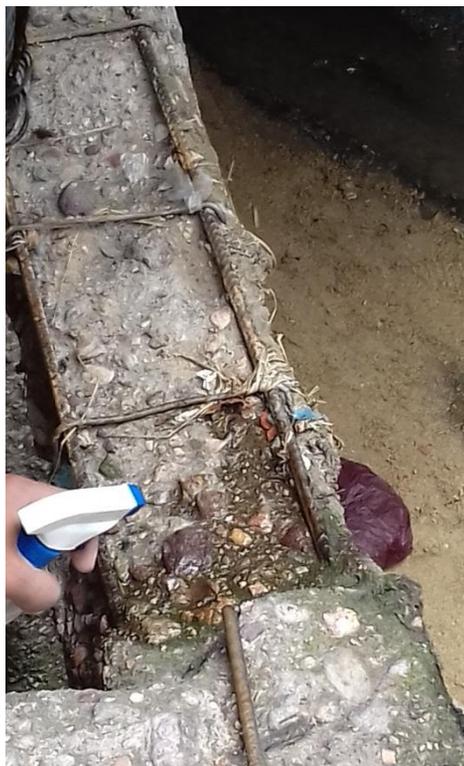
3. PATOLOGIAS					
Ficha N°	8	Fecha	26/08/2016	Elaboró	Luis Hernando ballesteros Yuneiry Ortiz
DESCRIPCION		Tipo de ensayo	Químico		
		Material	Concreto		
		Lugar	Viga		
Características					
Se realiza una inspección visual como primera medida para deducir el frente de carbonatación y comprobar el estado de la estructura.					
Ensayos					
Ensayo con fenolftaleína, inspección visual.					
Análisis					
Presenta deterioros en todo el elemento, pérdida de recubrimiento, es visible el acero de refuerzo.					
Presenta frente de carbonatación avanzado y alto índice de corrosión del acero de refuerzo.					
Observación					
La viga se encuentra completamente en mal estado debido a la humedad constante que presenta a causa del desagüe de las aguas negras, se evidencia el deterioro total en el elemento y la corrosión del acero de refuerzo.					
Recomendación					
Realizar en primera medida desvío de las aguas residuales domiciliarias para luego proceder al mejoramiento de la estructura y generar mantenimientos rutinarios para evitar el deterioro de ésta aplicando adecuadamente las normas de la construcción, se recomienda el uso de mortero estructural para proteger el área carbonatada.

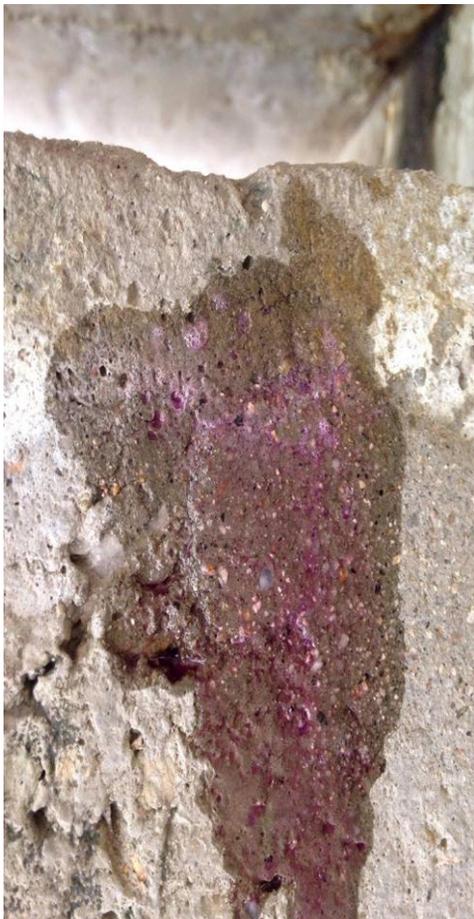
Material	Concreto		
		Lugar	Viga		
		Características			
		Se realiza una inspección visual como primera medida para deducir el frente de carbonatación y comprobar el estado de la estructura.			
		Análisis			
		Presenta poco deterioro en la capa superficial del elemento, sobresale el material grueso, lo que indica una mala dosificación y un mal diseño de mezcla a la hora de la construcción. No presenta frente de carbonatación avanzado, muestra coloración rosácea, lo que indica que su pH es básico.			
		Ensayos			
		Ensayo con fenolftaleína, inspección visual.			
Observación					
La viga se encuentra en estado regular, se evidencia varios errores debido a la mala dosificación de los materiales a la hora de la construcción, presenta mucho material grueso en su superficie, no existe acero de refuerzo a la vista, por lo que no existe corrosión del mismo a causa de carbonatación.

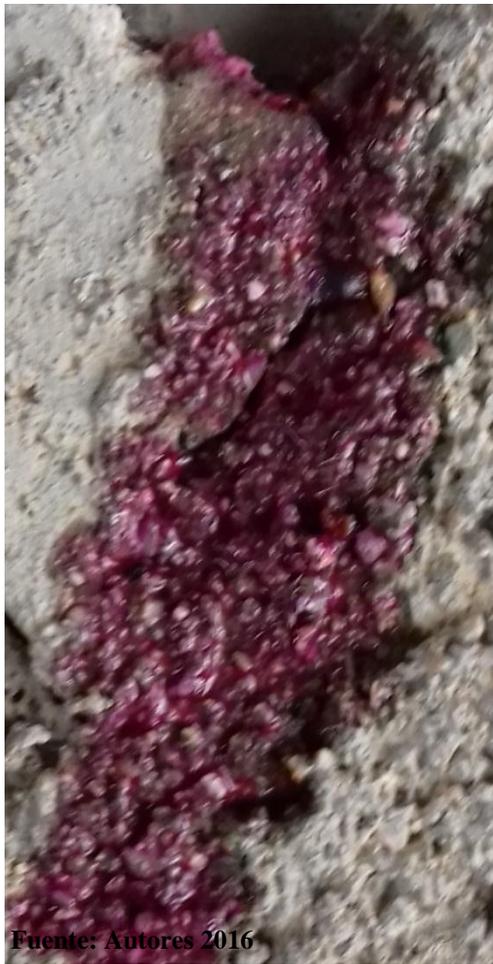
Material		Concreto		
	Lugar		Aletas		
	Características				
Se realiza una inspección visual como primera medida para deducir el frente de carbonatación y comprobar el estado de la estructura.					
Ensayos					
Ensayo con fenolftaleína, inspección visual.					
Análisis					
Las aletas Presentan poco deterioro en sus capas superficiales, sobresale el material grueso, lo que indica una mala dosificación y un mal diseño de mezcla a la hora de la construcción.					
No presentan frente de carbonatación avanzado, muestra coloración rosácea, lo que indica que su pH es básico.					
Observación					
Las aletas se encuentran en buen estado, presentan mucho material grueso en su superficie, no existe acero de refuerzo a la vista, por lo que no existe corrosión del mismo a causa de carbonatación.

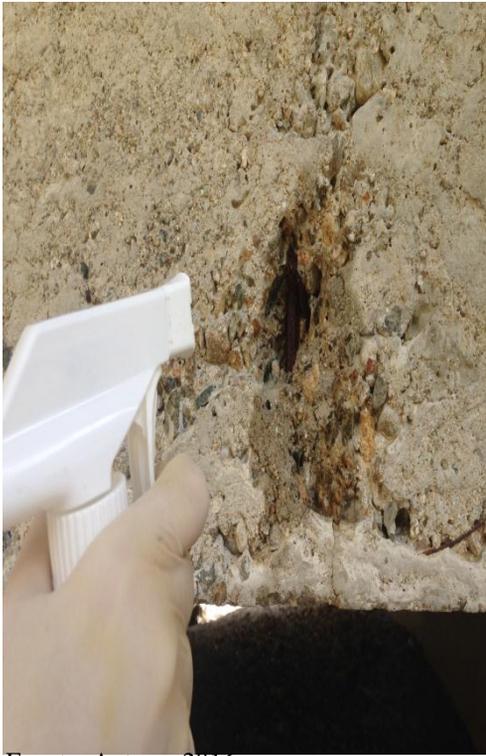
Material		Concreto		
	Lugar		Viga longitudinal externa		
	Características				
Se realiza una inspección visual como primera medida para deducir el frente de carbonatación y comprobar el estado de la estructura.					
Análisis					
Presenta poco deterioro en la capa superficial del elemento, existe acero de refuerzo a la vista en algunas partes desgastadas de la viga. Presenta frente de carbonatación avanzado, lo que indica que el acero que se encuentra a la vista exhibe corrosión total.					
Ensayos					
Ensayo con fenolftaleína, inspección visual.					
Observación					
La viga se encuentra en buen estado, presenta poco deterioro en su parte superficial y en algunas partes hay evidencia de la pérdida de recubrimiento del acero de refuerzo, muestra frente de carbonatación avanzado debido a las exposiciones de Co2 en el ambiente.

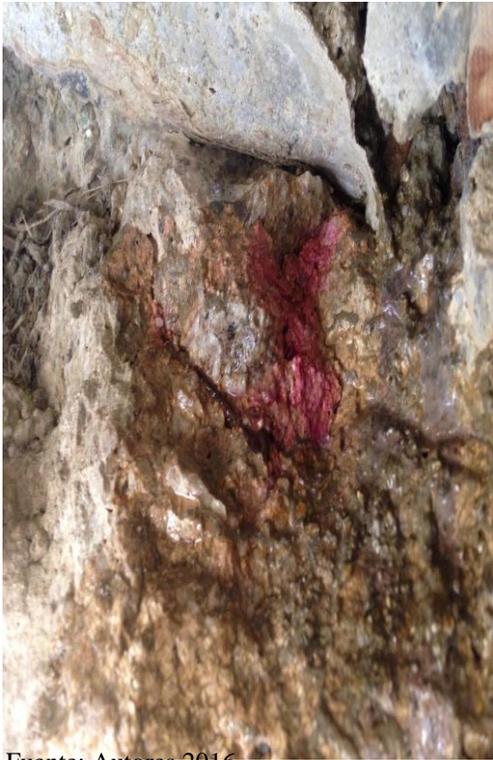
Material		Concreto		
	Lugar		Losa (parte inferior 1 del tablero)		
	Características				
Se realiza una inspección visual como primera medida para deducir el frente de carbonatación y comprobar el estado de la estructura.					
Ensayo					
Ensayo con fenoltaleína, inspección visual.					
Análisis					
Presenta desgaste considerable en la capa superficial del elemento, existe acero de refuerzo a la vista en algunas partes deterioradas de la losa.					
Muestra color rosáceo en la parte exterior del acero de refuerzo, lo que indica que no existe frente de carbonatación en su superficie, pero si está avanzado en la parte interna.					
Observación					
La parte inferior de la losa se encuentra en buen estado, a pesar de presentar algunas fisuras debido a mal procedimiento constructivo y las formaletas a la hora de la construcción, presenta frente de carbonatación en algunas partes del elemento alrededor del acero a la vista, lo que indica que en estas partes el acero se encuentra expuesto a corrosión.

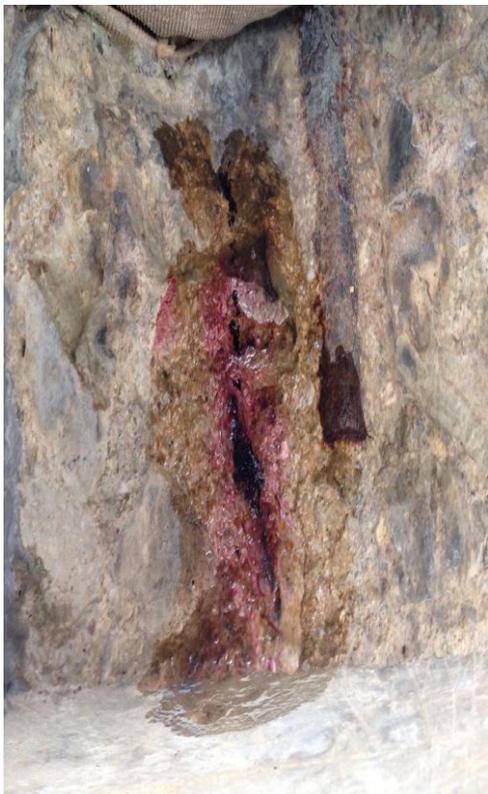
Material		Concreto		
	Lugar		Viga longitudinal interna		
	Características				
Se realiza una inspección visual como primera medida para deducir el frente de carbonatación y comprobar el estado de la estructura.					
Ensayo					
Ensayo con fenolftaleína, inspección visual.					
Análisis					
Presenta desgaste considerable en la capa superficial del elemento, no existe acero de refuerzo a la vista, Muestra color rosáceo en la parte superficial, lo que indica que no existe frente de carbonatación en una pequeña área, pero alrededor del acero que se encuentra a la vista si existe frente de carbonatación.					
Observación					
La viga se encuentra en buen estado, a pesar de presentar algunas fisuras debido a mal procedimiento constructivo y las formaletas a la hora de la construcción, indica una línea de color rosáceo al extremo del acero que se encuentra expuesto. Esto muestra que solo en esa línea no existe frente de carbonatación, pero que alrededor del acero ya está avanzado y se evidencia la corrosión del acero presente en la superficie.

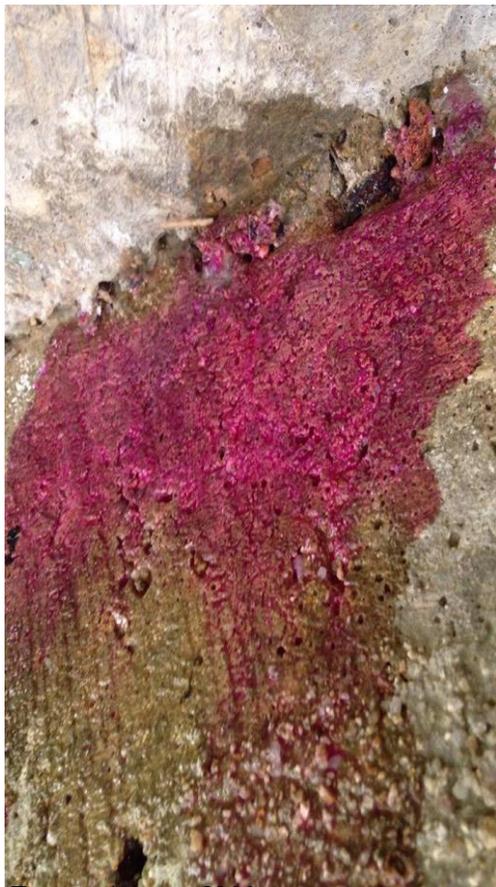
Material	Concreto
	Lugar	Viga longitudinal interna
	Características	
	Se realiza una inspección visual como primera medida para deducir el frente de carbonatación y comprobar el estado de la estructura.	
Ensayos		
Ensayo con fenolftaleína, inspección visual.		
Análisis		
No presenta desgaste en la capa superficial del elemento, no existe acero de refuerzo a la vista, Muestra color rosáceo en la parte superficial, lo que indica que no existe frente de carbonatación en su superficie y que su pH es básico.		
Observación		
La viga se encuentra en buen estado, no presenta agrietamiento ni ningún tipo de falla a considerar, no presenta frente de carbonatación.		
Recomendación		
Generar mantenimientos rutinarios para evitar el deterioro de la estructura aplicando adecuadamente las normas de la construcción.		
Continuación tabla 34		
PRESENCIA DE CARBONATACION DE LA ESTRUCTURA

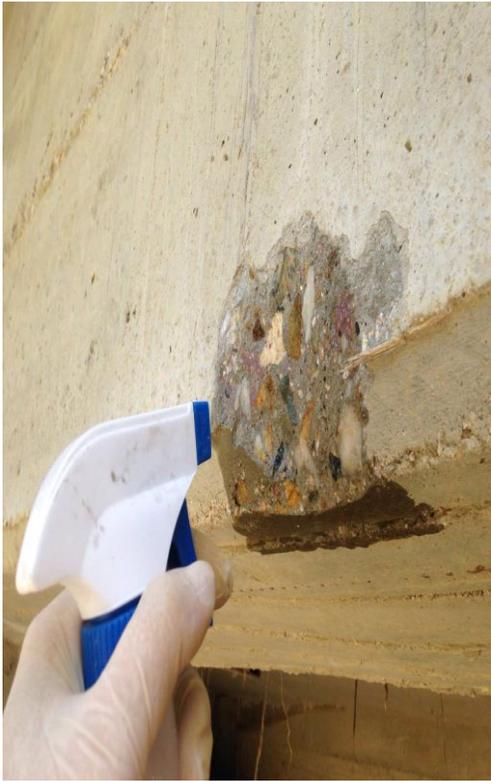
Material	Concreto
	Lugar	Viga longitudinal externa
	Características	
	Se realiza una inspección visual como primera medida para deducir el frente de carbonatación y comprobar el estado de la estructura.	
Ensayos		
Ensayo con fenolftaleína, inspección visual.		
Análisis		
No presenta desgaste en la capa superficial del elemento, no existe acero de refuerzo a la vista, no muestra color rosáceo en la parte superficial, lo que indica que existe frente de carbonatación avanzado en su superficie.		
Observación		
La viga se encuentra en buen estado, presenta pocos agrietamientos debido a las formaletas y el proceso constructivo, pero ningún tipo de falla a considerar, presenta frente de carbonatación por las grandes exposiciones de Co2 en el ambiente.		
Recomendación		
Hacer mejoramiento en las partes afectadas, se recomienda el uso de mortero estructural para proteger el área carbonatada y generar mantenimientos rutinarios para evitar el deterioro de la estructura aplicando adecuadamente las normas de la construcción.

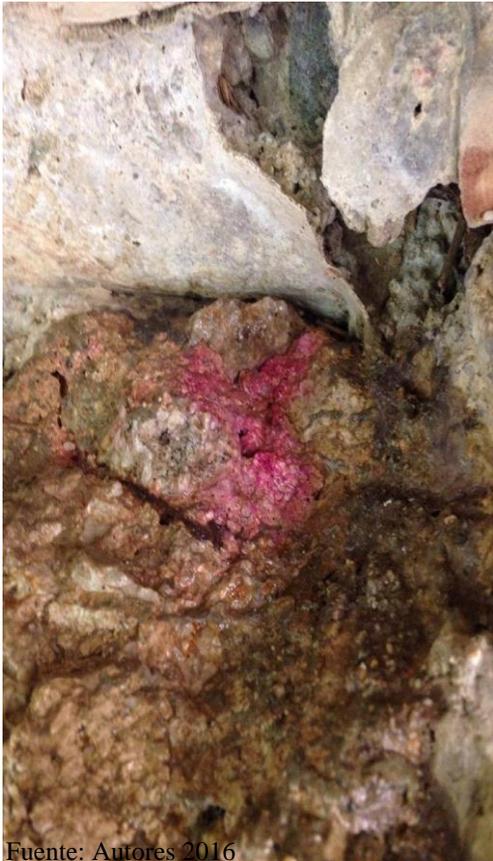
Material	Concreto
	Lugar	Viga longitudinal interna
	Características	
	Se realiza una inspección visual como primera medida para deducir el frente de carbonatación y comprobar el estado de la estructura.	
Ensayos		
Ensayo con fenolftaleína, inspección visual.		
Análisis		
No presenta desgaste en la capa superficial del elemento, no existe acero de refuerzo a la vista, muestra color rosáceo en la parte superficial, lo que indica que no existe frente de carbonatación avanzado en su superficie.		
Observación		
La viga se encuentra en buen estado, presenta pocos agrietamientos debido a las formaletas y el proceso constructivo, pero ningún tipo de falla a considerar, no presenta frente de carbonatación por lo que su acero de refuerzo no se encuentra expuesto a corrosión.		
Recomendación		
Hacer mejoramiento en las partes afectadas, y generar mantenimientos rutinarios para evitar el deterioro de la estructura aplicando adecuadamente las normas de la construcción.

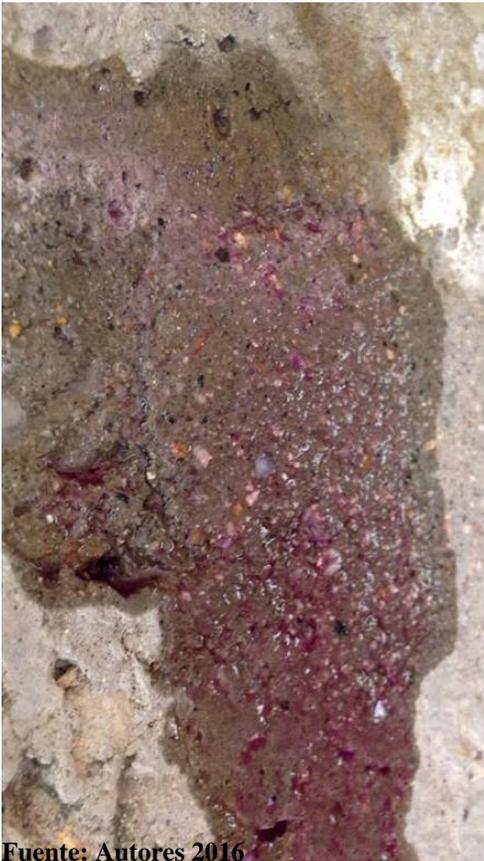
<p data-bbox="203 1087 447 1112">Fuente: Autores 2016</p>	Material	Concreto
	Lugar	Pila
	Características	
	Se realiza una inspección visual como primera medida para deducir el frente de carbonatación y comprobar el estado de la estructura.	
	Ensayos	
Ensayo con fenolftaleína, inspección visual.		
Análisis		
No presenta desgaste considerable en la capa superficial del elemento, no existe acero de refuerzo a la vista, muestra color rosáceo en la parte superficial, lo que indica que no existe frente de carbonatación avanzado en su superficie.		
Observación		
La pila se encuentra en buen estado, no se evidencia deterioro de la misma, presenta pocos agrietamientos debido a las formaletas y el proceso constructivo, pero ningún tipo de falla a considerar, no presenta frente de carbonatación por lo que su acero de refuerzo no se encuentra expuesto a corrosión.		
Recomendación

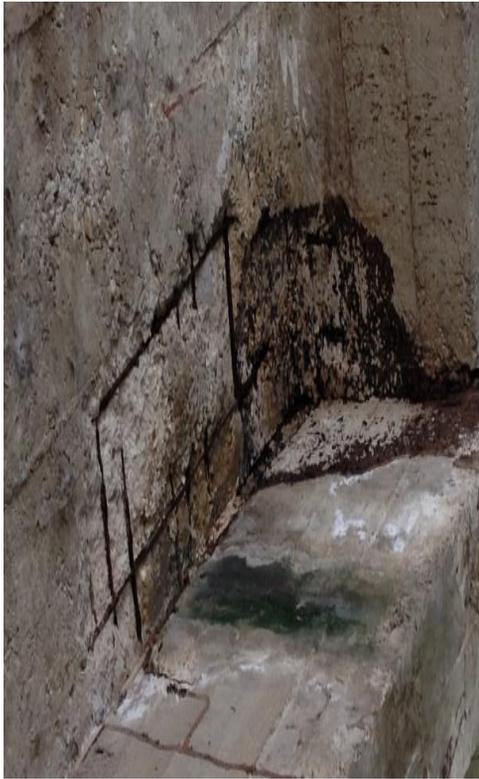
Material	Concreto
	Lugar	Losa
	Características	
	Se realiza una inspección visual como primera medida para deducir el frente de carbonatación y comprobar el estado de la estructura.	
Ensayos		
Ensayo con fenolftaleína, inspección visual.		
Análisis		
Presenta gran deterioro en la capa superficial del elemento, existe acero de refuerzo a la vista en algunas partes de la losa y corrosión del mismo, indica frente de carbonatación avanzado.		
Observación		
La losa se encuentra en estado regular, se evidencia deterioro en algunas partes de la misma, presenta agrietamientos y pérdida del concreto de recubrimiento, el acero que se encuentra expuesto está en total corrosión, además de mostrar frente de carbonatación debido a la humedad y las exposiciones de Co2.		
Recomendación		
Hacer mejoramiento en las partes afectadas, además se recomienda el uso de mortero estructural para proteger el área carbonatada, mejorar el acero expuesto y generar mantenimientos rutinarios para evitar el deterioro de la estructura aplicando adecuadamente las normas de la construcción.

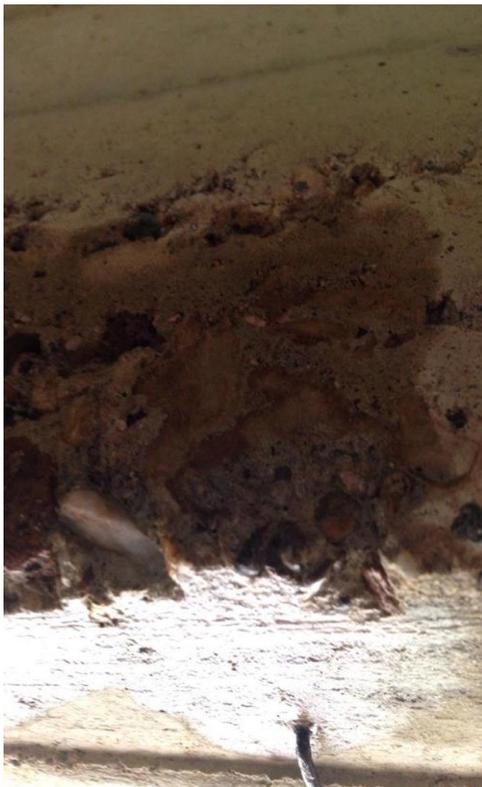
Material	Concreto	
	Lugar	Viga longitudinal	
	Características		
	Se realiza una inspección visual como primera medida para deducir el frente de carbonatación y comprobar el estado de la estructura.		
Ensayos			
Ensayo con fenolftaleína, inspección visual.			
Análisis			
Presenta desgaste considerable en la capa superficial del elemento, existe acero de refuerzo a la vista en algunas y corrosión del mismo, indica frente de carbonatación a lo largo del elemento.			
Observación			
La viga se encuentra en estado regular, se evidencia deterioro en algunas partes de la misma, presenta agrietamientos debido a las formaletas y existe infiltración en algunos puntos, lo que podría ocasionar daños considerables si no se realiza ningún tipo de prevención, además de mostrar frente de carbonatación debido a la humedad y las exposiciones de Co2			
Recomendación			
Hacer mejoramiento en las partes afectadas, para eliminar la infiltración presente en algunos puntos, además se recomienda el uso de mortero estructural para proteger el área carbonatada y generar mantenimientos rutinarios para evitar el deterioro de la estructura aplicando adecuadamente las normas de la construcción.
