EL PRESENTE TRABAJO CONTIENE EL ANÁLISIS DE ESTABILIDAD DE UN TALUD UBICADO EN EL BARRIO BELLAVISTA DEL MUNICIPIO DE OCAÑA, EL CUAL PRESENTA UN CORTE CON UNA PENDIENTE CASI VERTICAL Y UNA ALTURA CONSIDERABLE, EN EL QUE SE HAN REGISTRADO DESPRENDIMIENTOS DE BLOQUES DE SUELO.

ESTUDIO DE ESTABILIDAD DE UN TALUD UBICADO EN EL BARRIO  
BELLAVISTA DEL MUNICIPIO DE OCAÑA, NORTE DE SANTANDER

Trabajo de grado presentado como requisito para optar por el Título de Ingeniero Civil

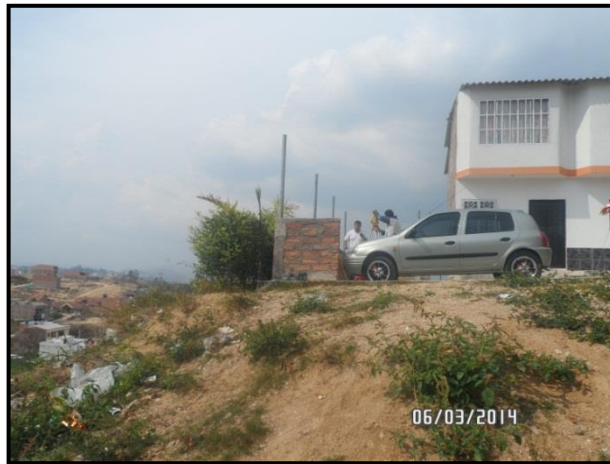
**Fotografía 8.** Lote cercano a la corona del talud y vehículo estacionado.

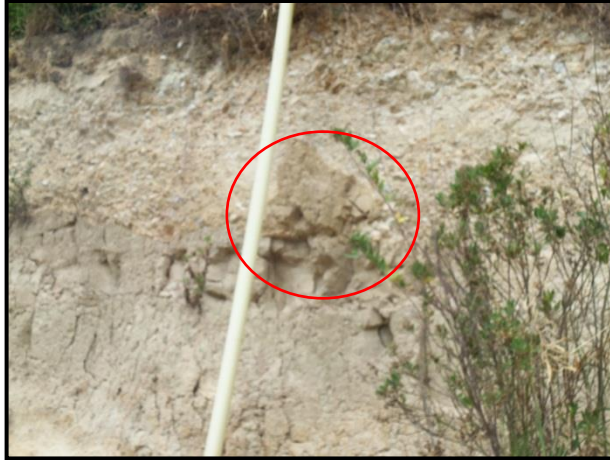
En la zona no hay un adecuado sistema de drenaje, solo se cuenta con una tubería que intercepta la escorrentía que cae sobre la vía en la corona del talud, este sistema de desagüe presenta una fuga de agua que cae sobre una parte de la pared del talud del cual se han presentado caídos, como se puede observar en la fotografía 9.

**Fotografía 9.** Fuga de agua de la tubería del sistema de drenaje existente.

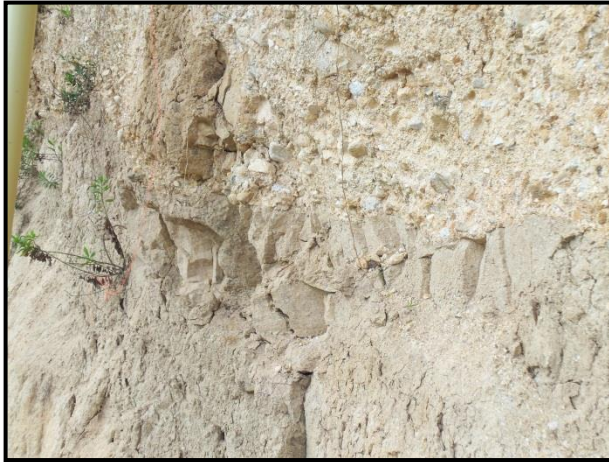
**Fotografía 49.** Bloques de suelo en el talud.

Los desprendimientos o ciadas son relevantes desde el punto de vista de la ingeniería porque la caída de uno o varios bloques puede ocasionar daños a estructuras o a otros taludes que se encuentren en la inferior y podría originar una destrucción masiva.<sup>29</sup>

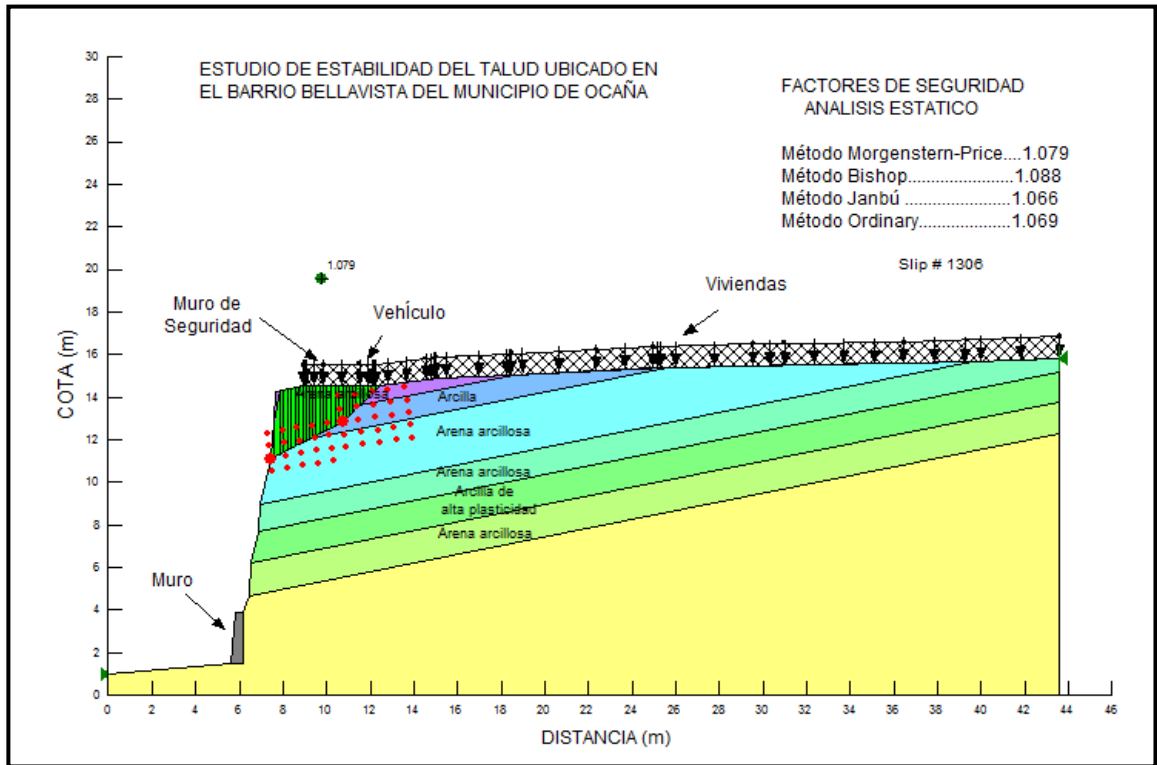
**Figura 10.** Análisis estático situación actual (falla en bloque)

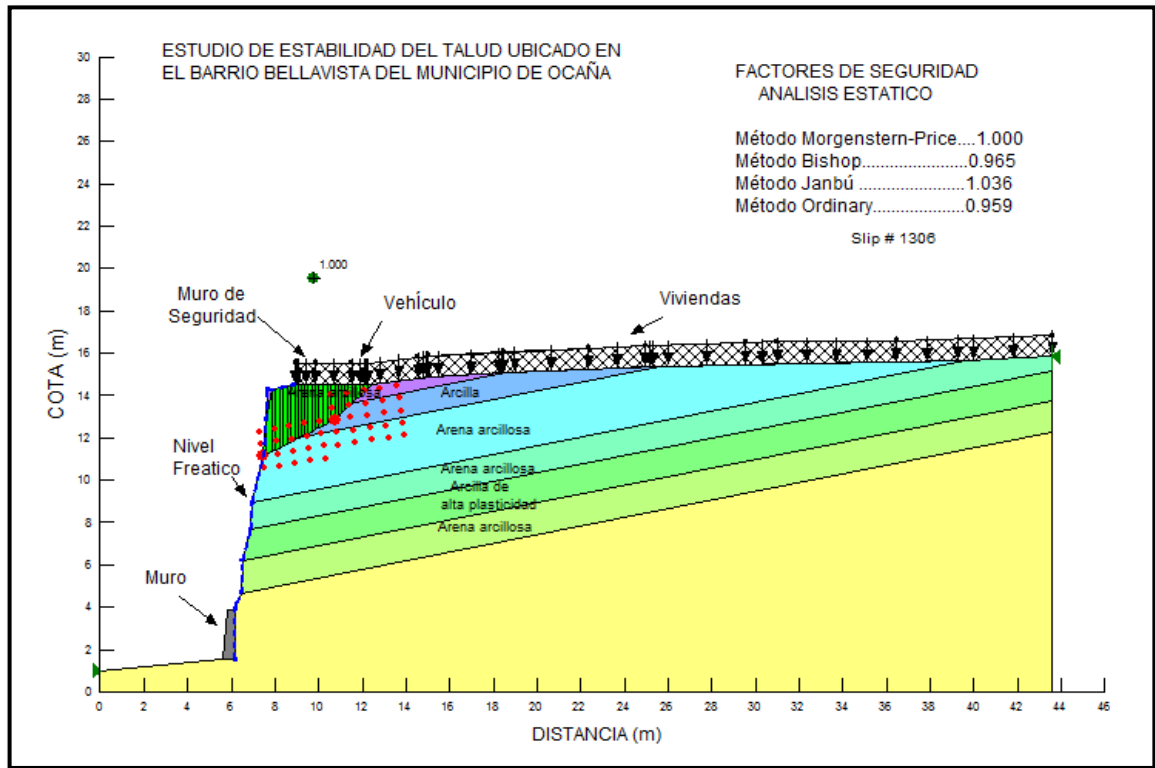
Se consideró que el talud podría ser afectado por infiltración de agua en los estratos 4, 5, 6 y 7, con el fin de realizar un análisis de estabilidad para evaluar el riesgo que podría presentar esta situación crítica. En la figura 11 se puede apreciar los factores de seguridad obtenidos para cada uno de los métodos elegidos en el análisis de estabilidad, los cuales indican que al asumir nivel freático en algunos estratos disminuyen los factores de seguridad en comparación a los obtenidos en el análisis sin considerarlo. Se eligió la cuña de falla #1306.

**Figura 11.** Análisis estático situación actual considerando nivel freático en los estratos 4, 5, 6 y 7 (falla en bloque).

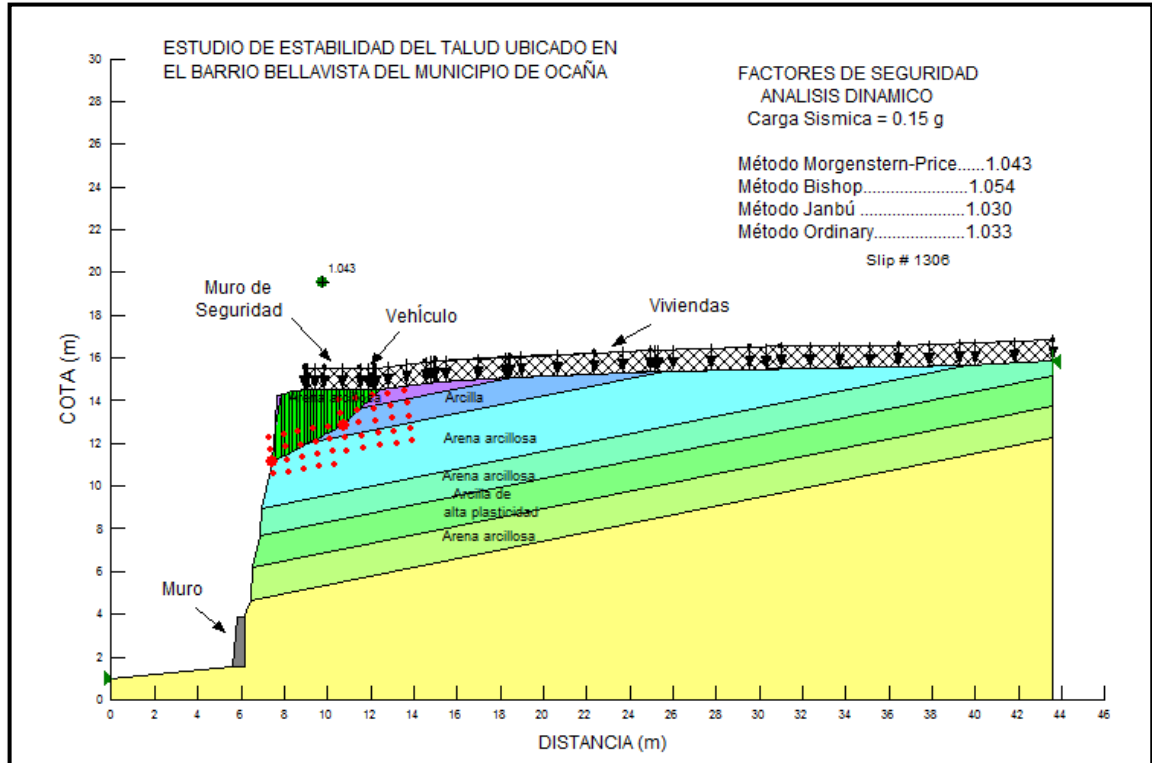
**Figura 12.** Análisis dinámico situación actual (falla en bloque).

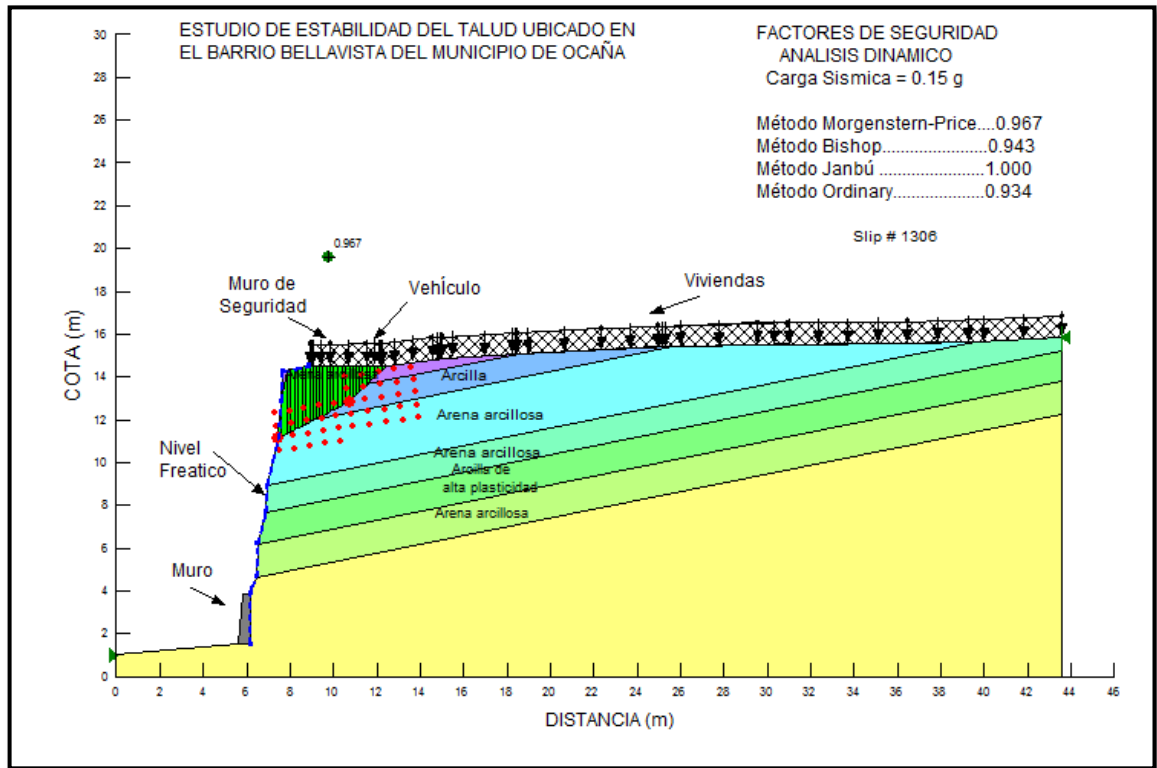
**Figura 13.** Análisis dinámico situación actual considerando nivel freático en los estratos 4, 5, 6 y 7 (falla en bloque).

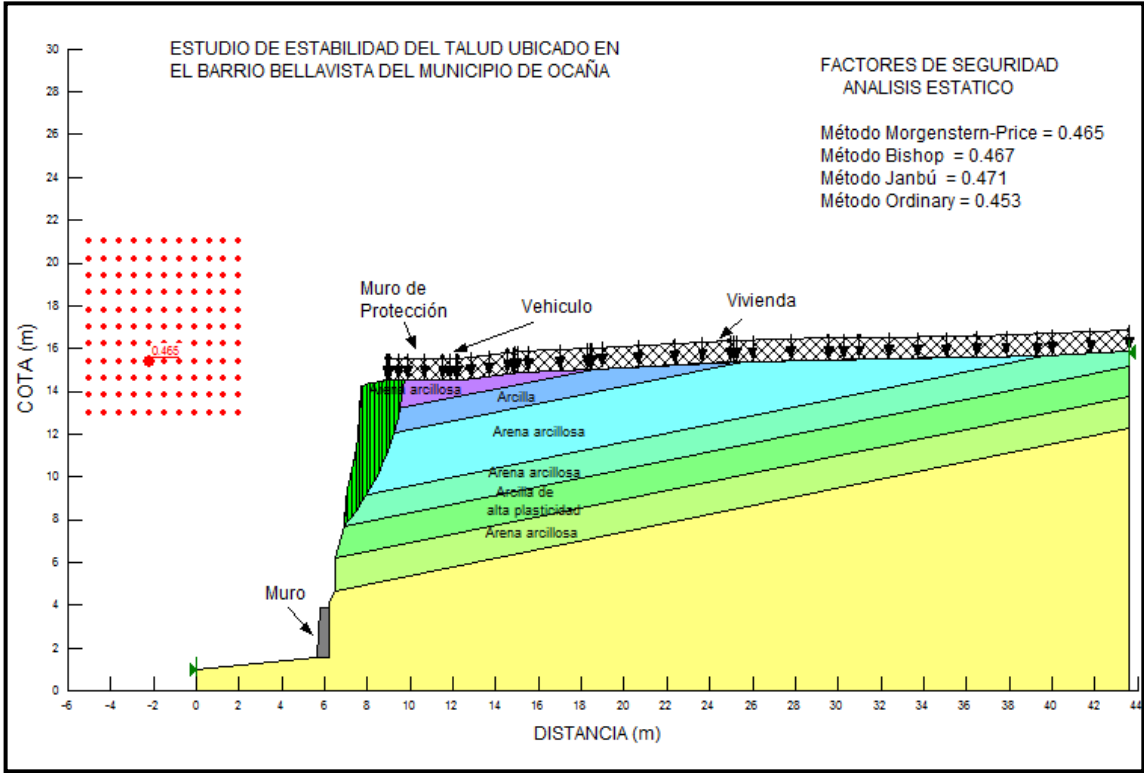
**Figura 19.** Análisis estático situación actual (falla circular).

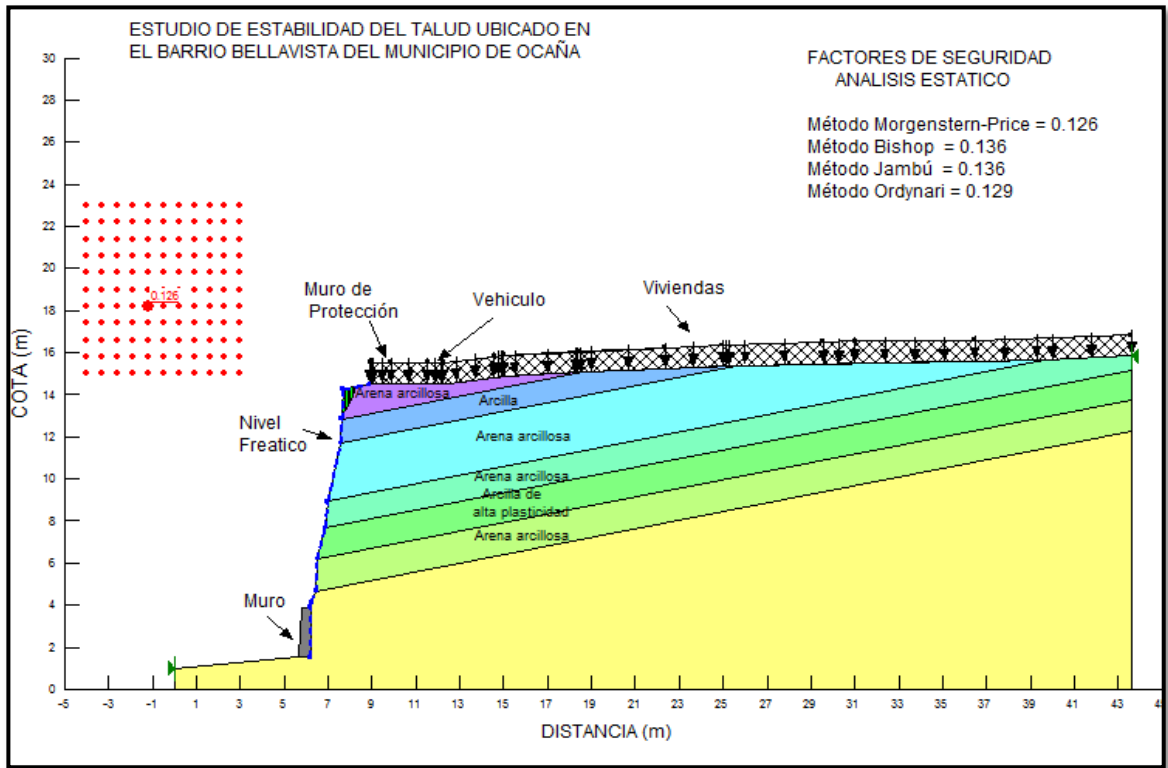
**Figura 20.** Análisis estático situación actual considerando nivel freático en los estratos 4, 5, 6 y 7 (falla circular).

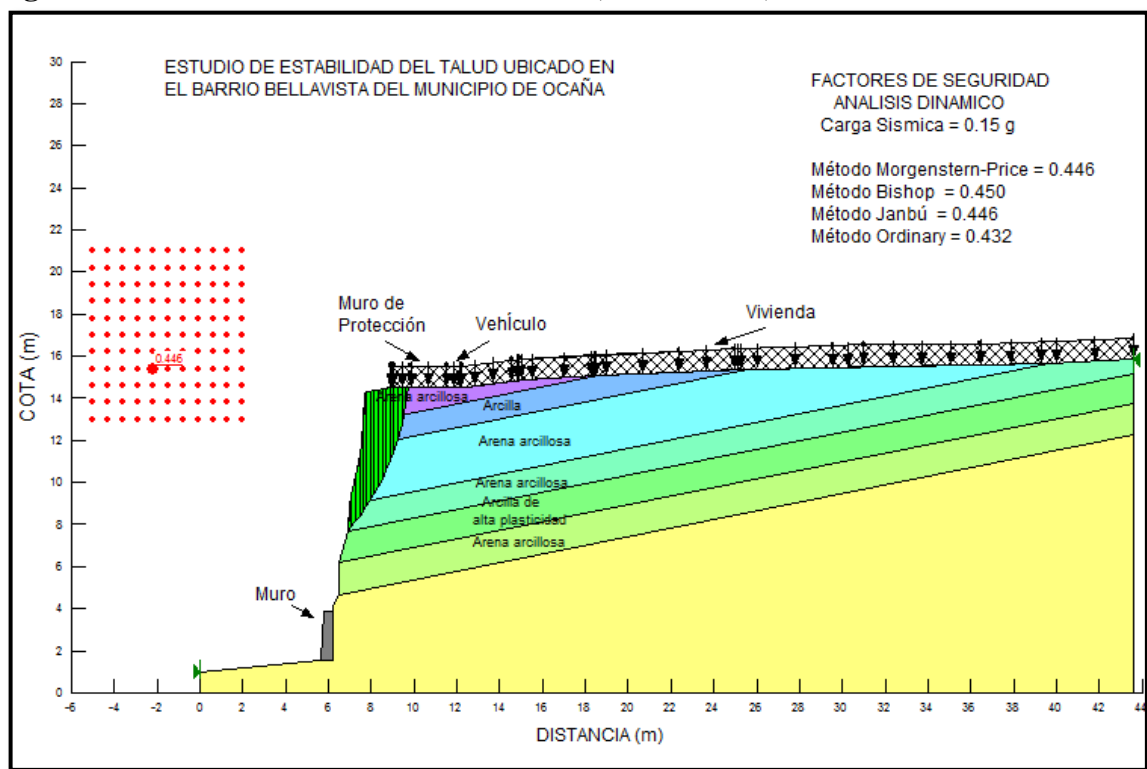
**Figura 21.** Análisis dinámico situación actual (falla circular).

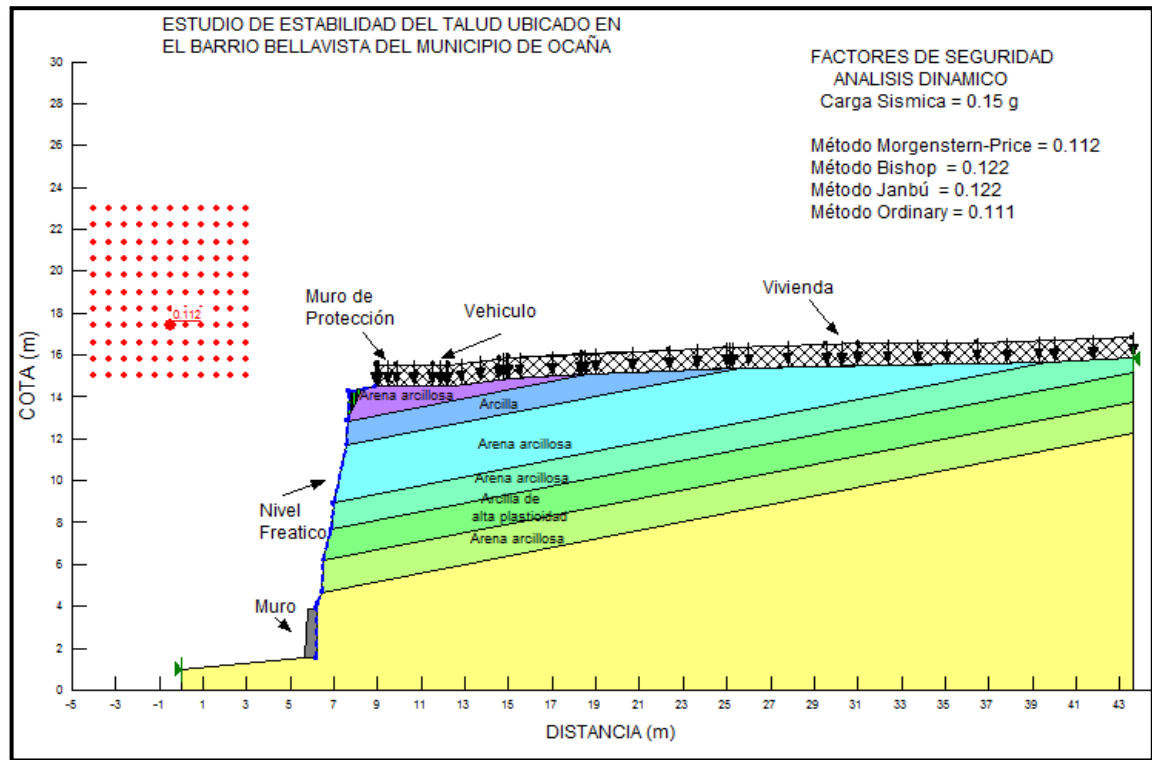
**Figura 22.** Análisis dinámico situación actual considerando nivel freático en los estratos 4, 5, 6 y 7 (falla circular).
