ACTUALIZACIÓN DEL MAPA DE ZONAS PROPENSAS A FENÓMENOS DE
REMOCIÓN EN MASA EN LA CIUDAD DE OCAÑA, NORTE DE SANTANDER

Proyecto de grado presentado como requisito para optar el título de Ingeniero Civil

UNIVERSIDAD FRANCISCO DE PAULA SANTANDER OCAÑA

Marzo de 2020

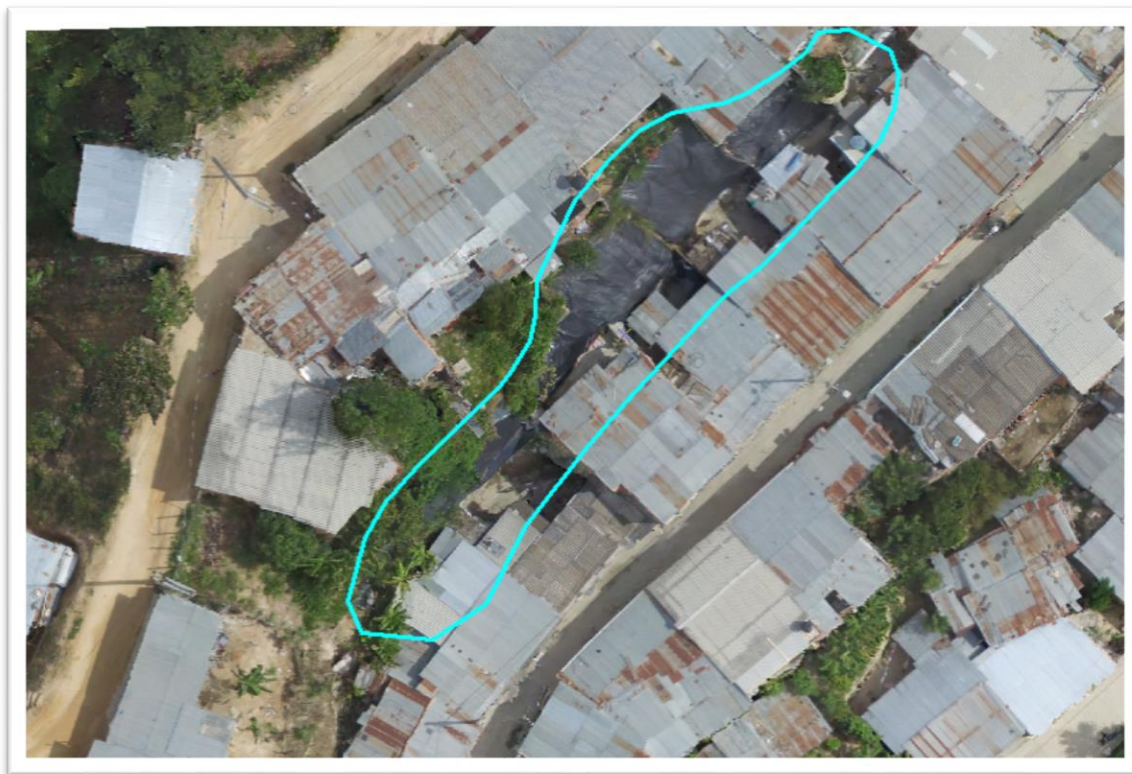
Figura 23 Localización de talud crítico,barrio Altos del Norte. GIGMA, 2019.

En talud se encuentra ubicado en la parte posterior de la vivienda (patio) como se muestra en la figura 23, con una separación de 2,0 metros, una altura de 8,0 metros, un área de escarpe de 195,60 metros cuadrados aproximadamente; está conformado por material residual areno-arcilloso del complejo ígneo intrusivo-extrusivo.

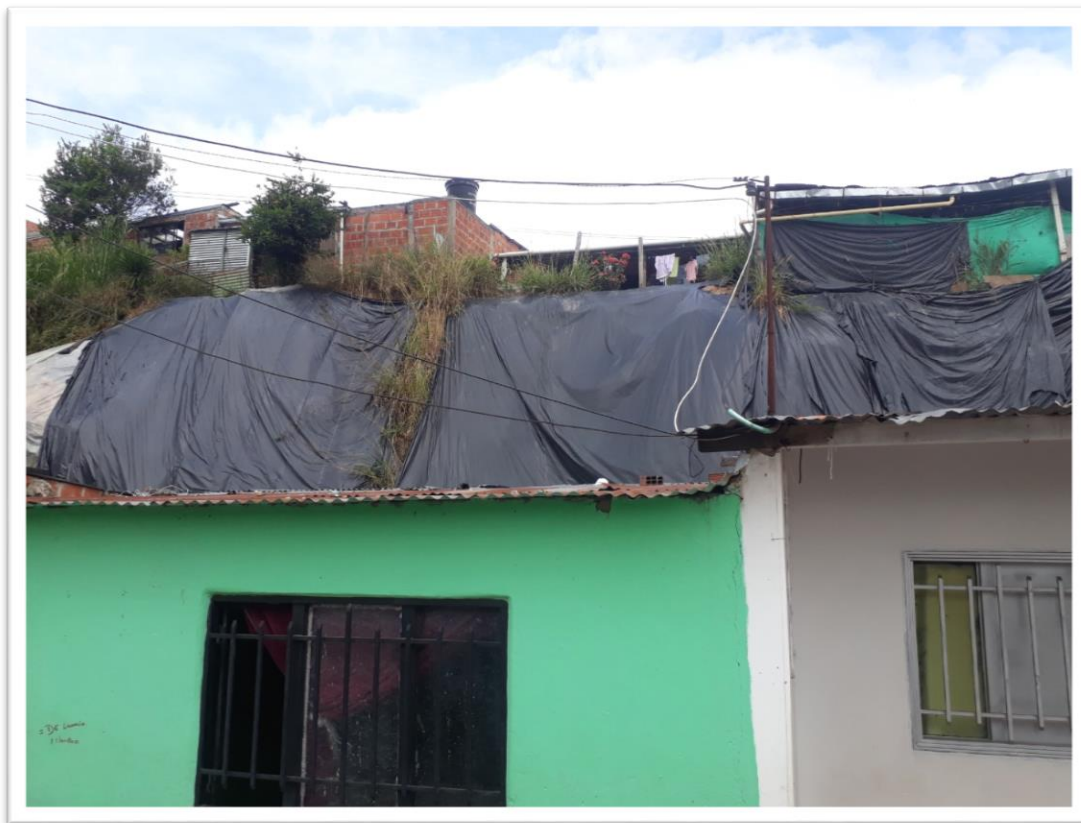
Figura 24 Fotografía talud crítico,barrio Altos del Norte. Autores del proyecto, 2019

genera retención de agua y facilita la saturación de la misma, que conlleva a deslizamientos traslacional. Se hace necesario obras de mitigación. Esta zona se ha visto afectada desde el año 2014.

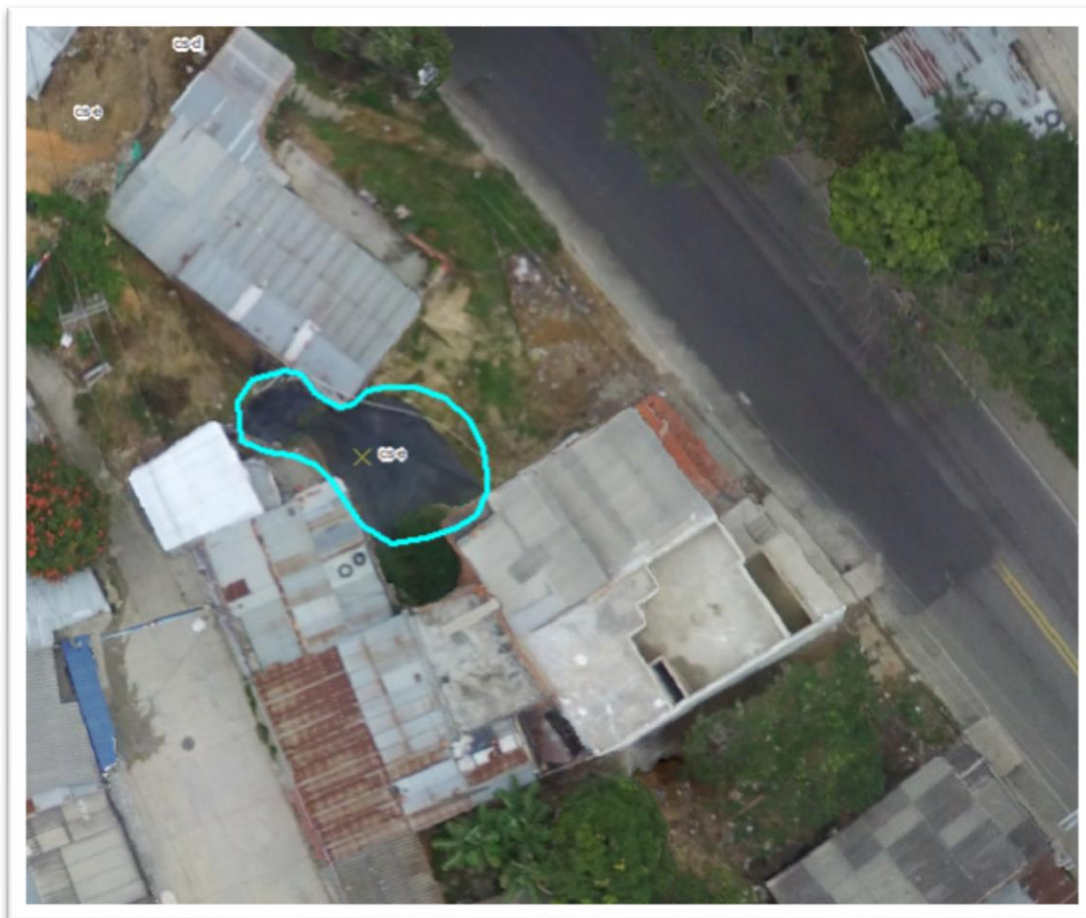
Figura 27 Localización de talud crítico, barrio La Colina. GIGMA, 2019.

El talud se encuentra ubicado según la nomenclatura que maneja la empresa CENS, en la dirección KDX 068-970 con coordenadas, latitud: 8,244729 y longitud -73,351654, con una altura de aproximadamente 10 metros, alrededor de 3 viviendas se ven damnificadas por la presencia del mismo como se puede observar en la figura 27.

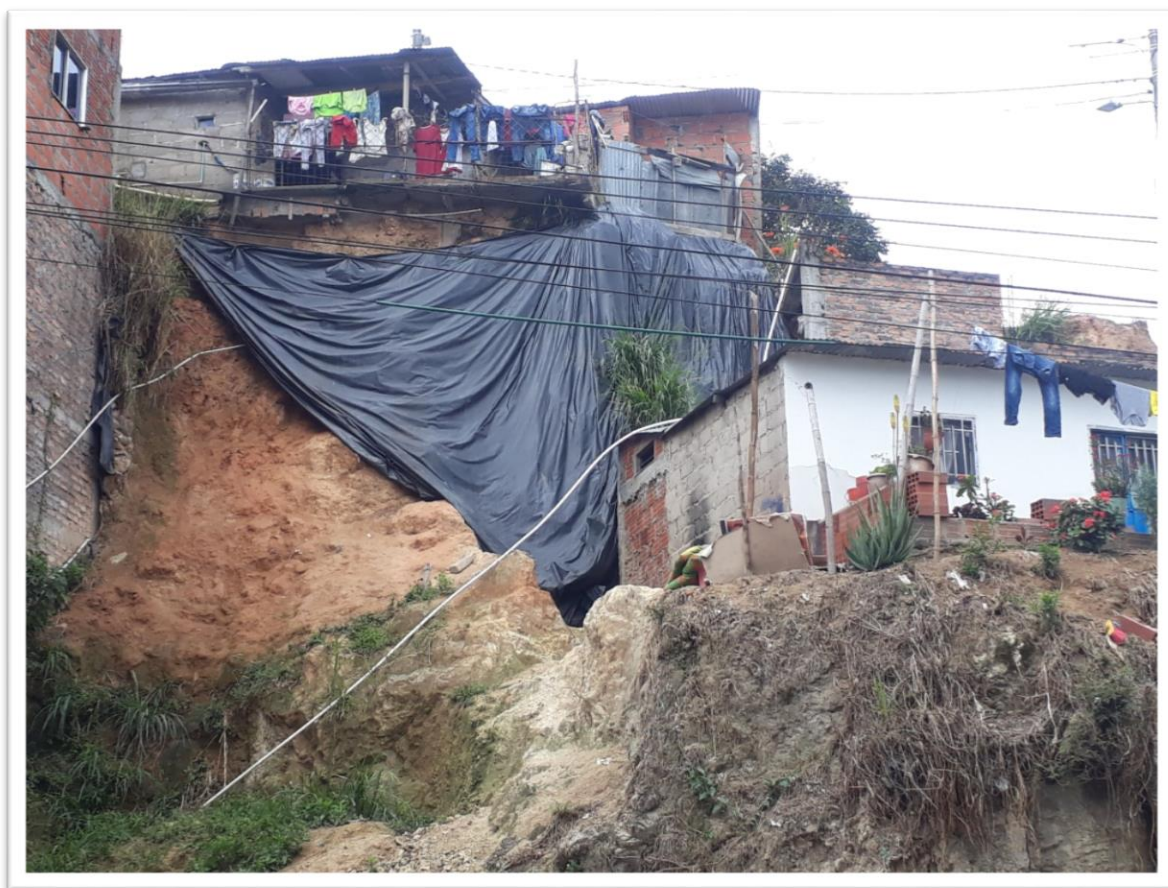
Figura 28 Fotografía talud crítico, barrio La Colina Autores del proyecto, 2019.

invernal aumenten los niveles de saturación del suelo, y se disminuya la resistencia al corte, del plano de falla del talud, desencadenando FRM, que también son inducidos por la erosión hídrica existente en el talud. Una fracción de la zona de escarpe se encuentra cubierta con plástico negro, la cual tiene un área de 48,78 metros cuadrados. Como se evidencia en la figura 28 la losa del piso se encuentra en el aire sin soportarse en terreno. Es recomendable como medida de mitigación inmediata el manejo de aguas de escorrentía.
