GUÍA DE INTERVENTORÍA TÉCNICA CON CRITERIOS DE INSPECCIÓN VISUAL
PARA EVALUACIÓN DE PATOLOGÍAS FÍSICO-QUÍMICAS DEL CONCRETO DE
3000 PSI, ESTUDIO DE CASO: PLACA TALADROS EN PLATAFORMAS
PETROLERAS EN LA CIUDAD DE YOPAL CASANARE.

Trabajo de Grado Modalidad Monografía para obtener el título de Especialista en
Interventoría de Obras Civiles

Julio 2019

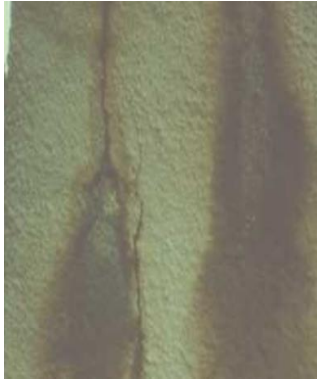
ELECTRO QUIMICAS CORROSIÓN	Formación de capa de óxido en la armadura por contacto con agua, originado por grieta.	Utilizar concretos de baja permeabilidad. Aumentar espesor de recubrimiento. Para corregir esta patología, es necesario limpiar la zona con agua a presión, y hacer un recubrimiento con Sika® FerroGard®-903 Plus, éste es un aditivo inhibidor de corrosión aplicado en superficie, diseñado para usar como impregnación del hormigón, peste penetra en el hormigón y forma una capa protectora mono molecular en la superficie del acero. Sika® FerroGard®-903 Plus retrasa el inicio de la corrosión y reduce la corrosión.

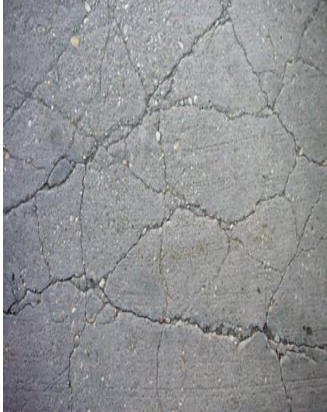
PATOLOGÍA	CARACTERÍSTICA	SOLUCIÓN	DESCRIPCIÓN GRÁFICA
FISURAS POR CAMBIOS DE HUMEDAD	Se manifiestan como grietas en forma de telaraña. Se forma una especie de red de grietas muy delgadas y de poca profundidad (fisuras <0,5 mm que atraviesan la pasta del cemento, pero no al agregado) con poca separación entre ellas.	Este tipo de fisuras se encuentran en elementos que están expuestos a la intemperie, por lo que es bueno aplicar impermeabilizante. Si la grieta está estable (muerta), se reparan con inyecciones de resinas epóxicas o sellantes en seco, o haciendo ranuras y sellándolas.

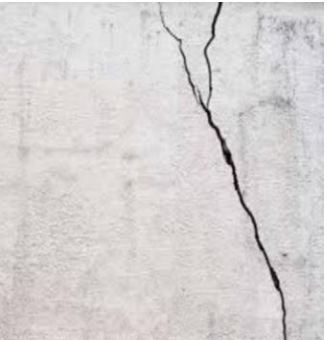
FISURAS POR CAMBIOS DE TEMPERATURA	La estructura tiene fisuras >0,5 mm que atraviesan tanto la pasta del cemento como la del agregado.	Deben colocarse juntas de retracción que permitan expansiones y contracciones del concreto, especialmente en elementos de grandes superficies. Las fisuras delgadas pueden cicatrizarse, las gruesas se solucionan con inyecciones de resinas epóxico. Colocar mallas de acero, que aportan el acero mínimo para evitar grietas por retracción y temperatura.

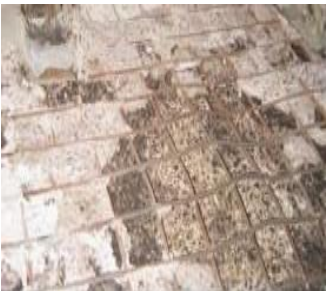
ATAQUE POR FUEGO	Descascaramiento de recubrimiento quedando el acero expuesto a la intemperie, con total deformación del mismo.	Seguir los lineamientos de la NSR-10, Título C, numeral 7.7.1, para el recubrimiento de concreto colocado contra el suelo y que esté expuesto permanentemente a él, debe ser de 75 mm. En caso de estar expuesto a fuego, reemplazar según las condiciones de la armadura de forma total o parcial, o reforzar la misma.

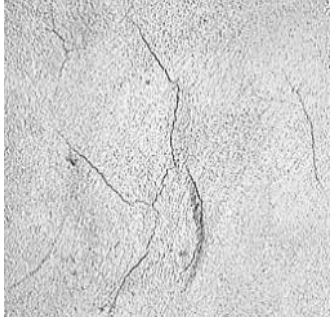
PATOLOGÍA	CARACTERÍSTICA	SOLUCIÓN	DESCRIPCIÓN GRÁFICA
CONTRACCIÓN POR SECADO	Son fisuras pequeñas, de 2 a 4 centímetros de longitud. Algunas pueden llegar hasta 10 centímetros. Estas pueden afectar solamente los recubrimientos.	Se evitan haciendo un buen curado del concreto, humedeciéndolo adecuadamente en el proceso de secado. Reduciendo la relación a/c. Para curar las fisuras por retracción hidráulica, es necesario utilizar un aditivo para sellarlas mezclándolo con una lechada.

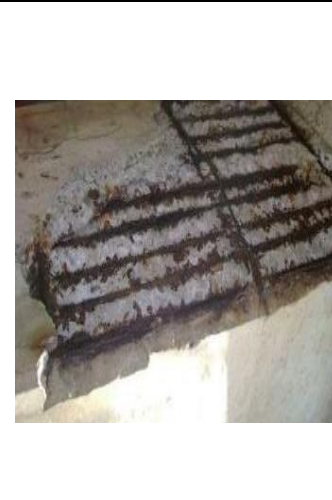
ATAQUE DE ÁCIDOS	El concreto expuesto a ácidos en el suelo o en aguas freáticas puede desintegrarse en sólo unos años. El ácido ataca al concreto disolviendo los productos de hidratación del cemento o a través de reacciones químicas ácido-base.	Los aditivos reductores de agua, incluyendo los superplastificadores, reducen la relación agua-cemento, y, por lo tanto, la permeabilidad. Para corregir esta patología es necesario reformar la estructura según el daño causado.

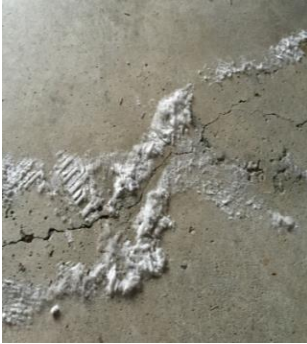
PATOLOGÍA	CARACTERÍSTICA	SOLUCIÓN	DESCRIPCIÓN GRÁFICA
ATAQUE DE SULFATOS	El concreto que está expuesto a sulfatos, usualmente en el suelo o en aguas freáticas, puede desintegrarse en solo unos cuantos años debido a una reacción física o química, o ambos.	Utilizar aditivos reductores de agua para mejorar la resistencia a sulfatos, permitiendo relaciones de agua cemento de 0.45 o más bajos, para exposiciones severas, sin sacrificar la trabajabilidad. En lo posible, emplear aditivos reductores de agua que no contengan cloruro de calcio, ya que las bajas concentraciones de cloruros disminuyen la resistencia a sulfatos.

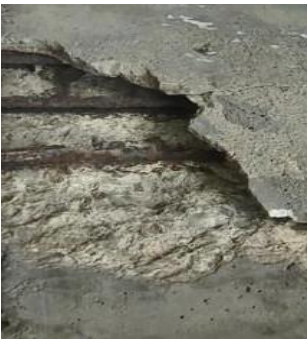
CARBONATACIÓN	Inclusión del dióxido de carbono (CO ₂), en los poros del concreto ya fraguado. Desintegración de parte del recubrimiento en la estructura y mancha blanca. Respetar los recubrimientos según los lineamientos de la NSR-10, Título C, numeral 7.7.1, para el recubrimiento de concreto colocado contra el suelo y que esté expuesto permanentemente a él, debe ser de 75 mm.	Producir concretos de baja permeabilidad: estas incluyen relaciones bajas de agua/cemento. Compactación apropiada por vibración, uso de puzolanas como cenizas volantes o humo de sílice, y un curado del concreto apropiado. Para prevenir patologías por carbonatación se debe aplicar una pintura anti carbonatación, por ejemplo, el Sikagard®-670 W Elastocolor, ésta es una pintura de protección frente a carbonatación, mono componente, a base de resinas acrílicas en dispersión acuosa, que produce una superficie de acabado mate.

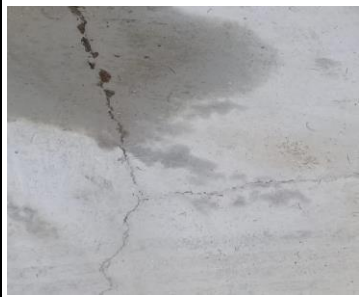
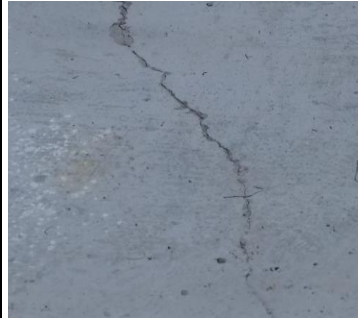
Observaciones				La estructura tiene fisuras >0,5mm que atraviesan tanto la pasta del cemento como la del agregado .

Observaciones				MEDIDAS CORRECTIVAS					
						Deben colocarse juntas de retracción que permitan expansiones y contracciones del concreto, especialmente en elementos de grandes superficies.

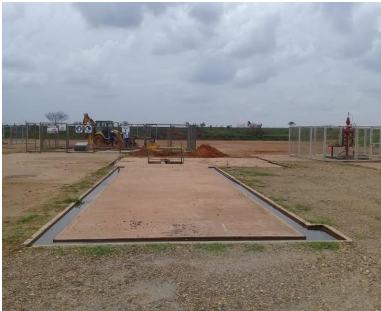
<p>Observaciones</p>	<p>Aparición de parte de pasta del cemento fuera de la formaleta.</p>

<p>Observaciones</p>	<p>MEDIDAS CORRECTIVAS</p> <p>No utilizar mezcla muy fluida. Utilizar formaleta hermética.</p>

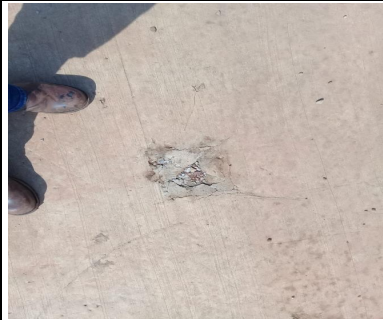
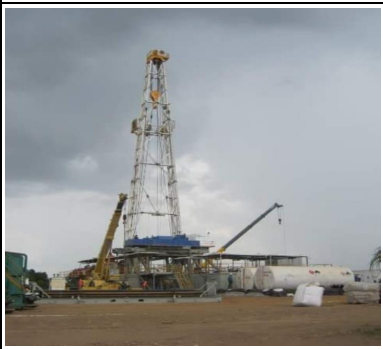
<p>Observaciones</p>	<p>Desprendimiento de una porción de recubrimiento, originado por una presión localizada. Esto se debe a la presencia de agregados porosos que absorben agua que con la presencia de temperaturas bajas el agua se congela, aumentando su volumen</p>

<p>Observaciones</p>	<p>MEDIDAS CORRECTIVAS</p> <p>Utilizar aditivo para impermeabilizar el concreto. Hacer buen curado del concreto. Proteger la superficie del concreto con un sellante (Antisol). Reducir la relación a/c para garantizar la resistencia esperada.</p>

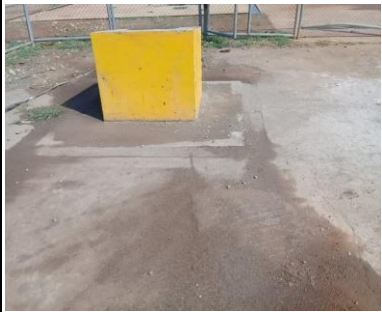
Observaciones	Inclusión del dióxido de carbono (CO ₂), en los poros del concreto ya fraguado. El CO ₂ al estar en contacto con los componentes calinos se disuelve en los poros, resultando en ácido carbónico, convirtiéndose el hidróxido de calcio (cal libre del cemento) en carbonato de calcio (CaCO ₃) y agua. El Ph superficial del concreto, disminuye de 13 a 9, disminuyendo la capa pasiva o protectora del acero a la corrosión, por cuanto a incrementar la penetración de la carbonatación se hace nulo el efecto de la capa pasivadora del recubrimiento del concreto.
