APOYO EN LA INTERVENTORÍA TÉCNICA DEL PROYECTO CONSTRUCCIÓN  
DE CUBIERTA Y ADECUACIÓN DE INSTALACIONES EDUCATIVAS I.E JUANA  
RANGEL DE CUELLAR, BARRIO LA LAGUNA, MUNICIPIO DE SAN JOSÉ DE  
CÚCUTA, DEPARTAMENTO NORTE DE SANTANDER

Trabajo de grado modalidad pasantía para obtener el título de  
Especialista en Interventoría de Obras Civiles

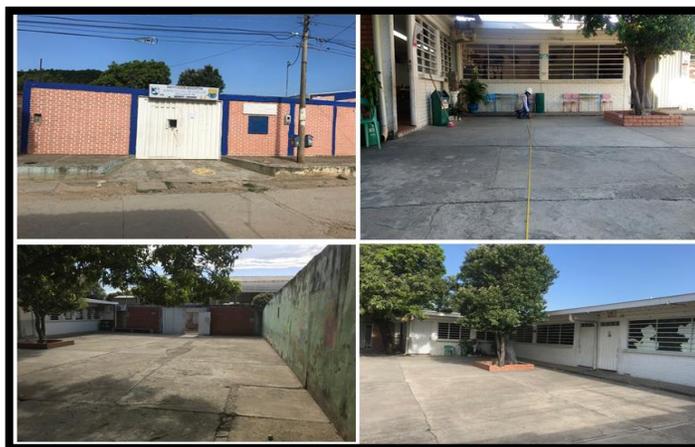
**Estado inicial del proyecto.** Al hacer la visita preliminar a la Institución Educativa donde se va a adelantar el proyecto, se encuentra un área de recreación de los niños sin cubierta, con losas de concreto, falta un muro lateral que completaría cerramiento.

**Figura 3.** Estado inicial del sitio del proyecto

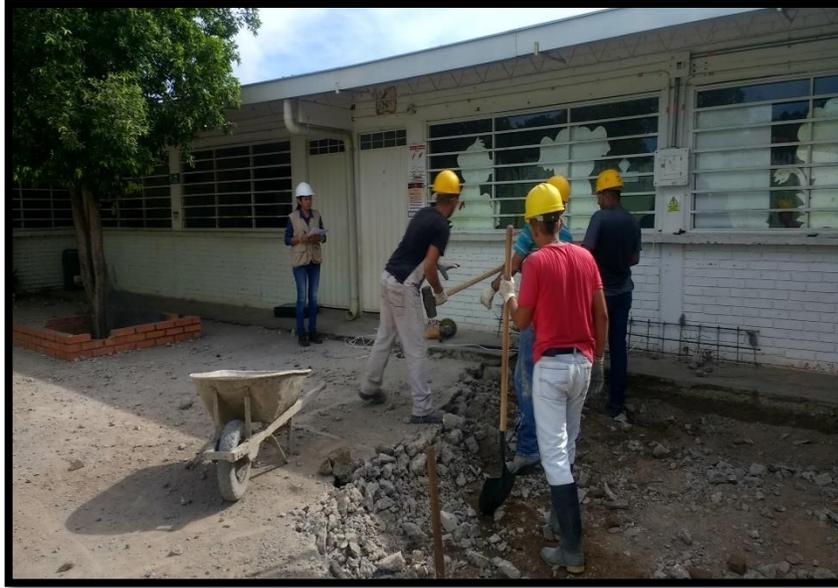
**Figura 18.** Inspección a la Demolición placa de piso en concreto E=0,10 M

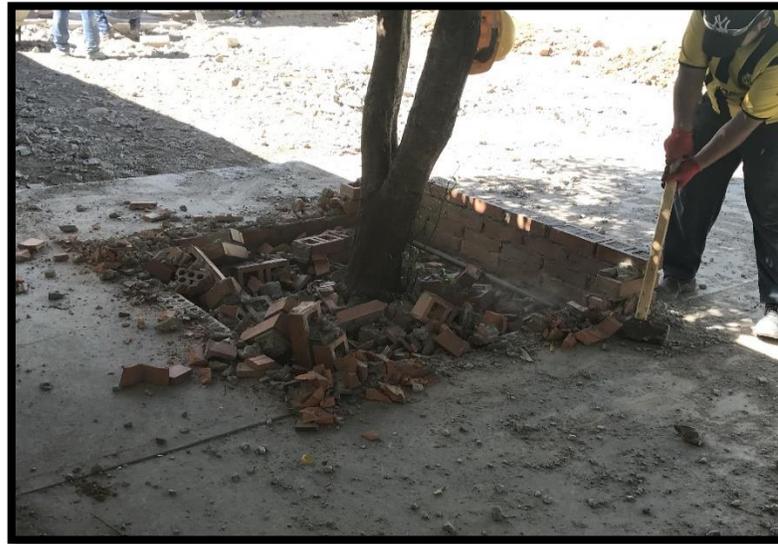
**Figura 19.** Inspección a Demolición jardinera en ladrillo

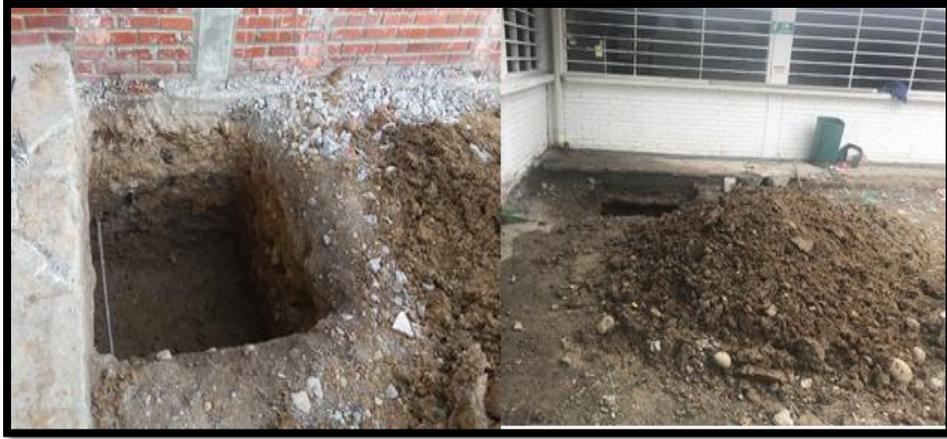
**Figura 20.** Inspección a la Excavación manual para cimentación de zapatas y vigas

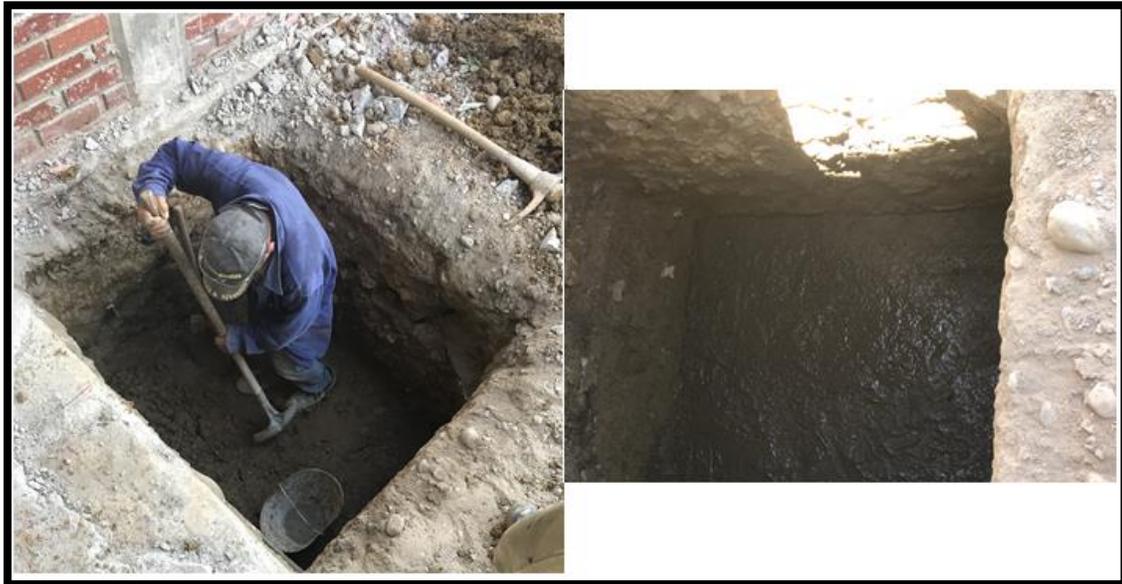
**Figura 21.** Inspección a instalación de Concreto de 1500 Psi de saneamiento E=0,05 M

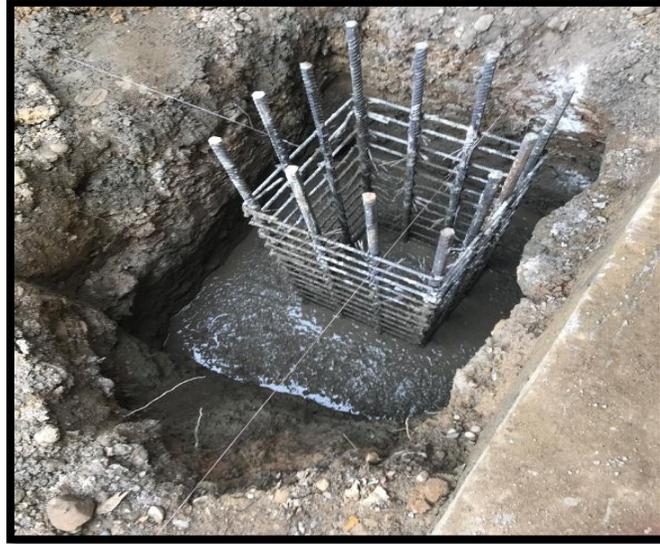
**Figura 22.** Inspección a instalación de Concreto de 28,0 Mpa para Zapata

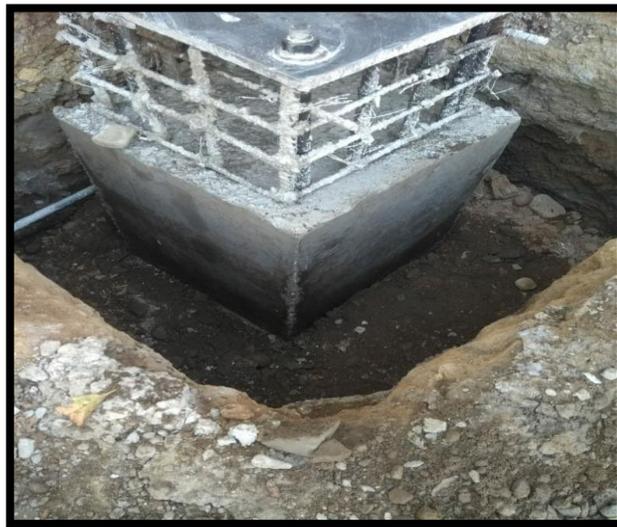
**Figura 23.** Inspección a instalación de Concreto de 28,0 Mpa para pedestal

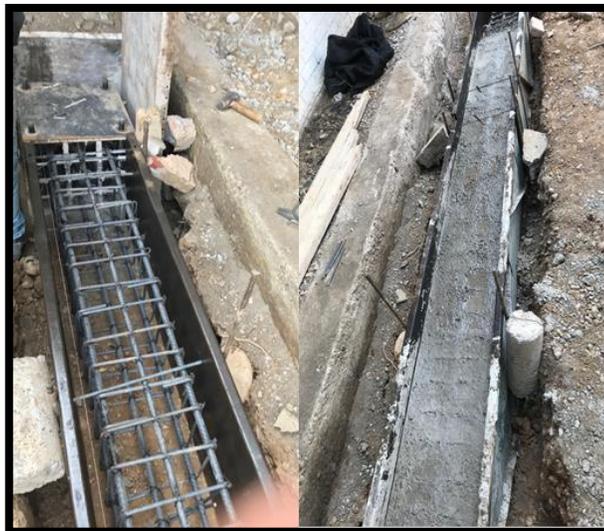
**Figura 24.** Inspección a instalación de Concreto de 21,0 Mpa para Viga de amarre de cimentación

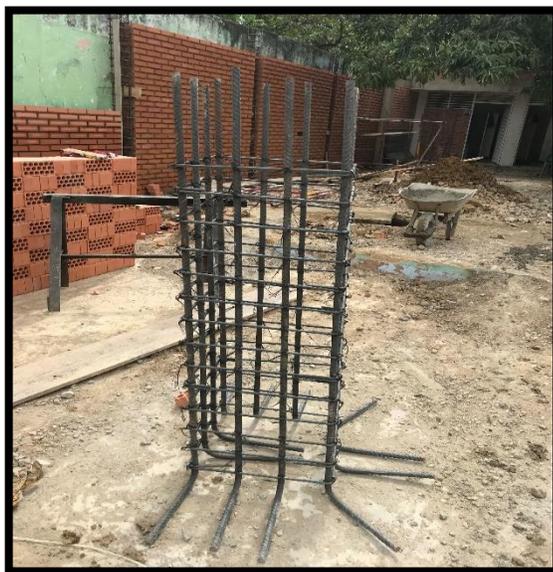
**Figura 25.** Inspección a corte y figurado de Acero de Refuerzo  $F_y=2400 \text{ kg/cm}^2$  3/8"

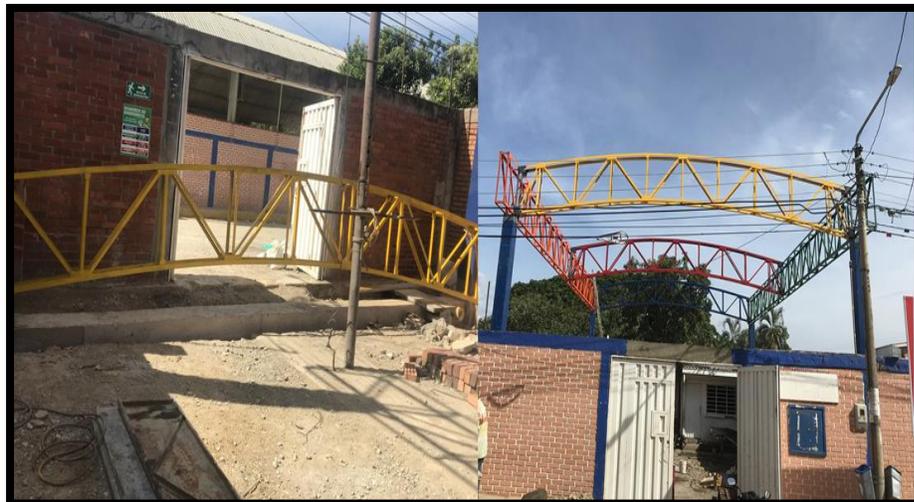
**Figura 26.** Inspección a instalación de Pórtico principal

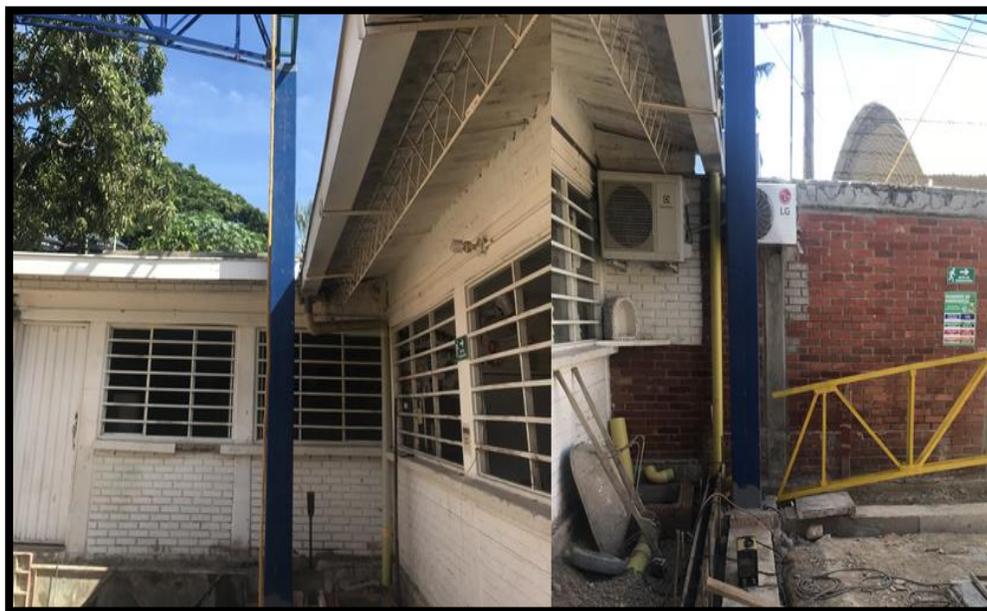
**Figura 27.** Inspección a instalación de Columna en perfil tubular

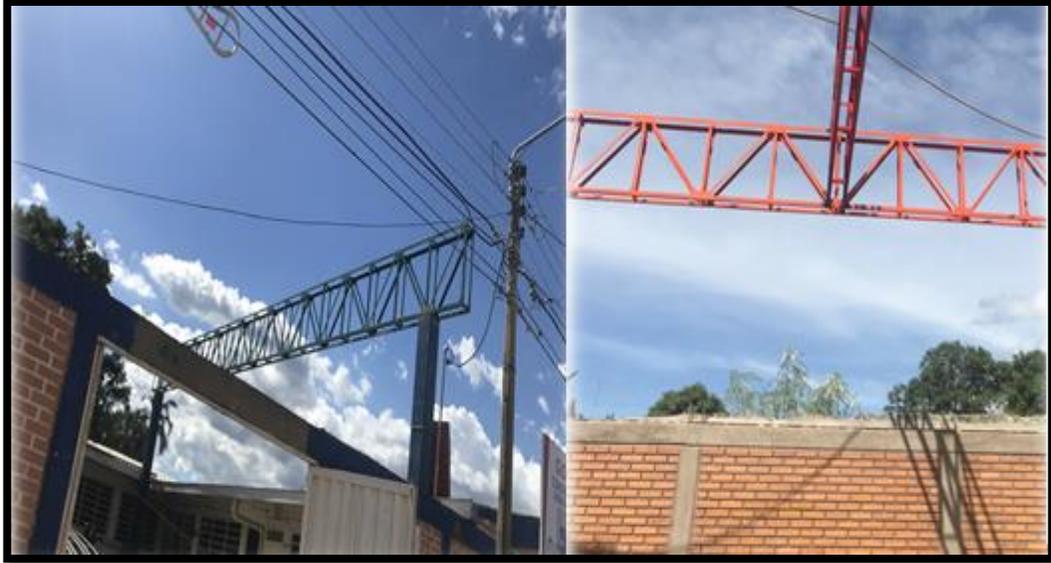
**Figura 28.** Inspección a instalación de Pórtico lateral

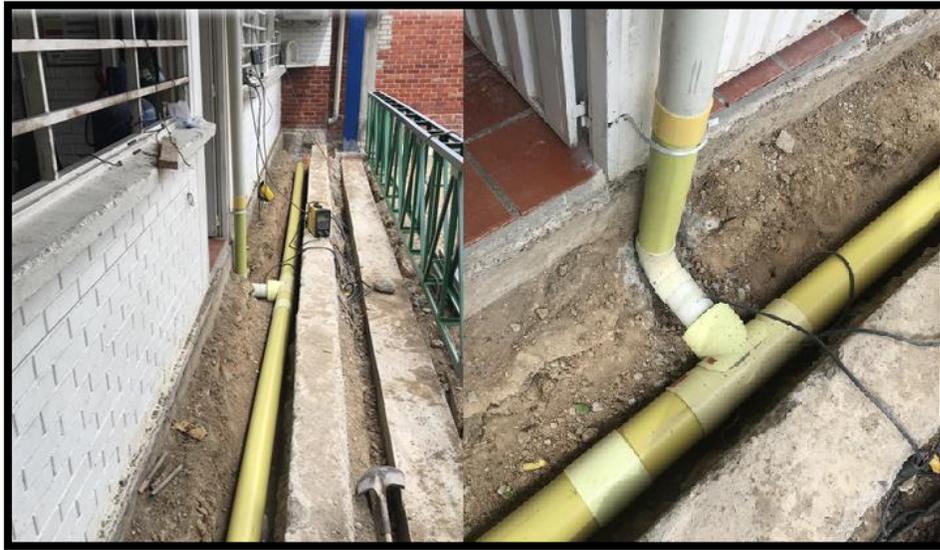
**Figura 29.** Inspección a instalación de Bajante aguas lluvias Pvc D=4"

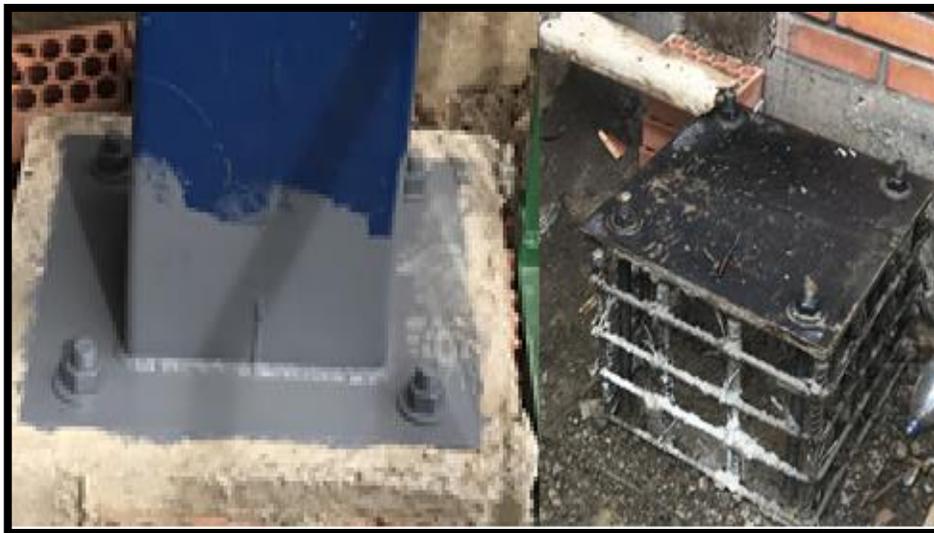
**Figura 30.** Inspección a instalación de Platina anclajes piso acartelamiento 60x60x3/14"

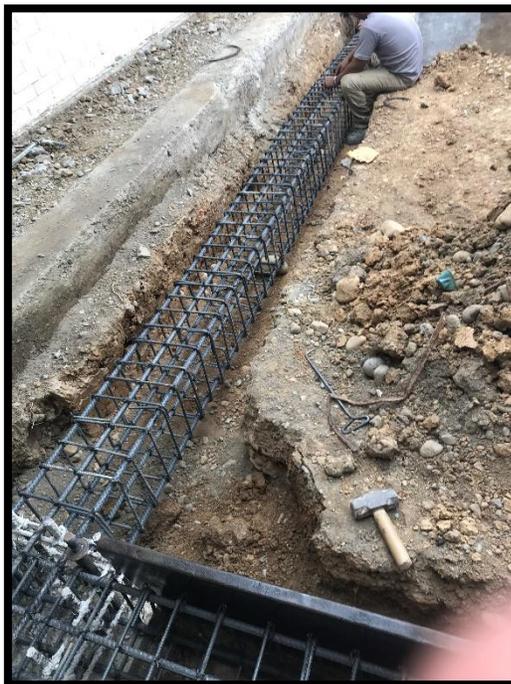
**Figura 31.** Inspección a corte y figurado de Acero de Refuerzo  $F_y=4200 \text{ Kg/cm}^2$  5/8" - 3/4" para vigas de cimentación

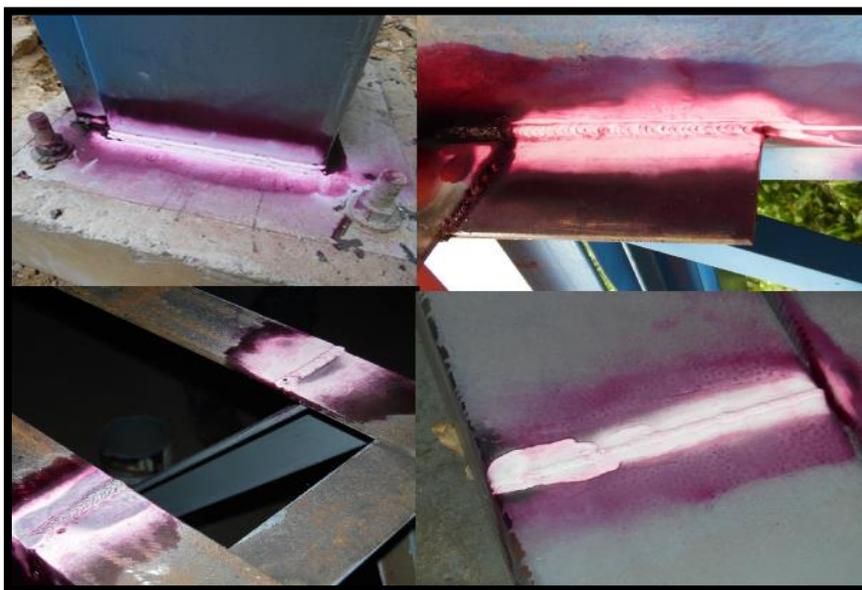
**Figura 33.** Inspección de soldaduras por líquidos penetrantes
