**APOYO TÉCNICO A LAS DIFERENTES OBRAS CIVILES ASIGNADAS POR LA
SECRETARIA DE PLANEACIÓN Y OBRAS DEL MUNICIPIO DE GONZÁLEZ
DEPARTAMENTO DEL CESAR**

Trabajo de grado modalidad pasantías presentado para optar el título de Ingeniero Civil

Abril de 2017

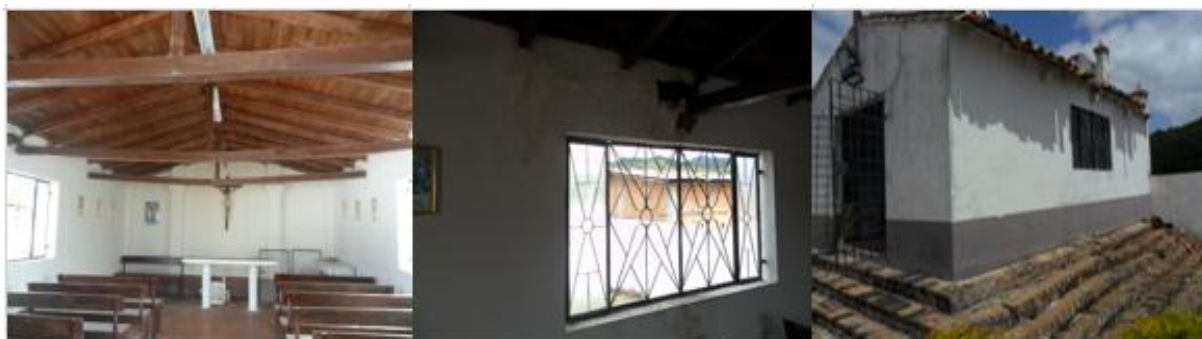
Figura 37. Estado de la capilla antes de su intervención
Fuente. Autor del proyecto

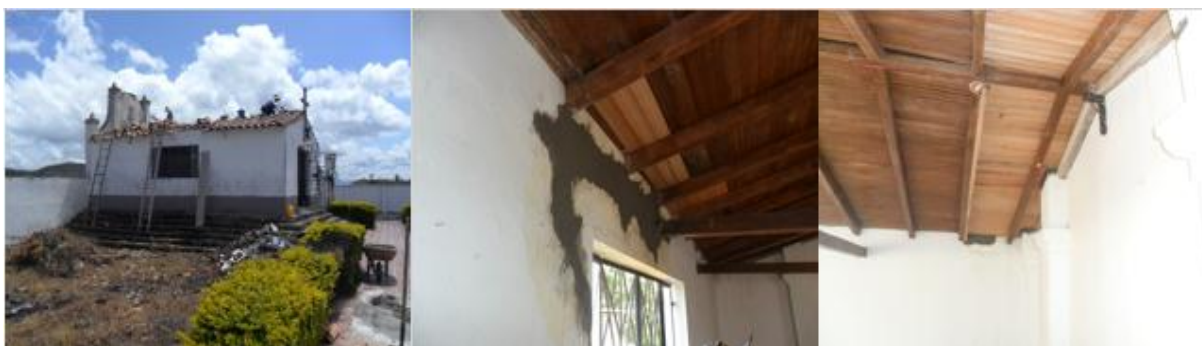
Figura 38. Reparación de la cubierta de la capilla
Fuente. Autor del proyecto

Reparación de cubierta de la capilla existente: Se realizó la reparación de la cubierta la capilla existente mediante el cambio de dos de las tres vigas existentes, además del cambio del machimbre, tejas deterioradas y la reparación del caballete. Esta actividad se realizó mediante el empleo de herramienta menor.

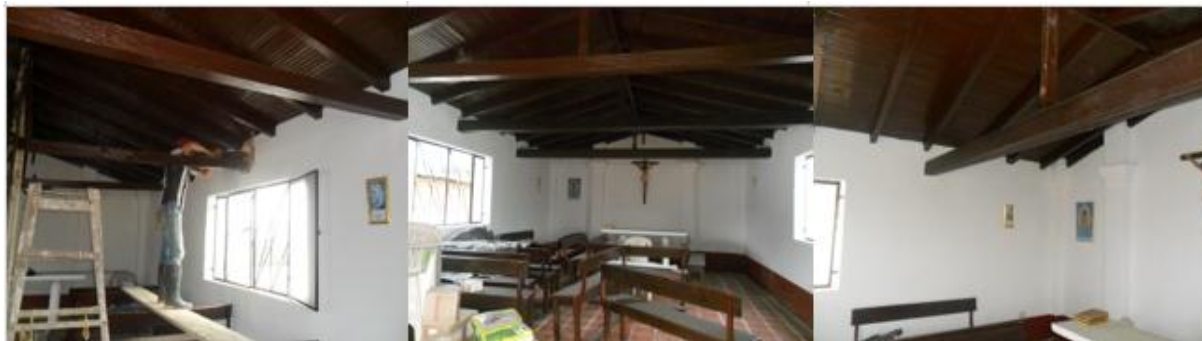
Figura 39. Desmonte de vigas existentes e instalación de vigas nuevas

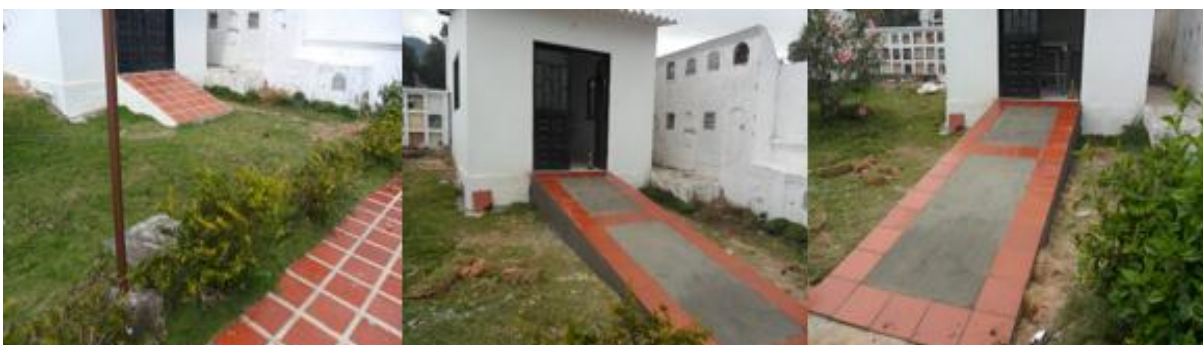
Figura 44. Estado de la rampa de acceso antes y después de su ampliación

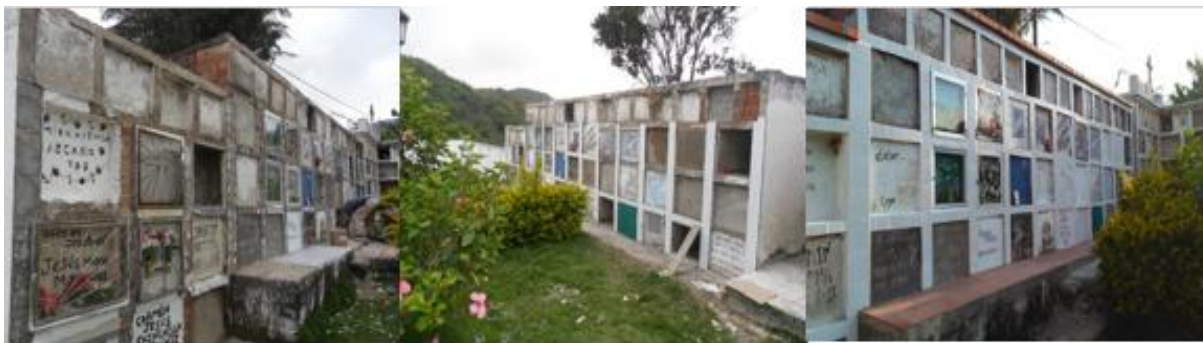
Figura 45. Mejoramiento de fachada de las bóvedas existentes

Desprendimiento de pañete y cerámica existente (Fachada frontal de bóvedas): El desprendimiento de pañete y cerámica existente se realizó en las bóvedas construidas cuya fachada presentaba deterioro, dicha actividad se efectuó mediante el uso de herramienta menor.

Mejoramiento de fachada frontal de bóveda con resane, pintura y cerámica: Se efectuó el mejoramiento de la fachada frontal de las bóvedas deterioradas, mediante el resane, la instalación de cerámica y la aplicación de pintura para el acabado final, esta actividad se llevó a cabo mediante el uso de herramienta menor.
