**APOYO EN LOS DIFERENTES PROCESOS TECNICOS DE LAS OBRAS CIVILES A
EJECUTAR EN LA OFICINA DE SECRETERIA DE VIAS, INFRAESTRUCTURA Y
VIVIENDA DE LA ALCALDIA MUNICIPAL DE OCAÑA.**

Trabajo final presentado para obtener el título de Ingeniero Civil

Agosto de 2017

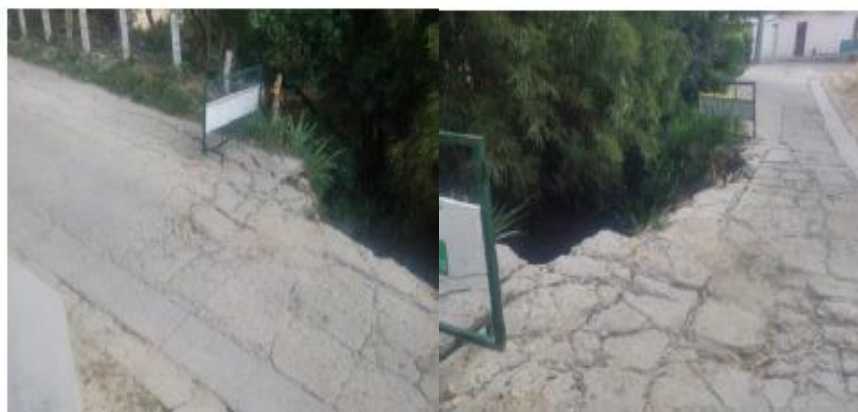
Figura 5. Problemática presentada.

Esta situación genera, malas condiciones de transitabilidad, aumento en los recorridos de viaje y riesgo para el tránsito vehicular y peatonal, porque la banca de la vía se socavo completamente. El punto exacto donde se produjo la socavación corresponde a la carrera 11, frente al restaurante los recuerdos de ANASCA; en este punto sólo está habilitado un carril.

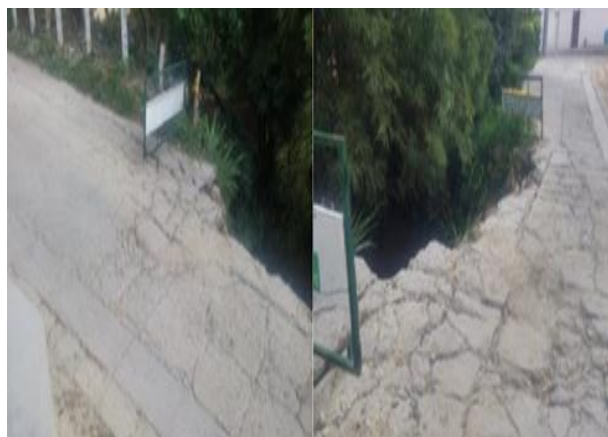
Figura 16, Antes de ser intervenido muro.

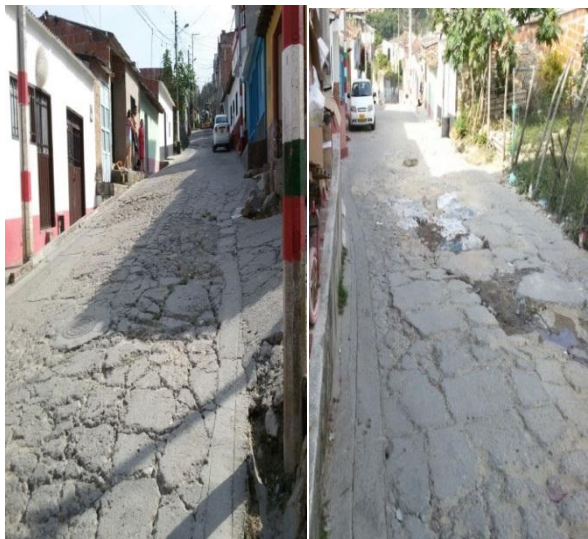
El área a intervenir se encuentra en su totalidad con fisuras, grietas, deterioro superficial y baches; lo que conlleva a la pérdida total de la estructura del pavimento; esta situación genera,

Figura 38. Antes de intervenida, sector Santa Lucia.

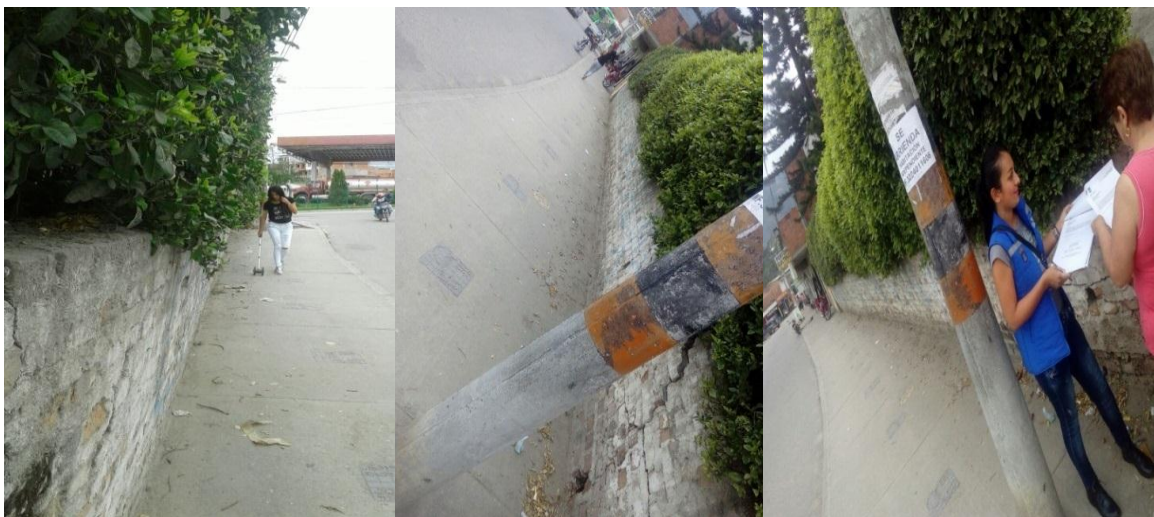
Tabla 18. Registro fotográfico Visita Sector Tabachines muro en mampostería.

Visita No.4. El día 3 de mayo de 2017 es realizada una visita con el personal de apoyo encargado del área de Vías, en la cual se atendió al oficio de fecha 17 de abril del 2017 radicado por el presidente de la Junta de Acción Comunal del Sector Los Tabachines el señor Jesús María Lozano, en el que expone en su oficio el mal estado en el que se encuentra el muro en Mampostería ubicado en la entrada de la Urbanización encontrándose agrietado e inclinado por los esfuerzos que este viene Soportando.

Información de la visita y su respectiva solución: Funcionarios de la secretaria de vías, infraestructura y vivienda, hacen Visita al sector de Tabachines con el fin de atender la solicitud del señor Jesús María Lozano; se realiza la inspección de un muro de altura de 1.50m que hace parte de la entrada de la Urbanización los Tabachines, se pudo evidenciar que este muro se encuentra inclinado y agrietado (ver registro fotográfico). Fue construido para contener la zona verde de la urbanización muro en ladrillo (sencillo) este fue construido aproximadamente hace 20 años según lo expuesto por el presidente de Junta.

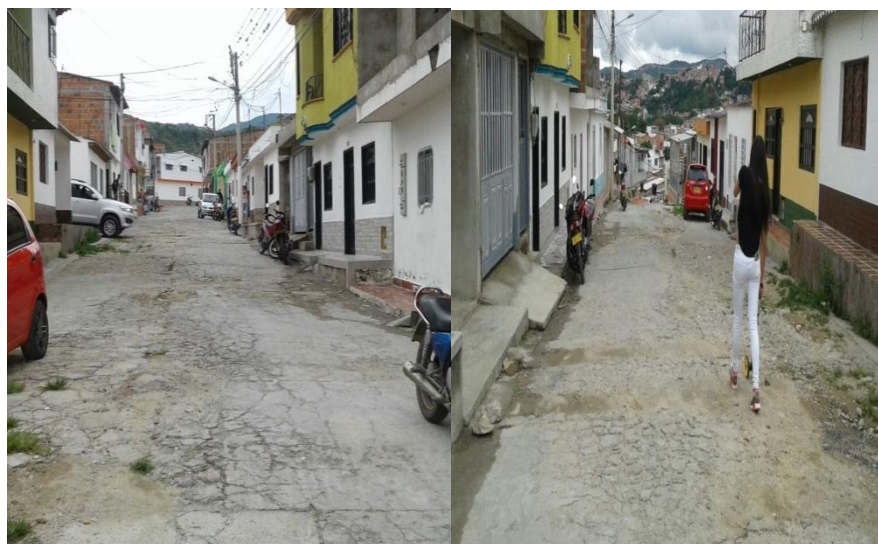
Visita No.6: El día 3 de mayo de 2017 se realiza una visita con el personal de apoyo encargado del área de vías e infraestructura en la cual se atendió al oficio de fecha 27 de Marzo del 2017 radicado en la Alcaldía Municipal por el presidente de la Junta de Acción Comunal barrio la Libertad el señor JAIRO ALONSO VELASQUEZ, Requiriendo en su solicitud una visita al Sector para conocer la Problemática con Respecto a la calle 2ª Carrera 16 solicitando el mejoramiento del pavimento, ya que las losas están totalmente fracturadas lo que ocasiona problema de transitabilidad y de igual forma la inspección para reconstrucción de una vía en la cual se pueda abrir paso a la accesibilidad peatonal.

Figura 52. Visita Sector la Libertad inspección de Calle.

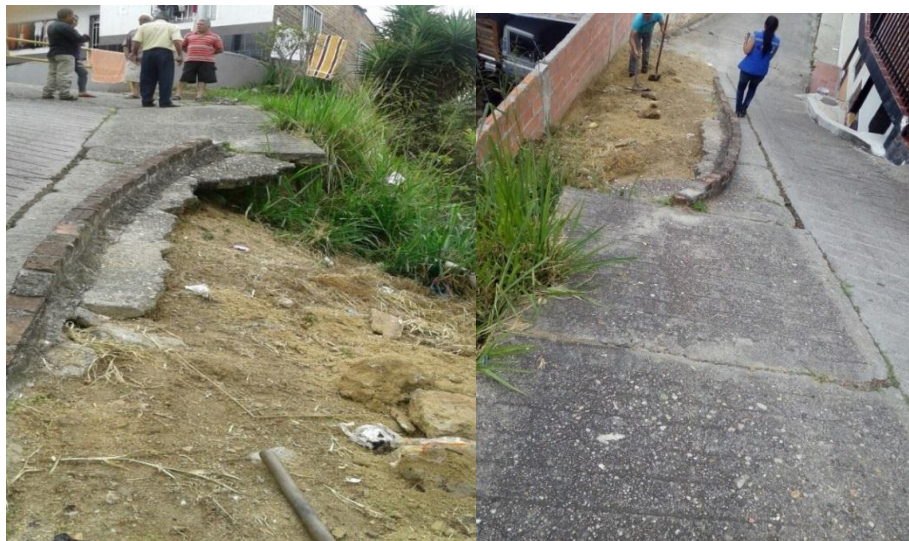
Figura 53.. Visita Sector la Libertad inspección para muro en mampostería.
